**Как устранить загрязняемость хопперов-цементовозов мод.19-1217  
(Журнал Вагоны и Вагонное хозяйство, №1 (25) I квартал 2011)**

**Е. М. Иванчак, и. о. начальника Департамента производственной инфраструктуры  
и технической политики ОАО «ПГК»**

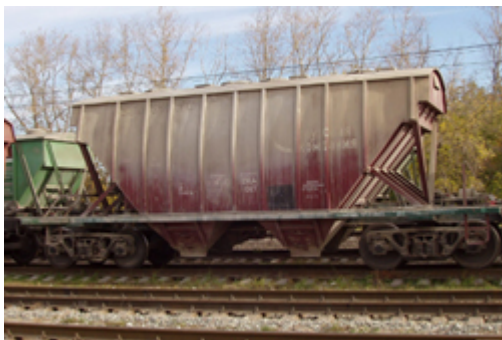
*Рис. 1. Вагон производства  
ОАО «Рузхиммаш»*

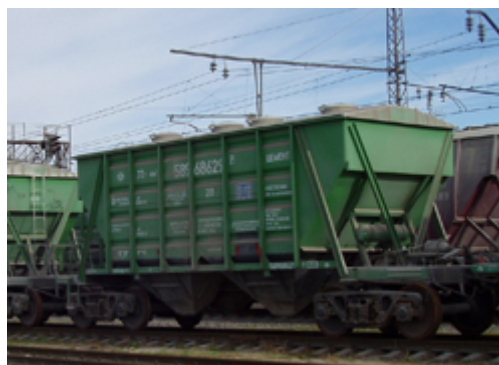
*Рис. 2. Вагон производства  
ОАО «Крюковский  
вагоностроительный завод»*

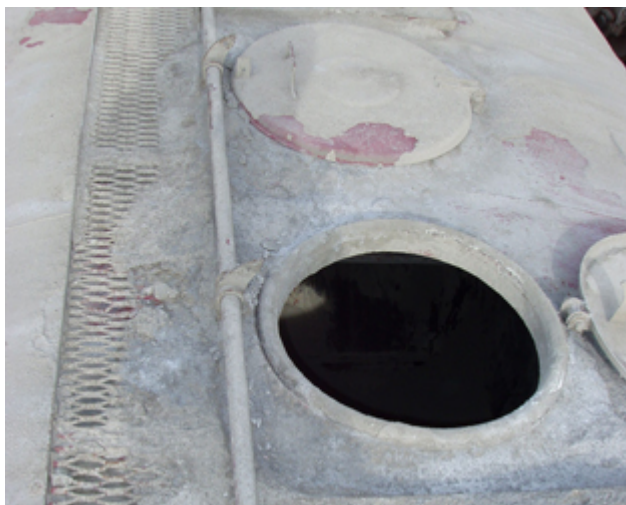
Специалисты ОАО «ПГК» при посещении Воскресенского цементного завода (на подъездных путях) осмотрели более 60 цементовозов, работающих в одинаковых условиях, изготовленных ЗАО «Рузхиммаш» и другими производителями. Прежде всего, бросилось в глаза, что независимо от срока службы загрязненность кузовов вагонов мод. 19—1217 была на порядок выше (рис. 1, 2). По замыслам конструкторов, поворотом рукоятки запорного устройства все кулачки должны опускаться на крышки четырех люков и одновременно прижимать их к обечайкам. Однако если одна из крышек не ложится на свое место, то должным образом не закрываются и остальные. Обечайки загрузочных люков практически лежат на крыше (рис. 3), поэтому даже после небольшого загрязнения и налипания на один из люков затвердевший цемент делает запорное устройство неработающим по оставшимся трем (рис. 4).

Рис. 3. Горловина загрузочного люка вагона мод. 19—1217

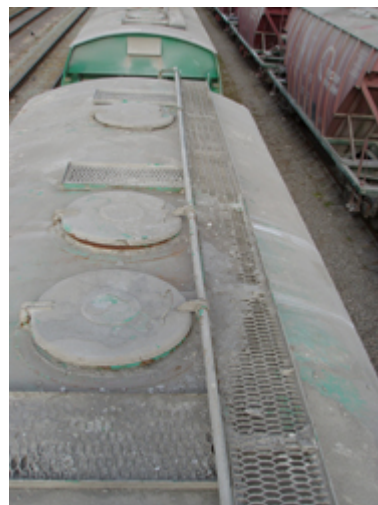
Неприжатые крышки в процессе движения вибрируют. Воздушным потоком цементная пыль выносятся на крышу вагона, при отсутствии защитного козырька скатывается на стенки кузова и прилипает, делая номера и другие знаки. Кроме того, при погрузке цемента могут образовываться воздушные «мешки». В пути следования вагона цемент уплотняется и воздух, вырываясь вверх, поднимает цементную пыль, которая через щели загрузочных люков пробивается и оседает на крыше и стенках вагона. По мере увеличения числа погрузок загрязнение нарастает.

Рис. 4. Запорное устройство вагона мод. 19—1217

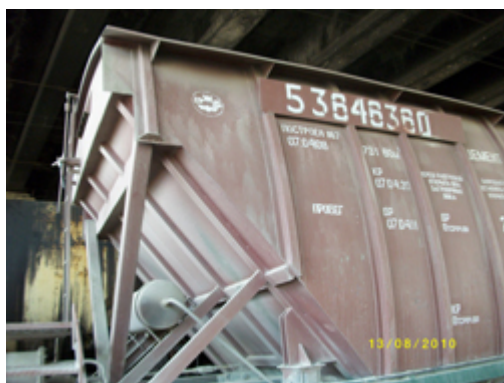
В январе-феврале 2010 г. на ОАО «Рузхиммаш» была проведена опытная модернизация четырех цементовозов, находящихся в эксплуатации, причем на каждом из них выполнены определенные конструктивные изменения, отличные друг от друга. Проверка после двух, четырех и шести месяцев эксплуатации показала, что ряд изменений в конструкции кузова обеспечивает сохранность вагонов от загрязнения (рис. 5).

Рис. 5. Цементовоз № 53646360, находившийся 13 августа 2010 г. на станции Красный Строитель Московской дороги. Модернизированный вагон в феврале 2010 г. на ОАО «Рузхиммаш», по истечении шести месяцев, предстал в рабочепригодном состоянии
