EISENBAHN- UNFÄLLE IN EUROPA

Tatsachen
Berichte
Protokolle

Preuß, Erich:
Eisenbahnunfälle in Europa. –
2. Aufl.
Berlin : Transpress 1992. –
168 S. : 115 Fotos, 39 Zeichn.,
4 Tab.

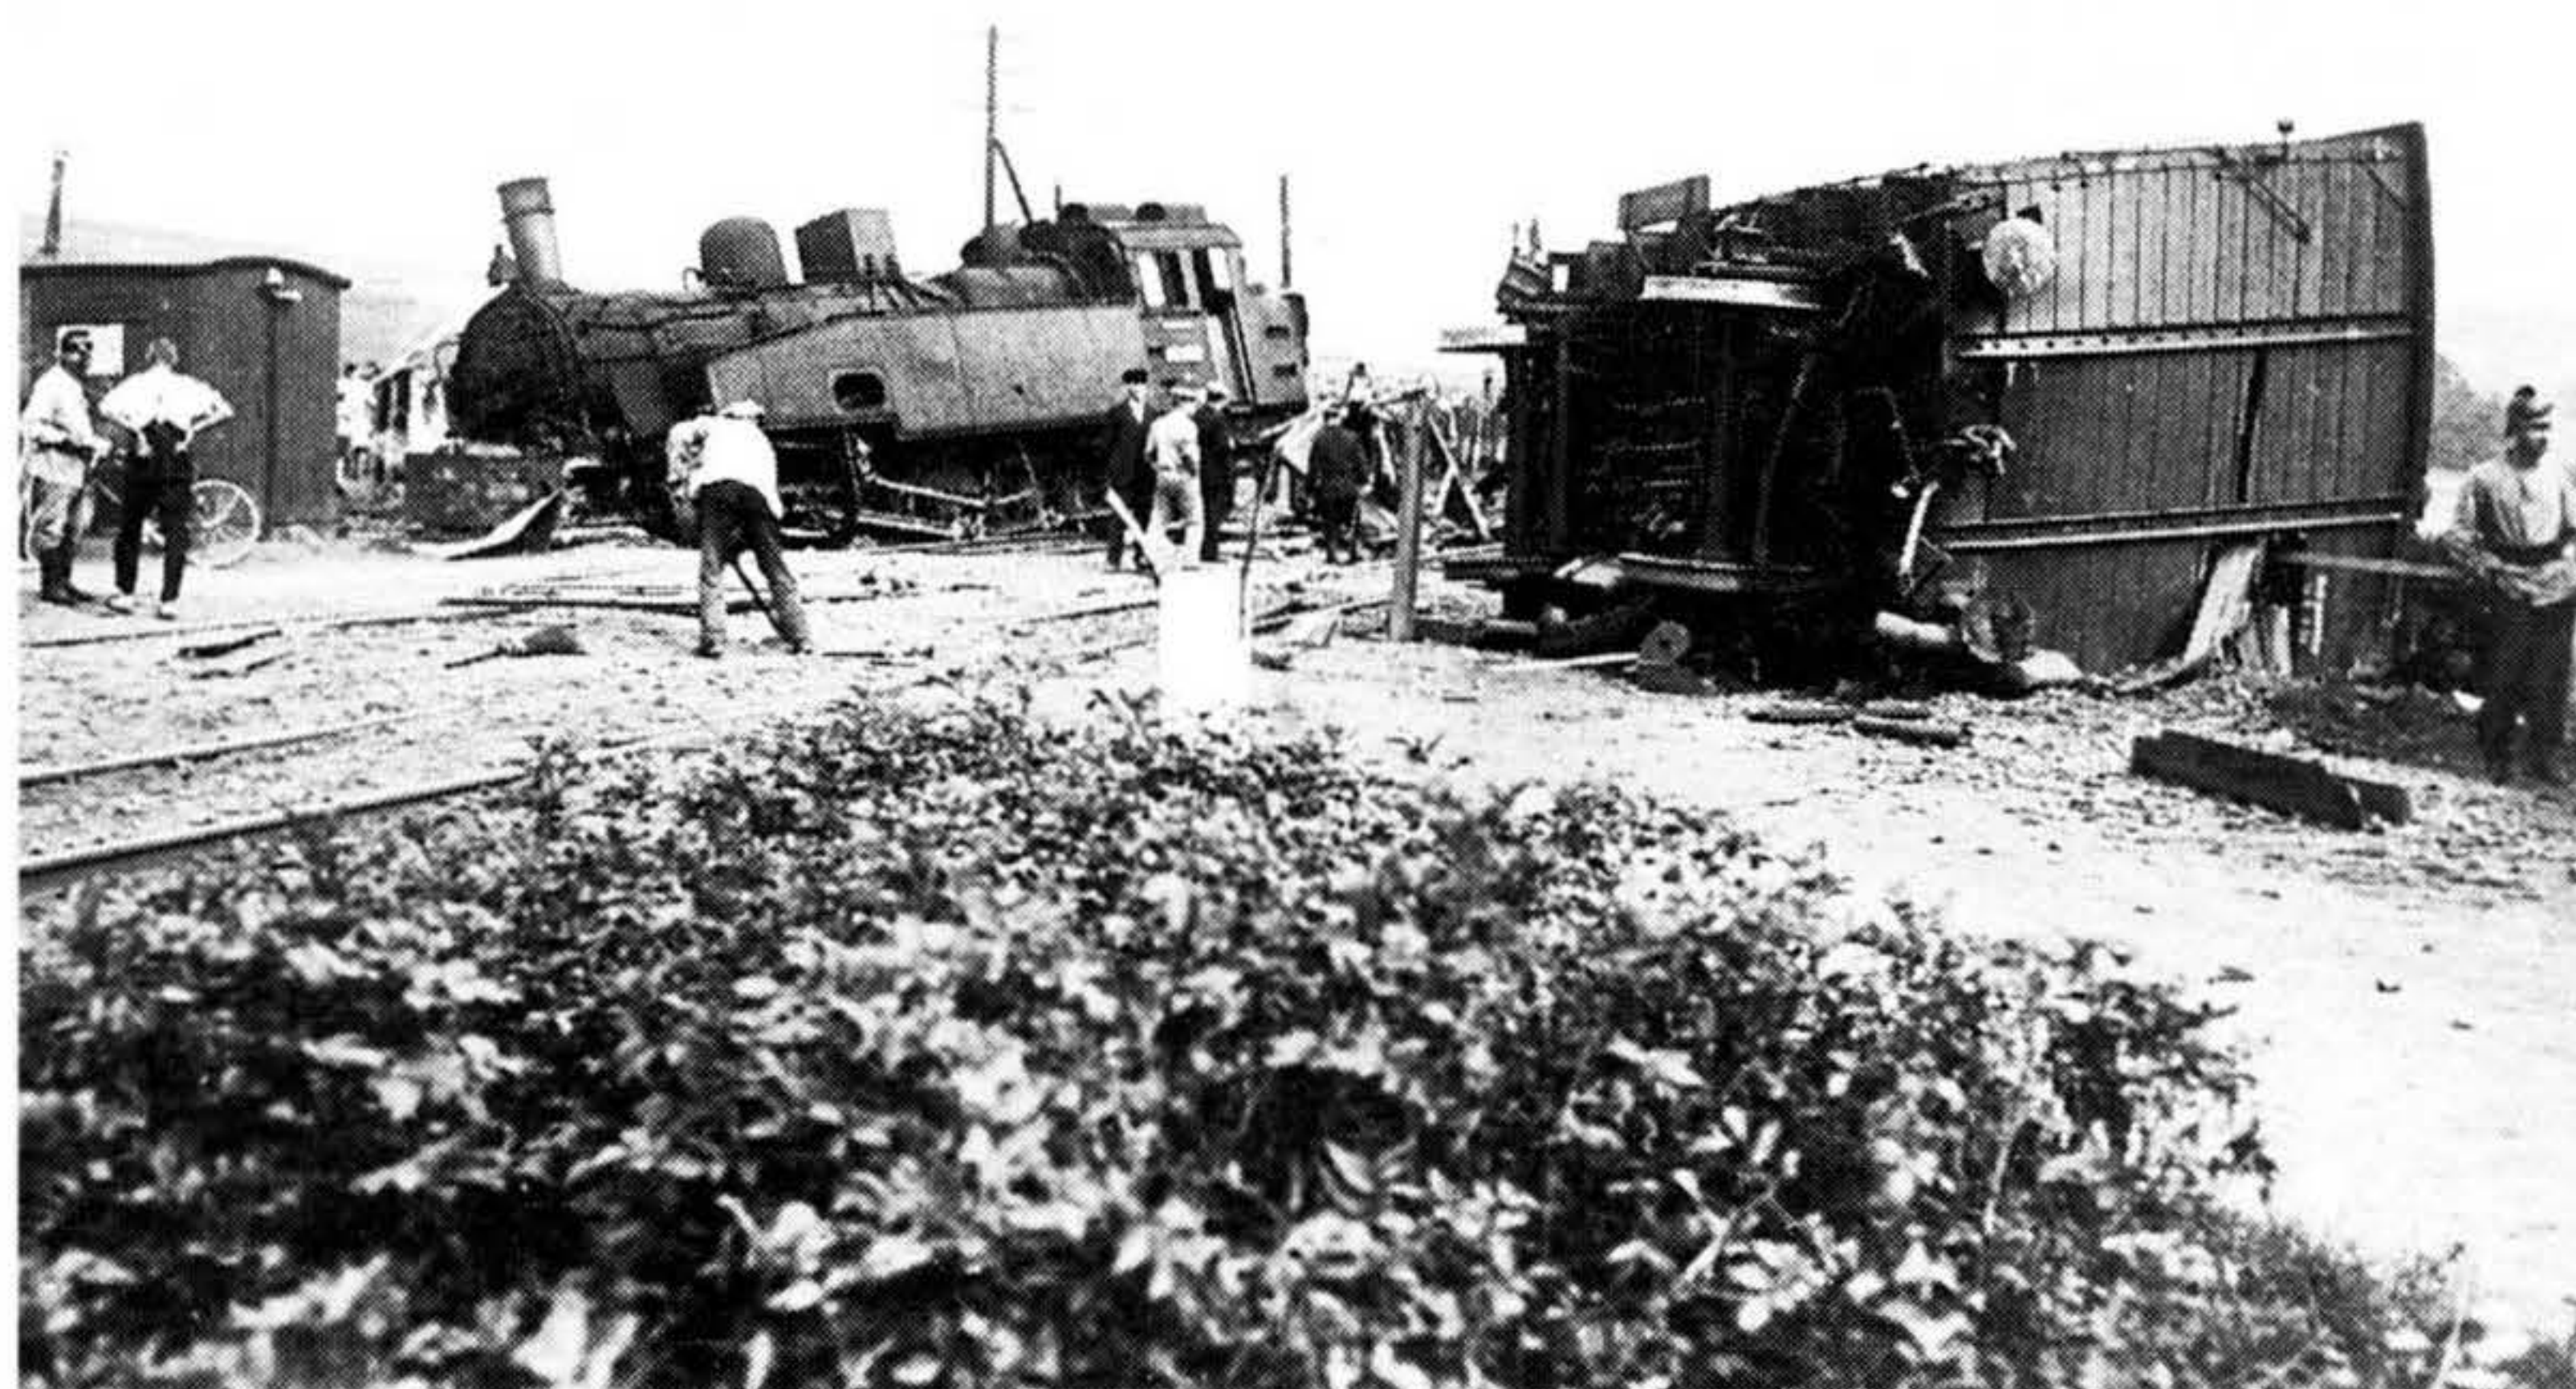
*Bild 5
Offenbar ein Zusammenprall zwischen DR-Lokomotive 94 2067 und Güterzug in der Umgebung Zittaus ...
Foto: Sammlung R. Preuß*

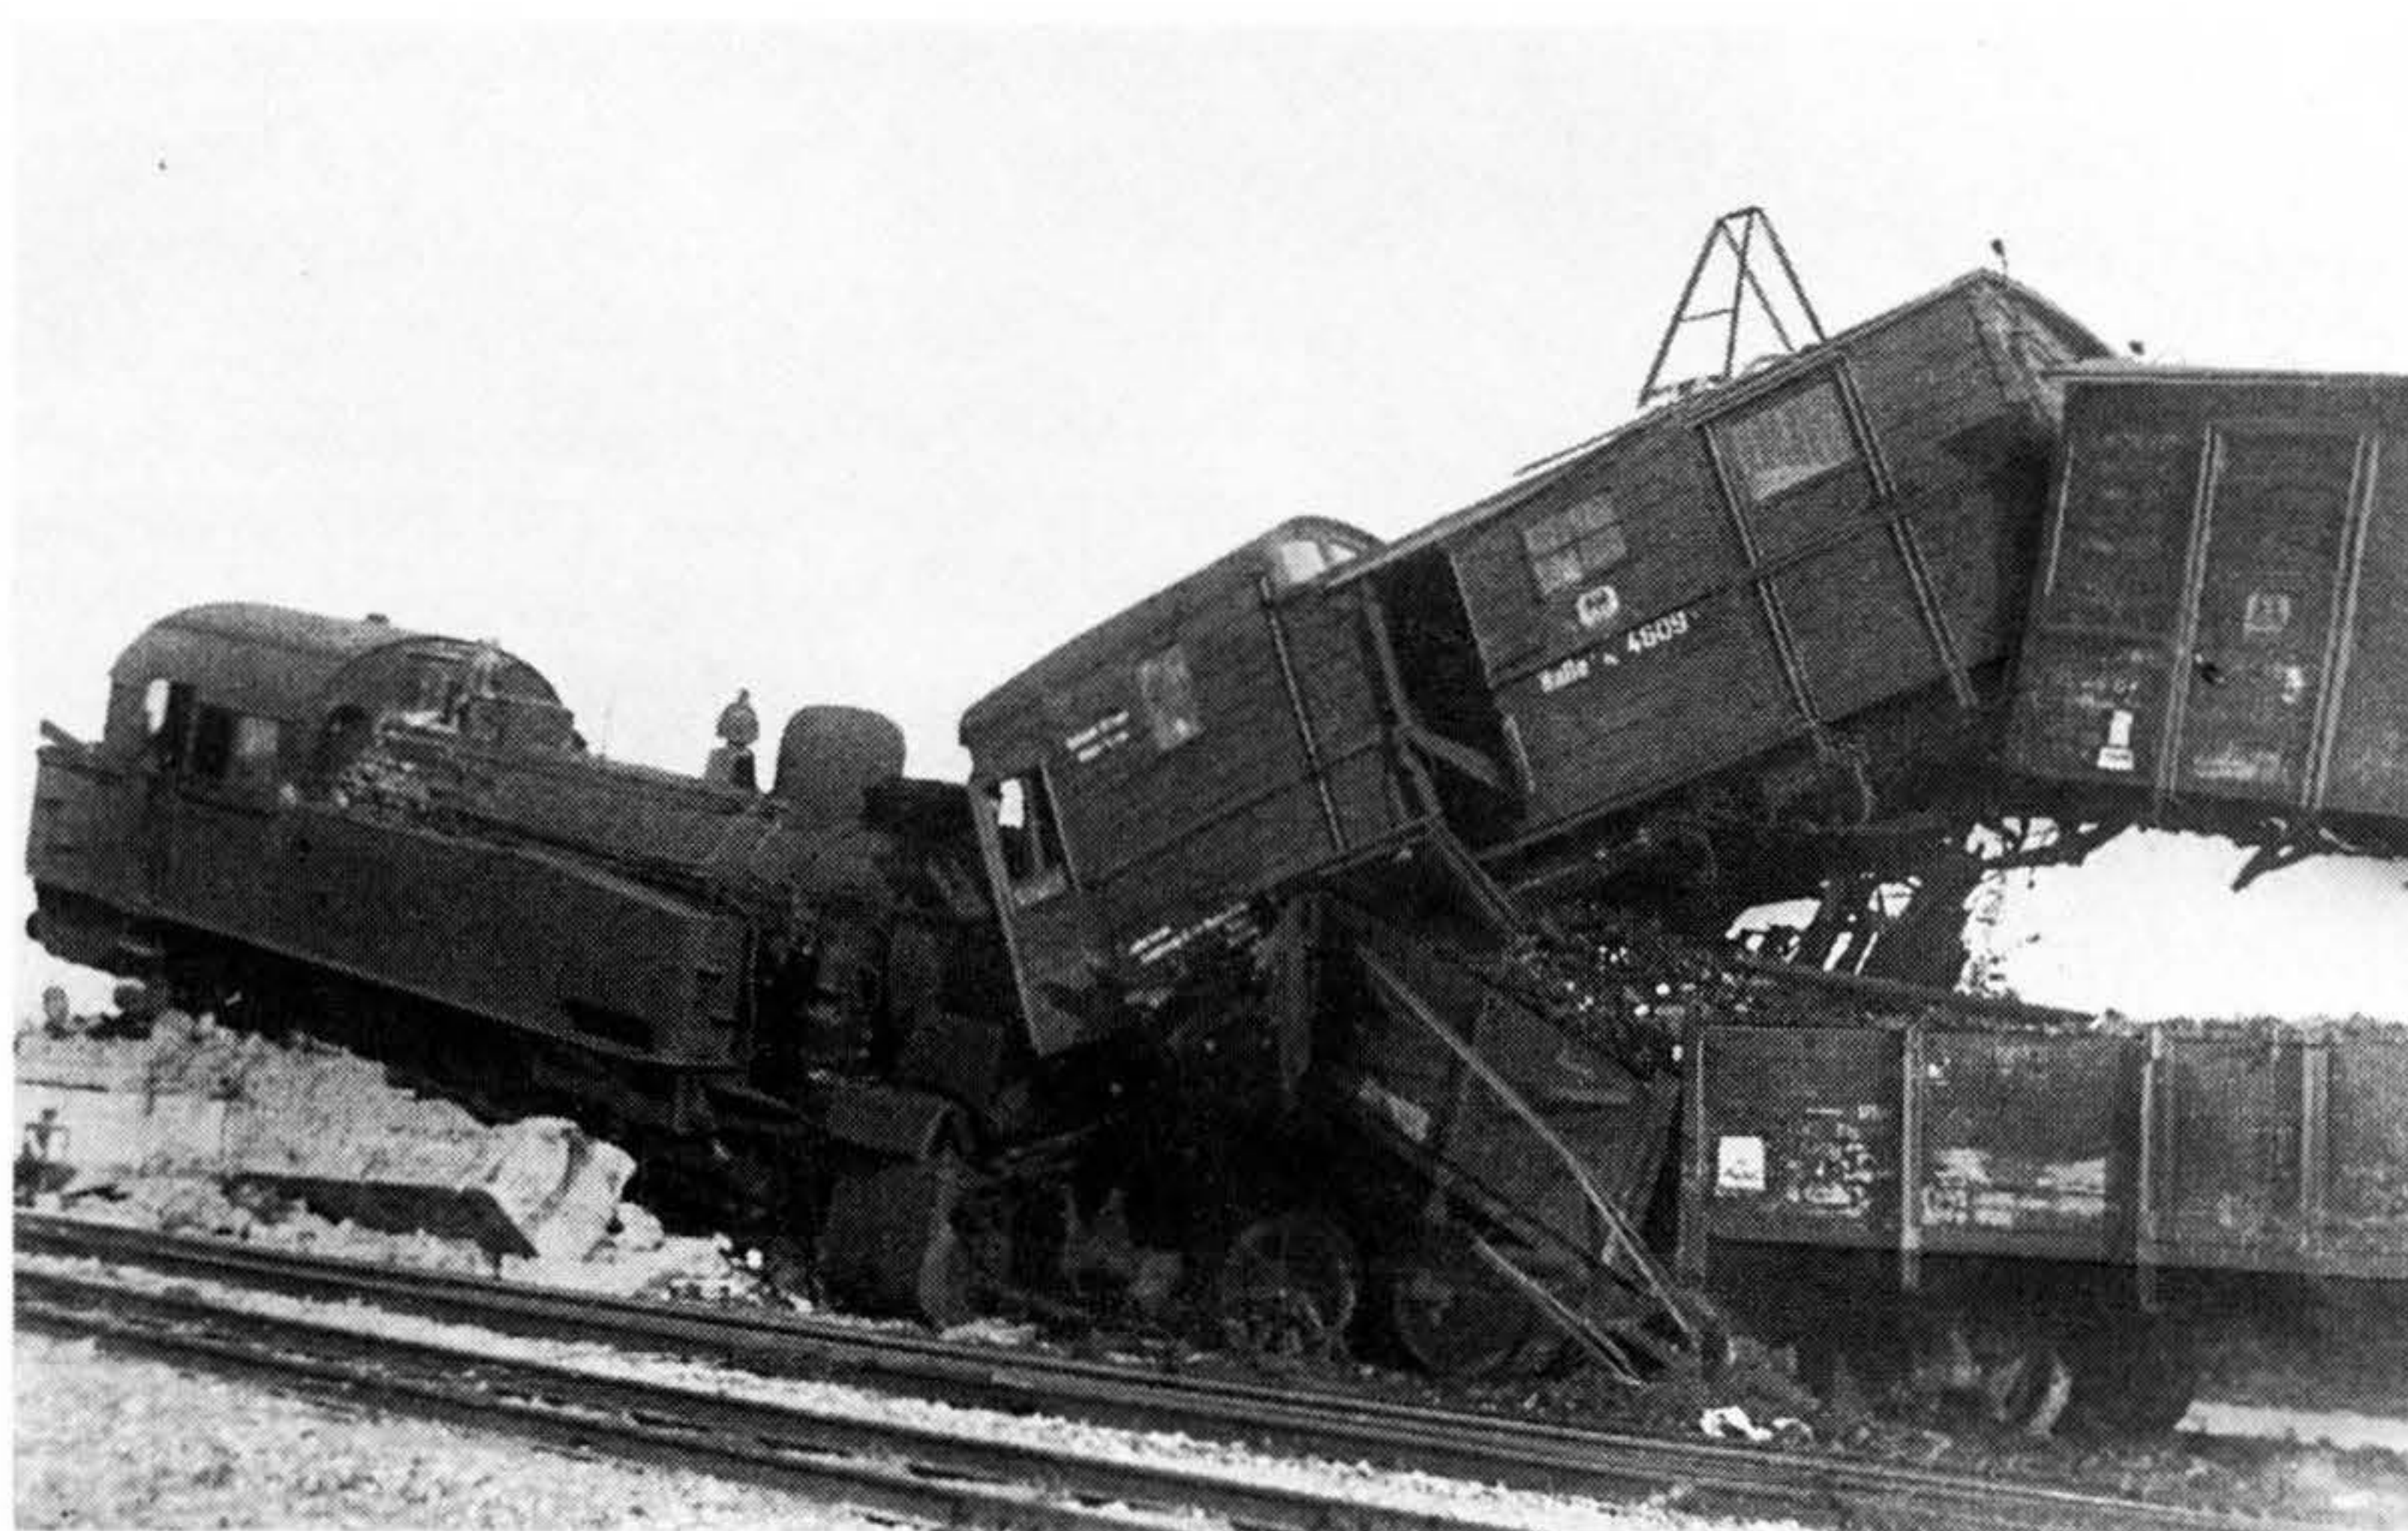
*Bild 6
Ein Unfall im Rangierdienst?
– Oberhausen 1924
Foto: Sammlung Reimer*

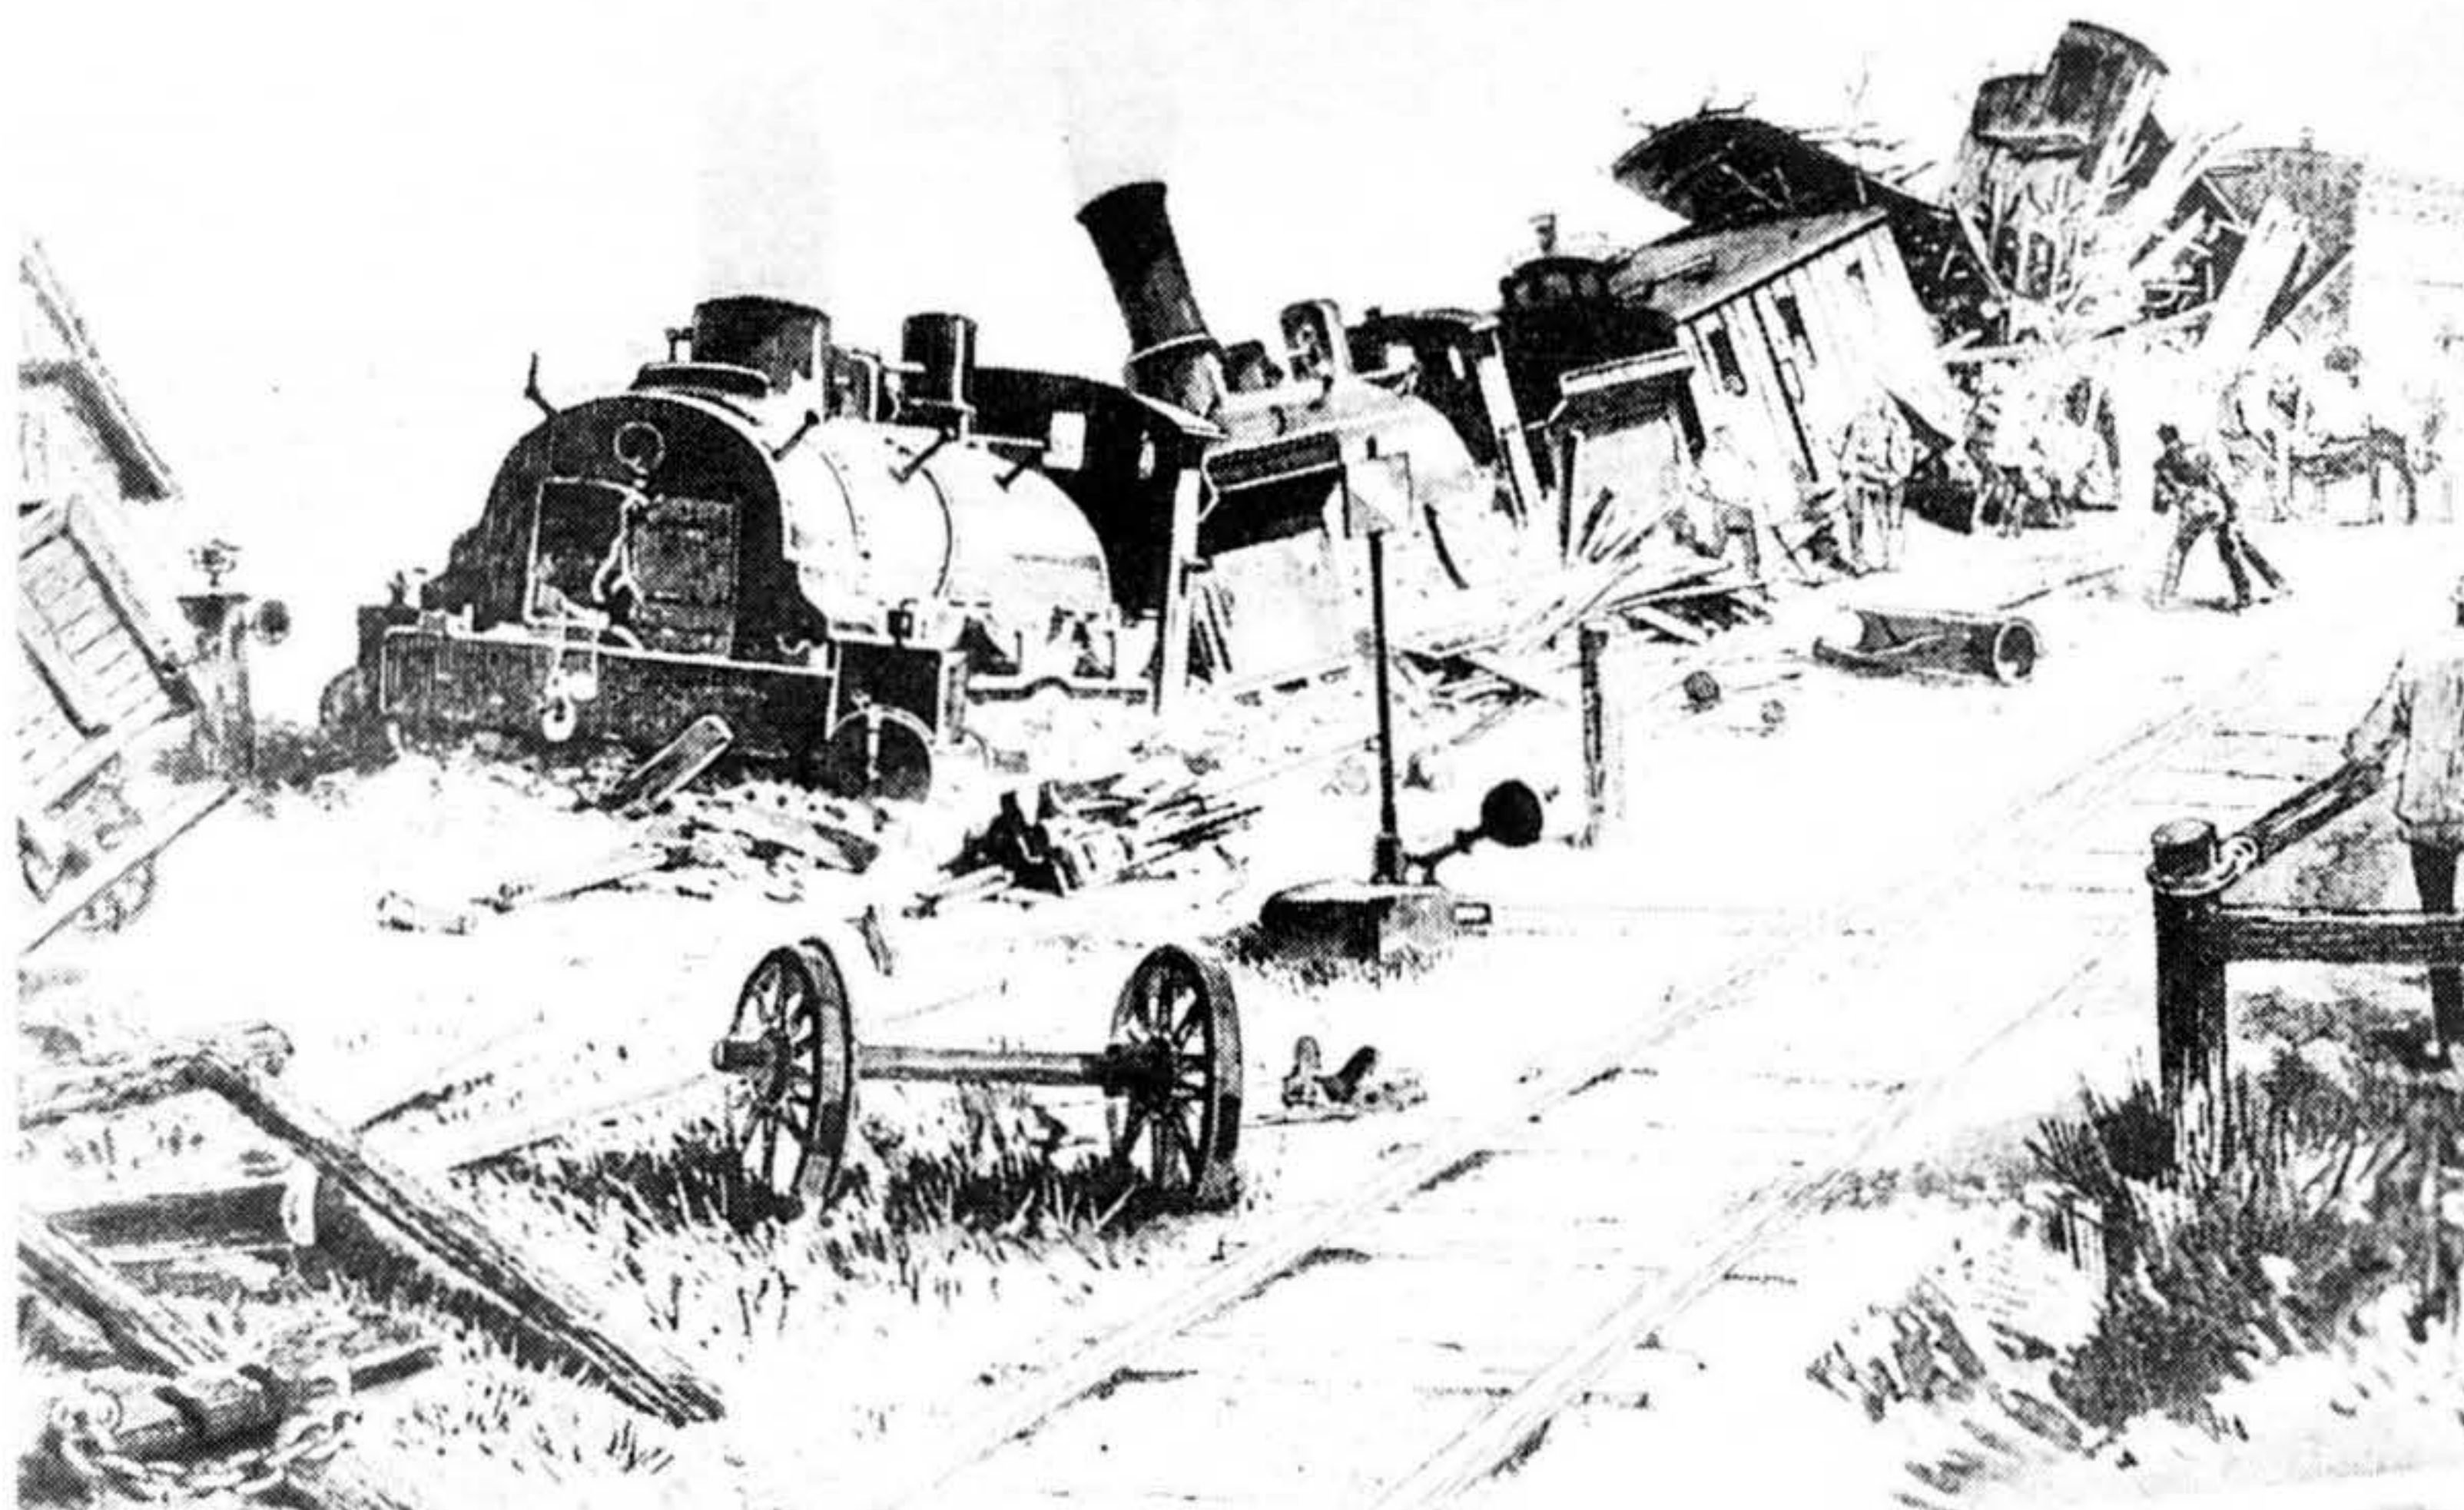
*Bild 8
Entgleisung am 7. Juli 1889
in Röhrmoos. Der Weichen-
wärter vergaß – bei primiti-
ven Verhältnissen – eine
Weiche zurückzustellen,
und so fuhr der Schnellzug
ins Stumpfgleis. Zehn Rei-
sende wurden getötet.
Quelle: Ritzau, Eisenbahn-
Katastrophen in Deutsch-
land*

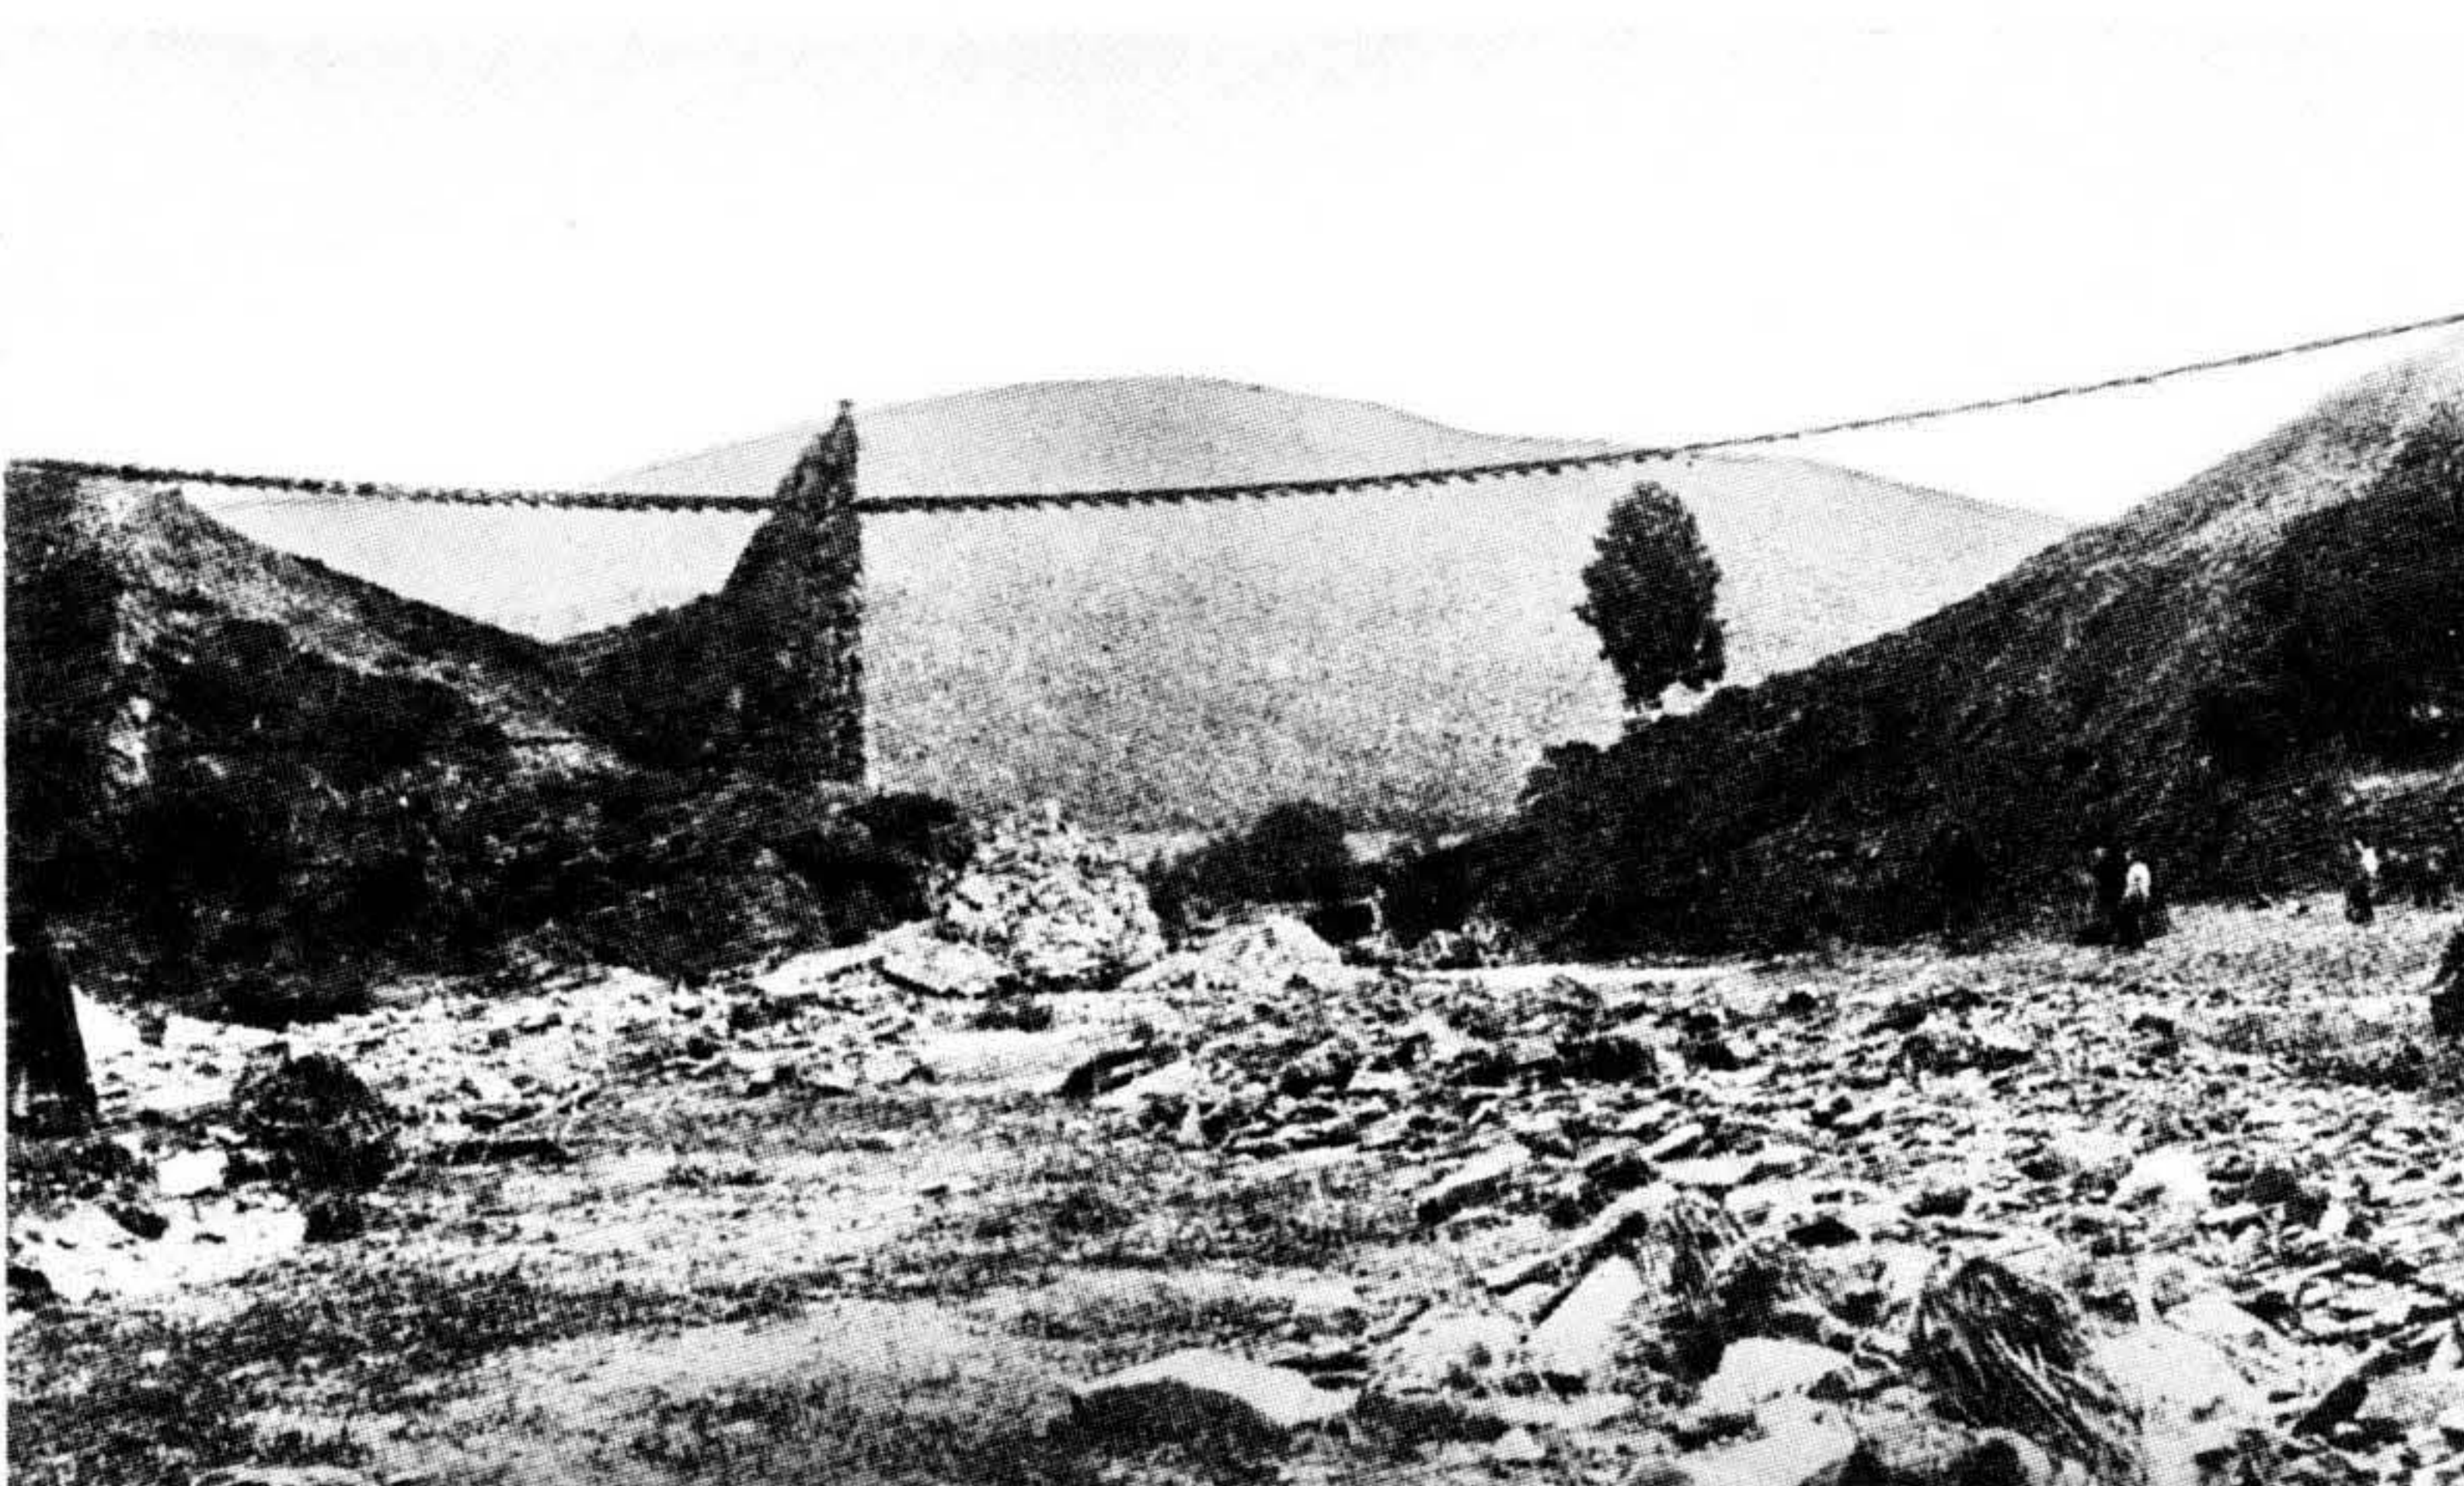
*Bild 11
Der weggespülte Viadukt an
der Strecke Niklasdorf–
Zuckmantel.
Foto: Sammlung E. Preuß*

Nicht selten werden Brücken und Viadukte vom Hochwasser in Mitleidenschaft gezogen. Im Juli 1908 führen andauernde Regengüsse in Schlesien zu schlimmen Beschädigungen der Bahn und ihrer Bauwerke. Am bekanntesten ist der Dammrutsch vom 10. Juli 1908 an der Eisenbahnbrücke nahe Niklasdorf

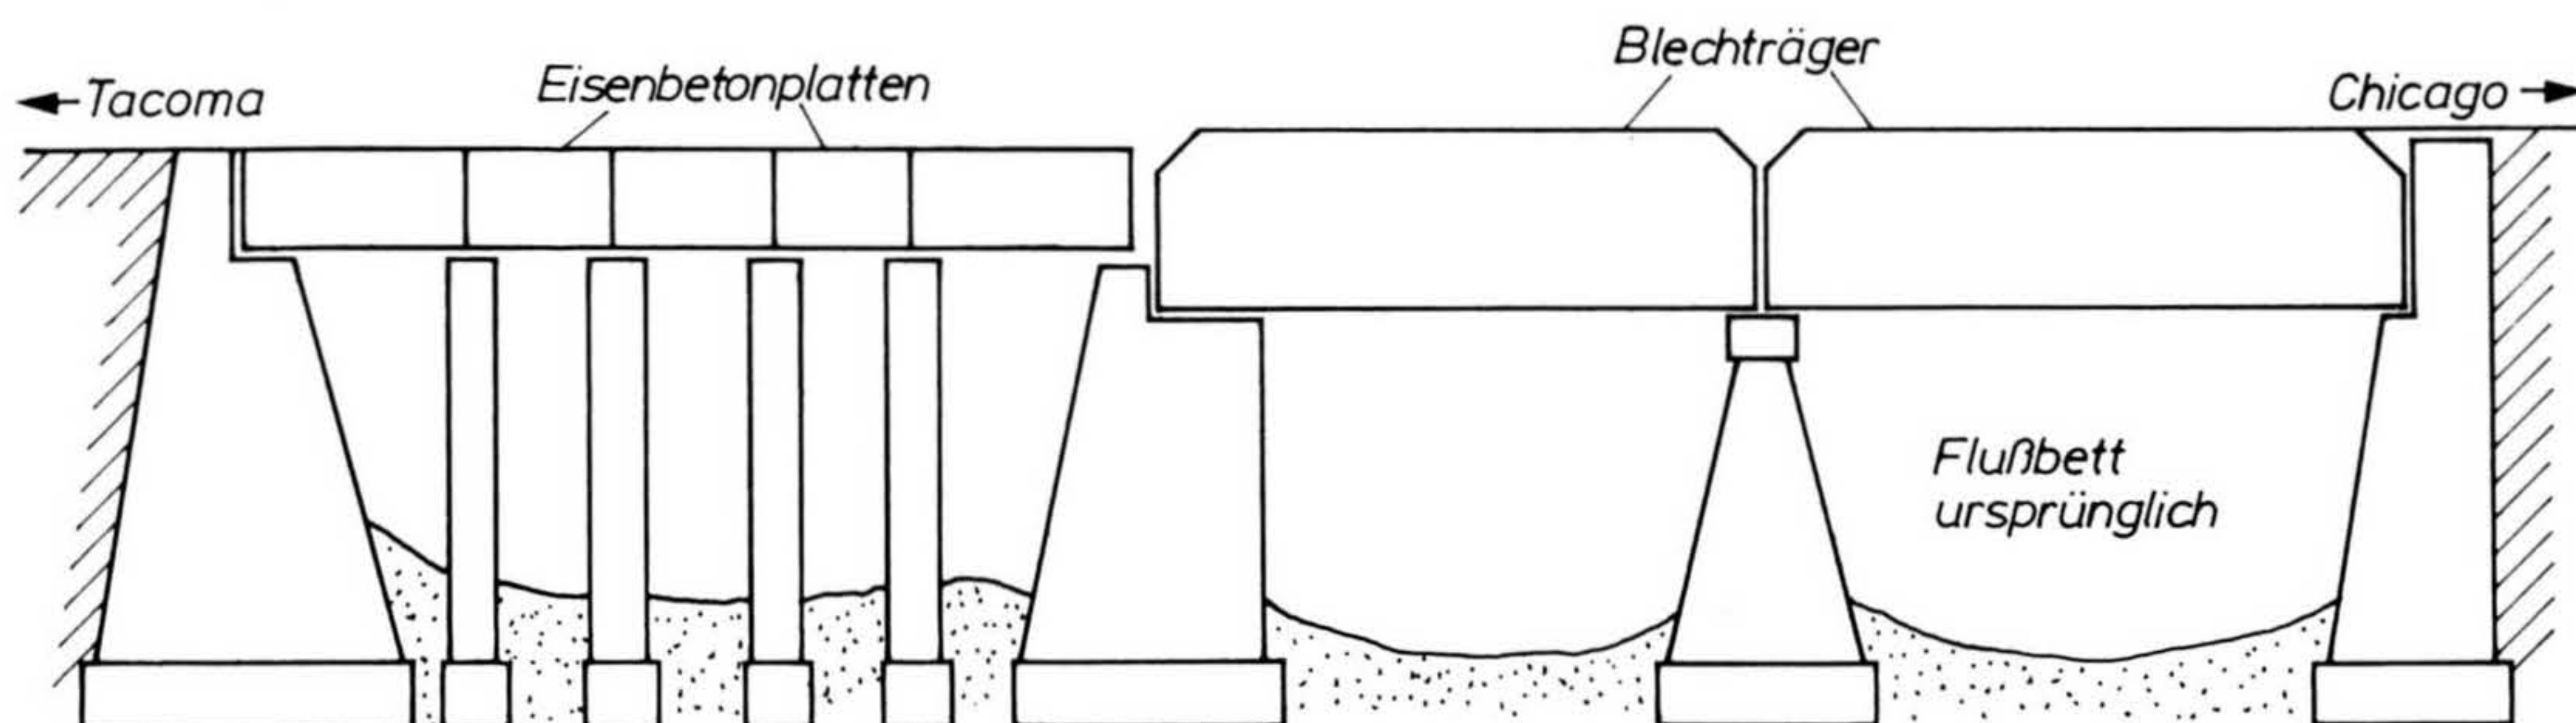
Bild 12 Das Brückenbauwerk über den Custerfluß.
Zeichnung: E. Preuß

nicht allein von dem Umstand aus, daß das Flußbett durchschnittlich 9 Monate im Jahr trocken blieb, vielmehr berücksichtigten die Projektanten, daß in der Gegend des Custerflusses häufig und schnell Unwetter aufkommen. Aber das 1938 infolge eines Wolkenbruchs einsetzende Hochwasser erreichte eine Höhe, wie sie seit dem Brückenbau unbekannt war, obwohl es am 19. Juni 1938 an der Brücke nicht einmal regnete!

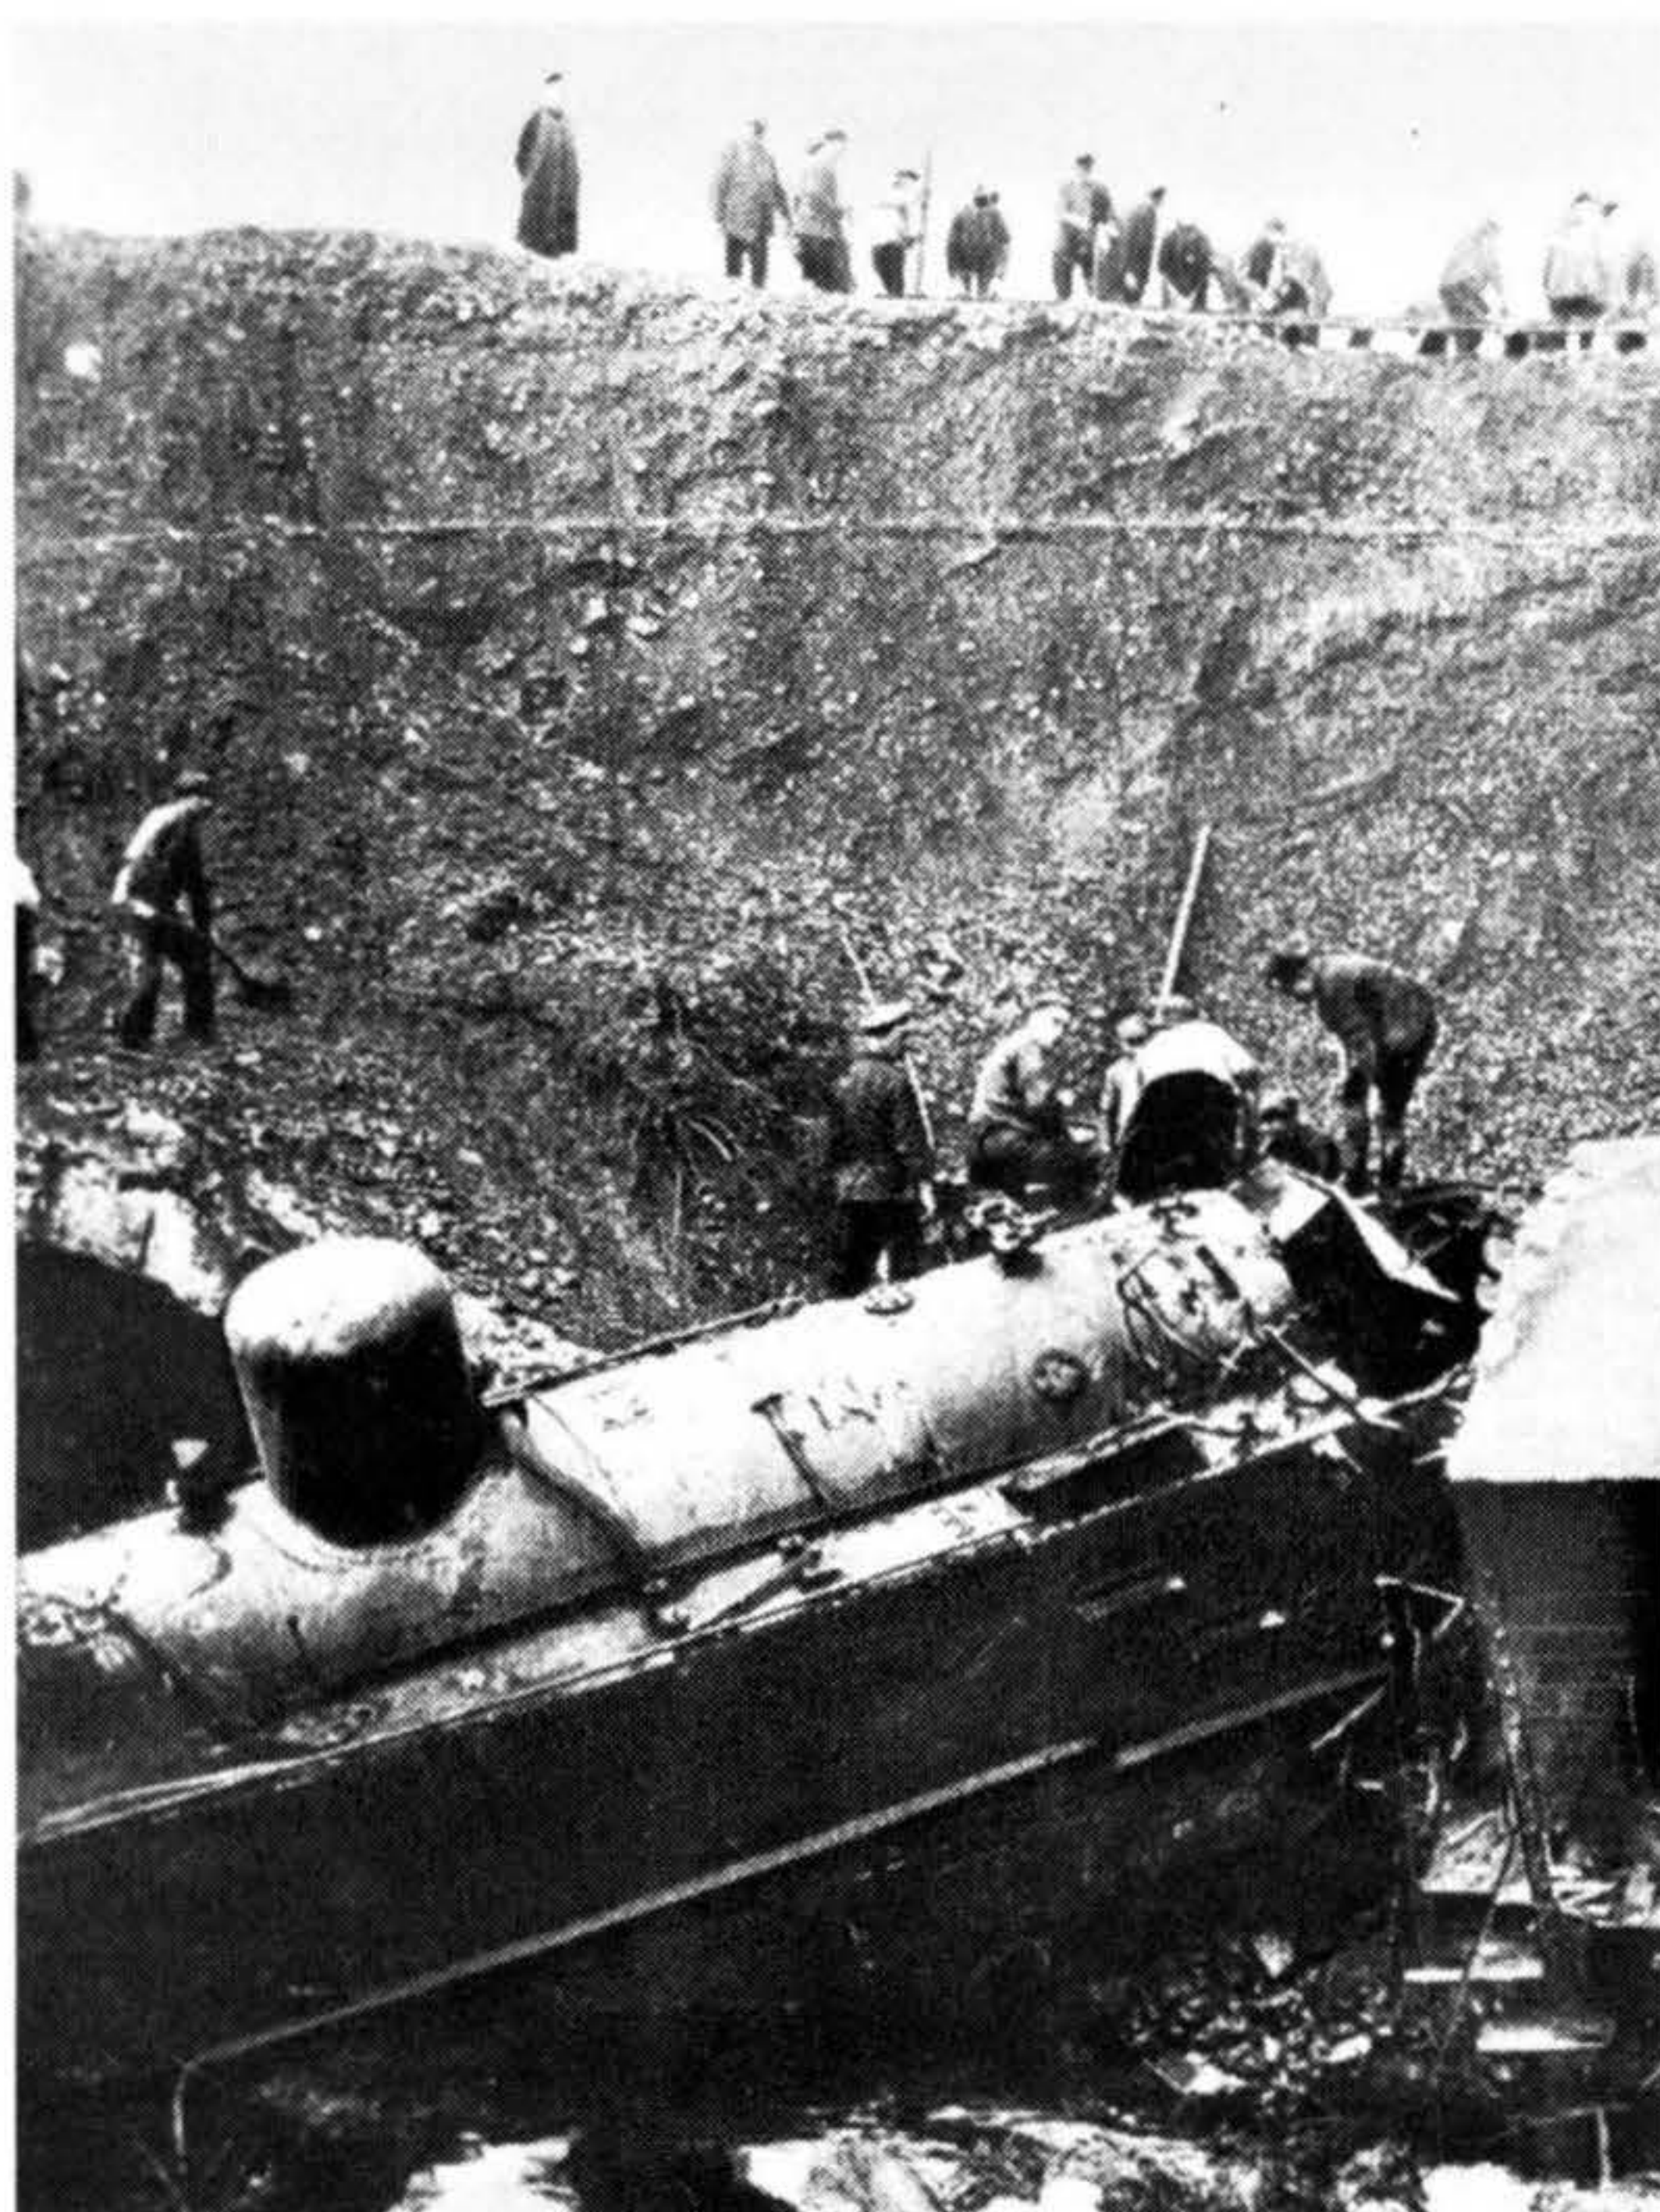
Bild 13 Die Wassermassen eines Wolkenbruches am 6. Juli 1927 unterspülten im Thumkuhlen-Tal die Gleise der Nordhausen–Wernigeroder Eisenbahn. Vom Personenzug 35 stürzten die Lokomotive, der Gepäckwagen und ein Personenwagen den Abhang hinunter.
