EISENBAHN- UNFÄLLE IN EUROPA

Tatsachen
Berichte
Protokolle

Preuß, Erich:
Eisenbahnunfälle in Europa. –
2. Aufl.
Berlin : Transpress 1992. –
168 S. : 115 Fotos, 39 Zeichn.,
4 Tab.

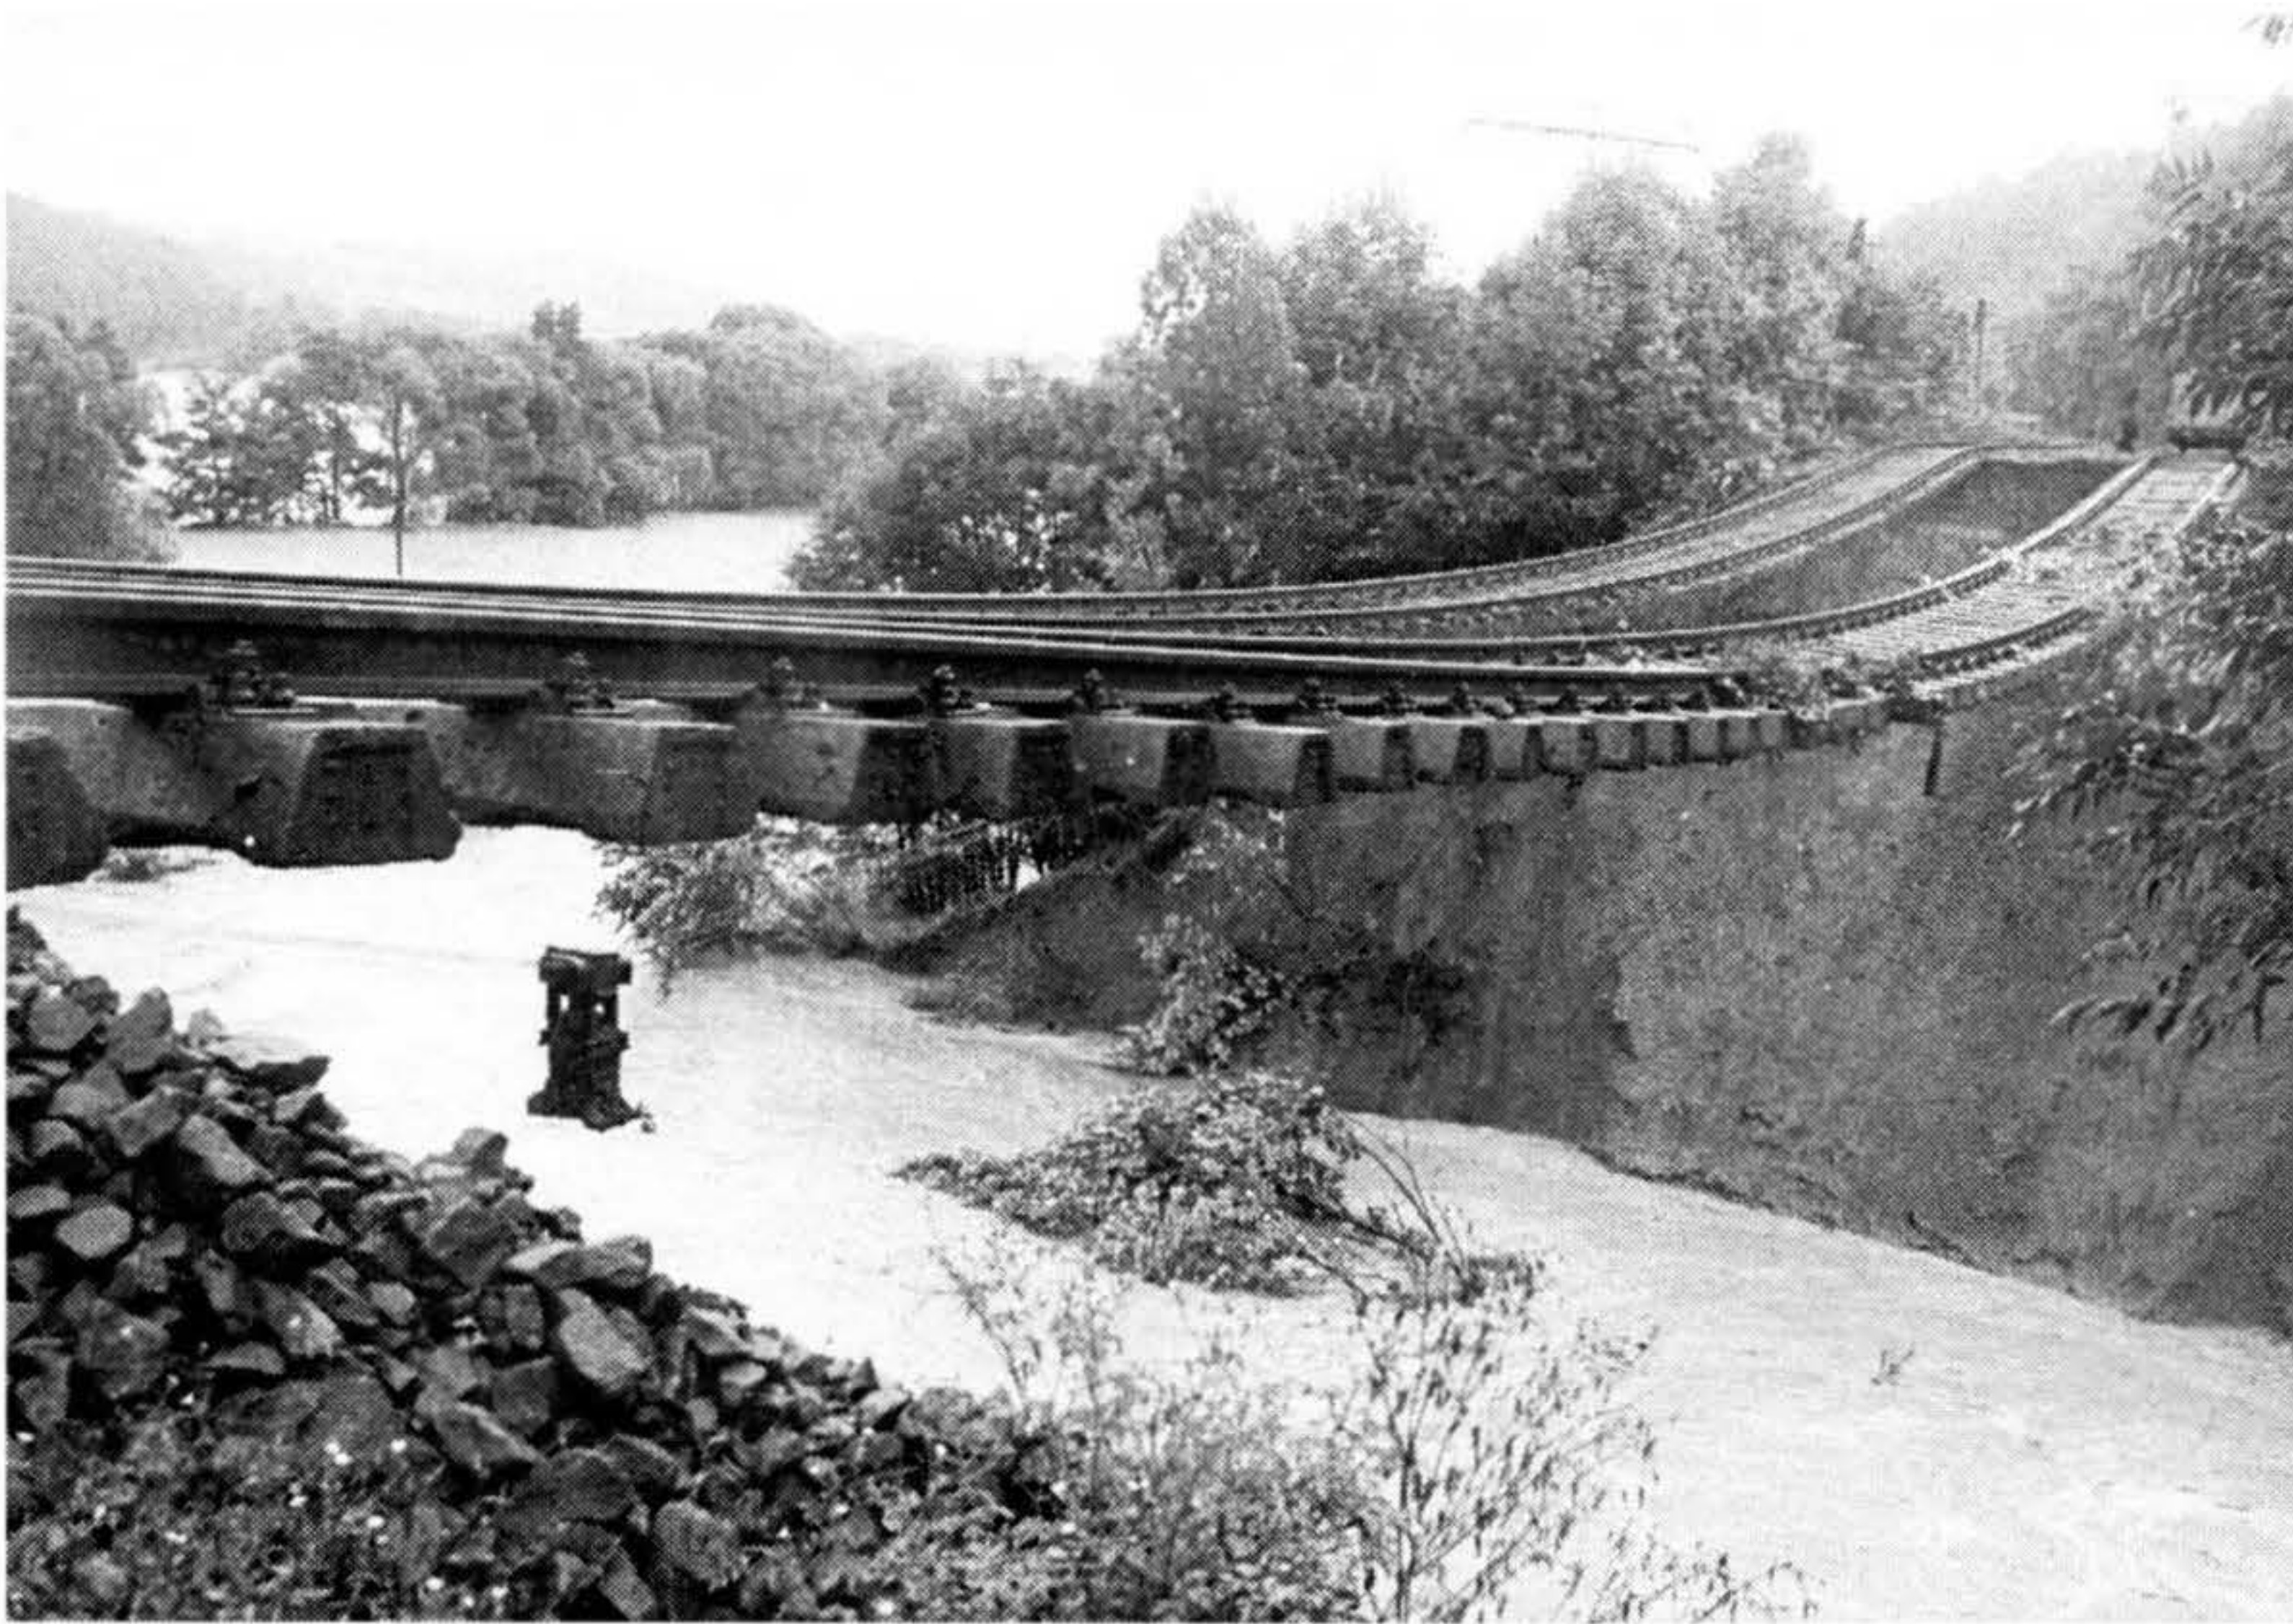
*Bild 15
Wolkenbruchartige Niederschläge unterspülten am 10. August 1981 den Bahndamm der Strecke Gera–Jena bei Töppeln.
Foto: ADN-ZB/Liebers*

ken gesperrt werden. Vom Unwetter besonders betroffen ist das Gebiet um Gera. An einer Gewölbebrücke nahe dem Bahnhof Töppeln (Strecke Gera–Weimar) stauen sich die Wassermassen 7 m hoch, unterspülen den Damm und tragen ihn schließlich samt der kleinen Brücke weg. Am 20. August ist eine Behelfsbrücke verlegt, so daß der Betrieb auf dieser wichtigen Strecke wieder aufgenommen werden kann.

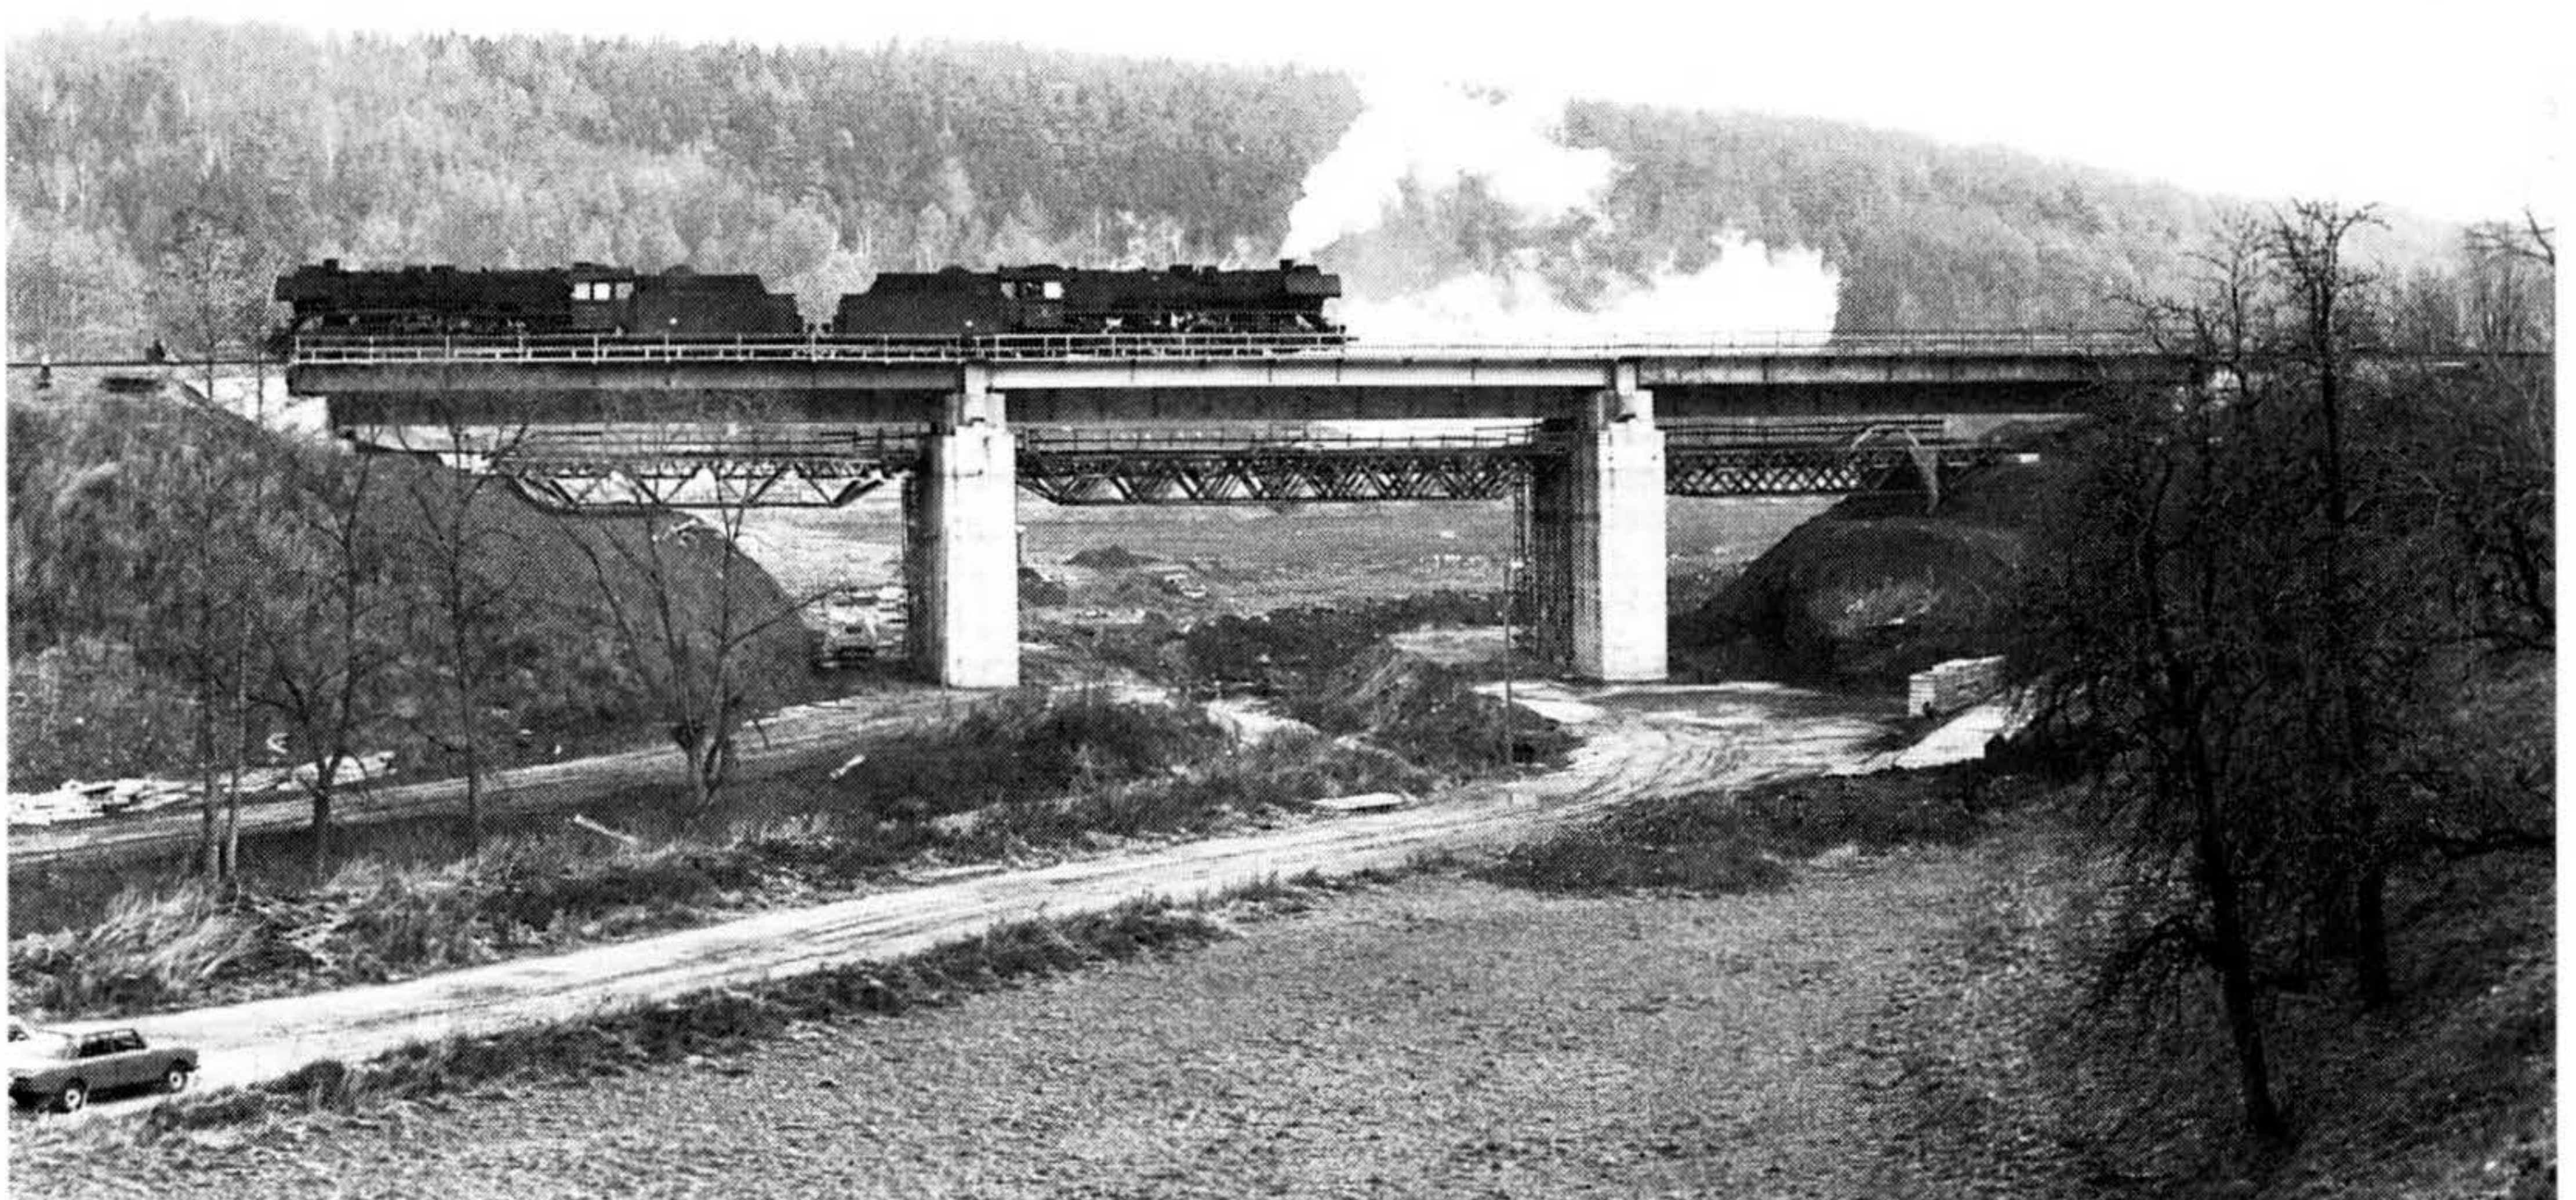
*Bild 16 An dieser Stelle wurde die neue Eisenbahnbrücke am 28. November 1984 einer Belastungsprobe unterzogen. Auf der Brücke die Lokomotiven 41 1055 und 41 1180.
Foto: Barteld*

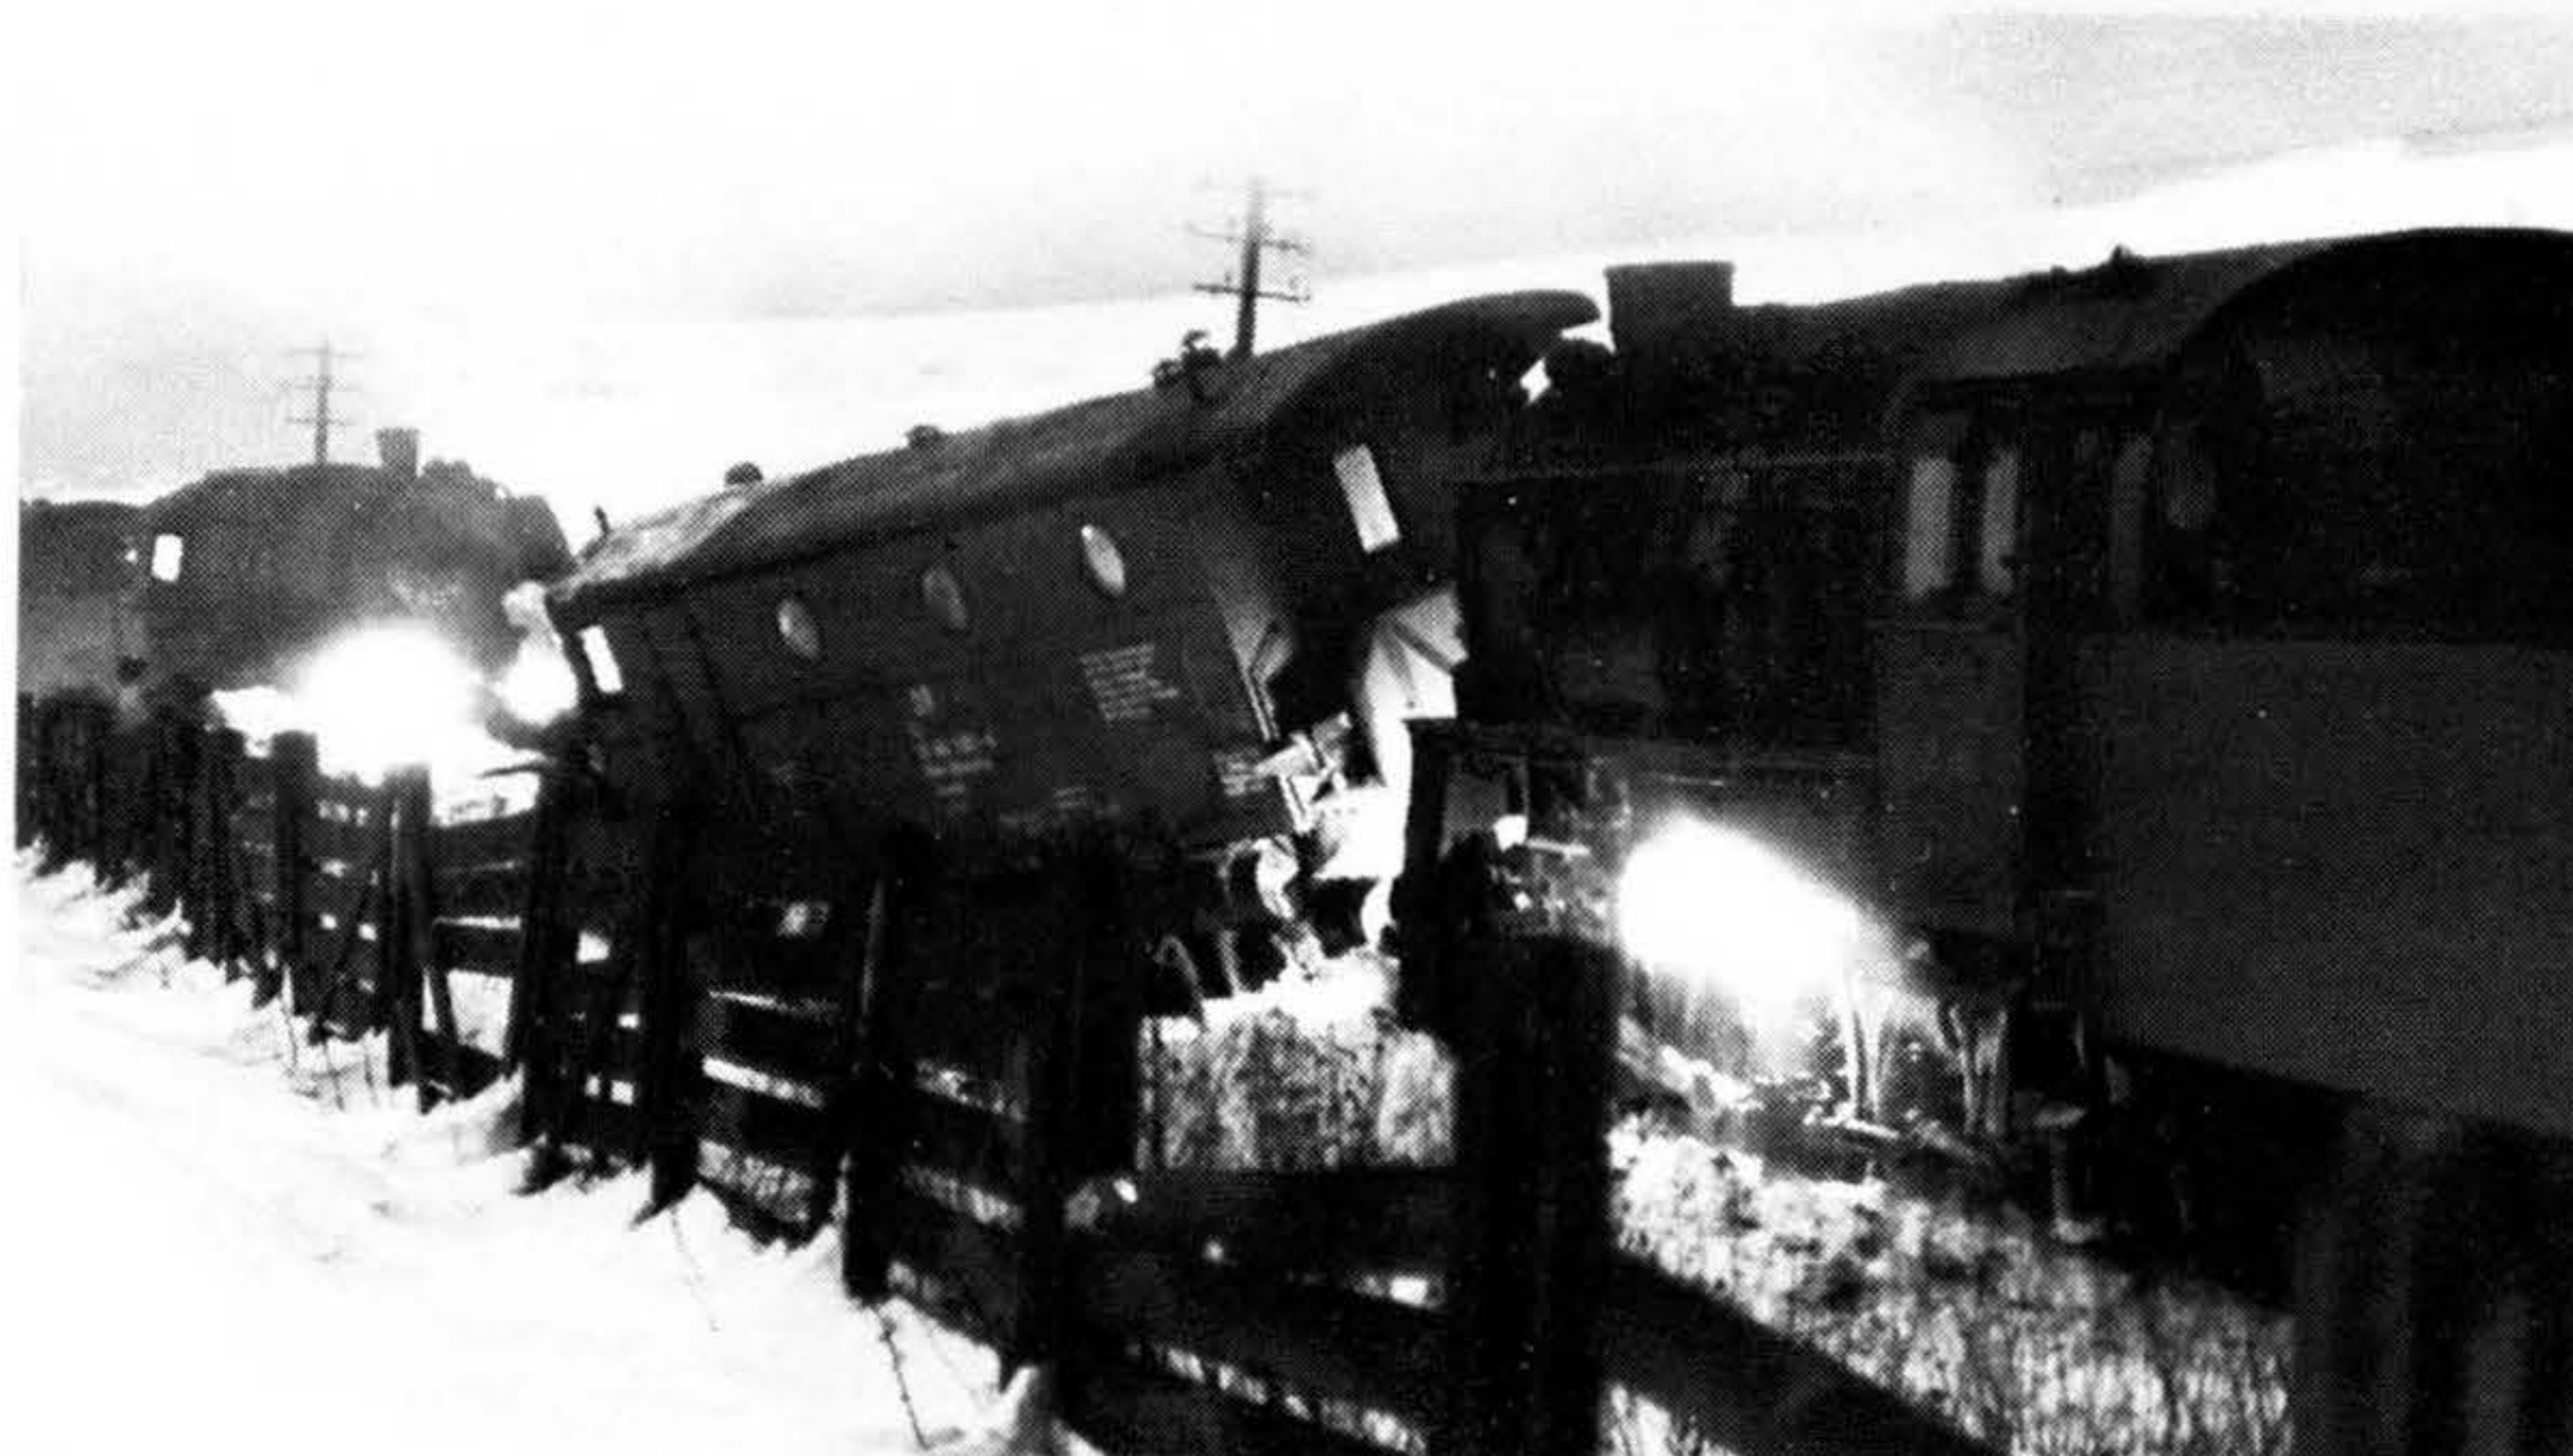
*Bild 17
Schneepflüge neigen leicht zum Entgleisen, wenn, wie hier, am 10. Januar 1970 bei Zwönitz, der zusammengesobene Schnee wie eine Wand wirkt.*

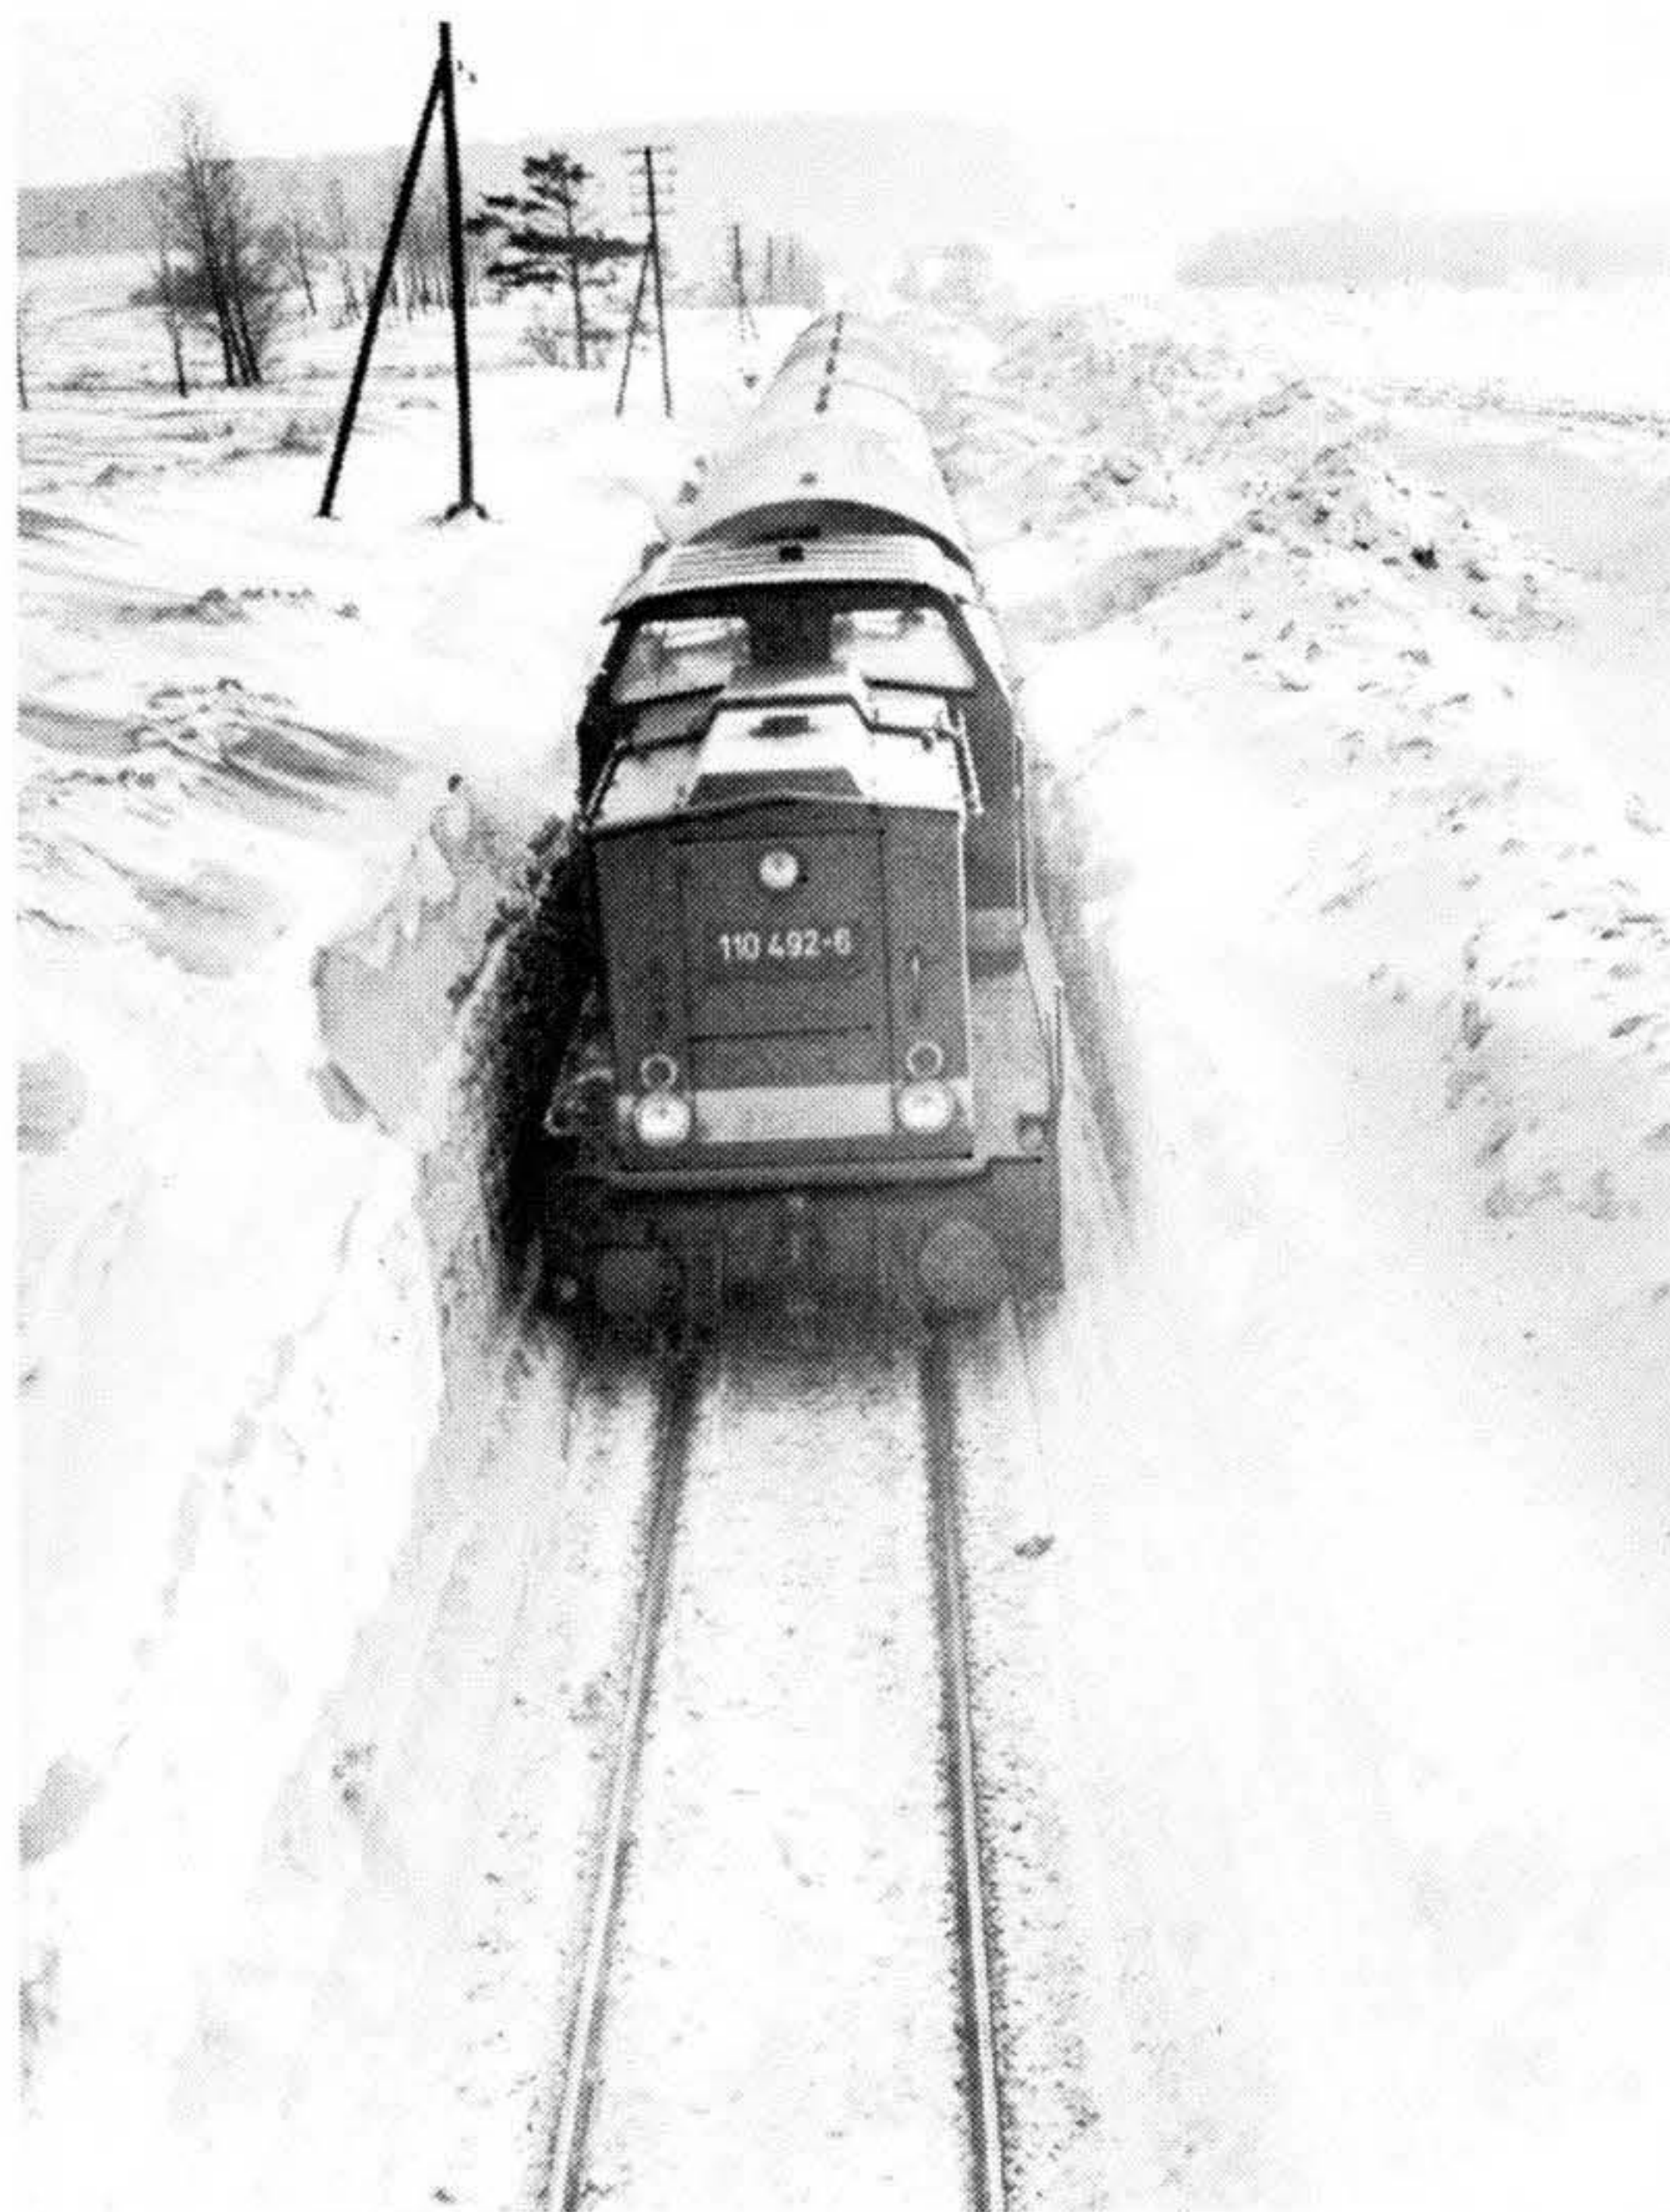
Bild 19 Diese Eiswand konnte nicht mehr durch Freischaufeln entstehen, sie mußte gesprengt werden. Im Januar 1979 zwischen Lietzow und Sagard. Foto: Krentzien

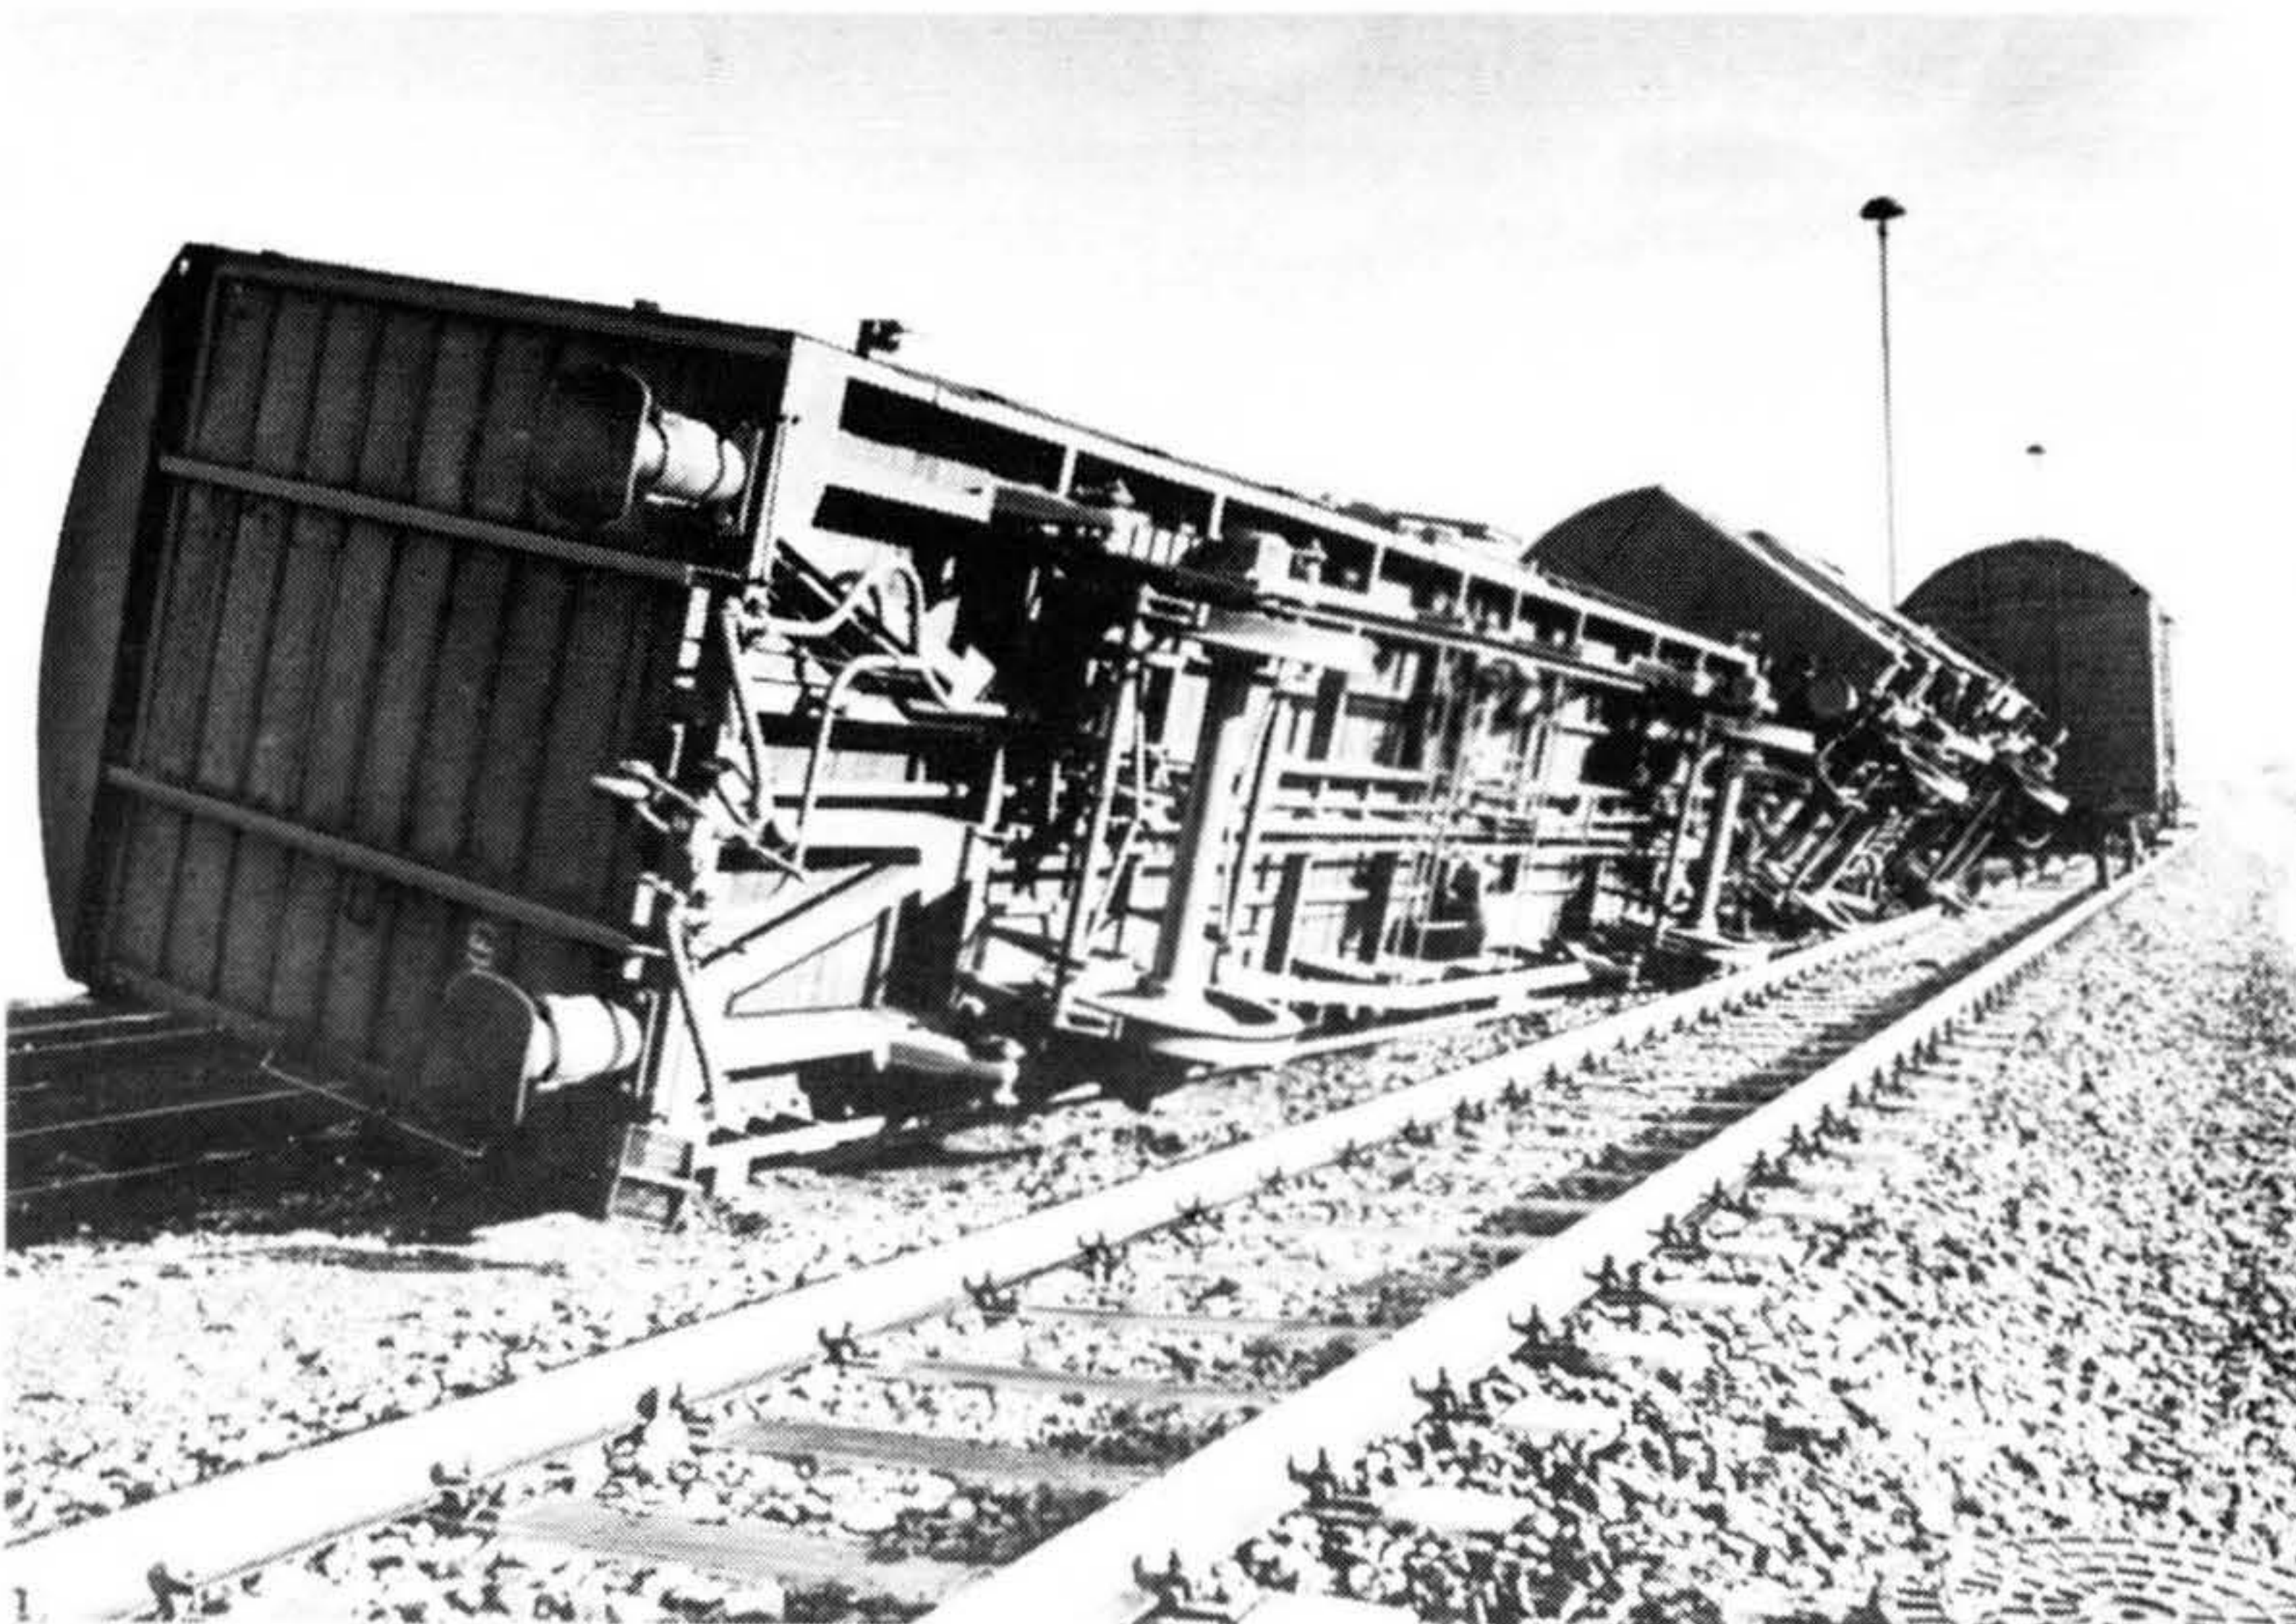
Bild 23
Schwere Sturmböen legten diesen Wagen auf dem Gelände des Jenaer Betriebs der Baustoffversorgung Gera am Bahnhof Neue Schenke auf die Seite (23. November 1984).
Foto: ADN-ZB/Kasper

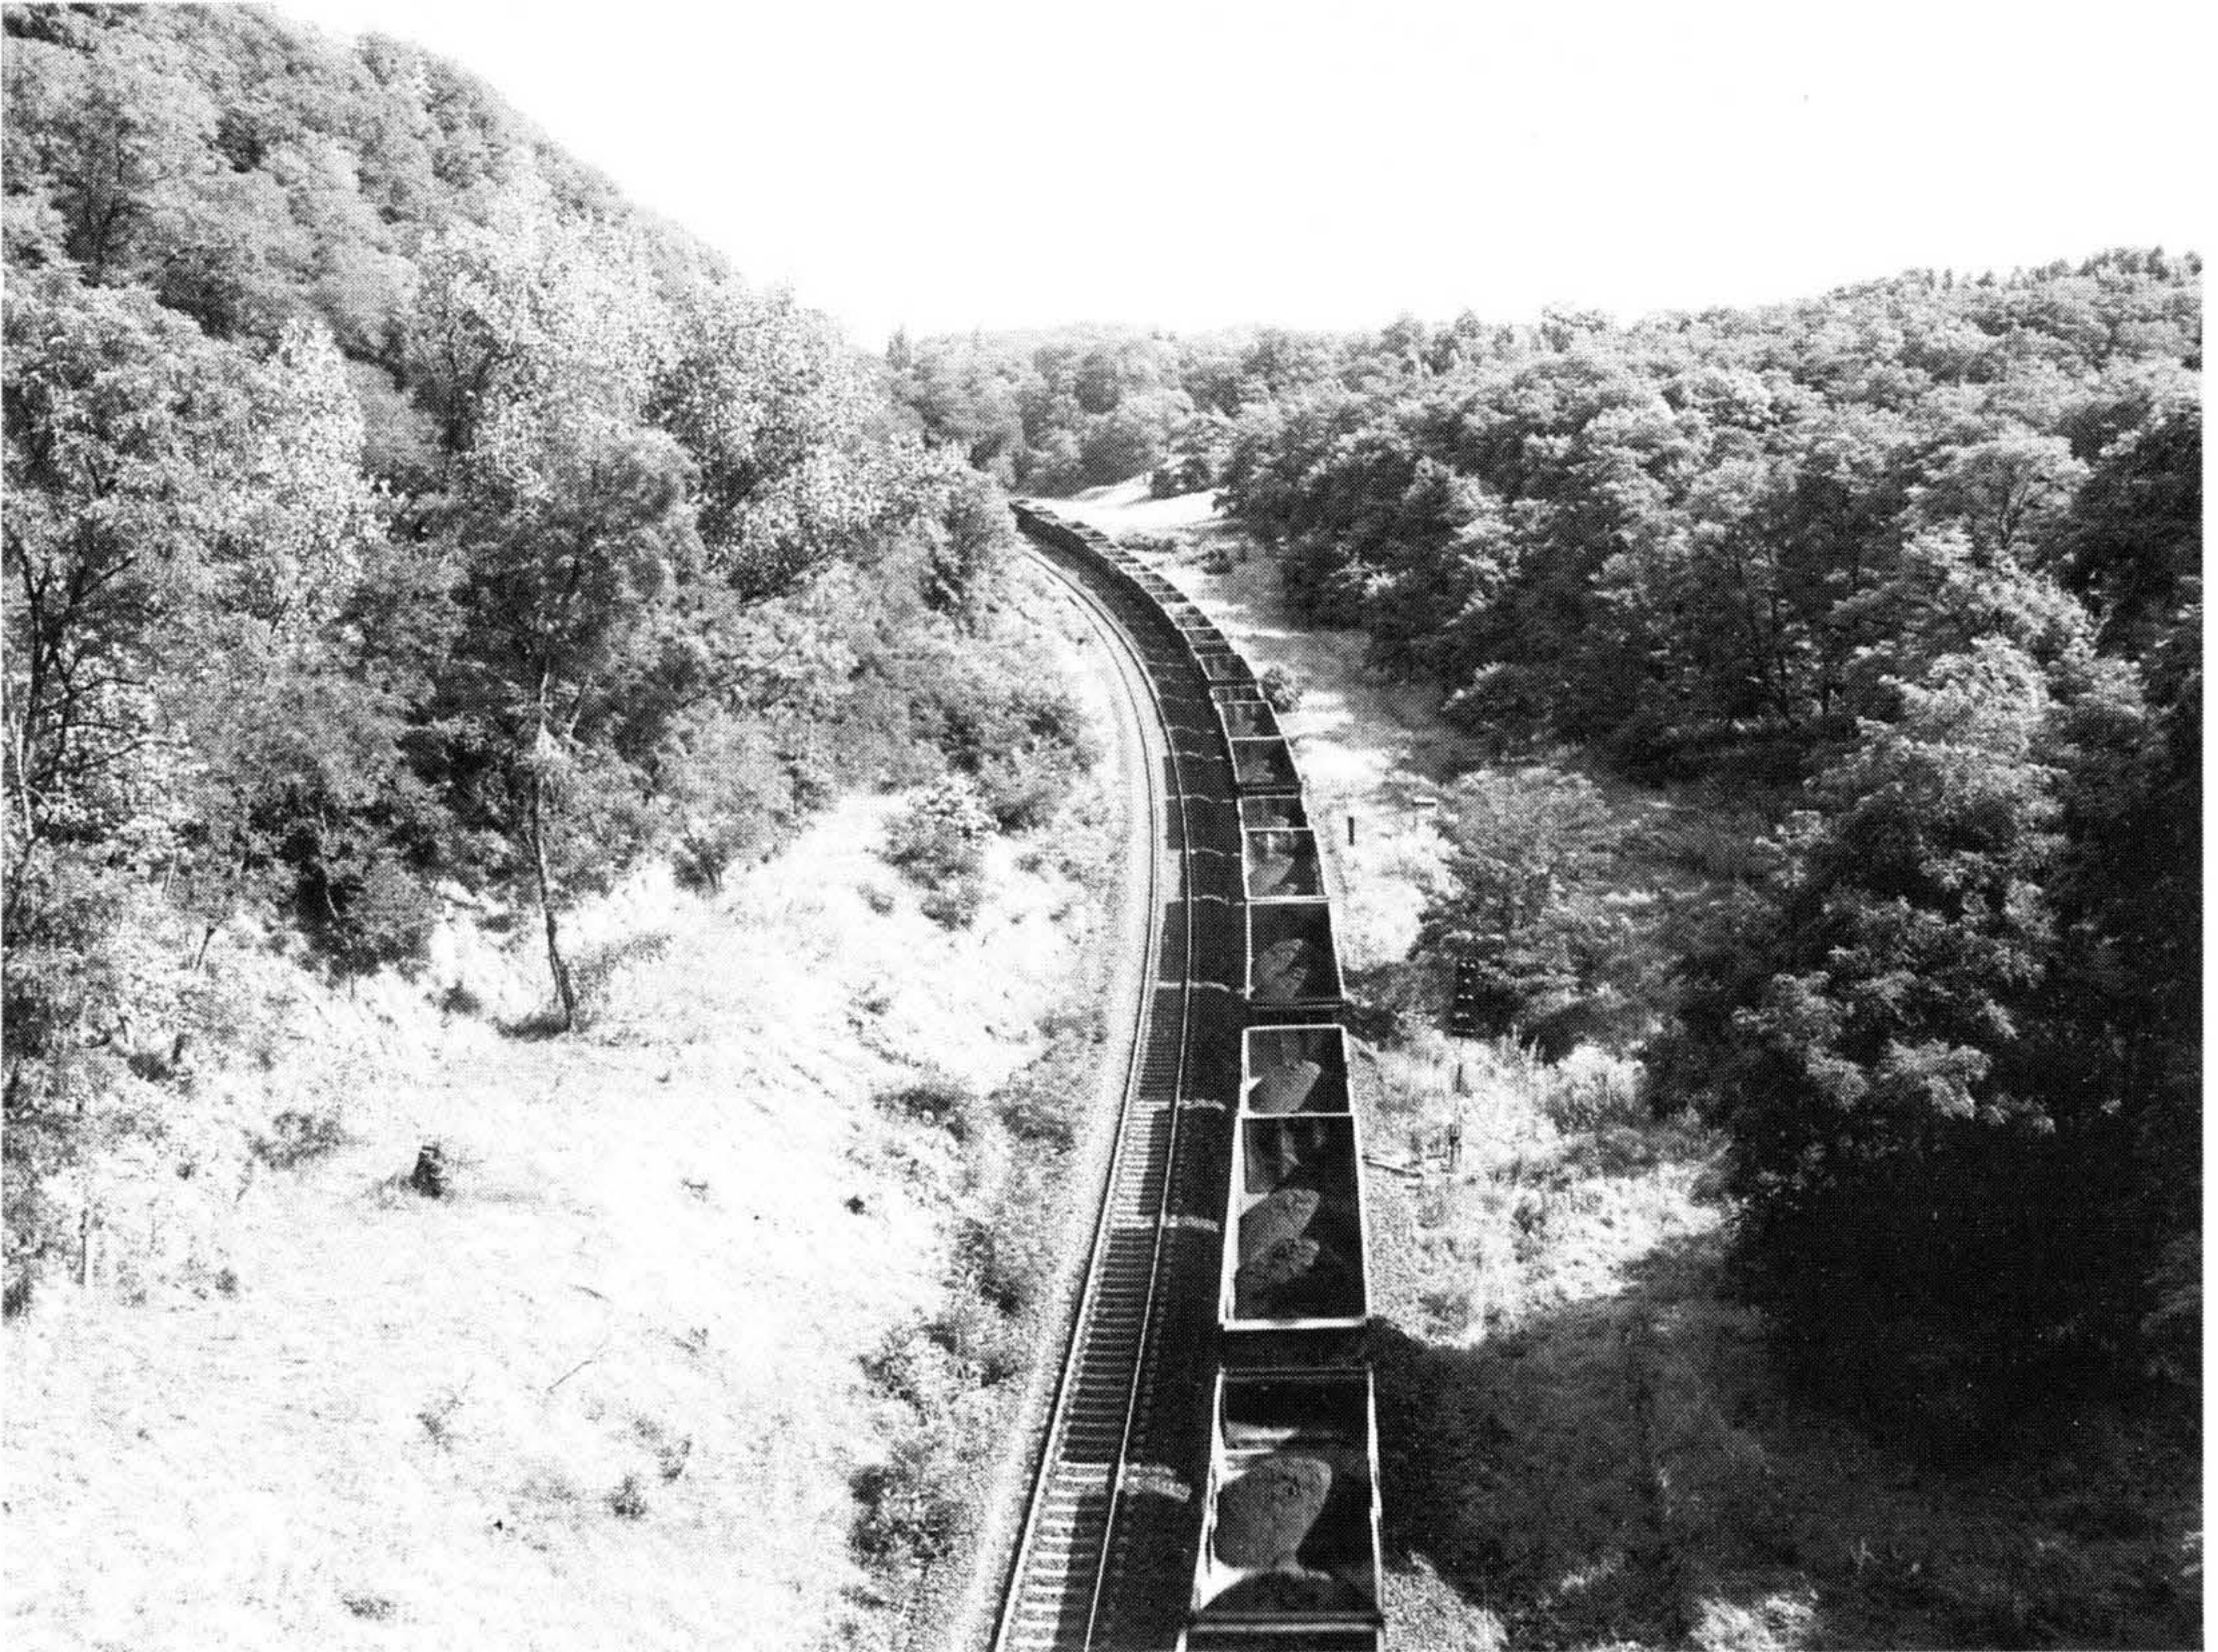
Bild 26 Böschungsrutsch im Einschnitt des Bahnhofs Rosengarten. Quelle: Zeitung des Vereins Deutscher Eisenbahnverwaltungen Nummer 36/1929

kenheit rissen und mit dem ursprünglich fest zusammenhängenden Erdkörper Prismen bildeten. In den Spalten sammelt sich das Oberflächenwasser, das in den tieferliegenden Schichten nicht abfließen kann. Dadurch wird der Ton allmählich morsch, unter ihm bildet sich ein Tonbrei, der wie Schmiermittel wirkt. Verschiedene Möglichkeiten, diesen Umständen zu begegnen, werden geprüft (Fundamentplatte, Roste und Tröge, Tunnel) und – verworfen. Am besten ist es, die Strecke zu heben, dann aber müssen erhebliche Erdbebewegungen in Kauf genommen werden, und
