EISENBAHN- UNFÄLLE IN EUROPA

Tatsachen
Berichte
Protokolle

Preuß, Erich:
Eisenbahnunfälle in Europa. –
2. Aufl.
Berlin : Transpress 1992. –
168 S. : 115 Fotos, 39 Zeichn.,
4 Tab.

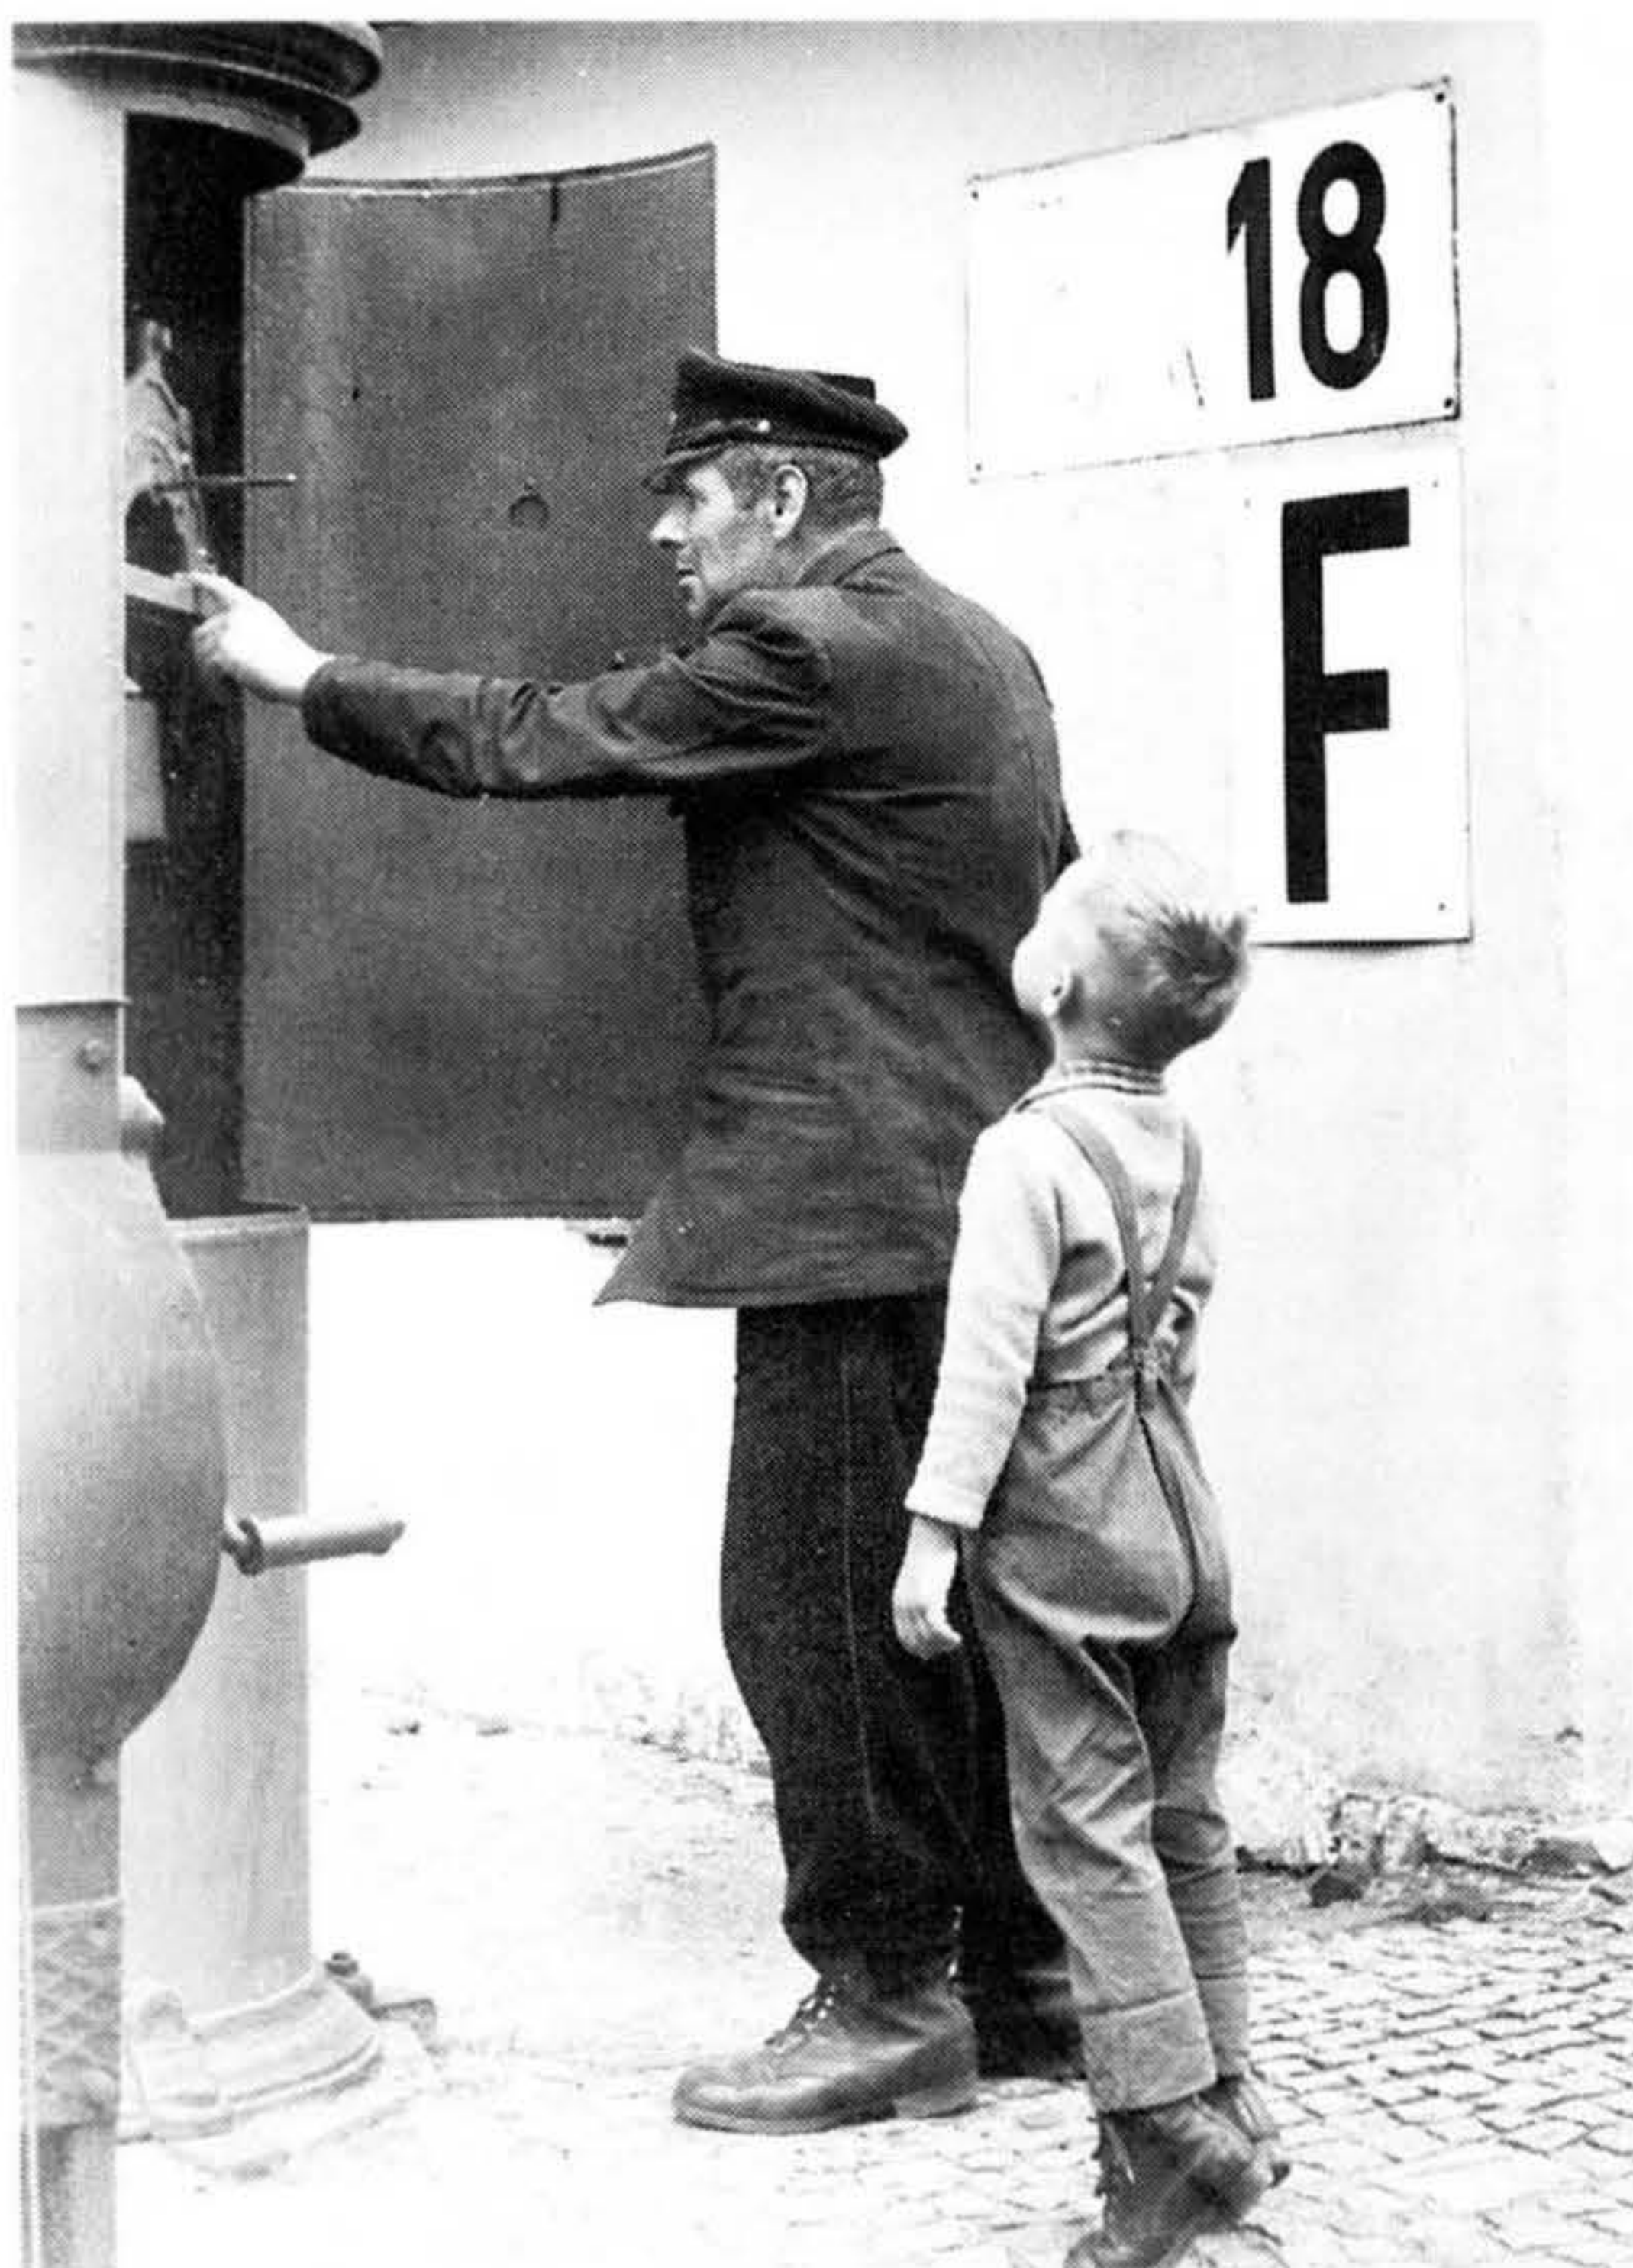
*Bild 29 Das Läutewerk mußte ständig aufgezo-
gen werden, sollte es seinem Zweck gerecht werden.
Großvater erklärt es dem Enkel. (1958)
Foto: Propp*

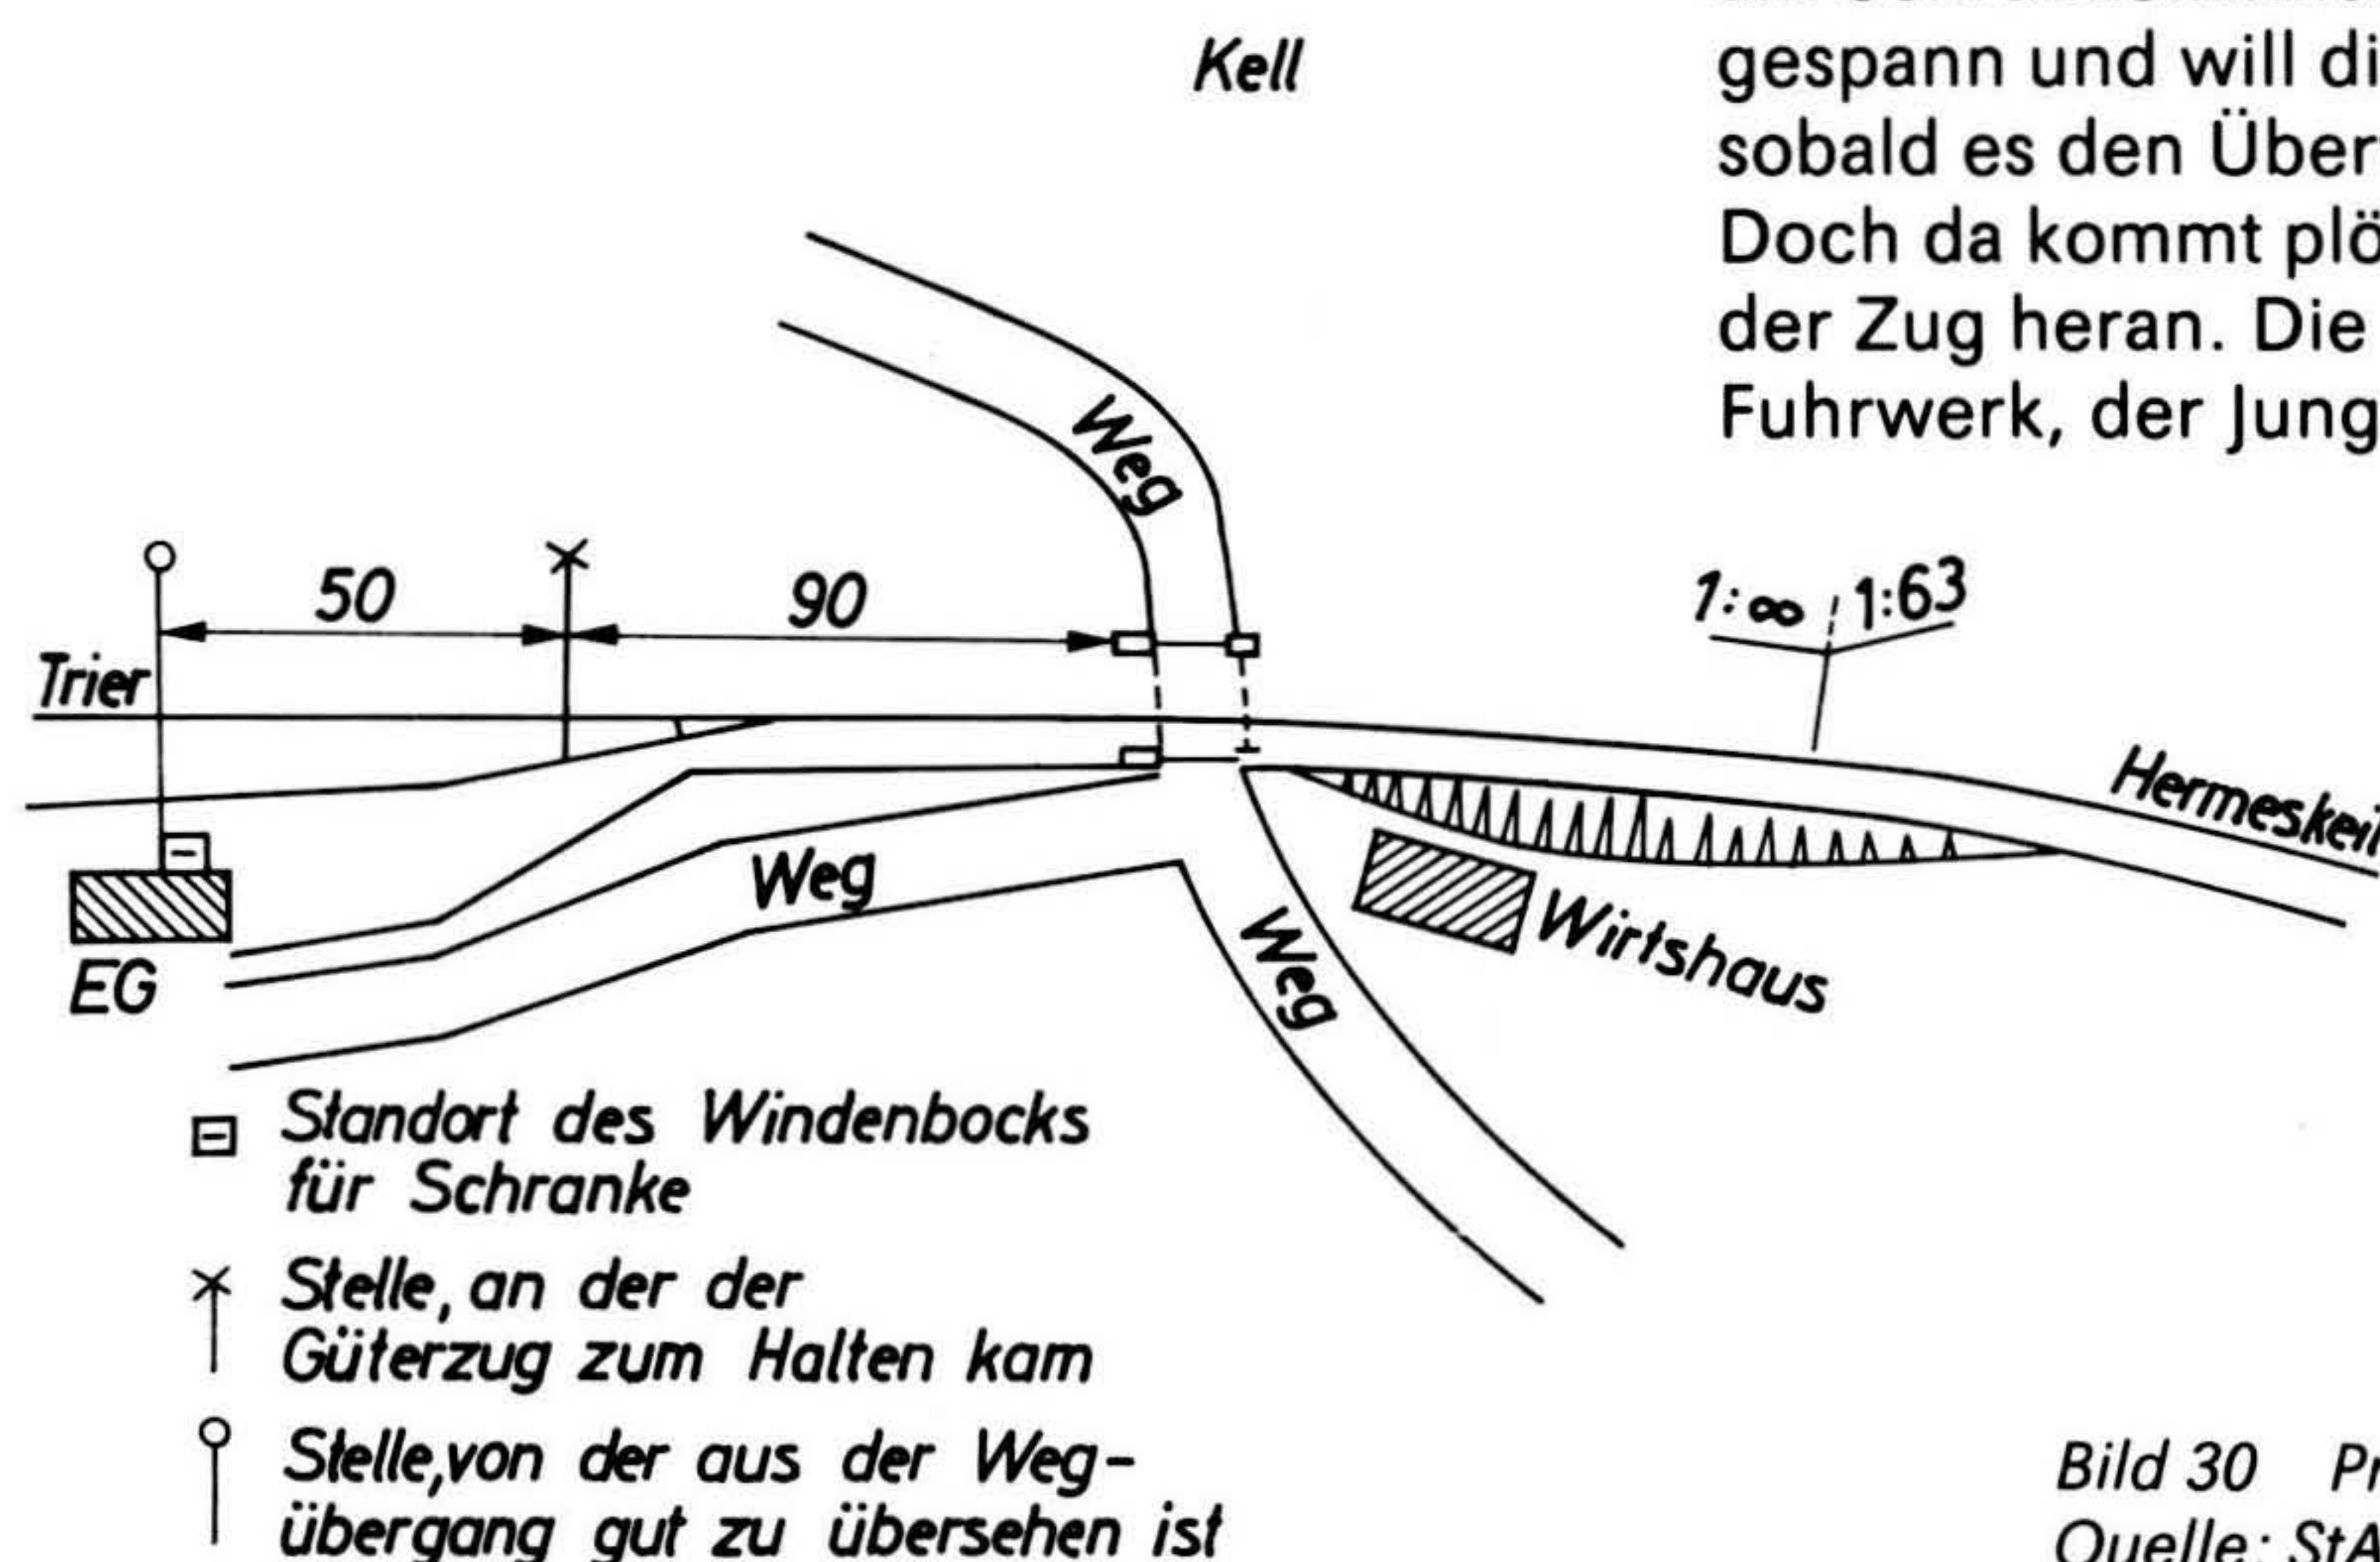
Bild 30 Prinzipskizze zum Bahnhof Kell.
Quelle: StA Merseburg

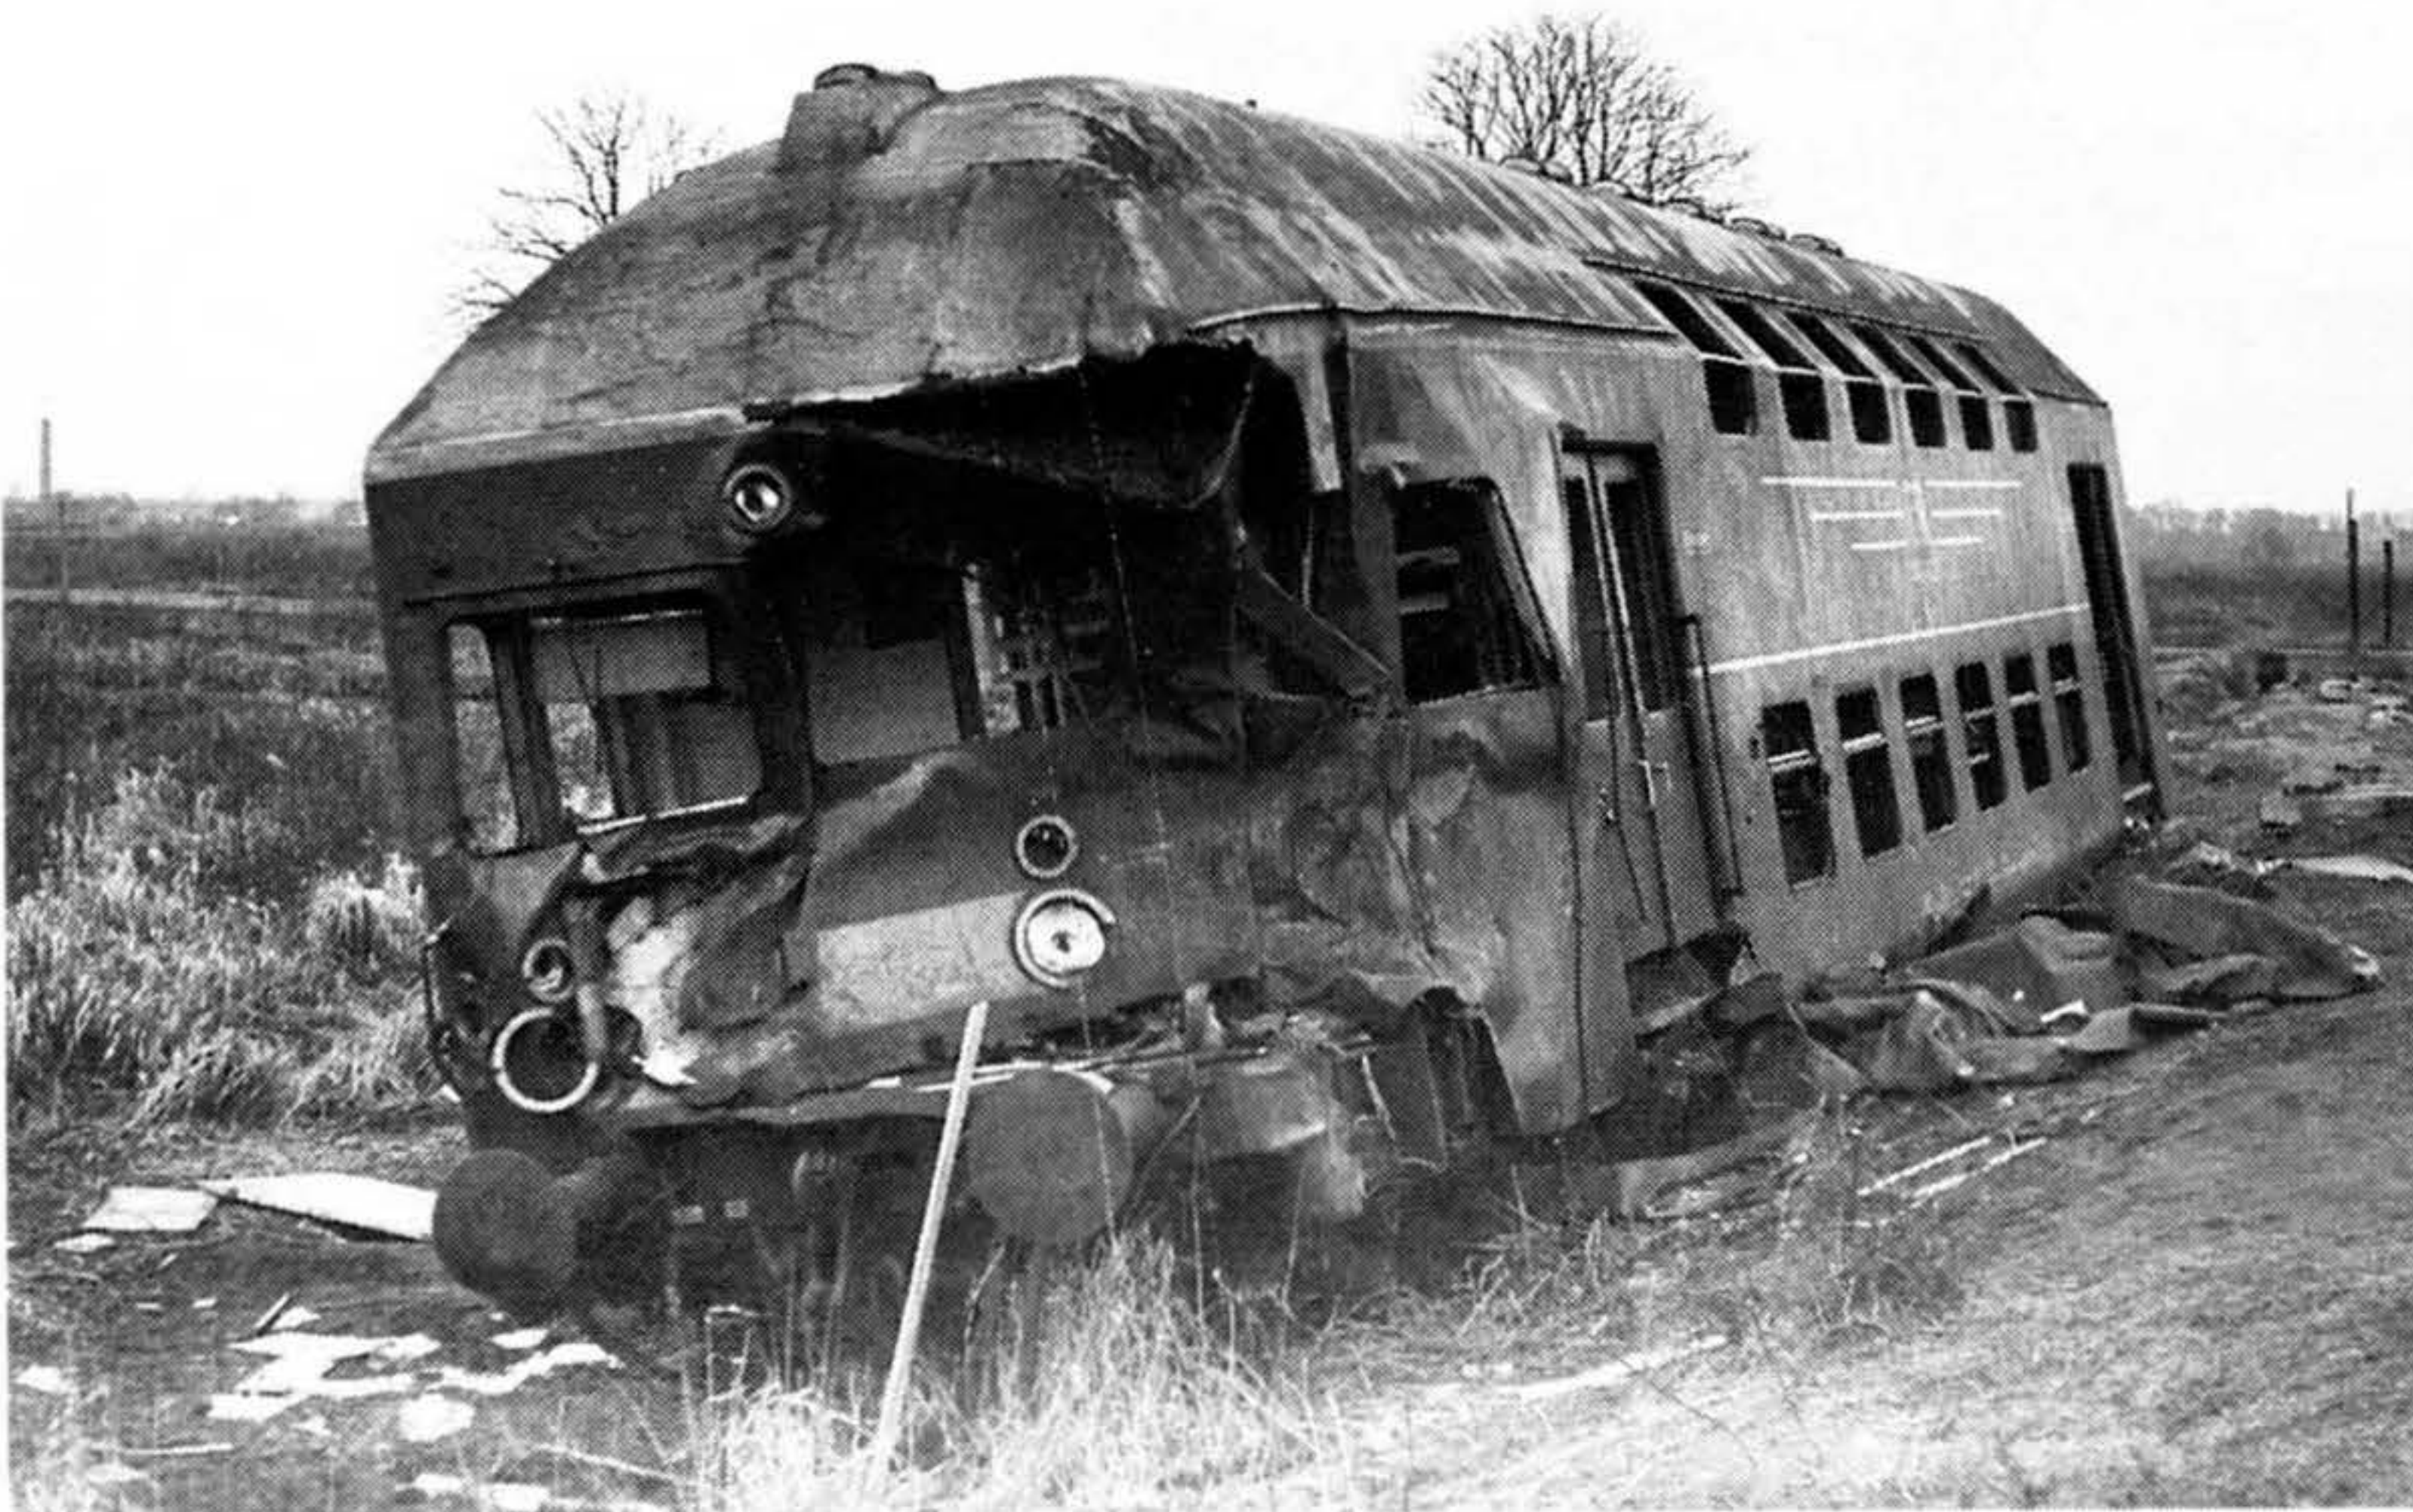
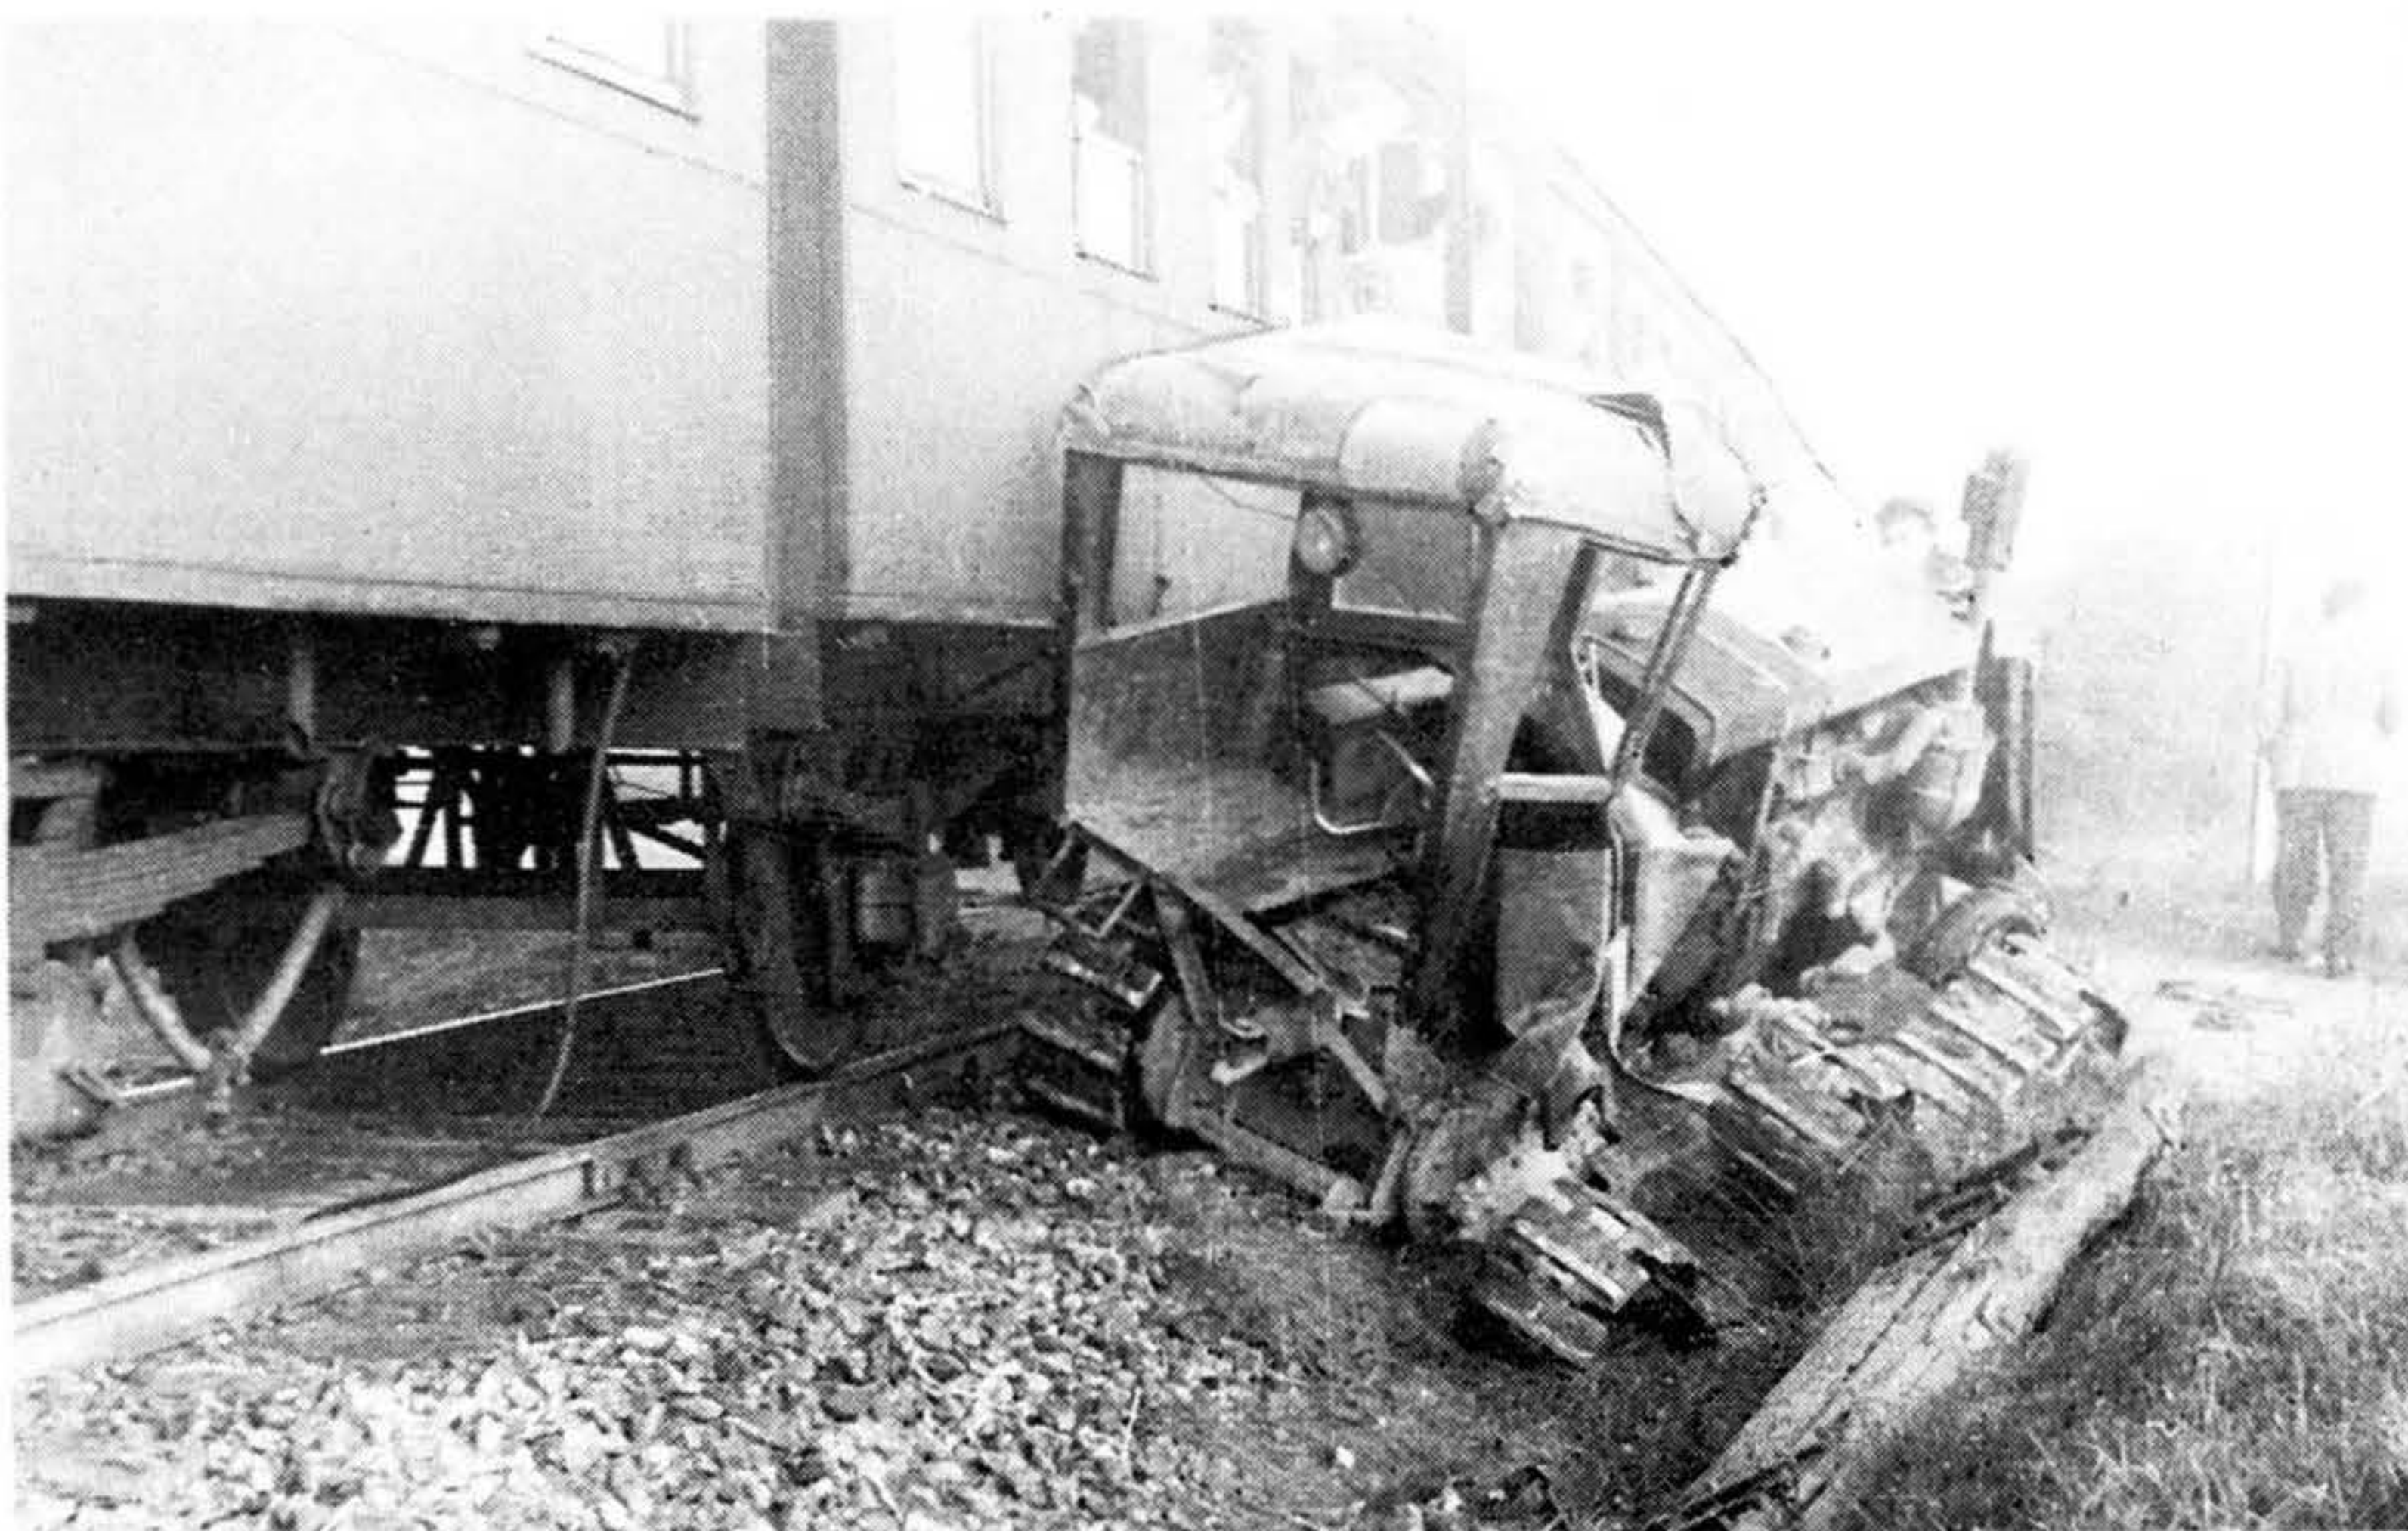
Bilder 34/35
Folgen eines Zusammenpralls am unbeschränkten Wegübergang zwischen Berlin-Wilhelmsruh und Basdorf im Oktober 1980.
Fotos: Reimer

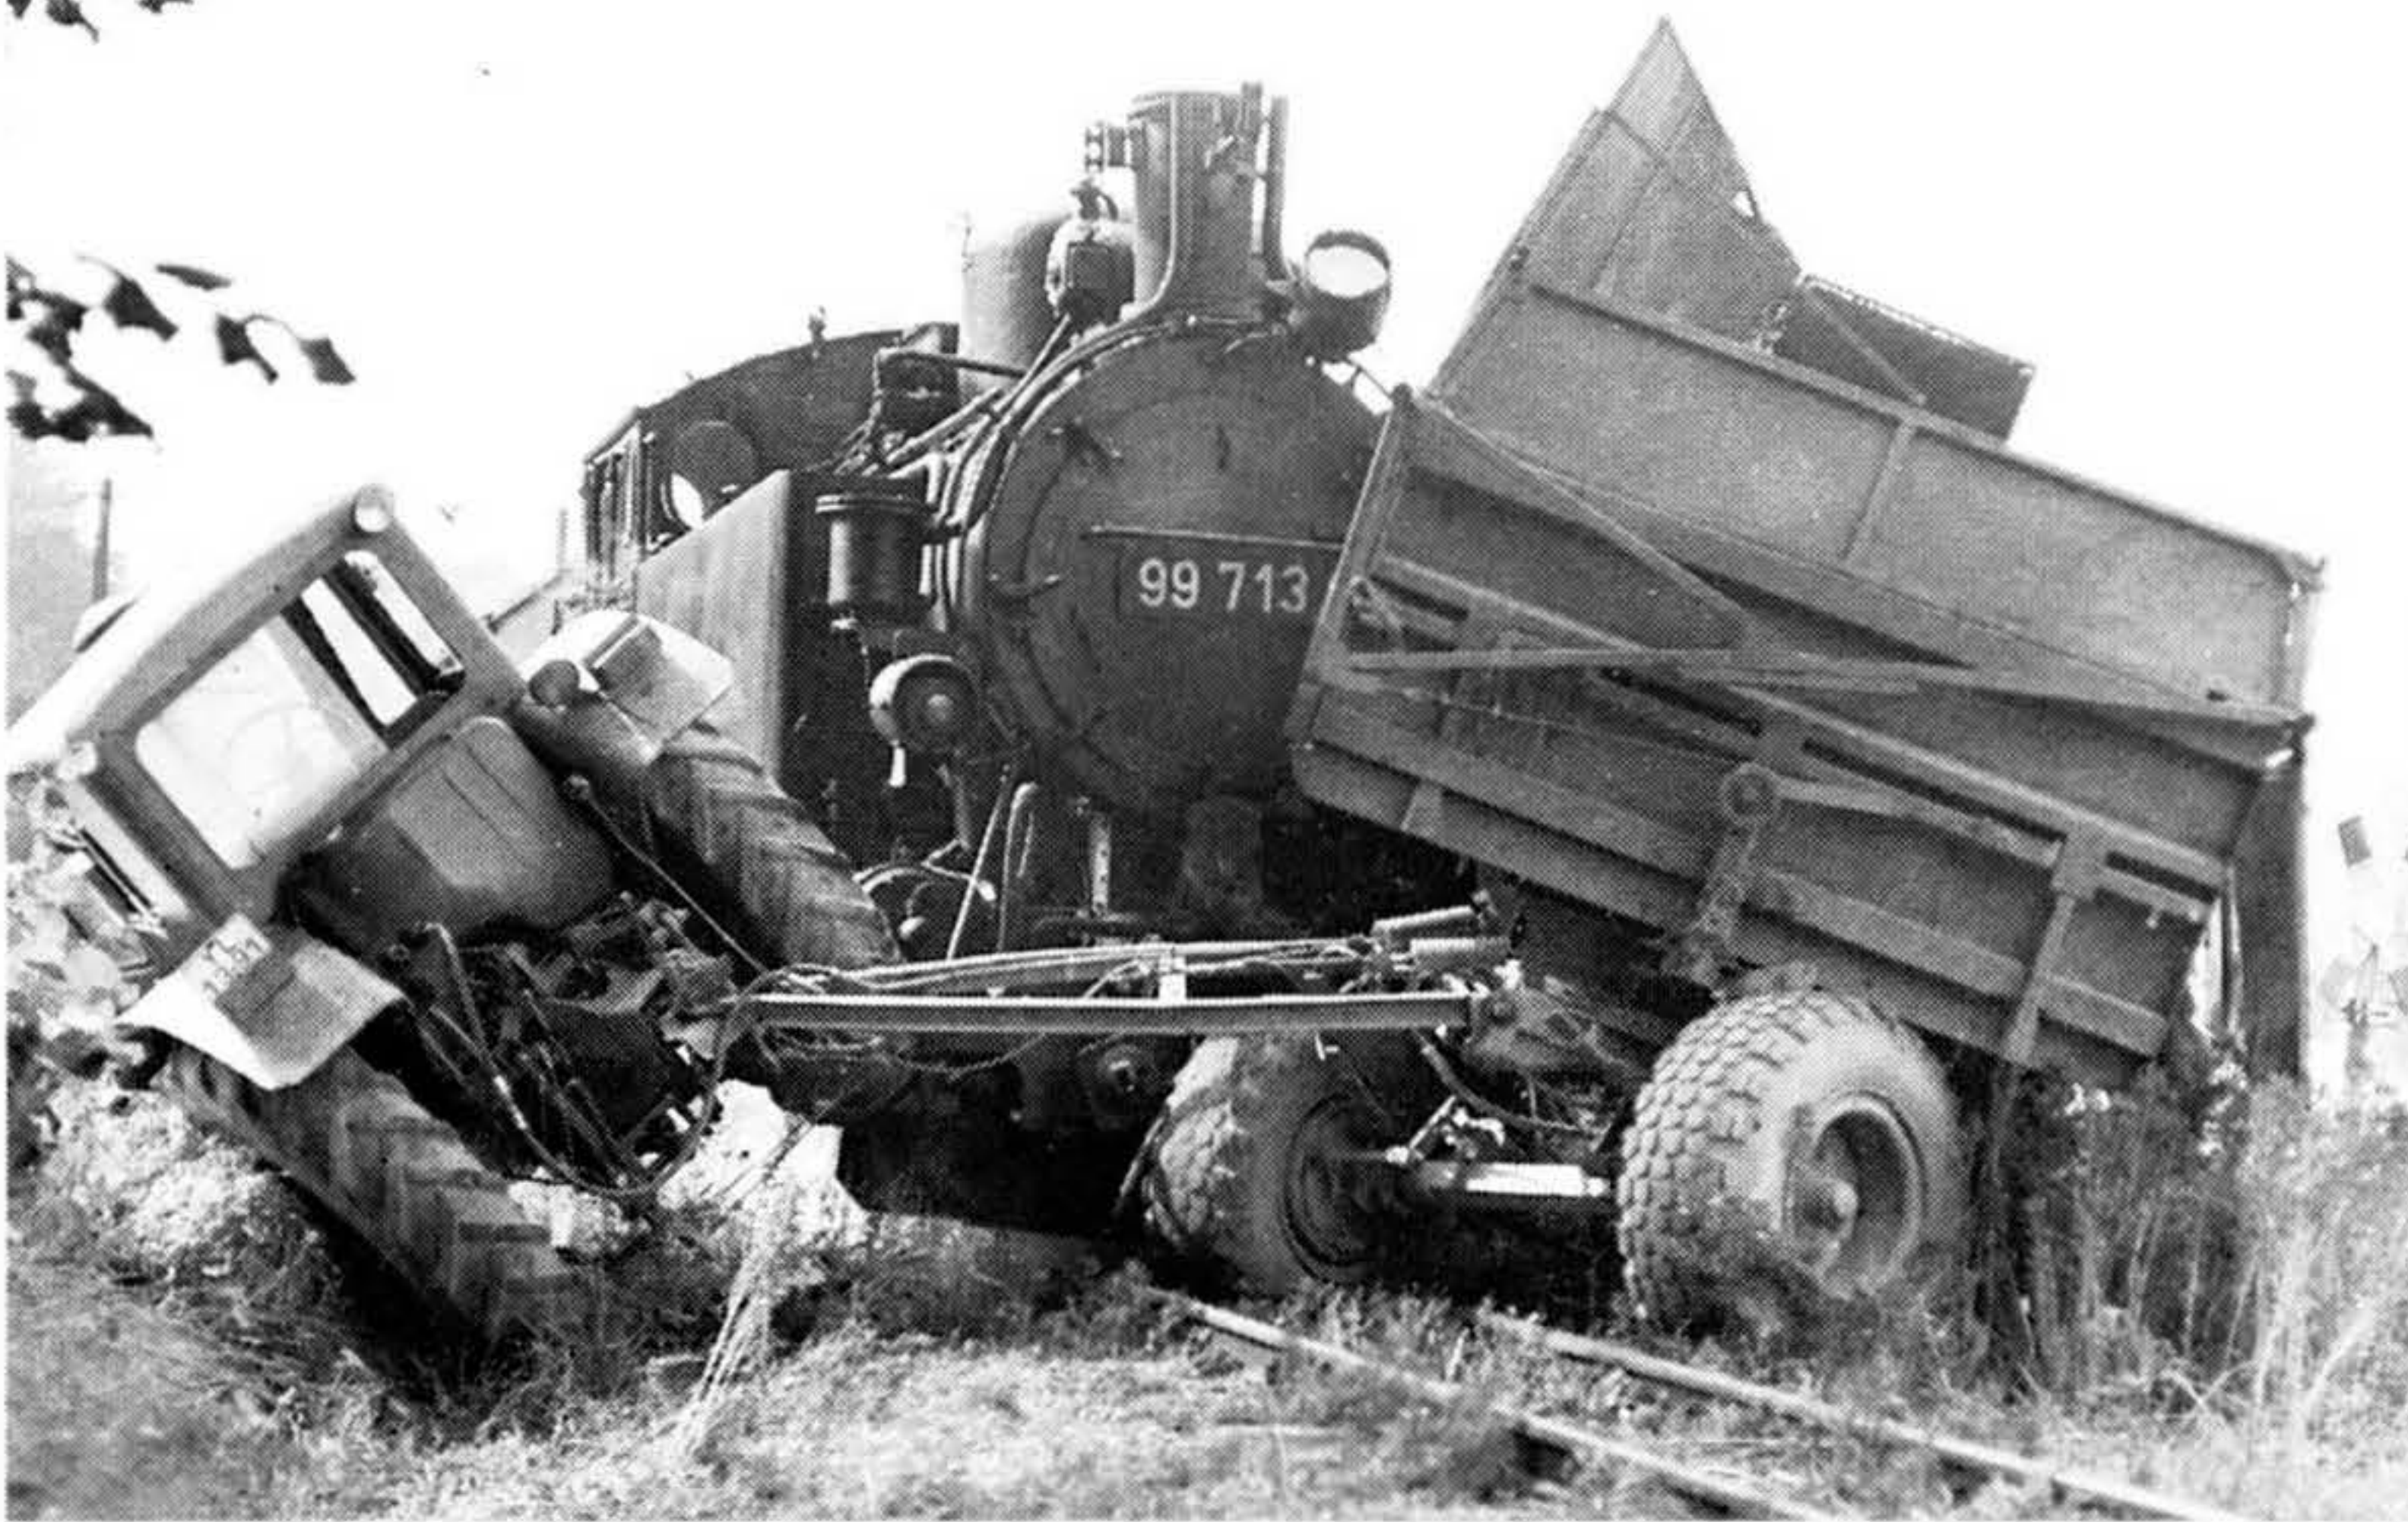
*Bild 36
Häufig sind an den unbeschränkten Bahnübergängen die Schmalspurbahnen von Zuggefährdungen durch Kraftfahrer oder gar von Zusammenstößen betroffen. Hier prallte der Zugmaschinenfahrer mit dem P 14 234 bei Berbisdorf (Strecke Radebeul Ost–Radeburg) zusammen. (1984)
Foto: Sprang*

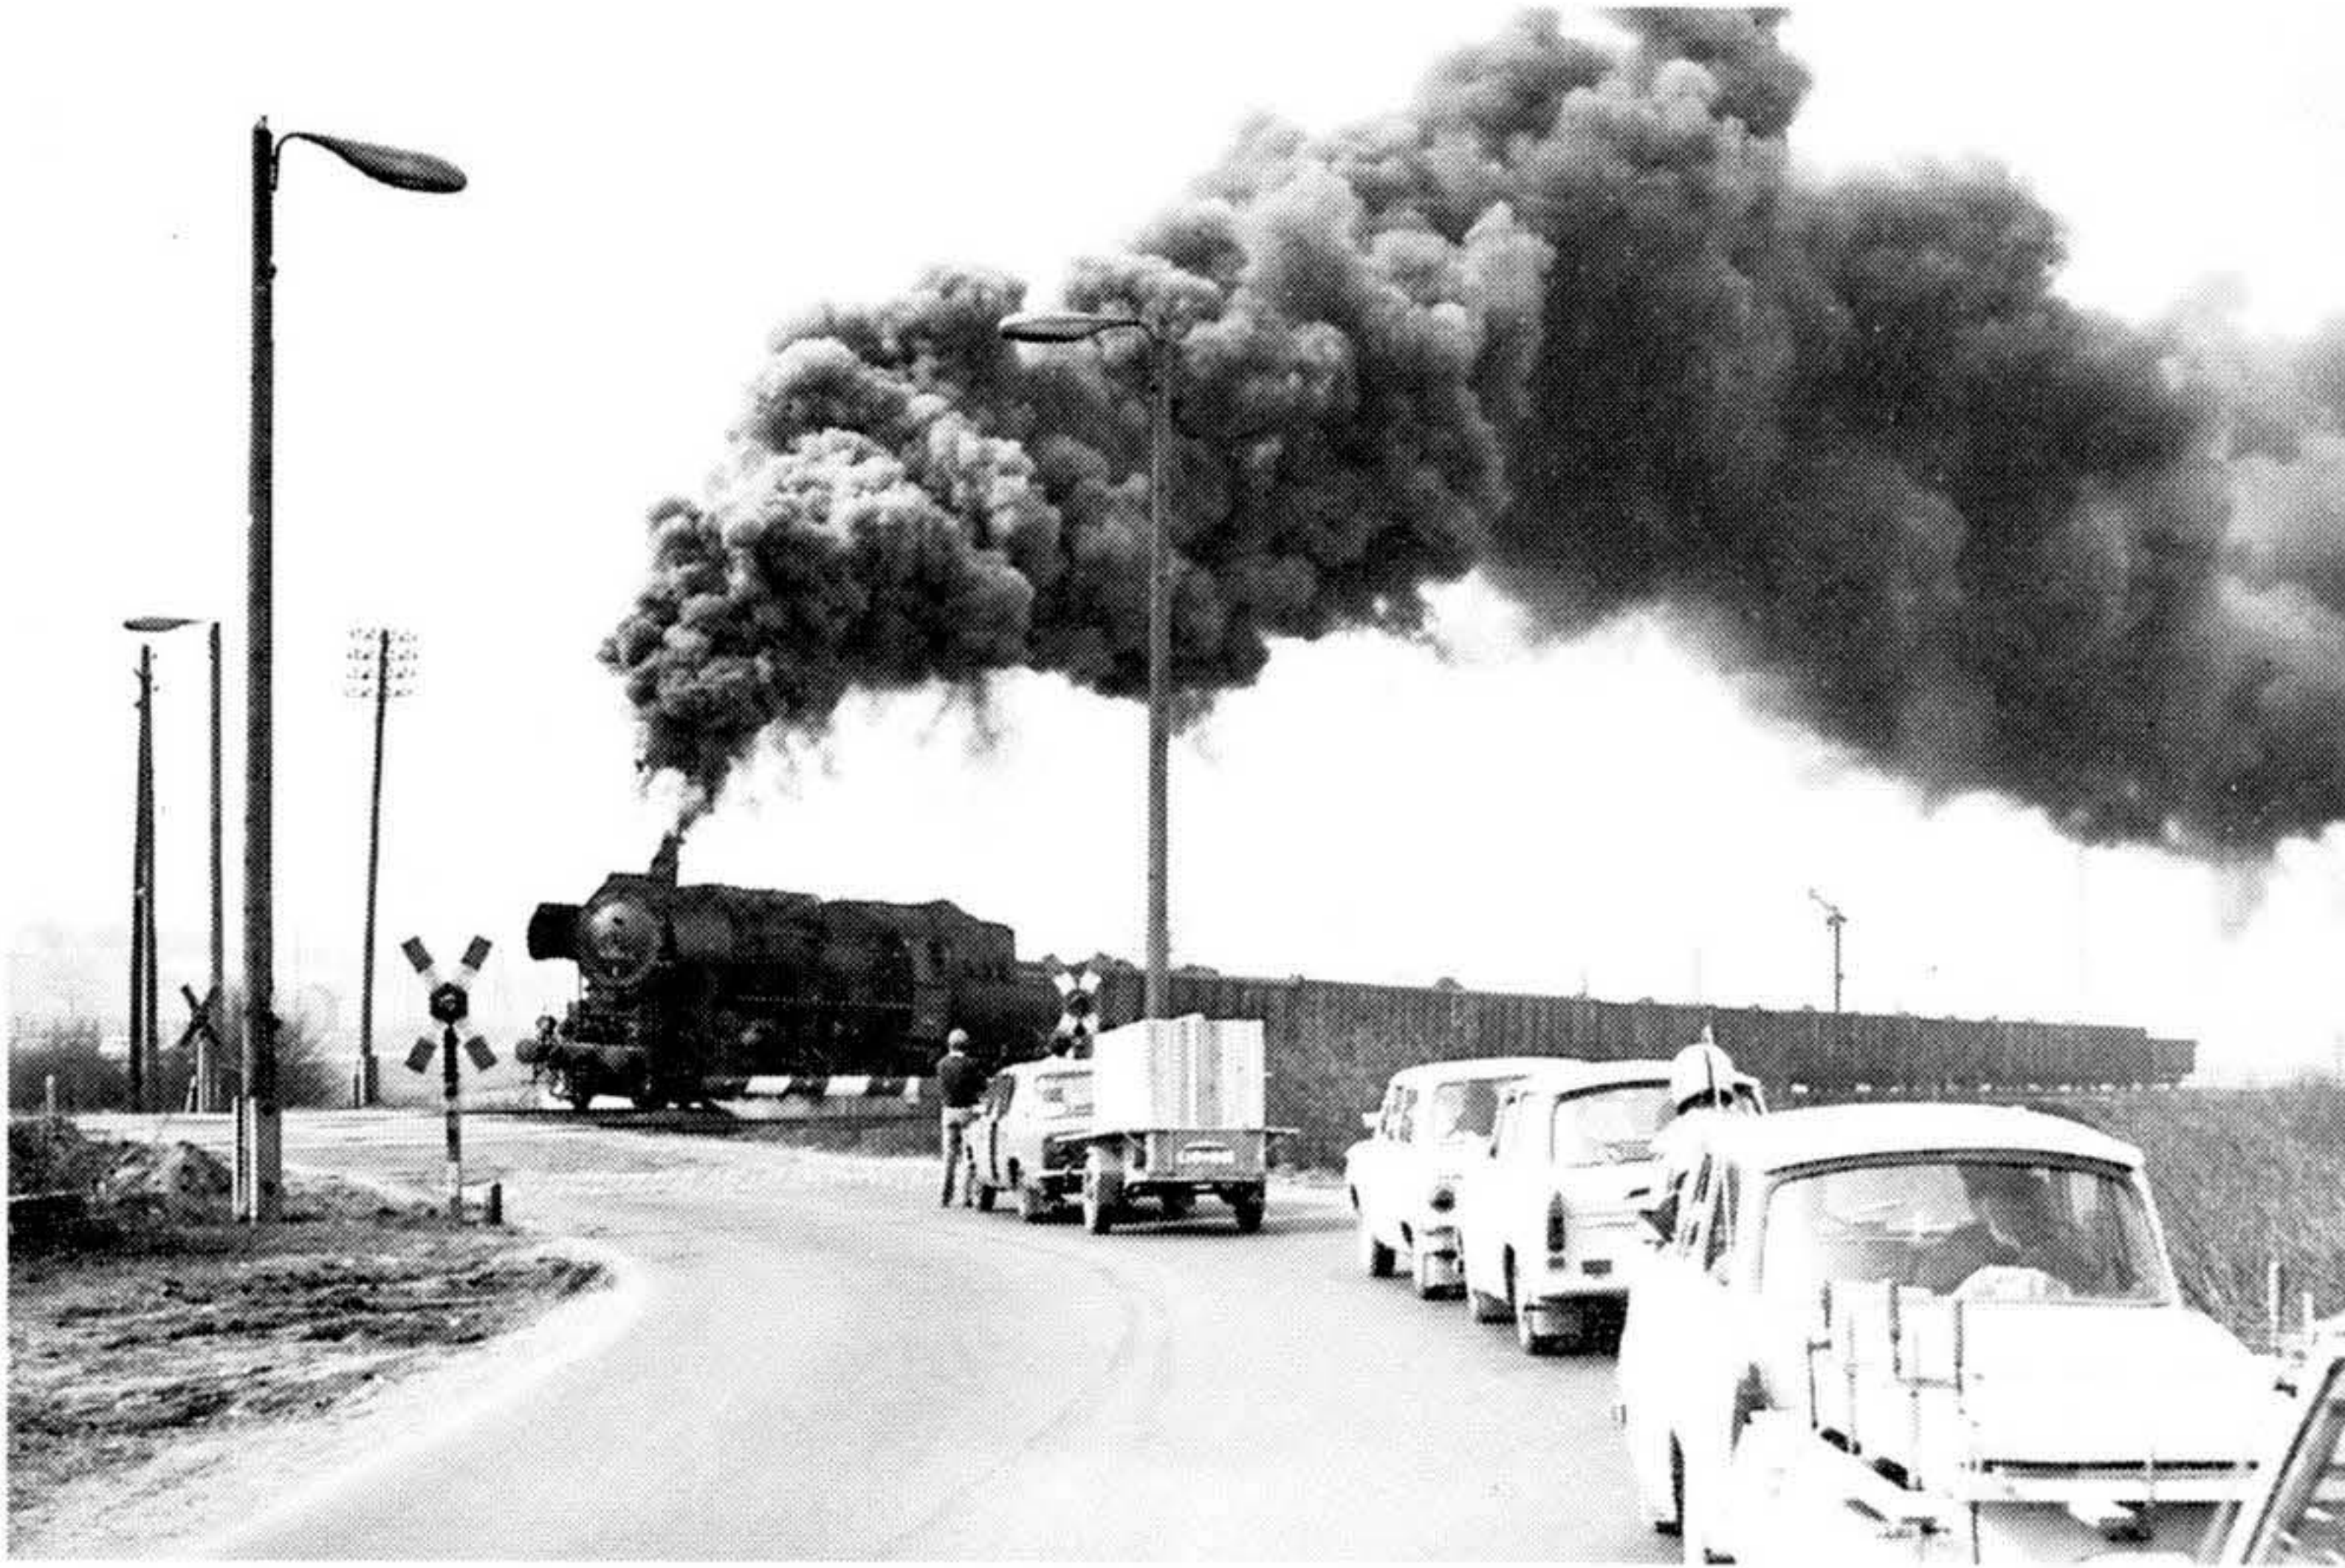
Bild 40

Halbschrankenanlagen sichern kurze Schließzeiten an Bahnübergängen, sind aber nur sicher, wenn sie von den Kraftfahrern nicht umfahren werden.
