EISENBAHN- UNFÄLLE IN EUROPA

Tatsachen
Berichte
Protokolle

Preuß, Erich:
Eisenbahnunfälle in Europa. –
2. Aufl.
Berlin : Transpress 1992. –
168 S. : 115 Fotos, 39 Zeichn.,
4 Tab.

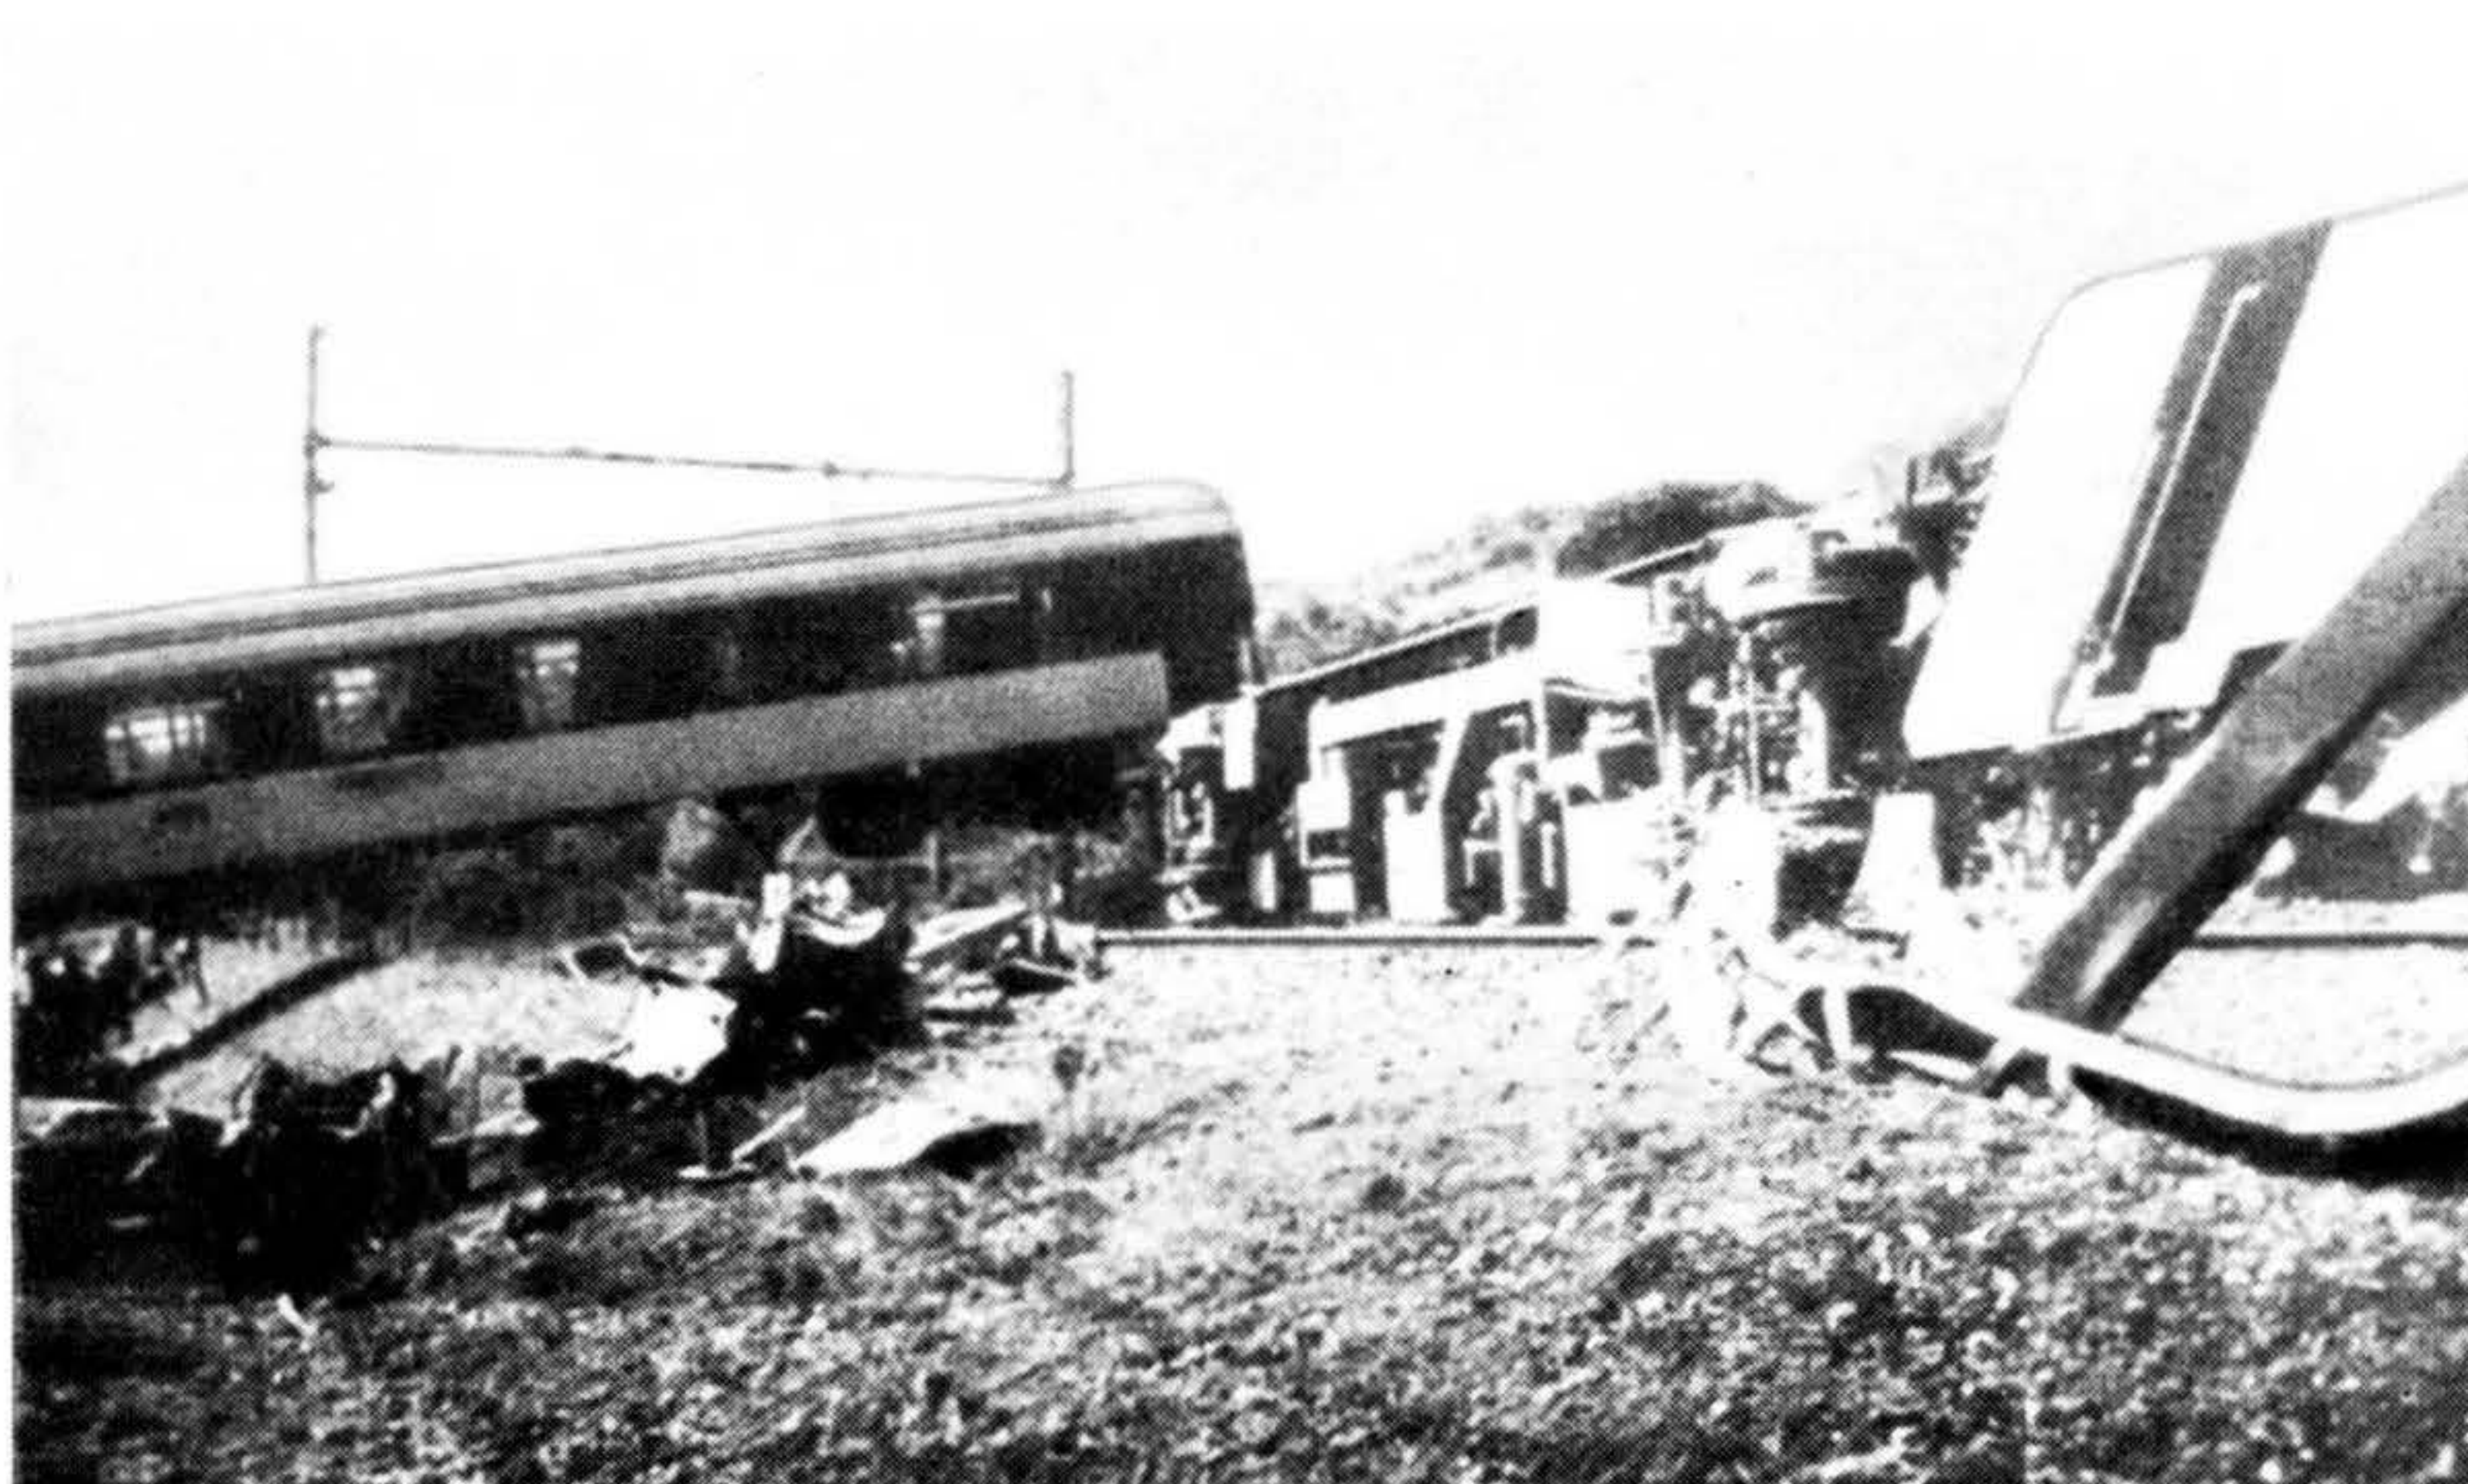
Bilder 41/42

Mit einer Geschwindigkeit von 158 km/h prallte der Wendezug mit einem auf dem Bahnübergang lieengebliebenen Sattelschlepper bei Saint-Pierre-du Vauvray zusammen.

Beim Unfall in Saint-Pierre-du-Vauvray blieb der Fahrgastraum unbeschädigt, der Lokomotivführer im Steuerabteil war zu keiner Zeit in Lebensgefahr. Die SNCF vermuten, daß eine Lokomotive an der Zugspitze das Hindernis auf dem Bahnübergang beiseite geschoben hätte. Entgleiste sie aber, bildete sie eine Schwelle, über die sich die folgenden

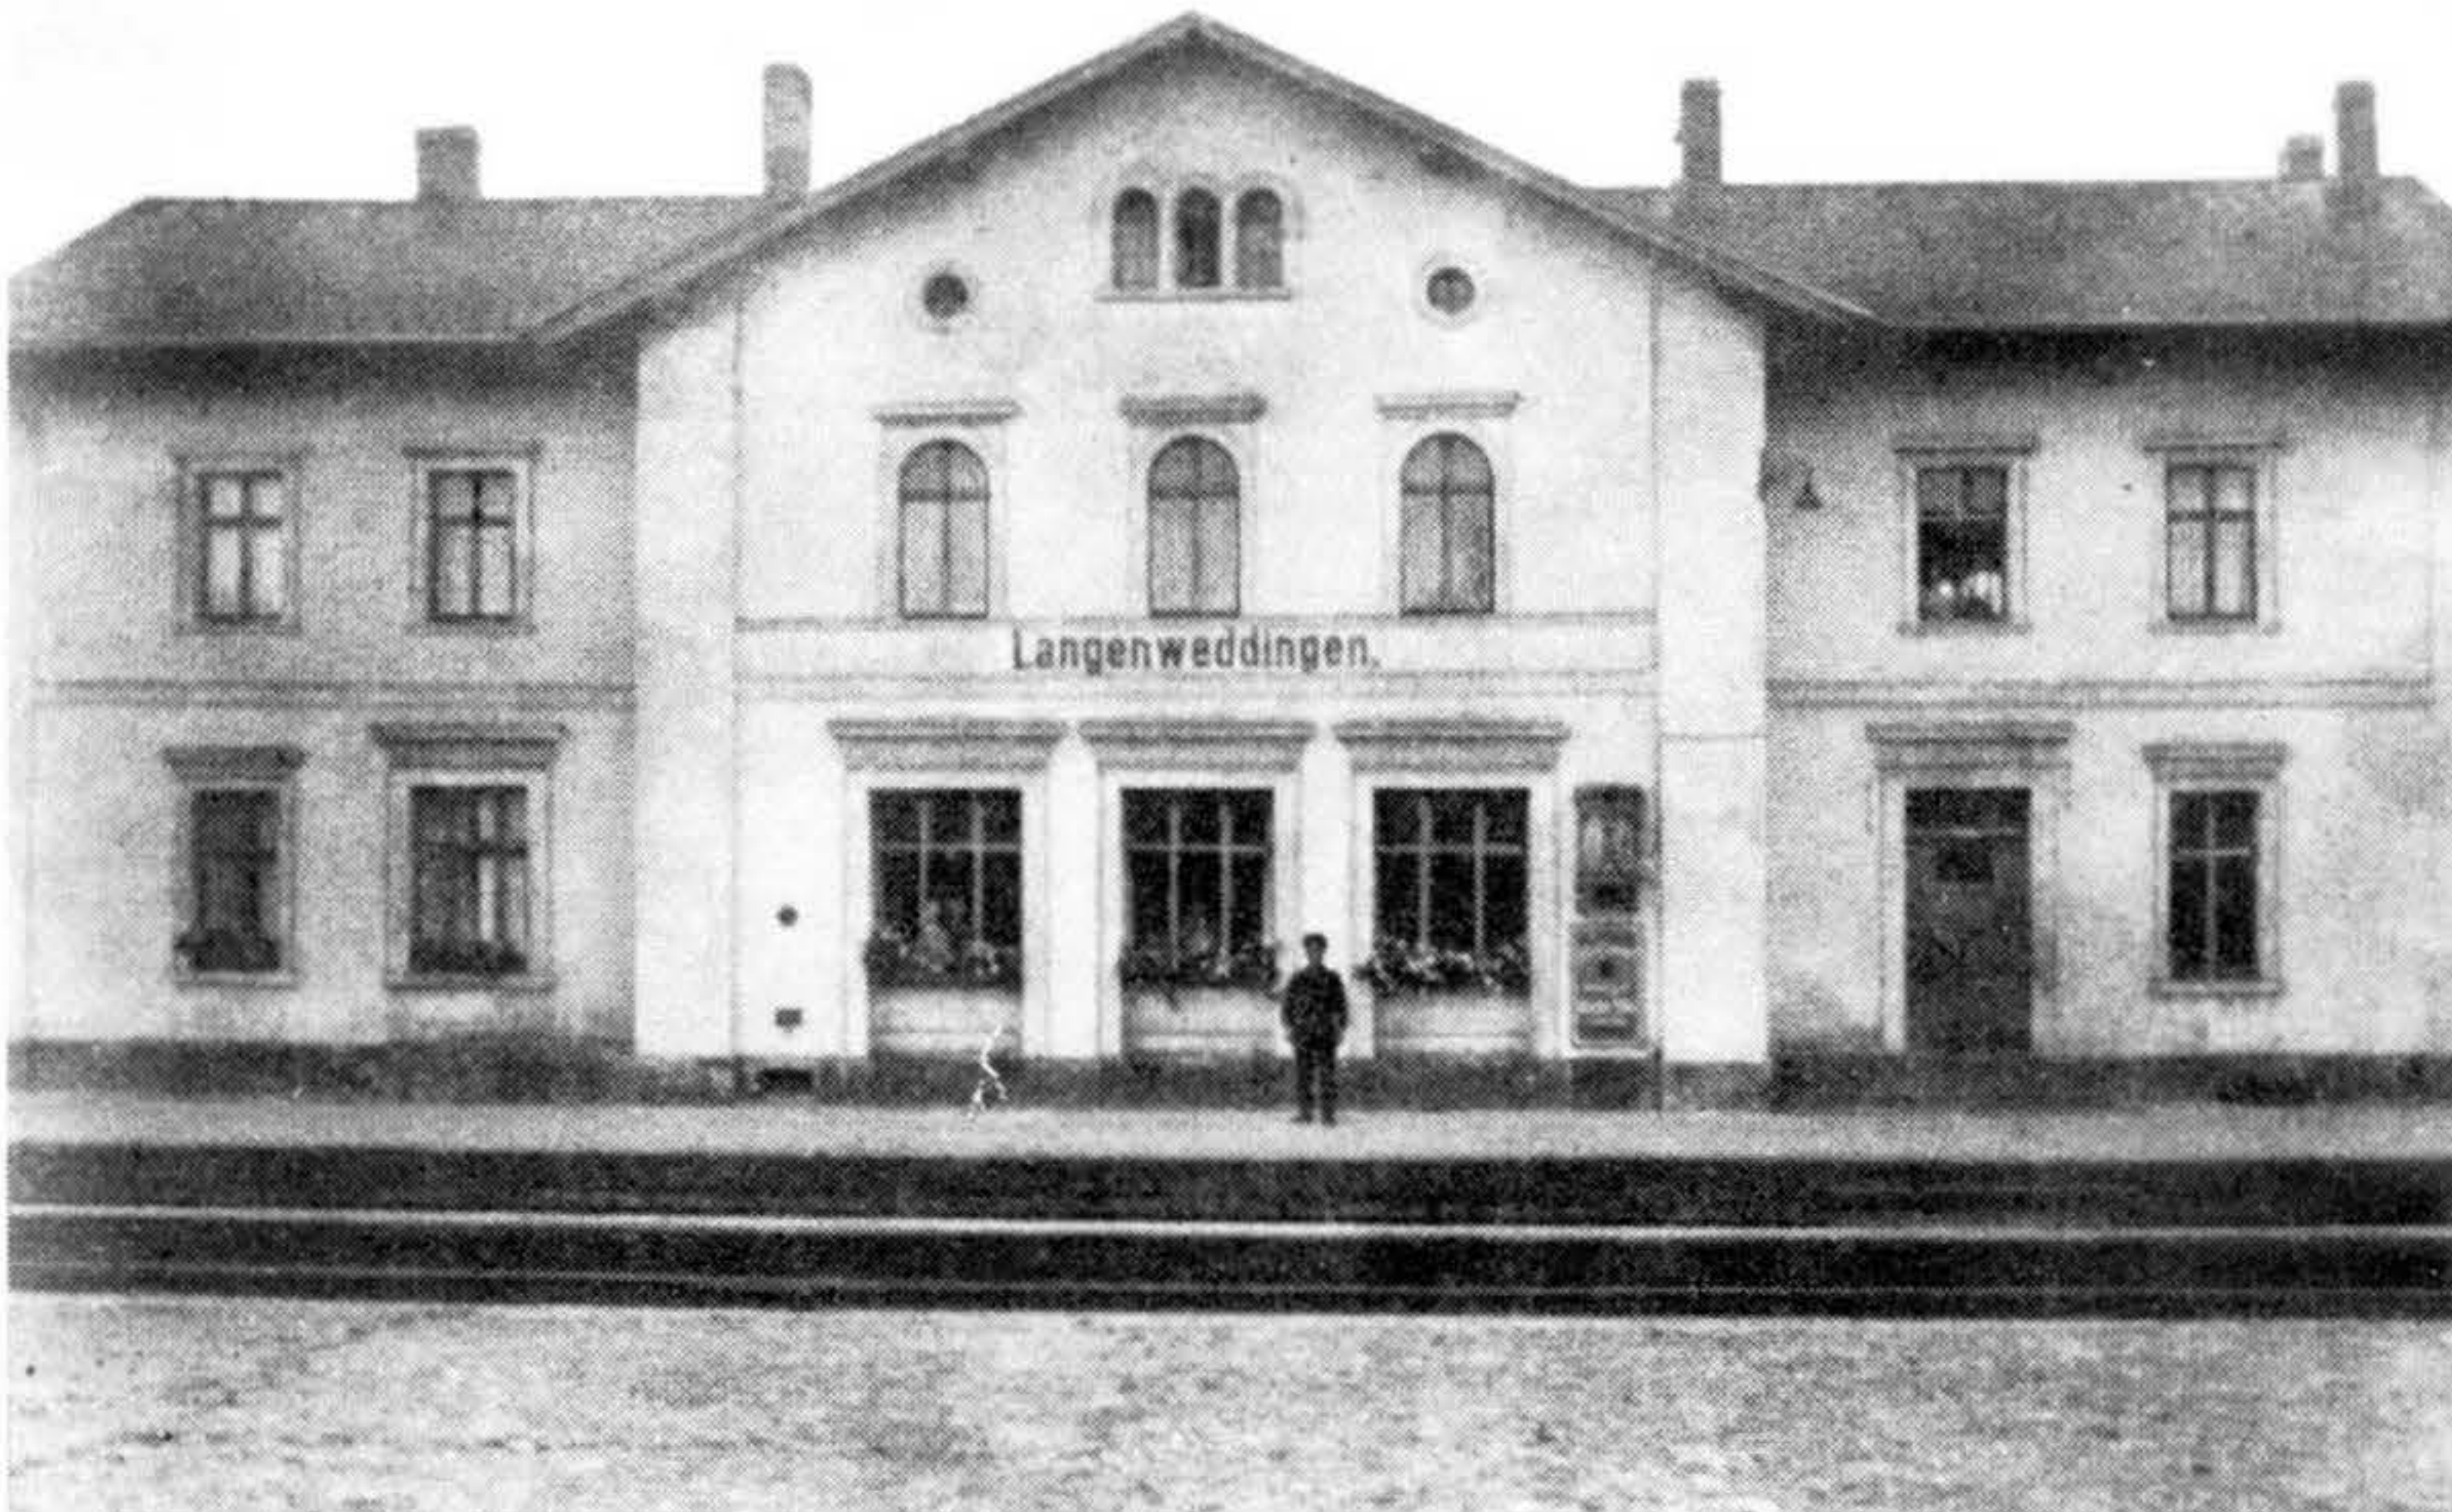
Bild 43

Das Bahnhofsgebäude von Langenweddingen wurde ein Opfer der Flammen; heute steht hier ein Flachbau.

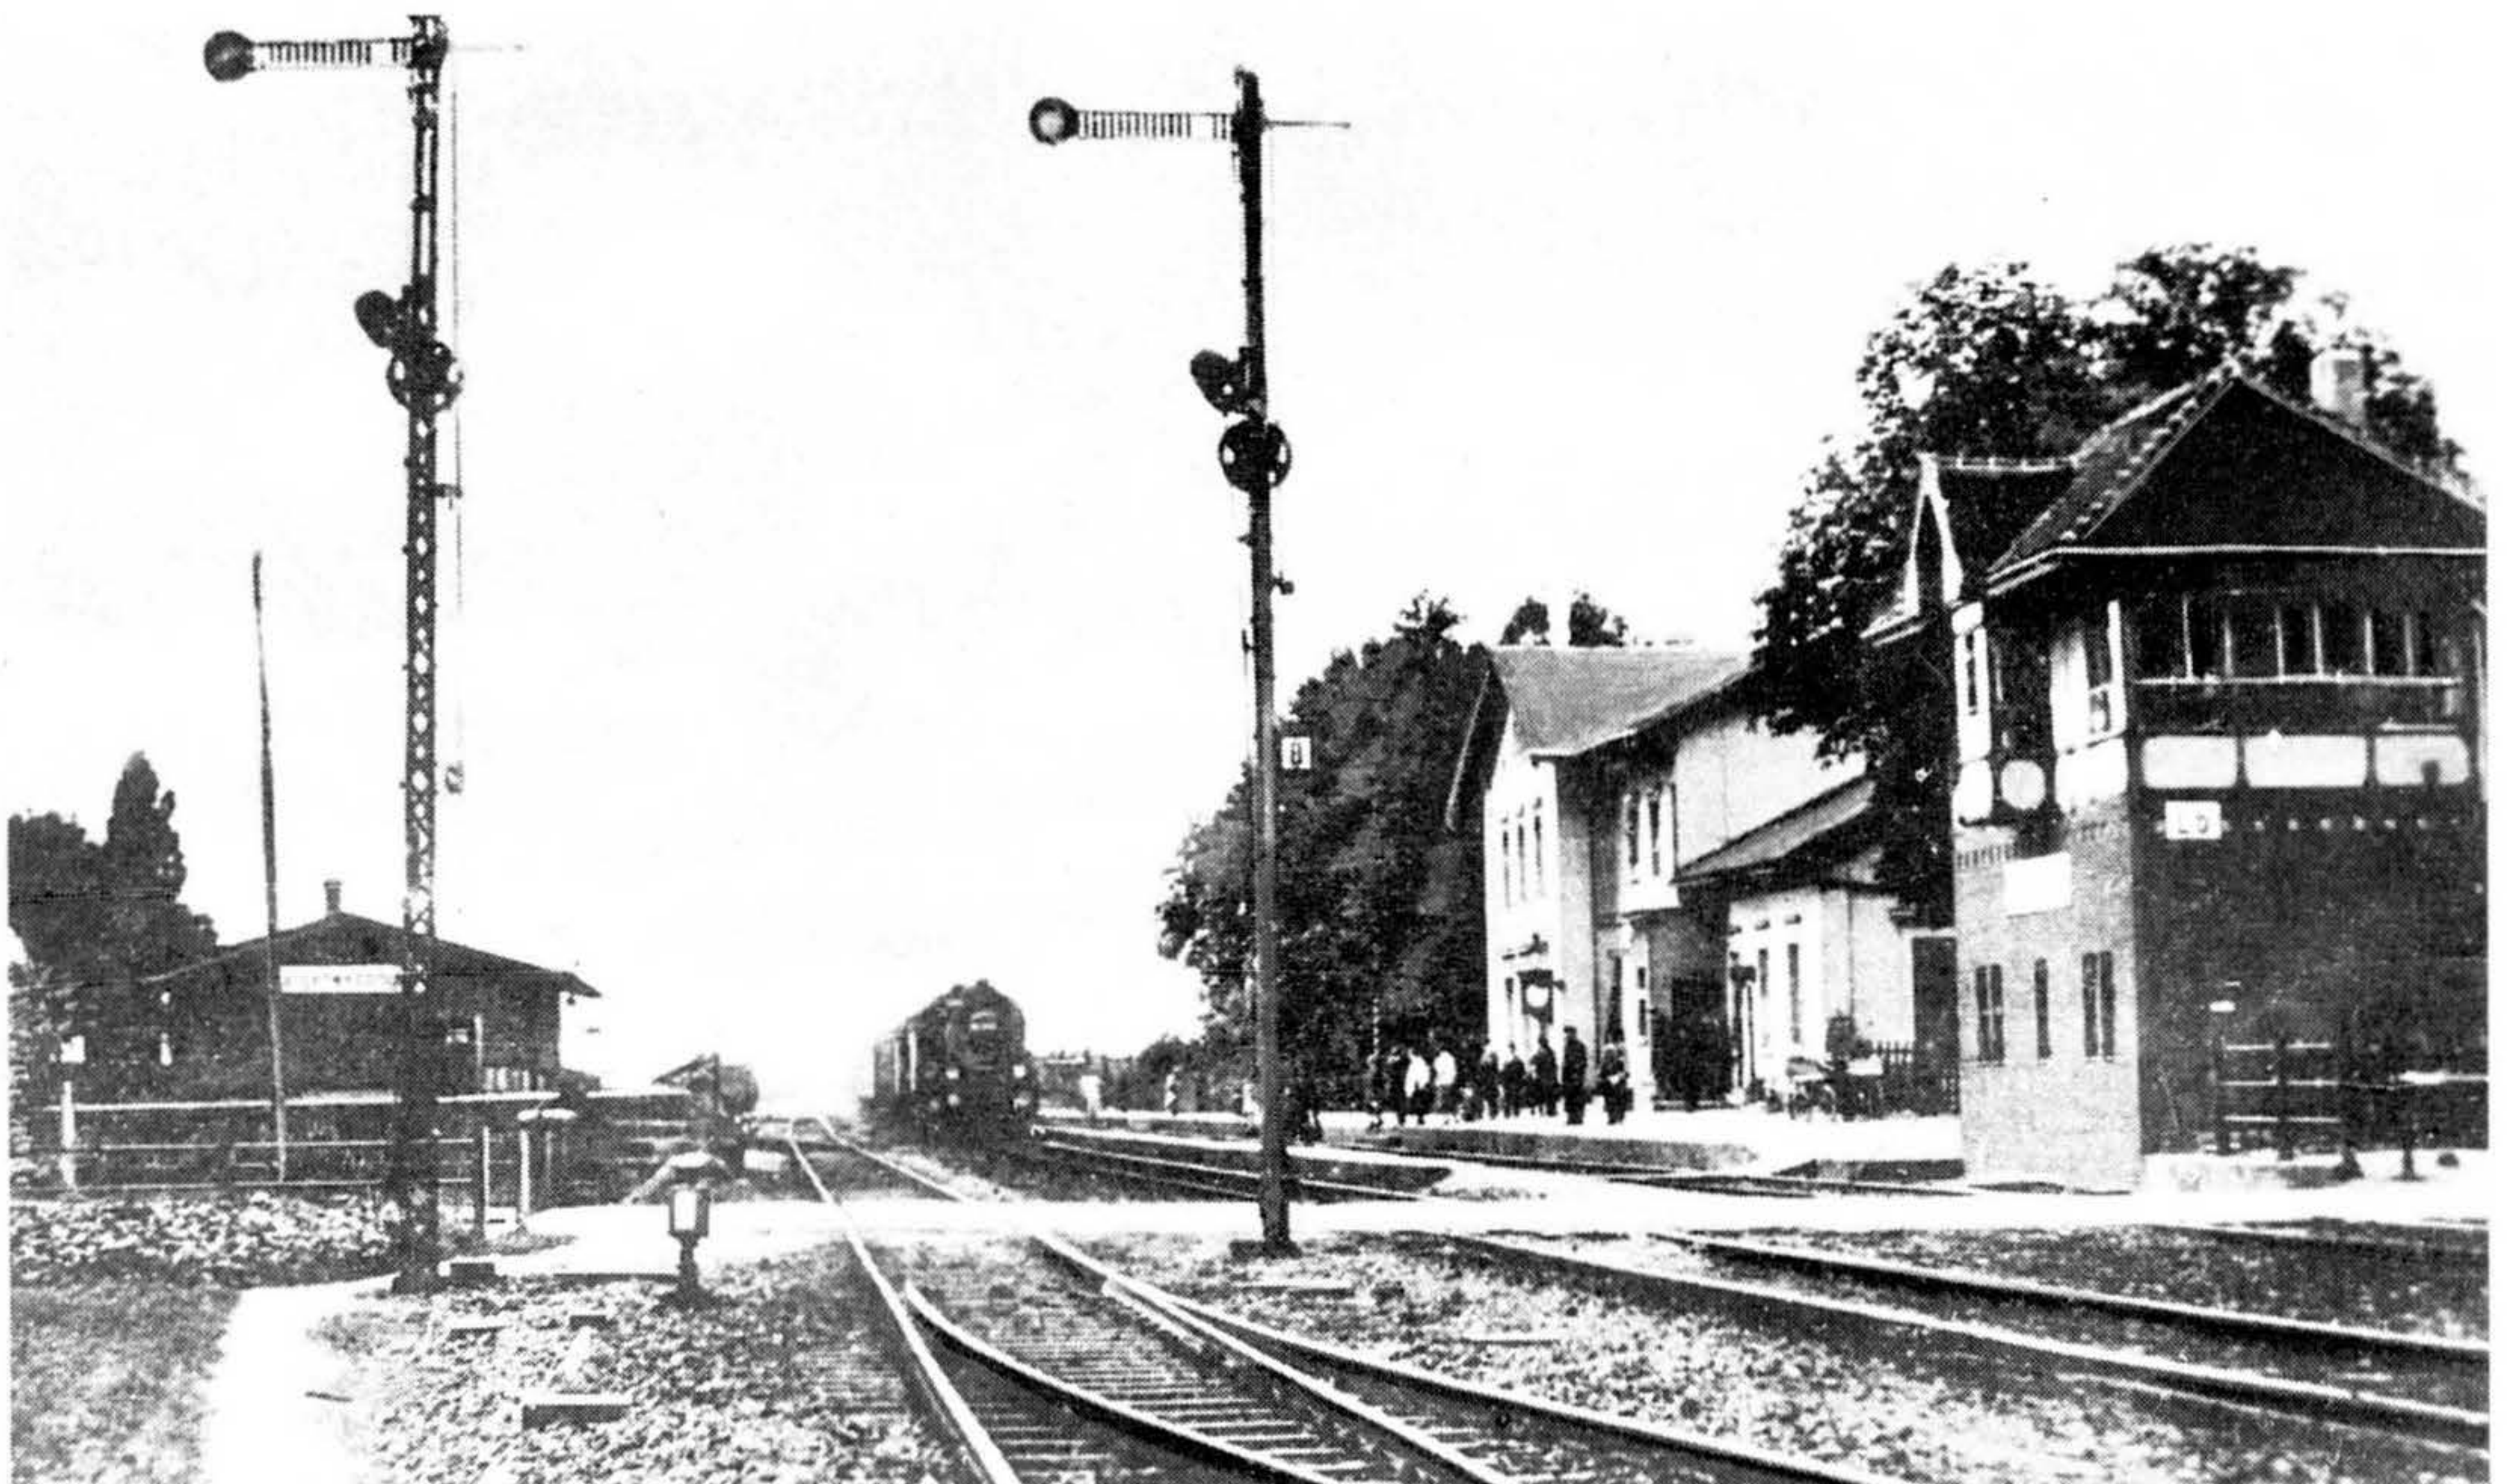
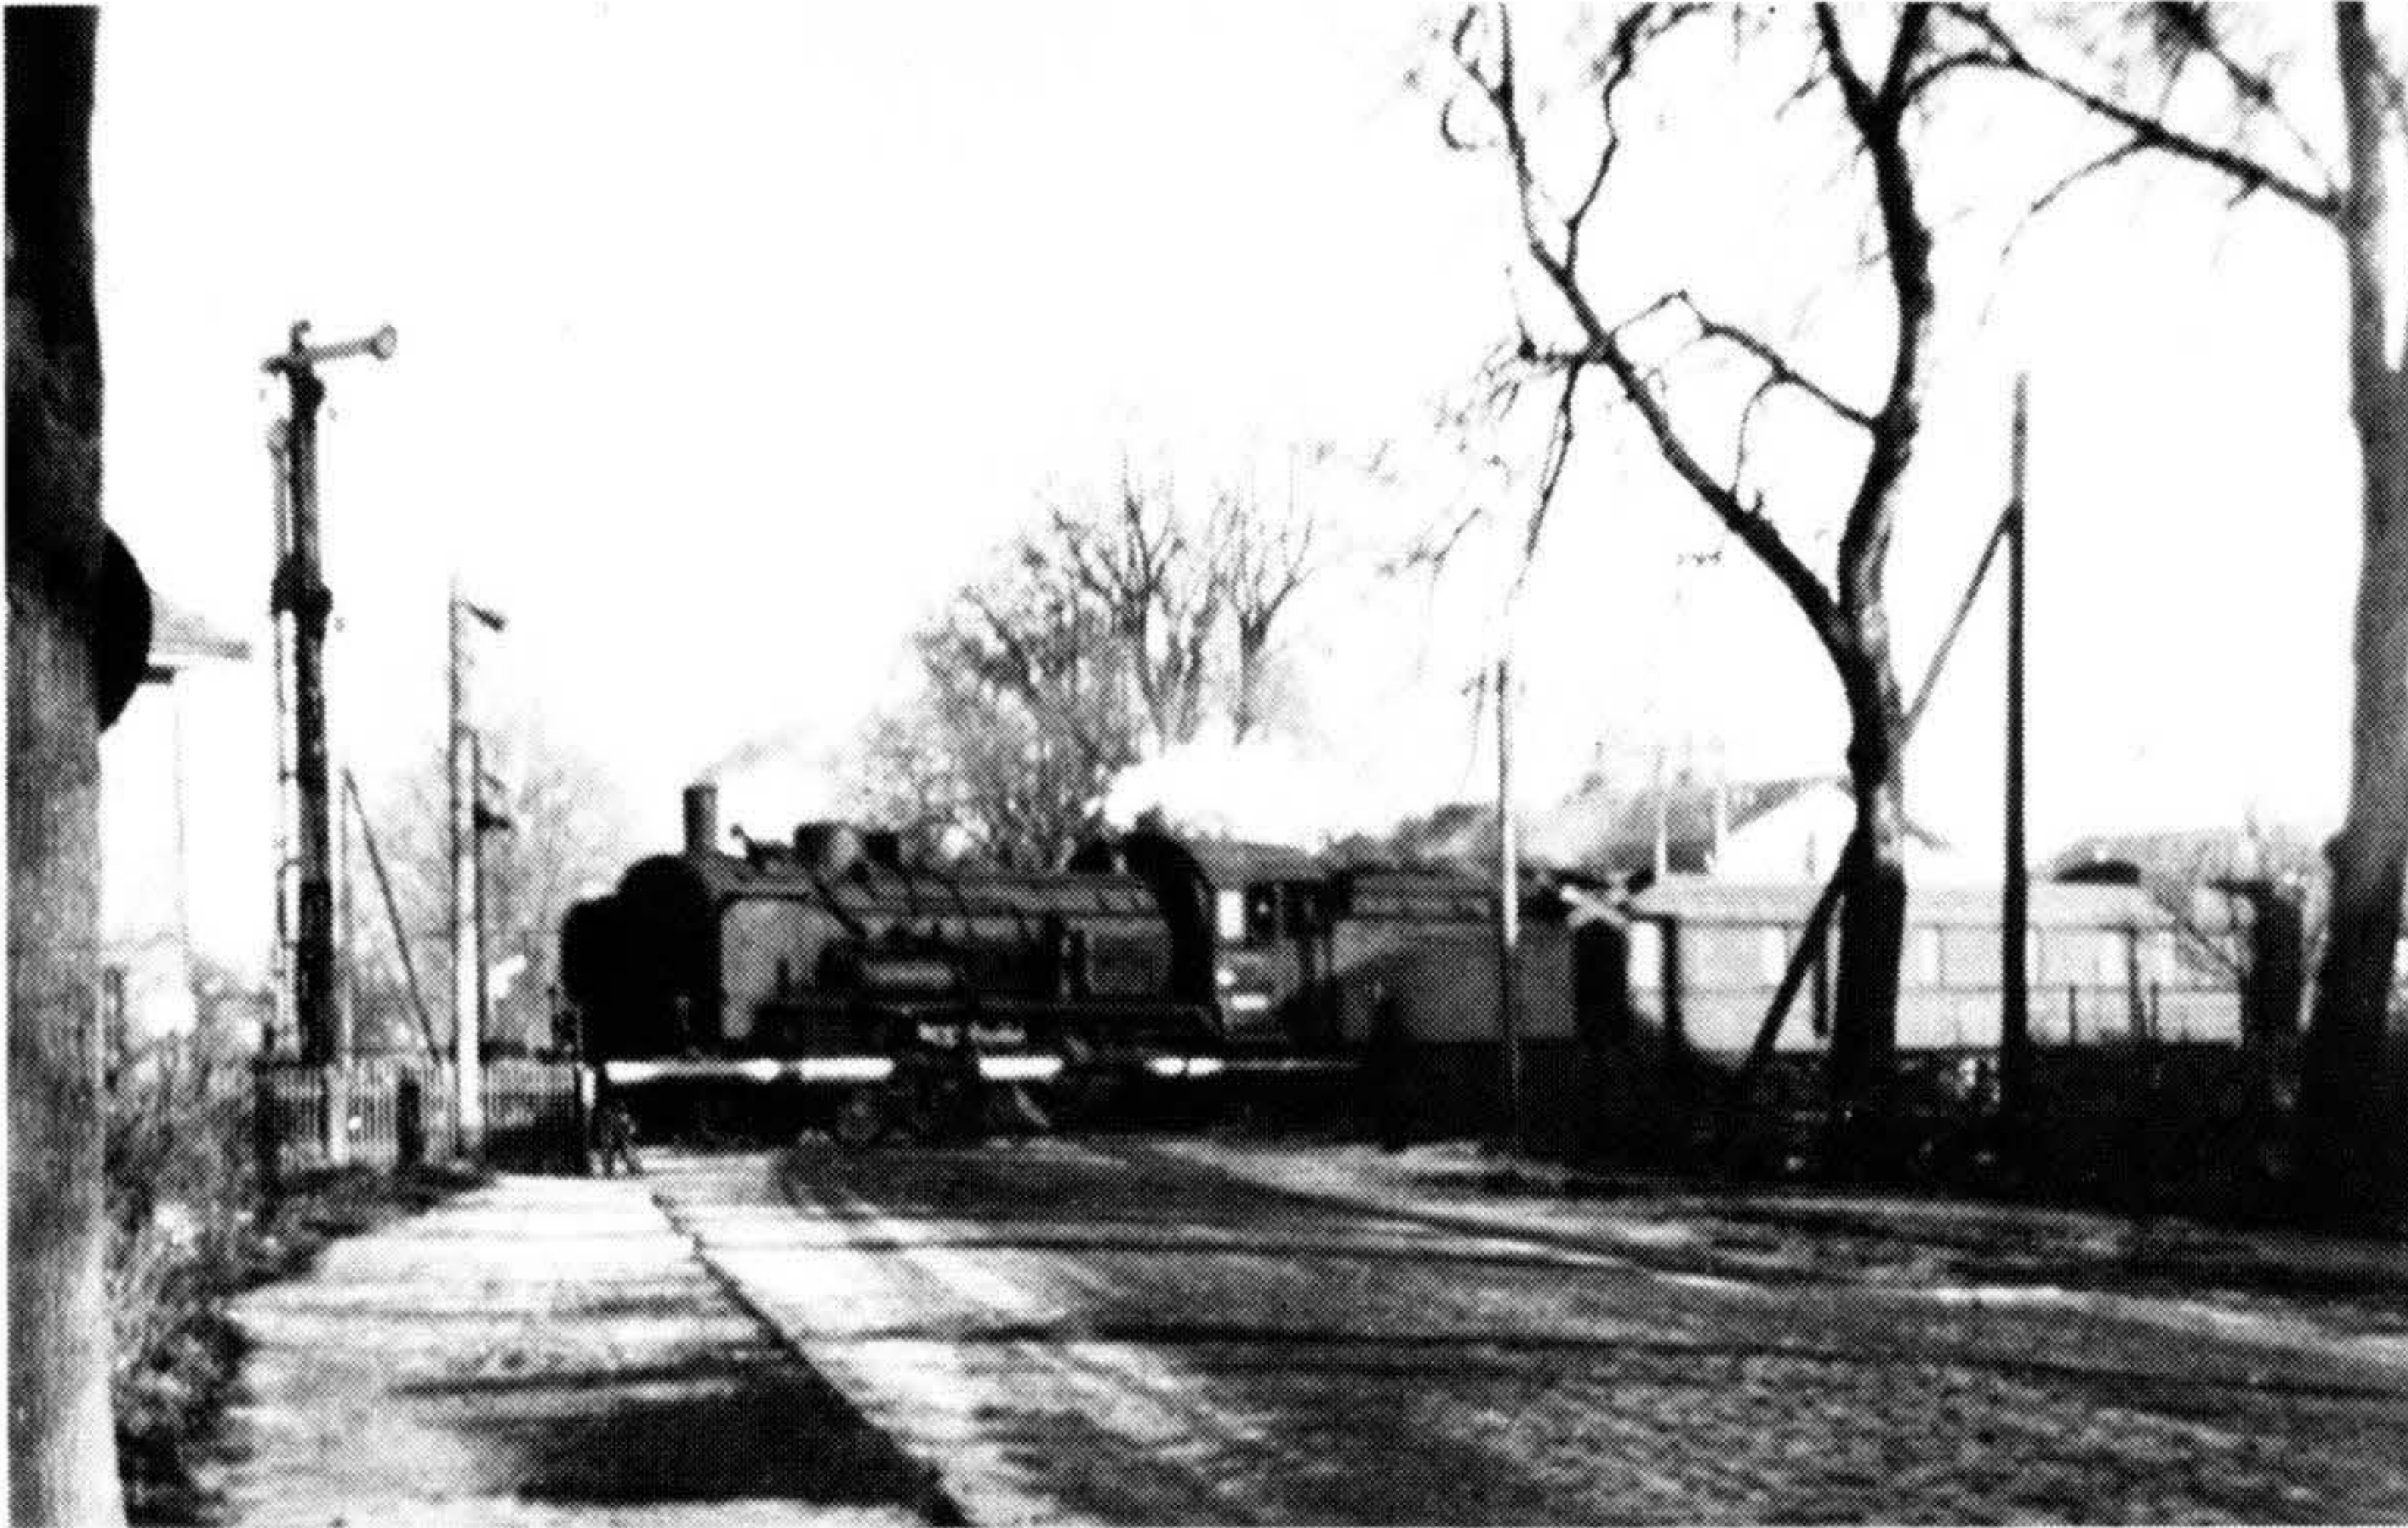
Bild 45

Blick auf den Bahnübergang, auf dem sich 1967 die Katastrophe ereignete. Der MINOL-Tankwagen kam aus der Gegenrichtung.

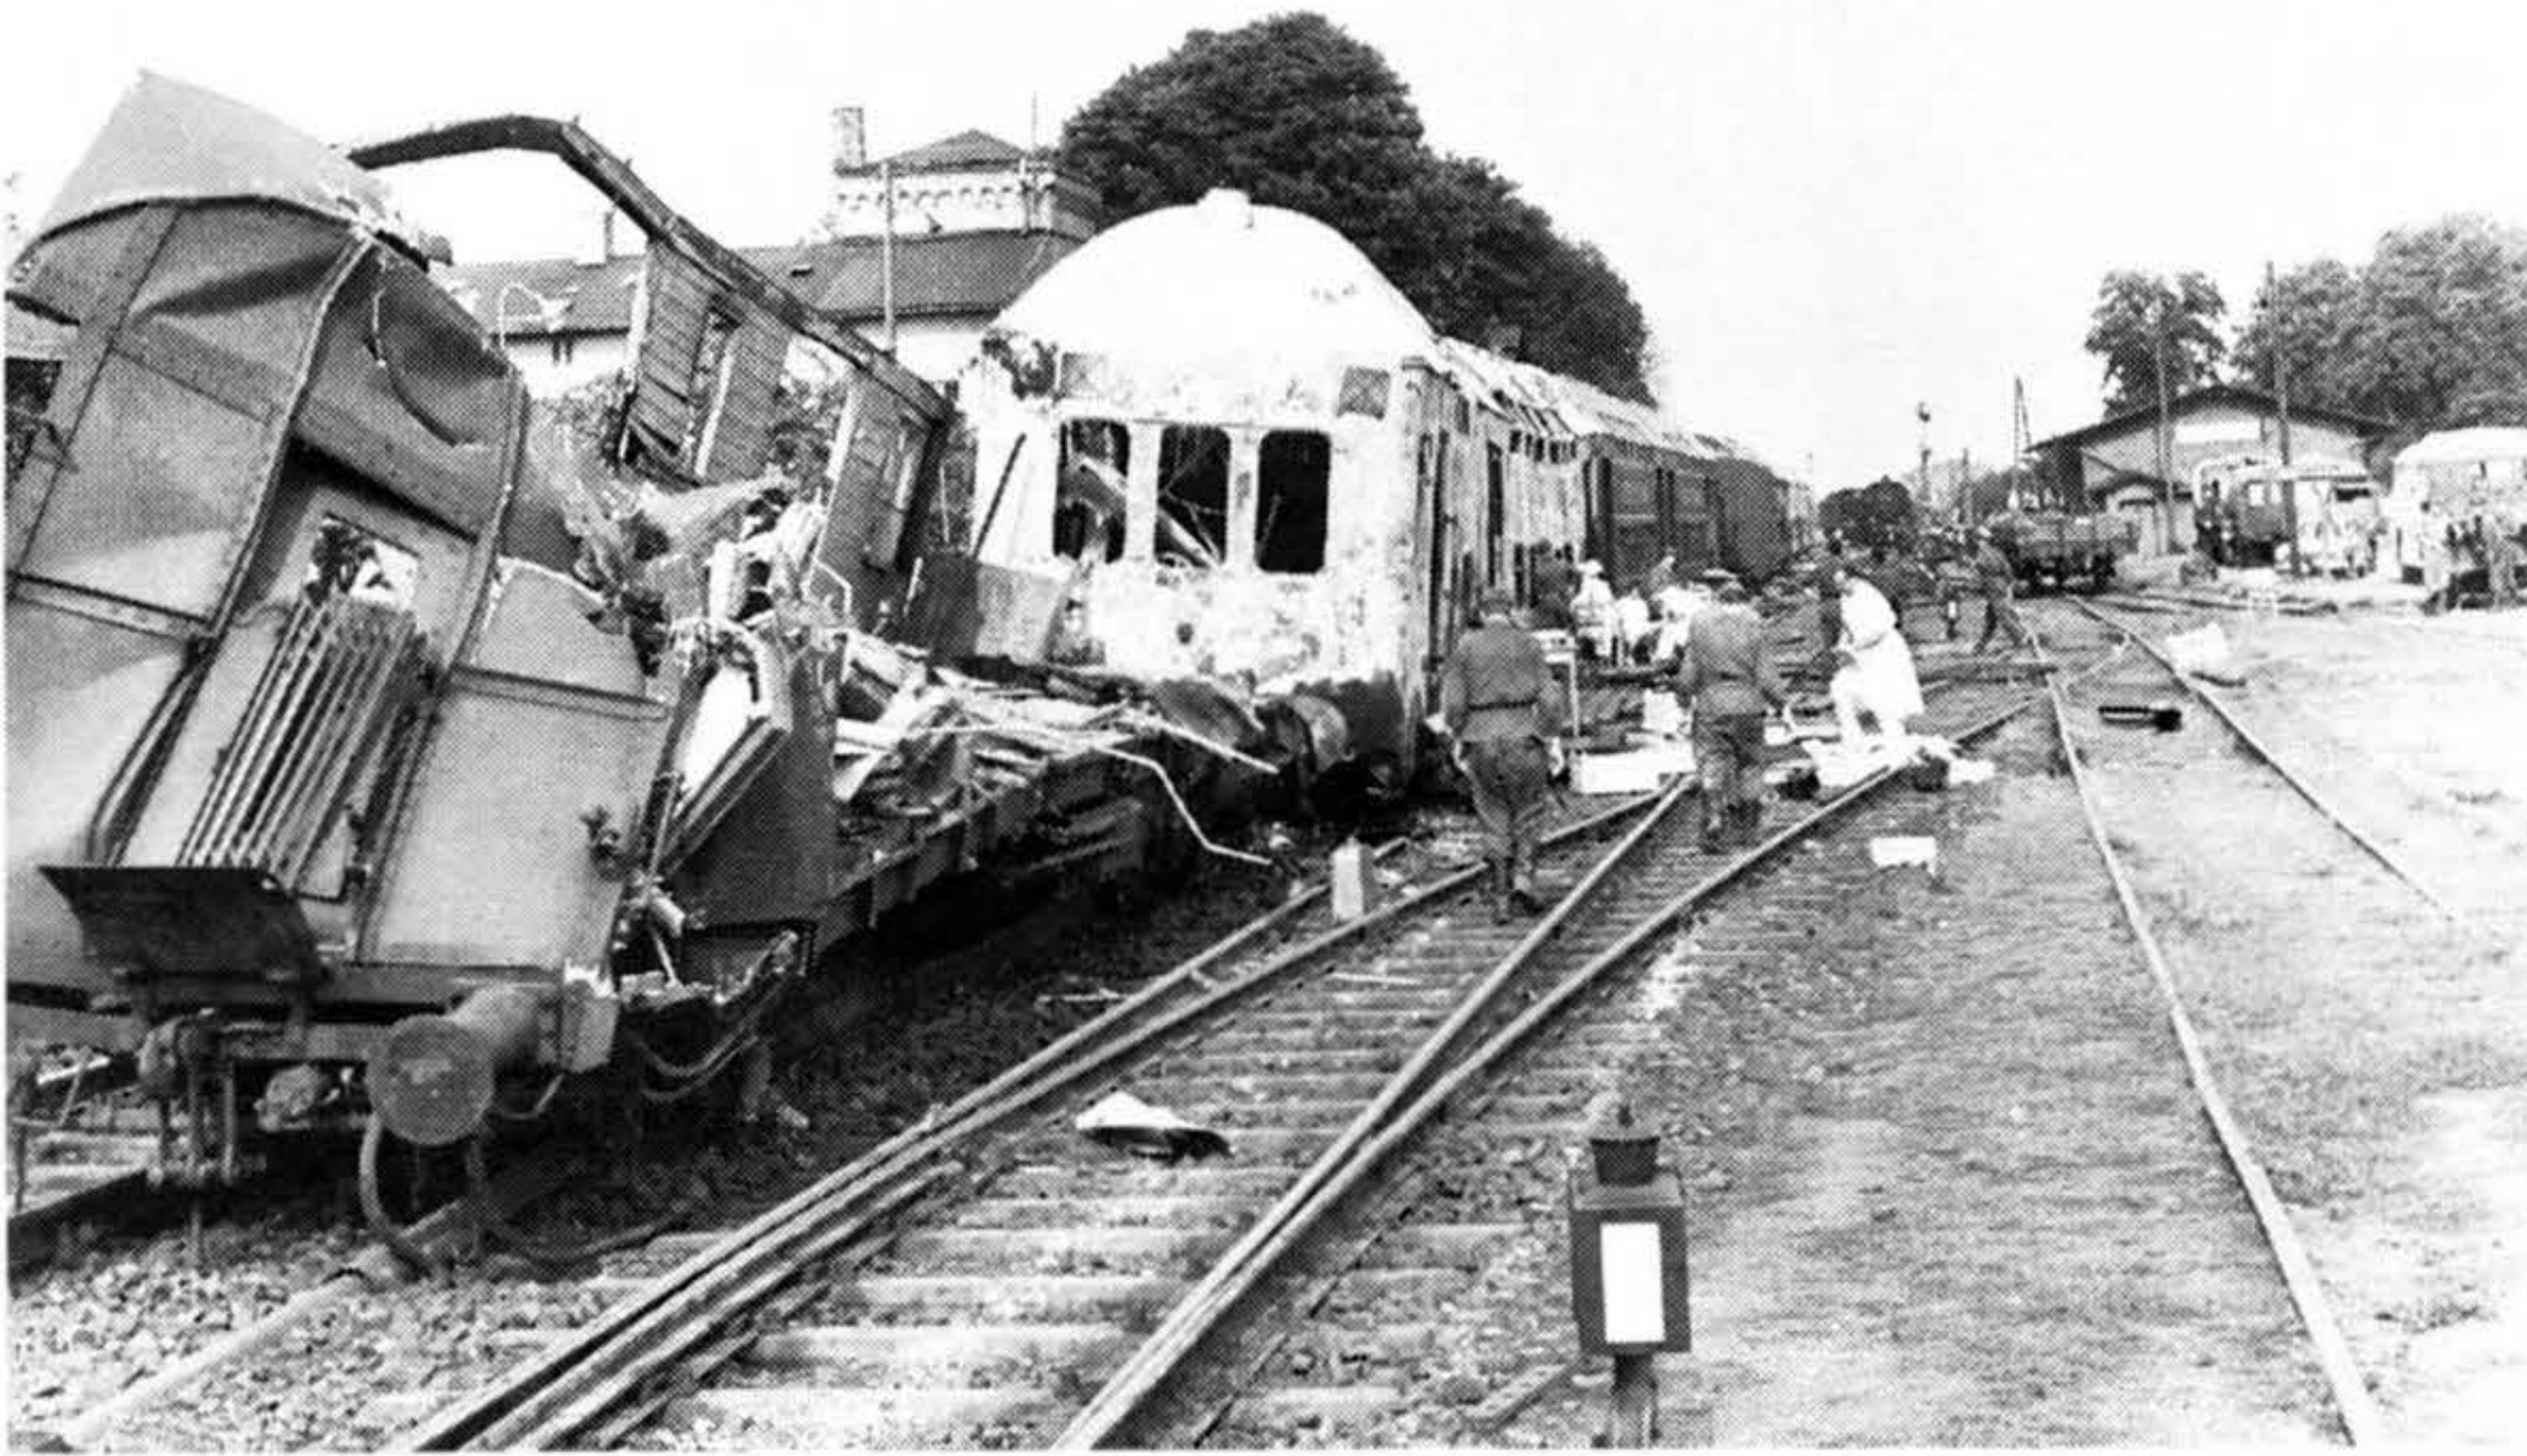
Bild 47
Blick auf die Unglücksstelle.
Foto: Zentralbild/Koard

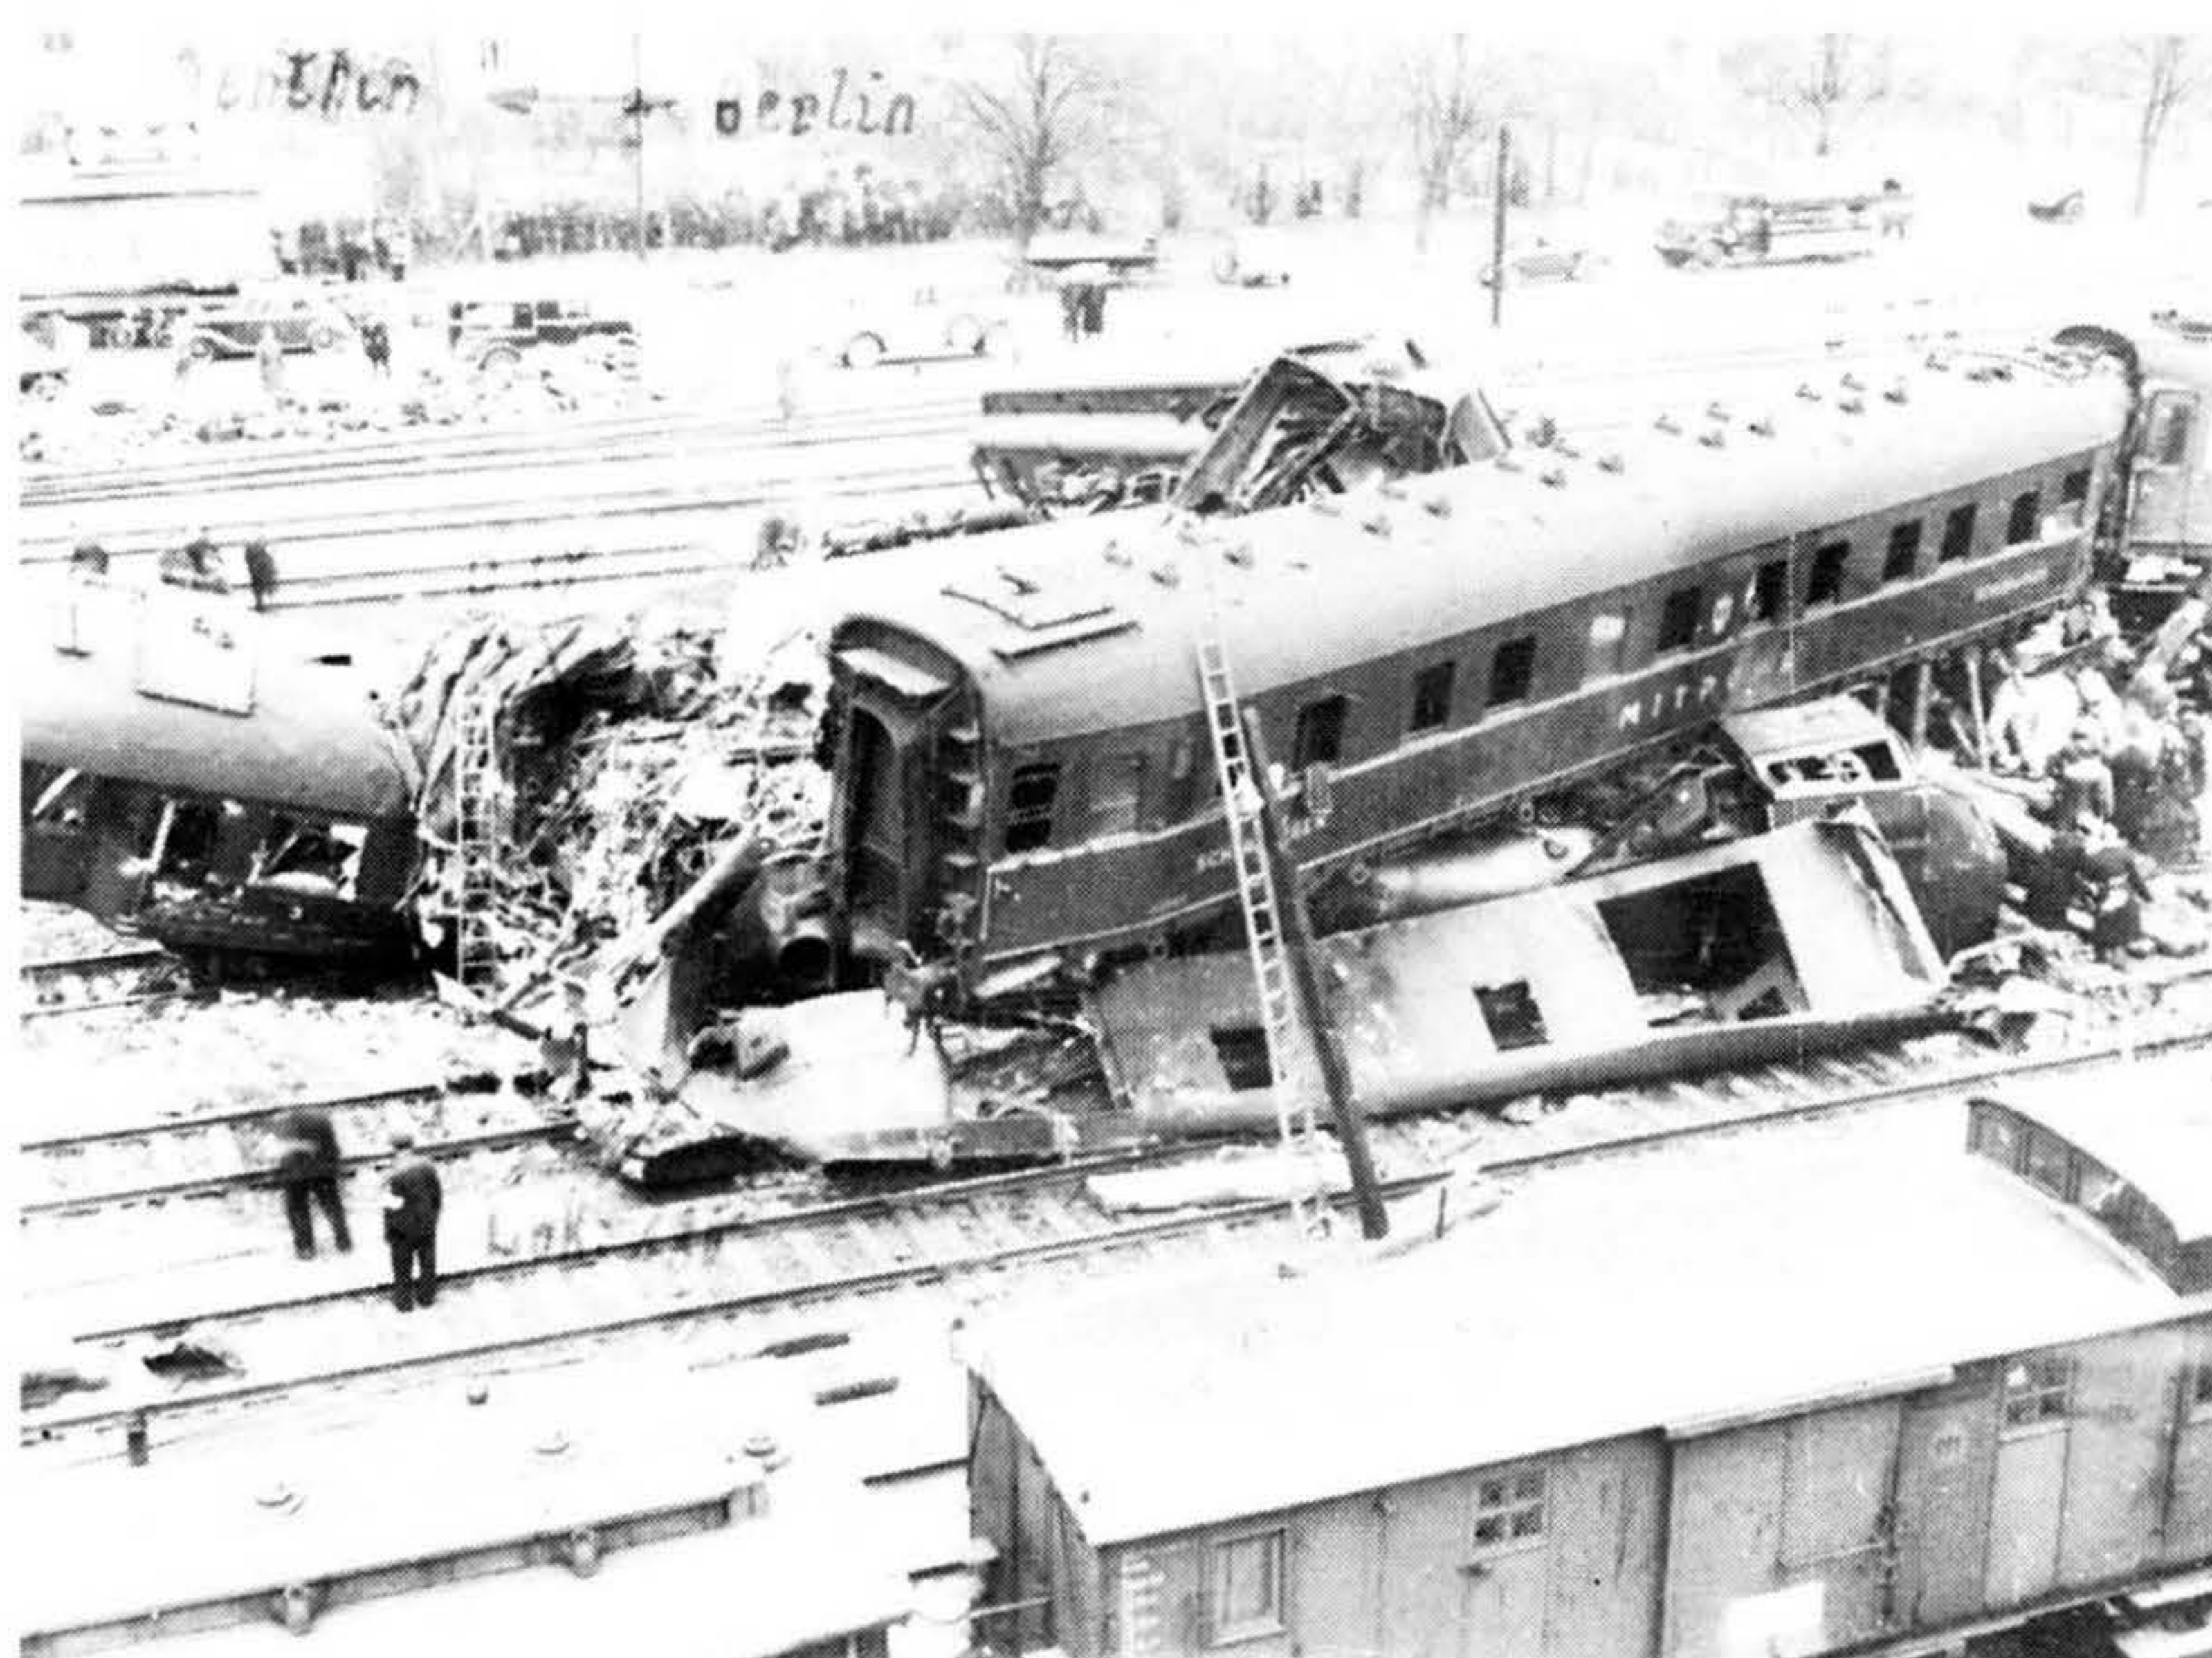
Bild 48

Der Trümmerhaufen auf dem Bahnhof Genthin. Der Gepäckwagen des D 10 wurde in Fahrtrichtung links aus dem Gleis gedrückt und umgeworfen. Auf ihn schob die Lokomotive 01 158, deren Trümmer dahinter zu erkennen sind, den zweitletzten Schlafwagen des D 10. Foto: StA Magdeburg
