EISENBAHN- UNFÄLLE IN EUROPA

Tatsachen
Berichte
Protokolle

Preuß, Erich:
Eisenbahnunfälle in Europa. –
2. Aufl.
Berlin : Transpress 1992. –
168 S. : 115 Fotos, 39 Zeichn.,
4 Tab.

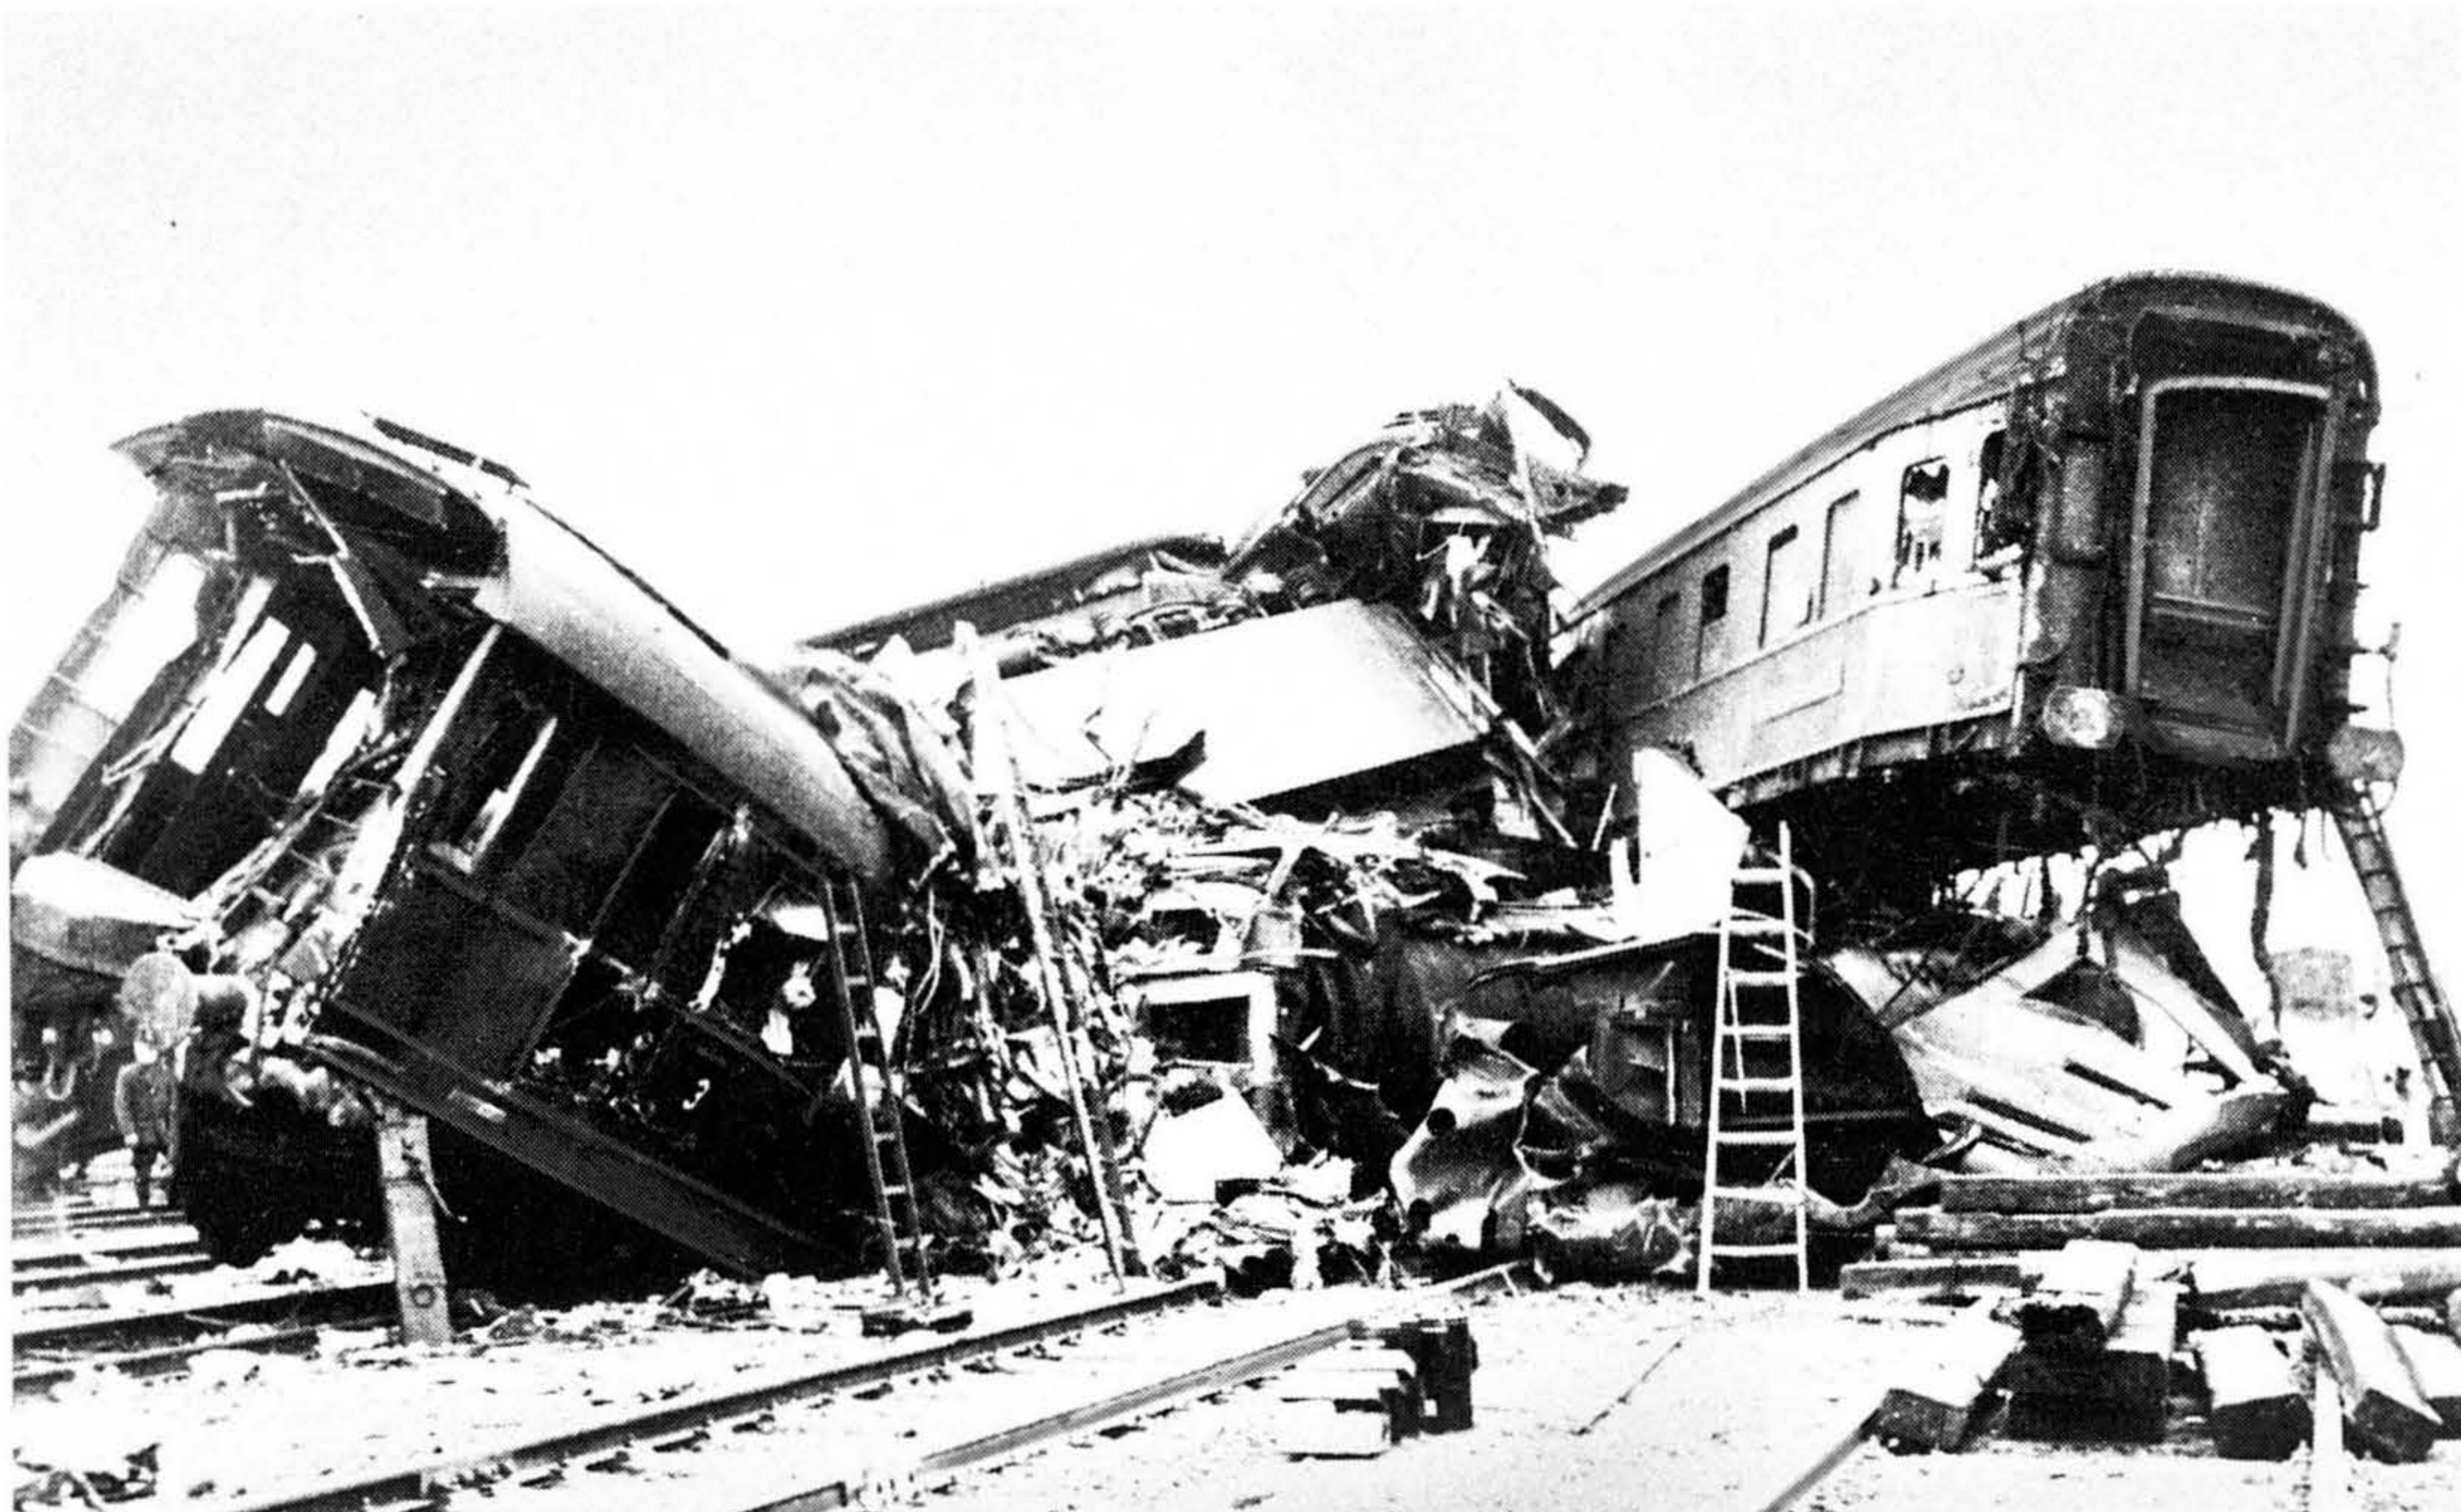
Bild 49 Der Genthiner Trümmerberg aus Richtung Burg gesehen: Mitte unten die Lokomotive des D 180 01 158, auf ihr deren Tender. Rechts unten der Gepäckwagen des D 10, darüber der vorletzte Schlafwagen des D 10, darunter der Gepäckwagen des D 10, der nach dem Schlafwagen lief. Links der Sitzwagen, vermutlich an fünfter Stelle, vom Schluß aus gezählt, im D 10 gelaufen. Foto: StA Magdeburg

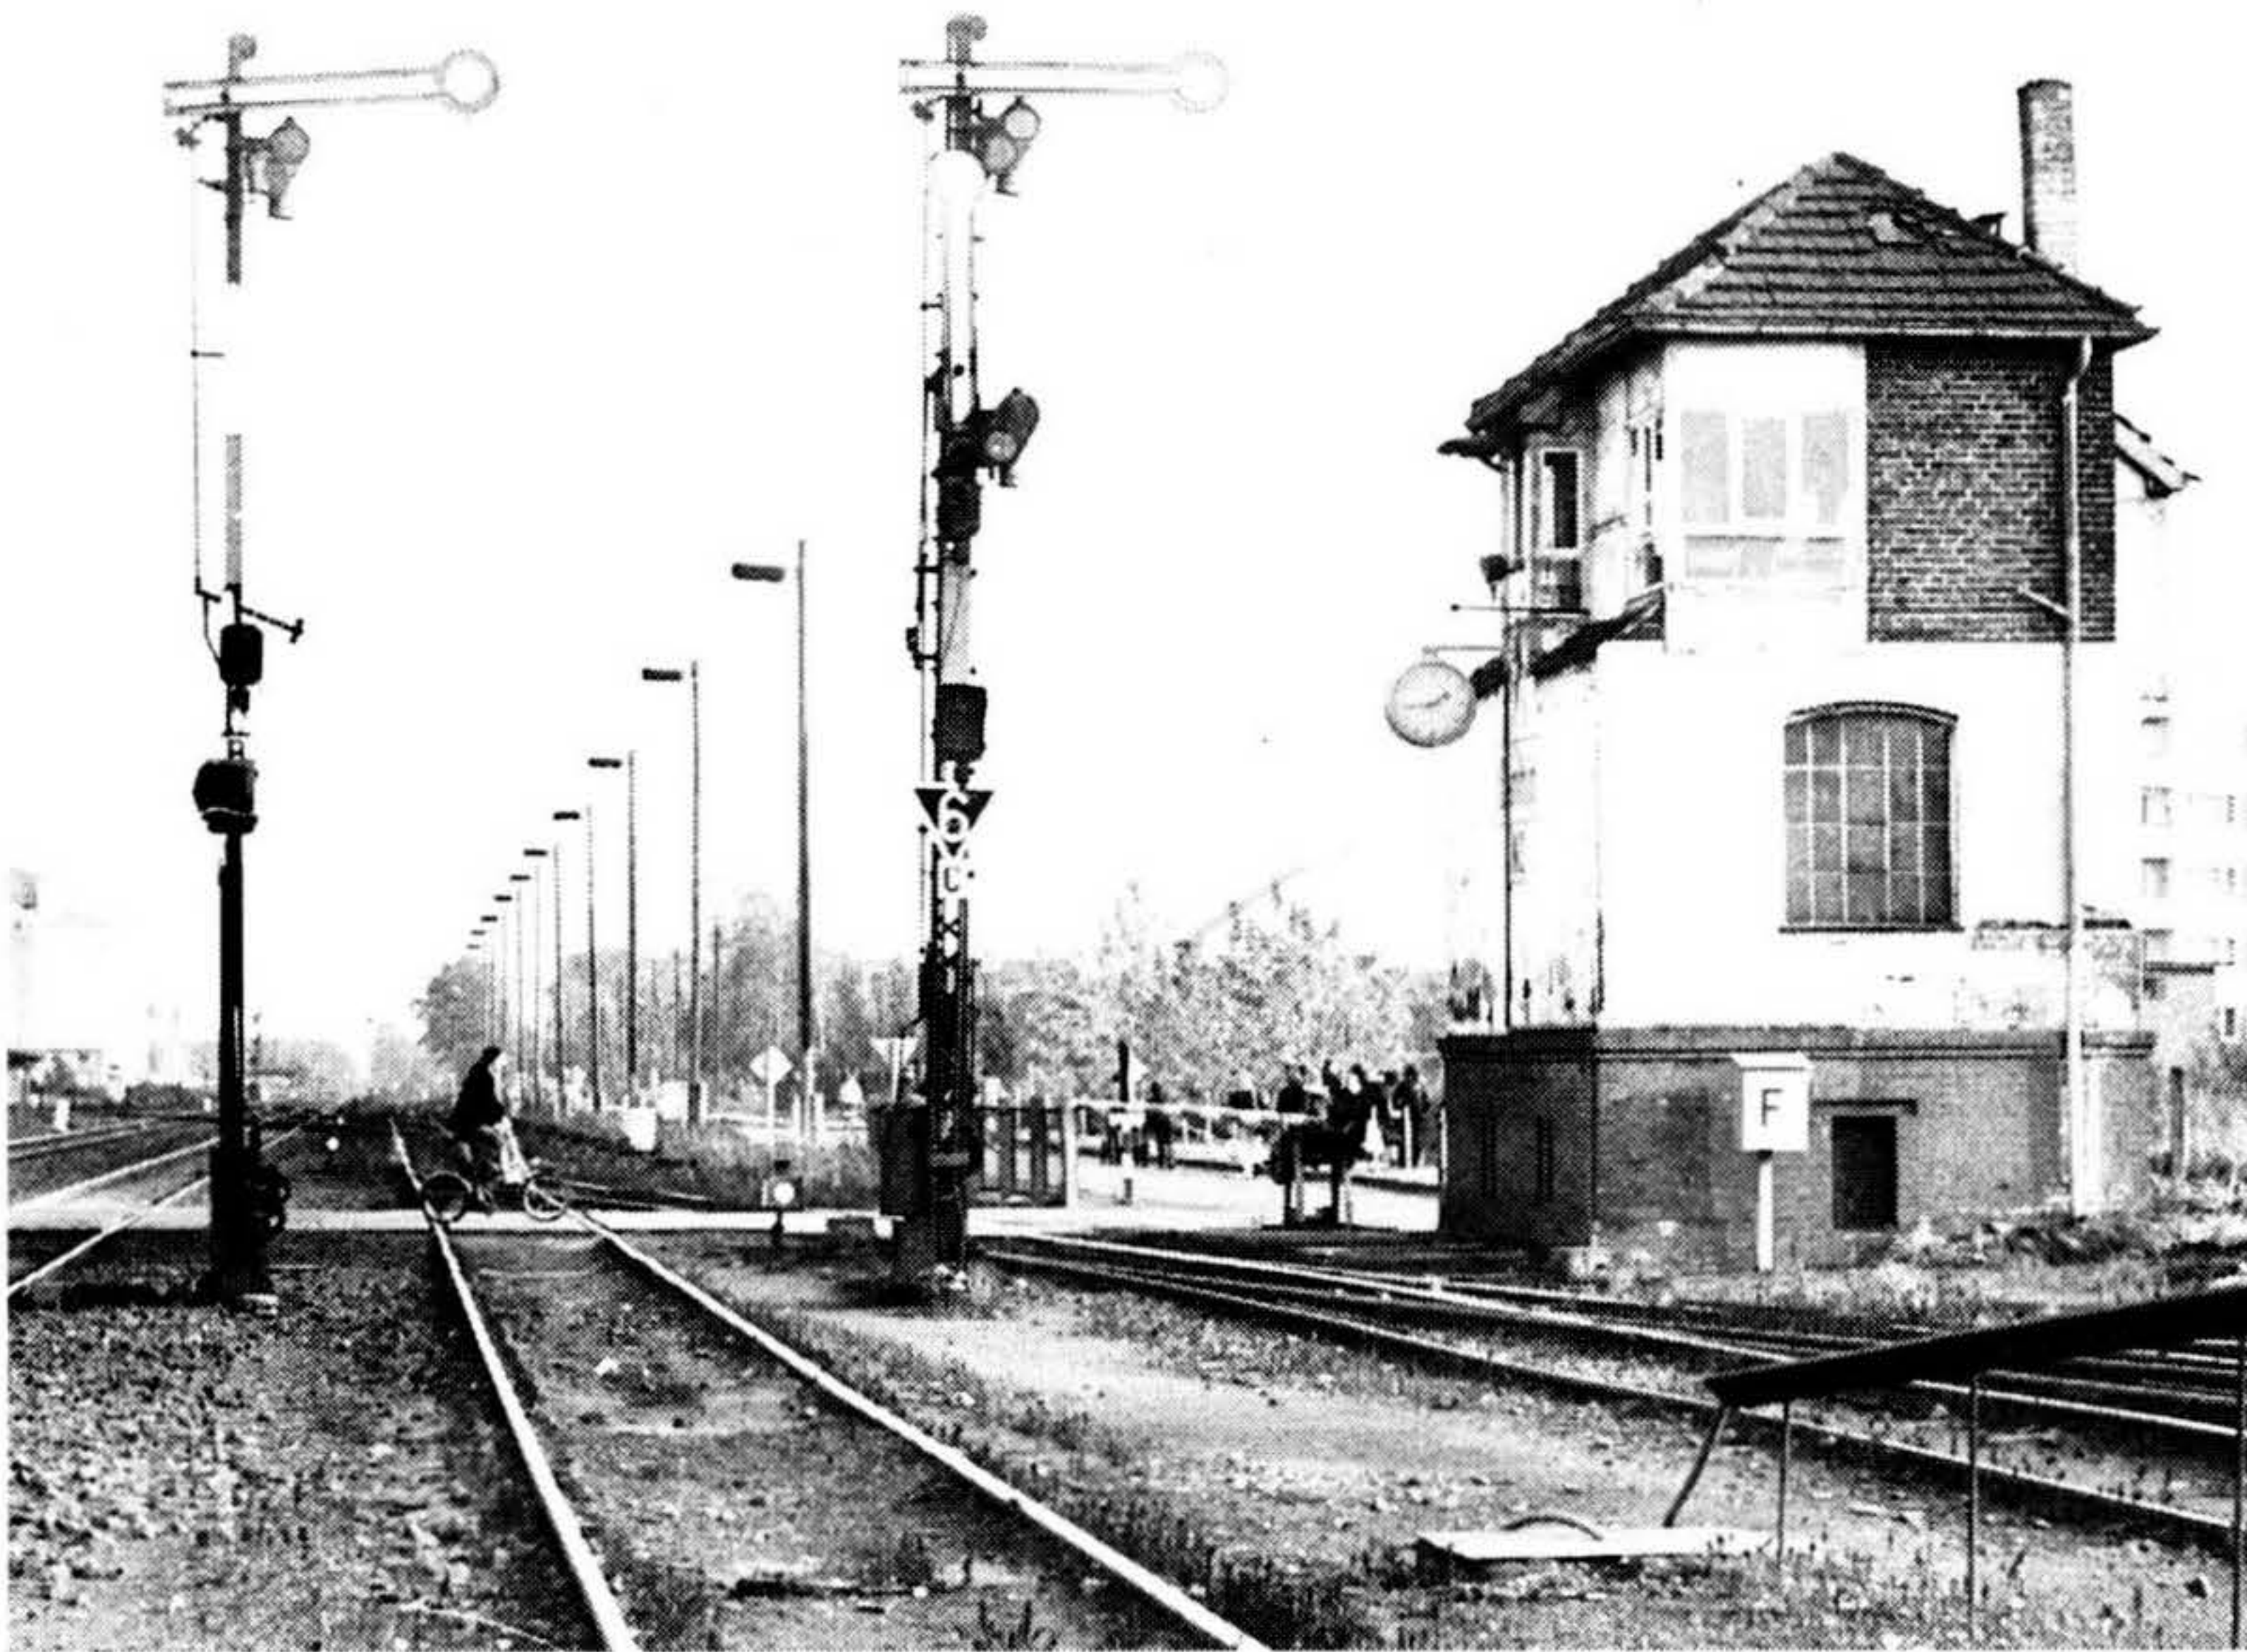
Bild 52

Blick von der Unfallstelle in Richtung Belicke im Jahre 1985, rechts Stellwerk »Go«.

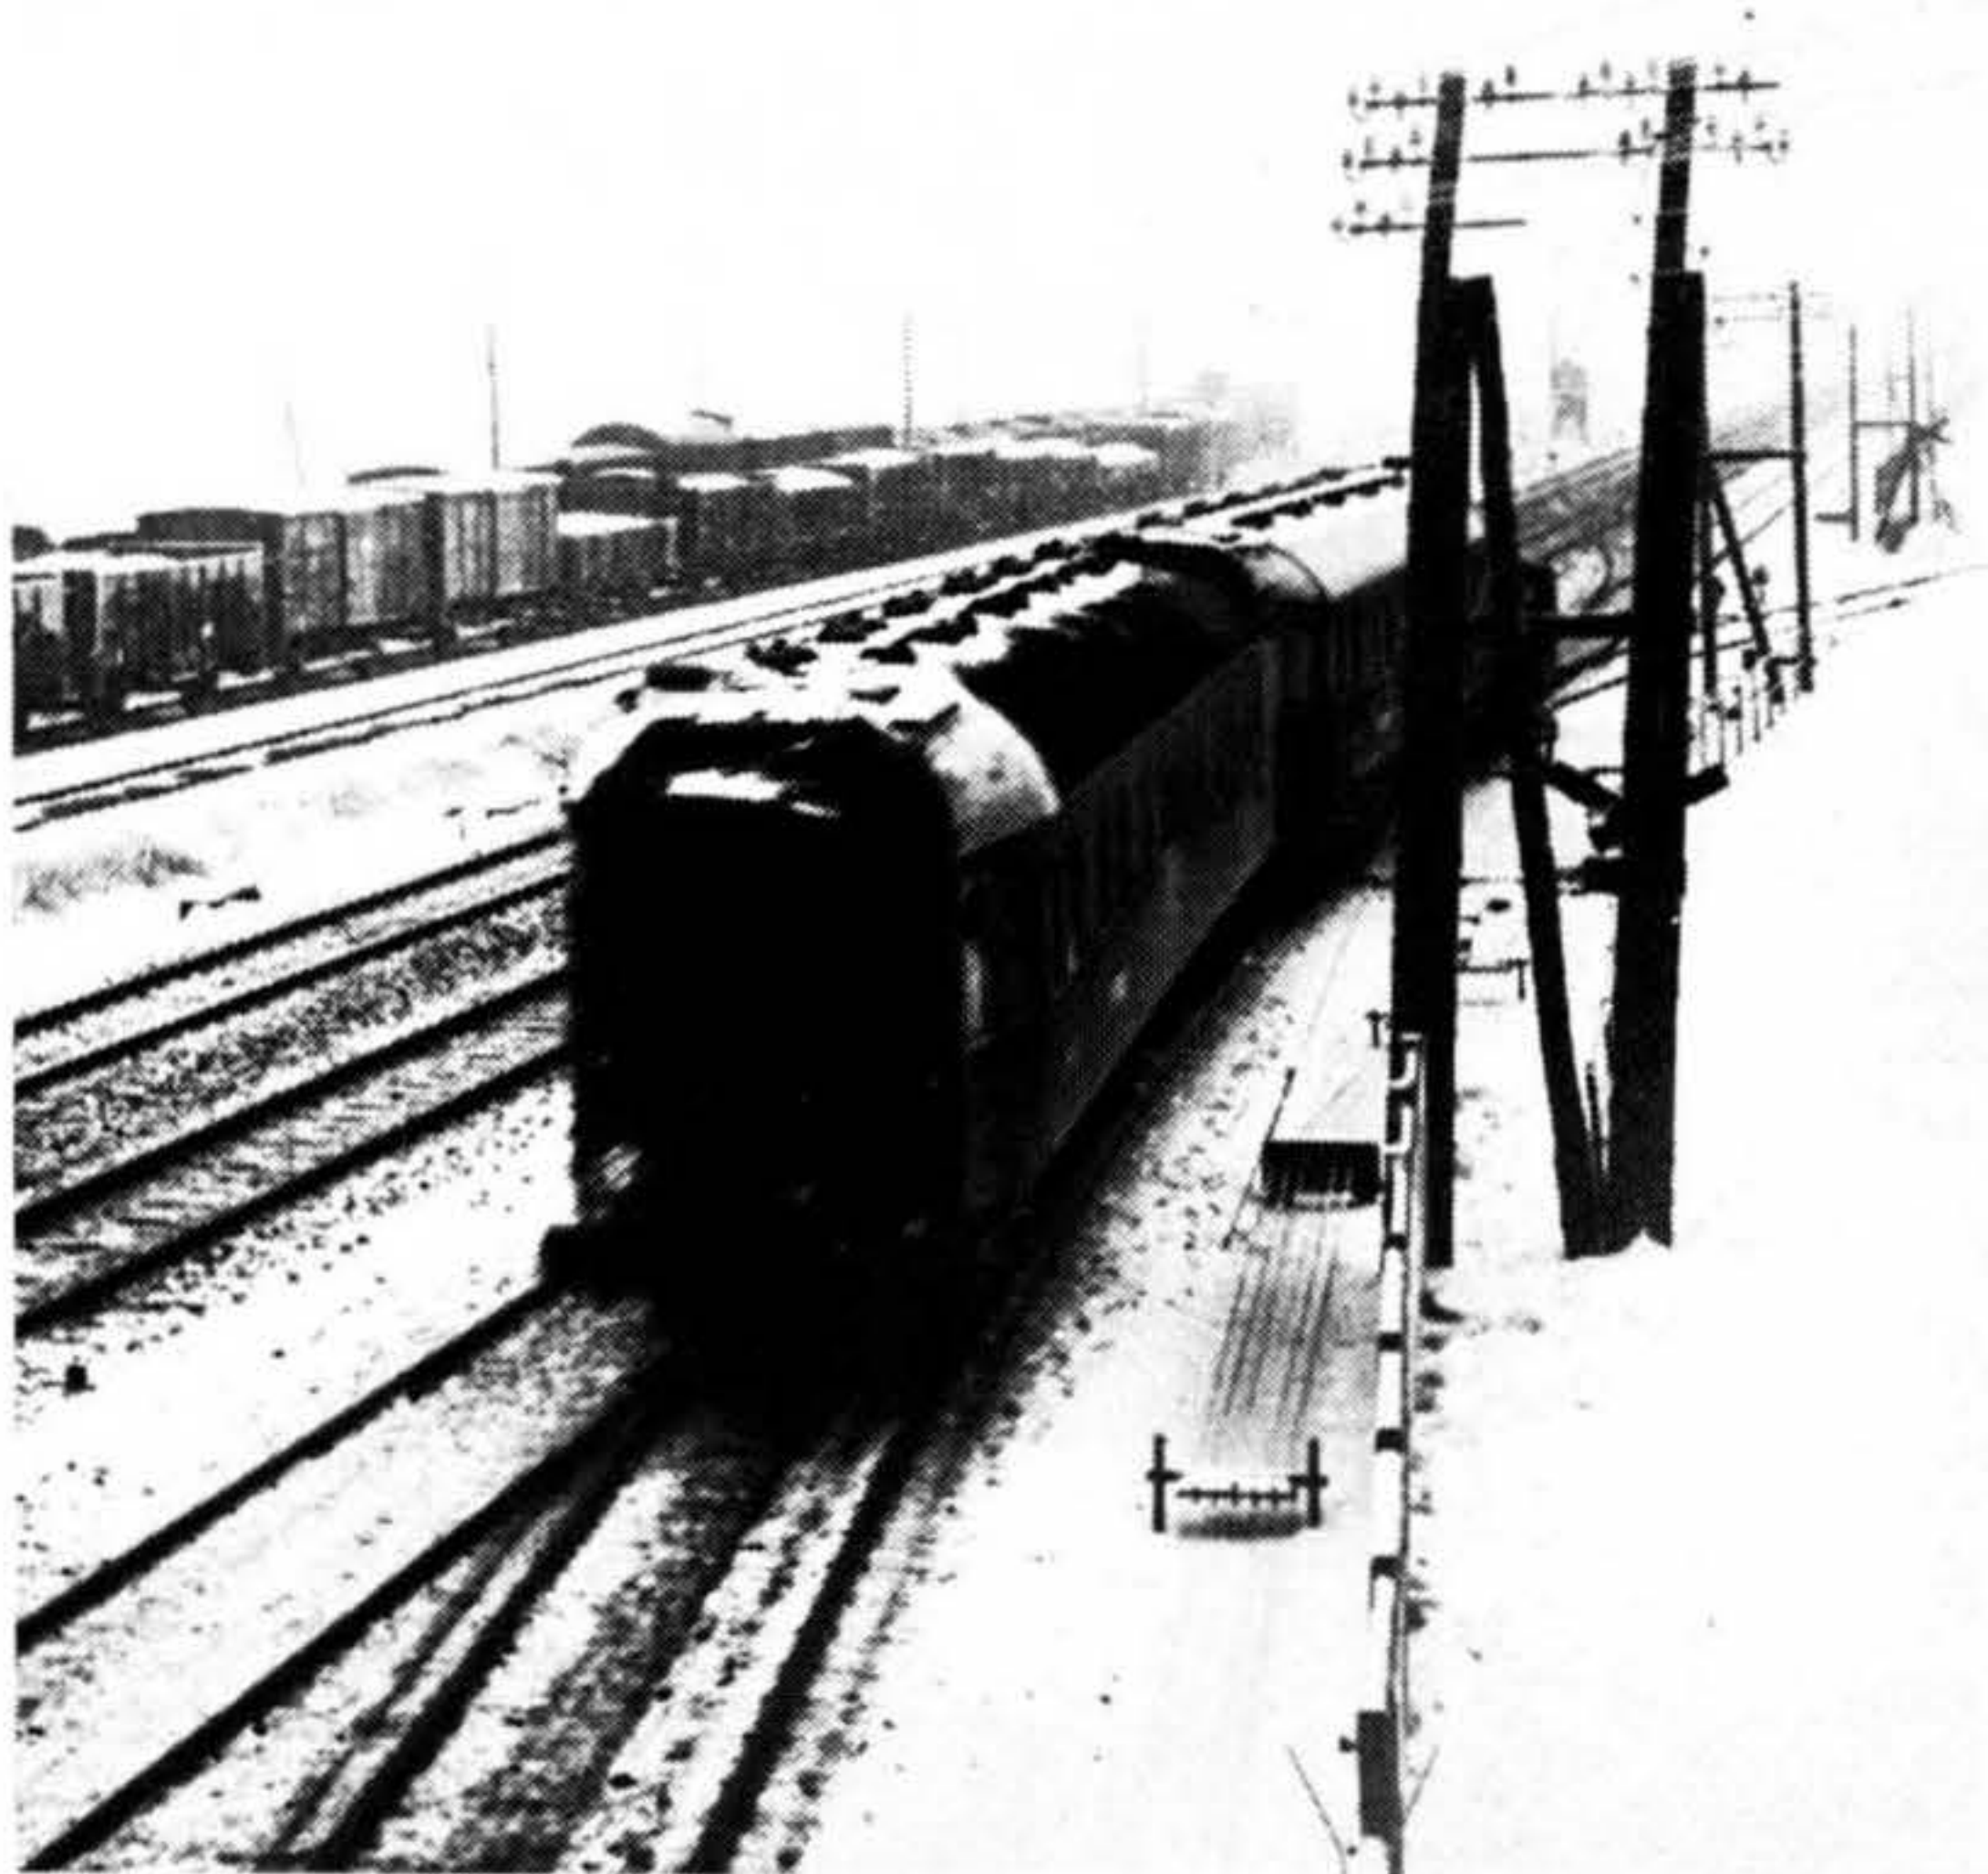
Bild 53 Blick vom Stellwerk »Go« in Richtung Belicke, rechts abgestellte Wagen vom D 10 oder D 180.

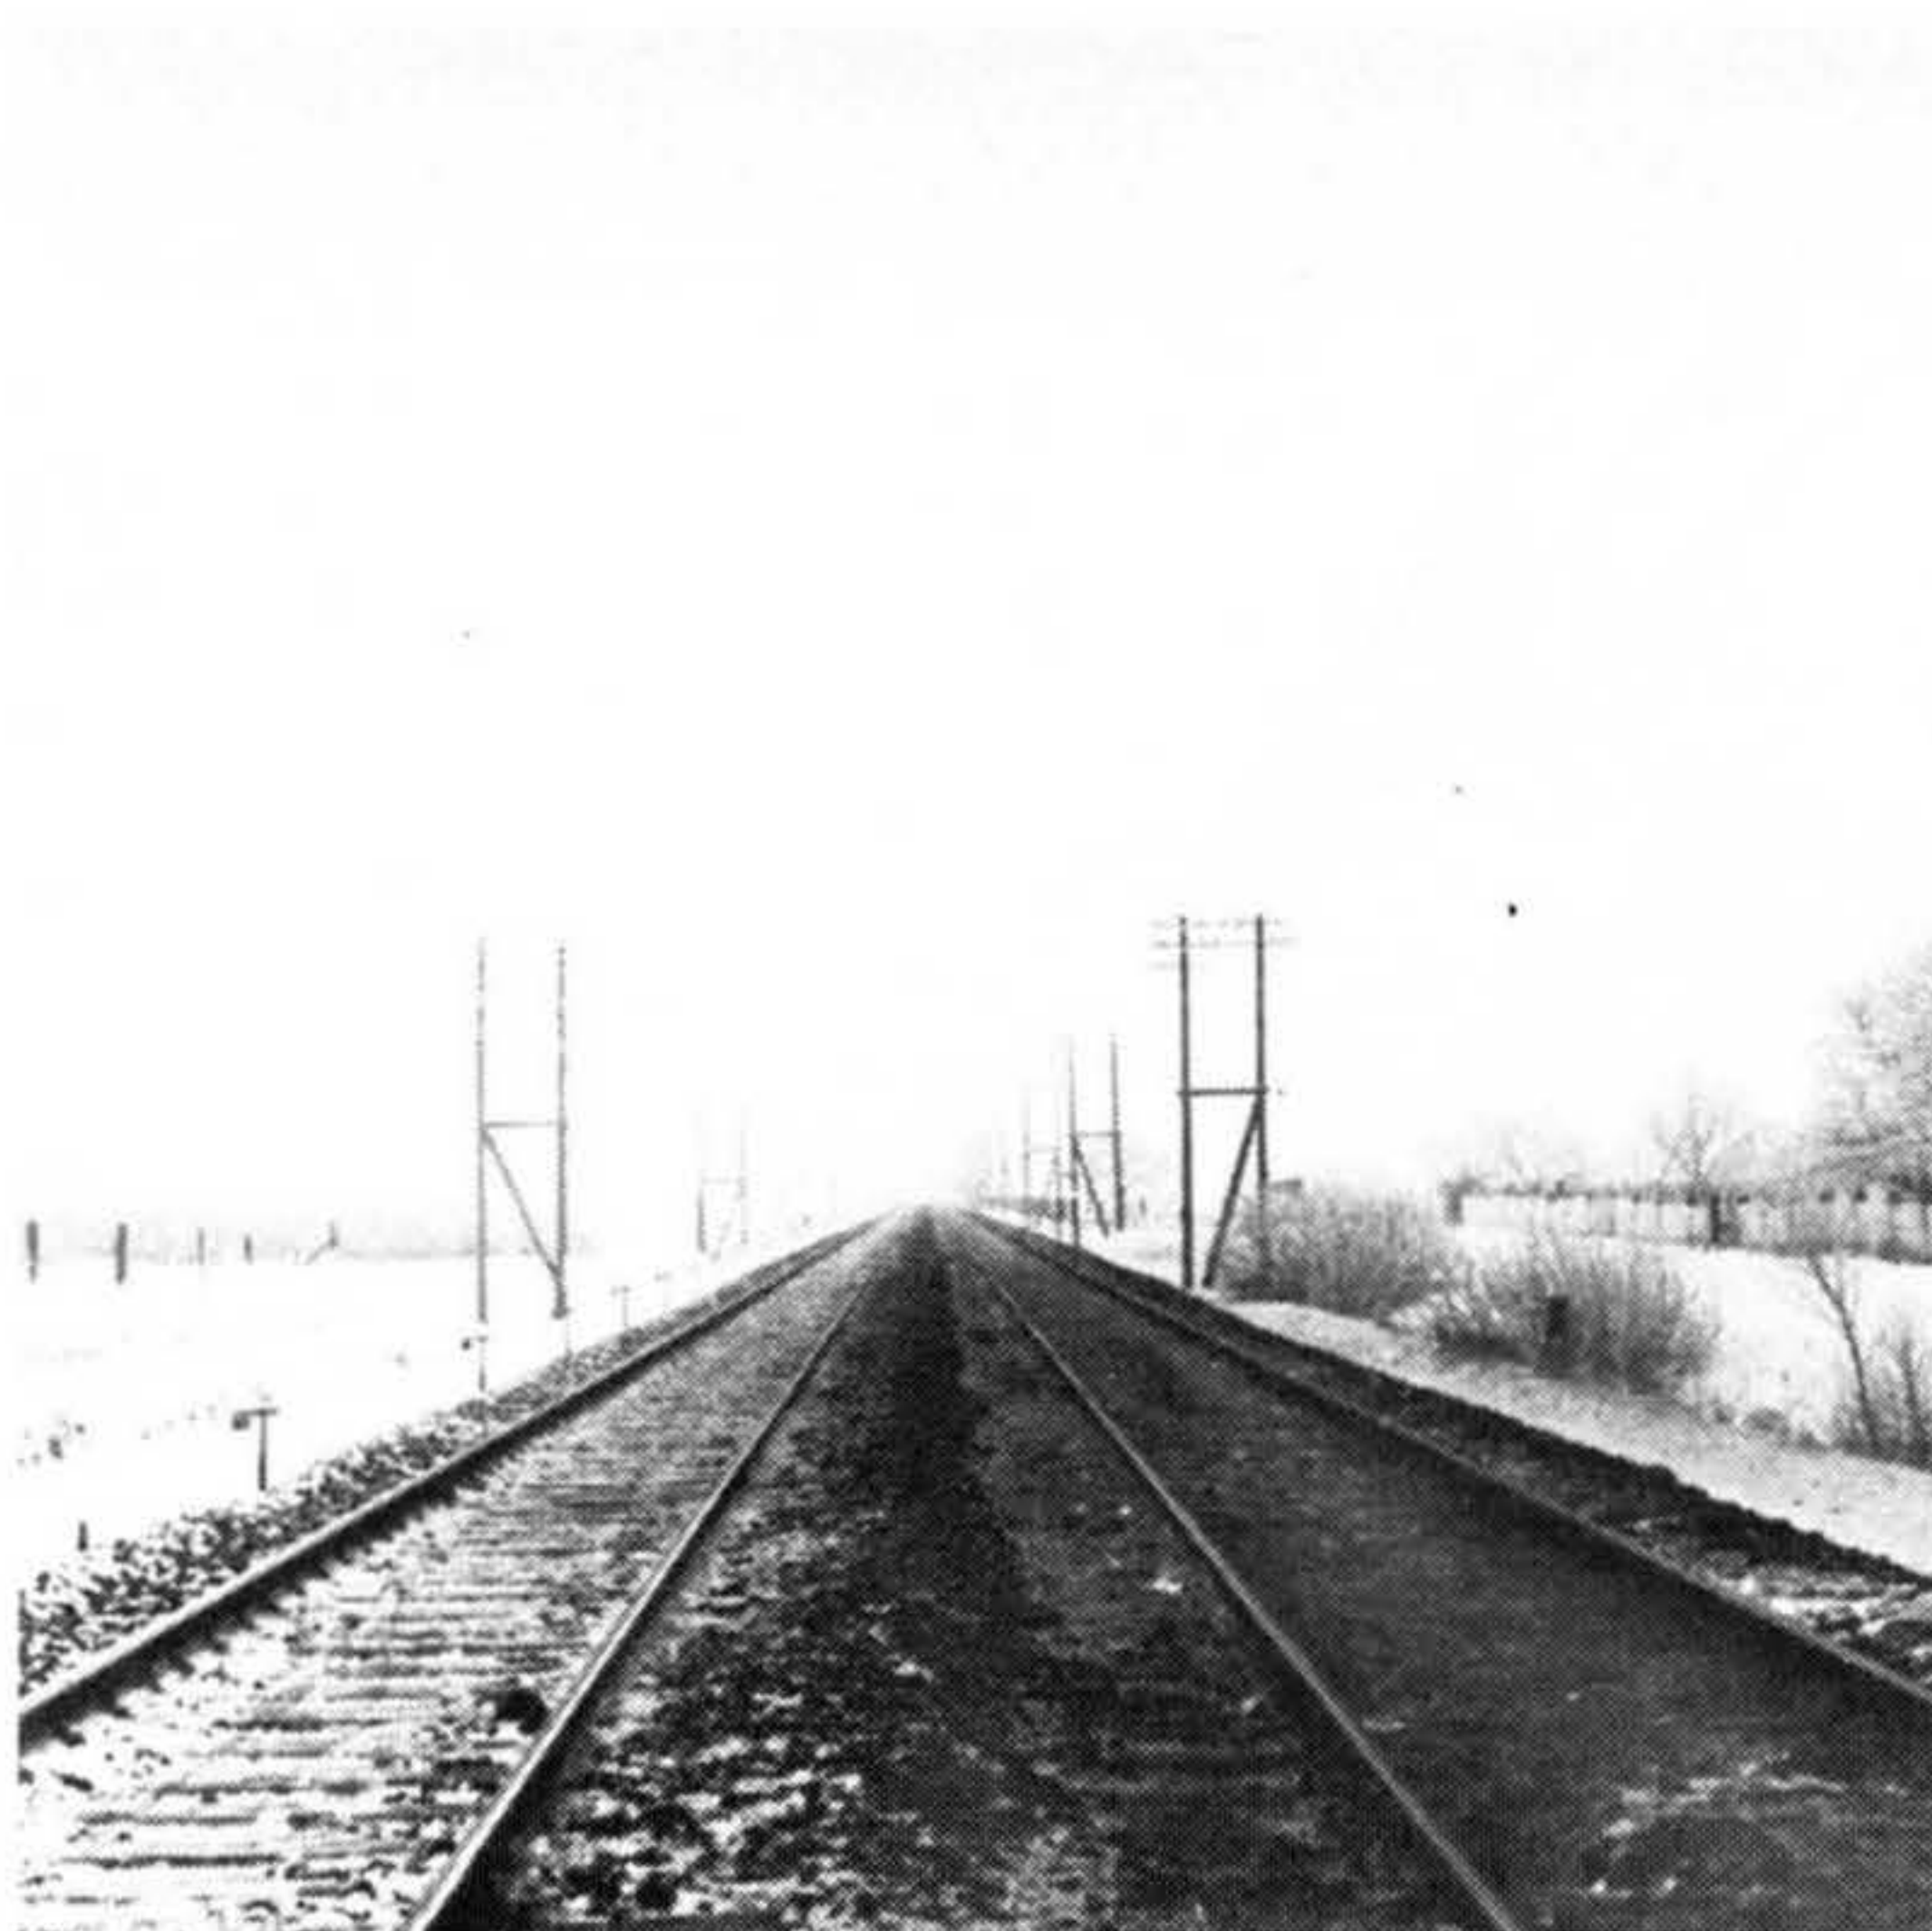
Bild 54 Blick von Bude 89 in Richtung Belicke, auf dem linken Gleis kam D 180.
Foto: StA Magdeburg

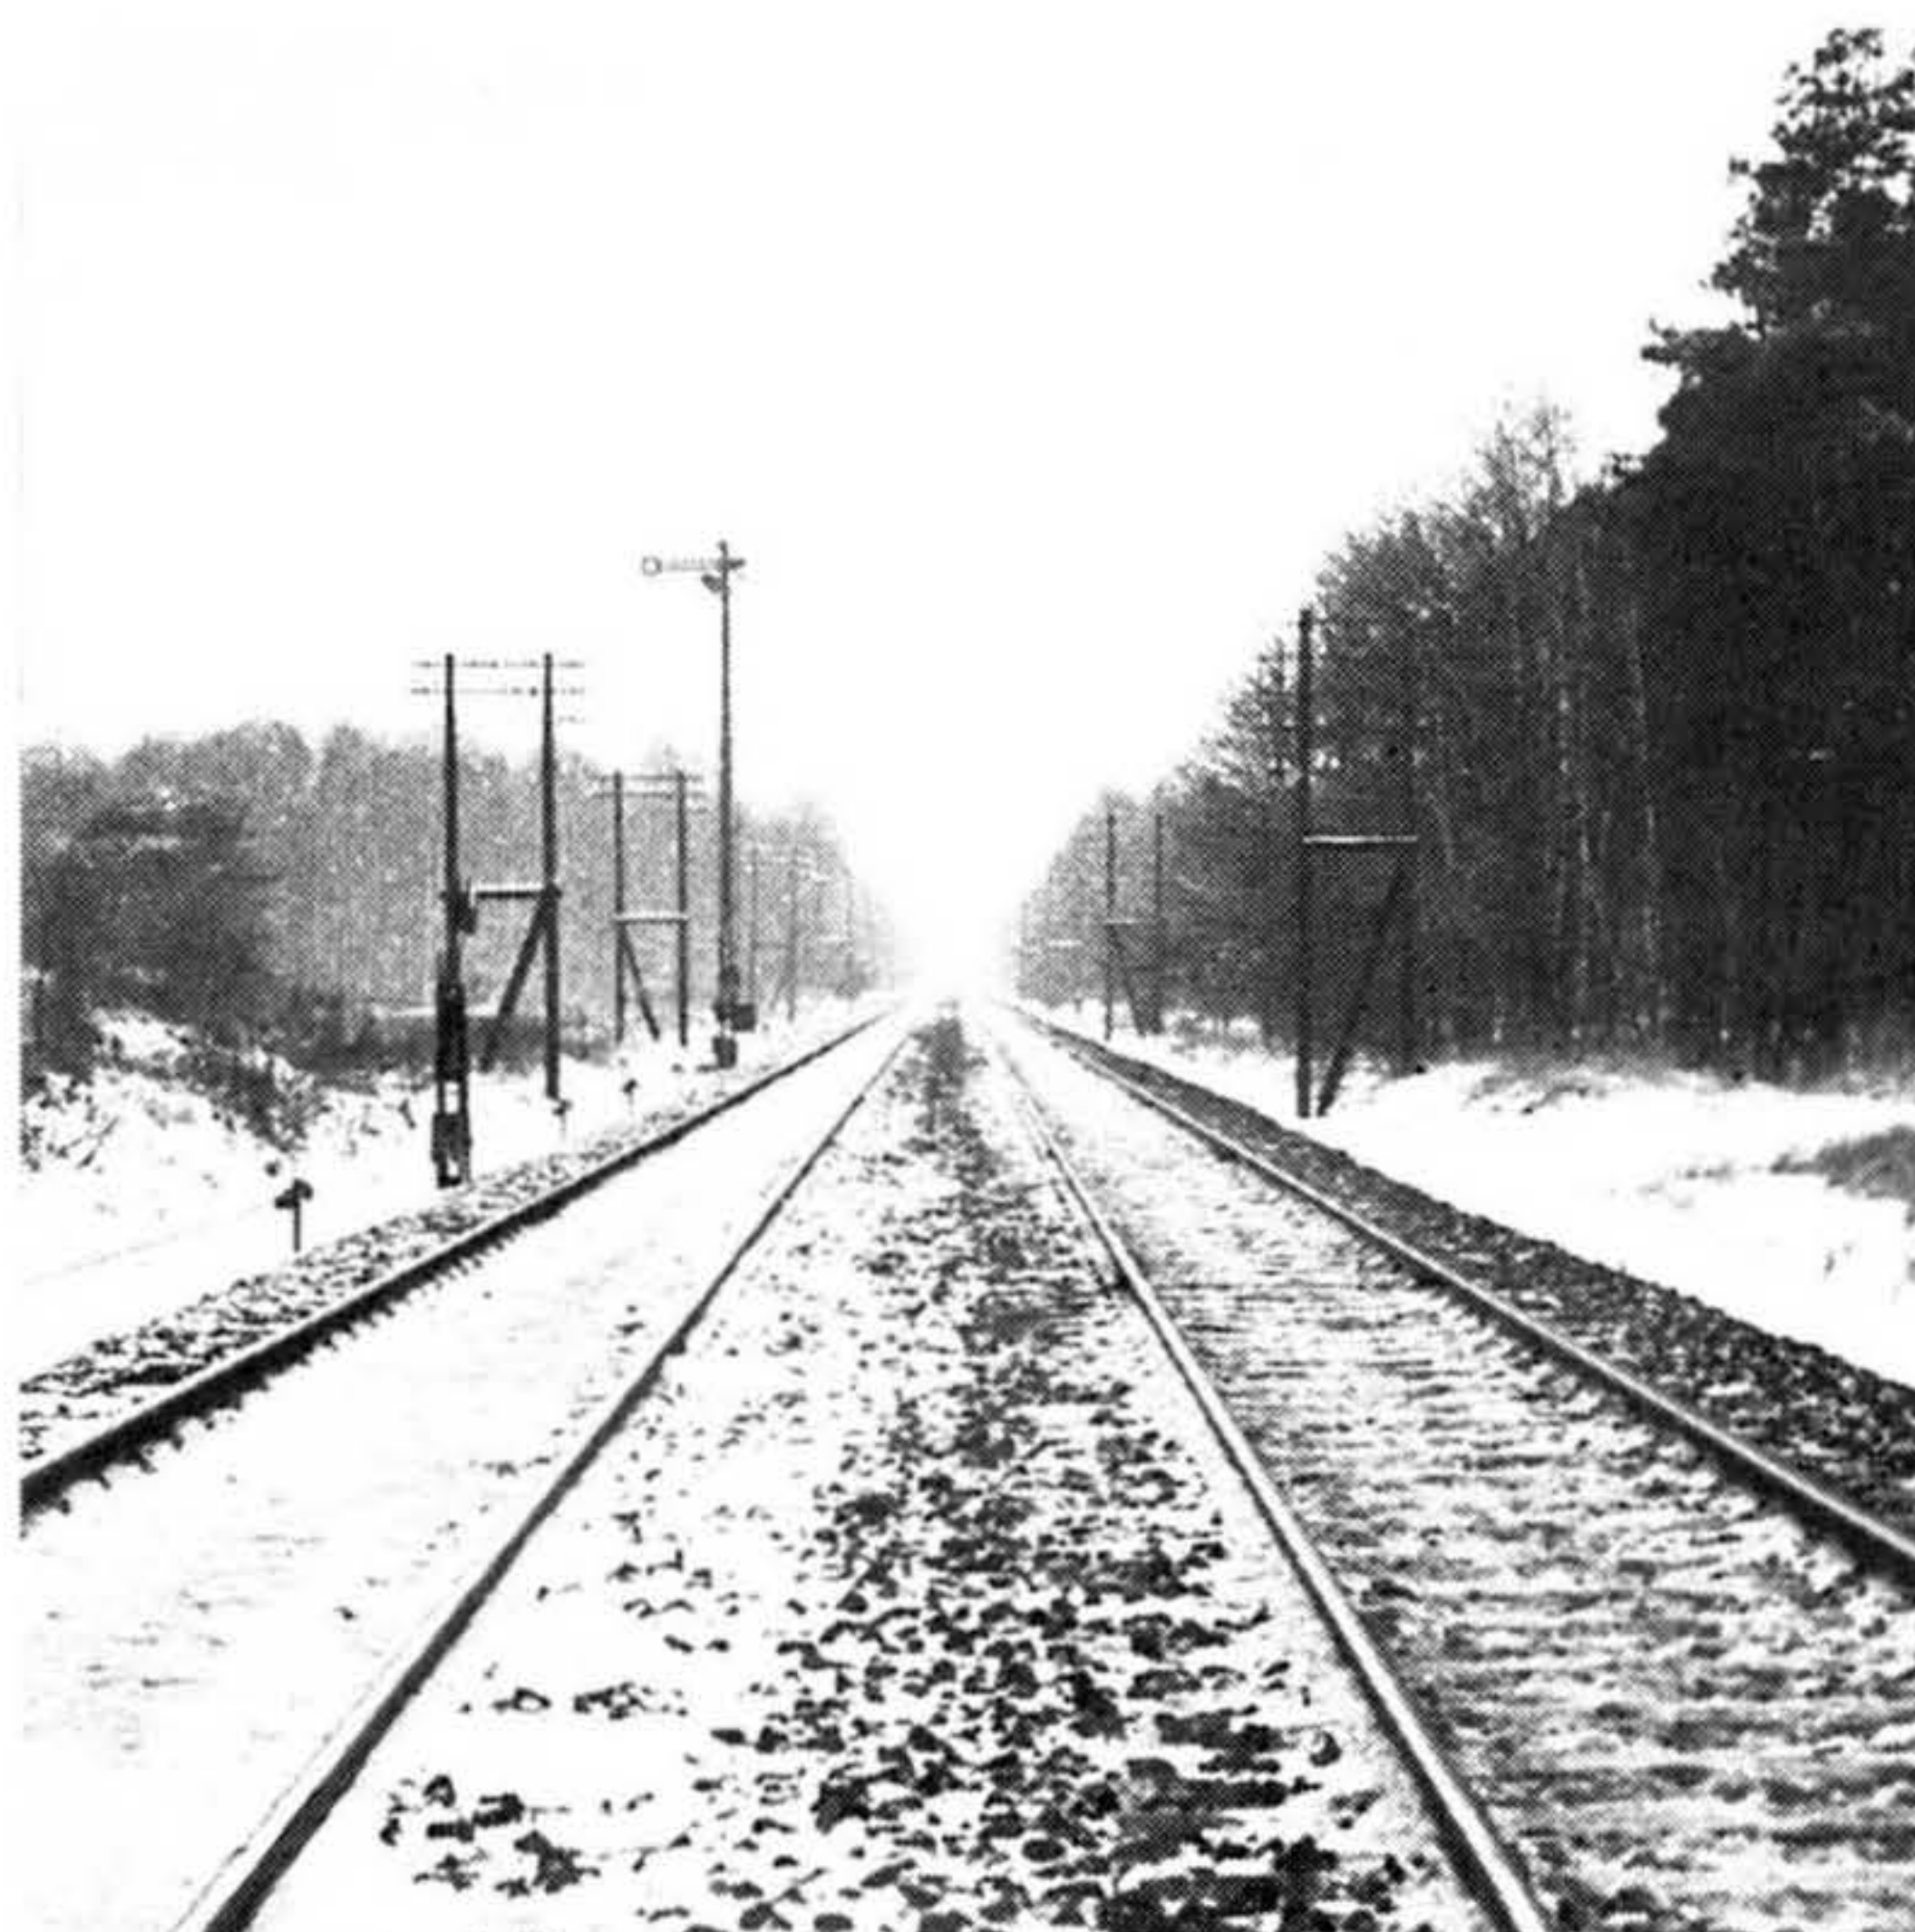
Bild 55 Blick von der Blockstelle Belicke in Richtung Genthin. D 180 fuhr auf dem rechten Gleis.
Foto: StA Magdeburg
