EISENBAHN- UNFÄLLE IN EUROPA

Tatsachen
Berichte
Protokolle

Preuß, Erich:
Eisenbahnunfälle in Europa. –
2. Aufl.
Berlin : Transpress 1992. –
168 S. : 115 Fotos, 39 Zeichn.,
4 Tab.

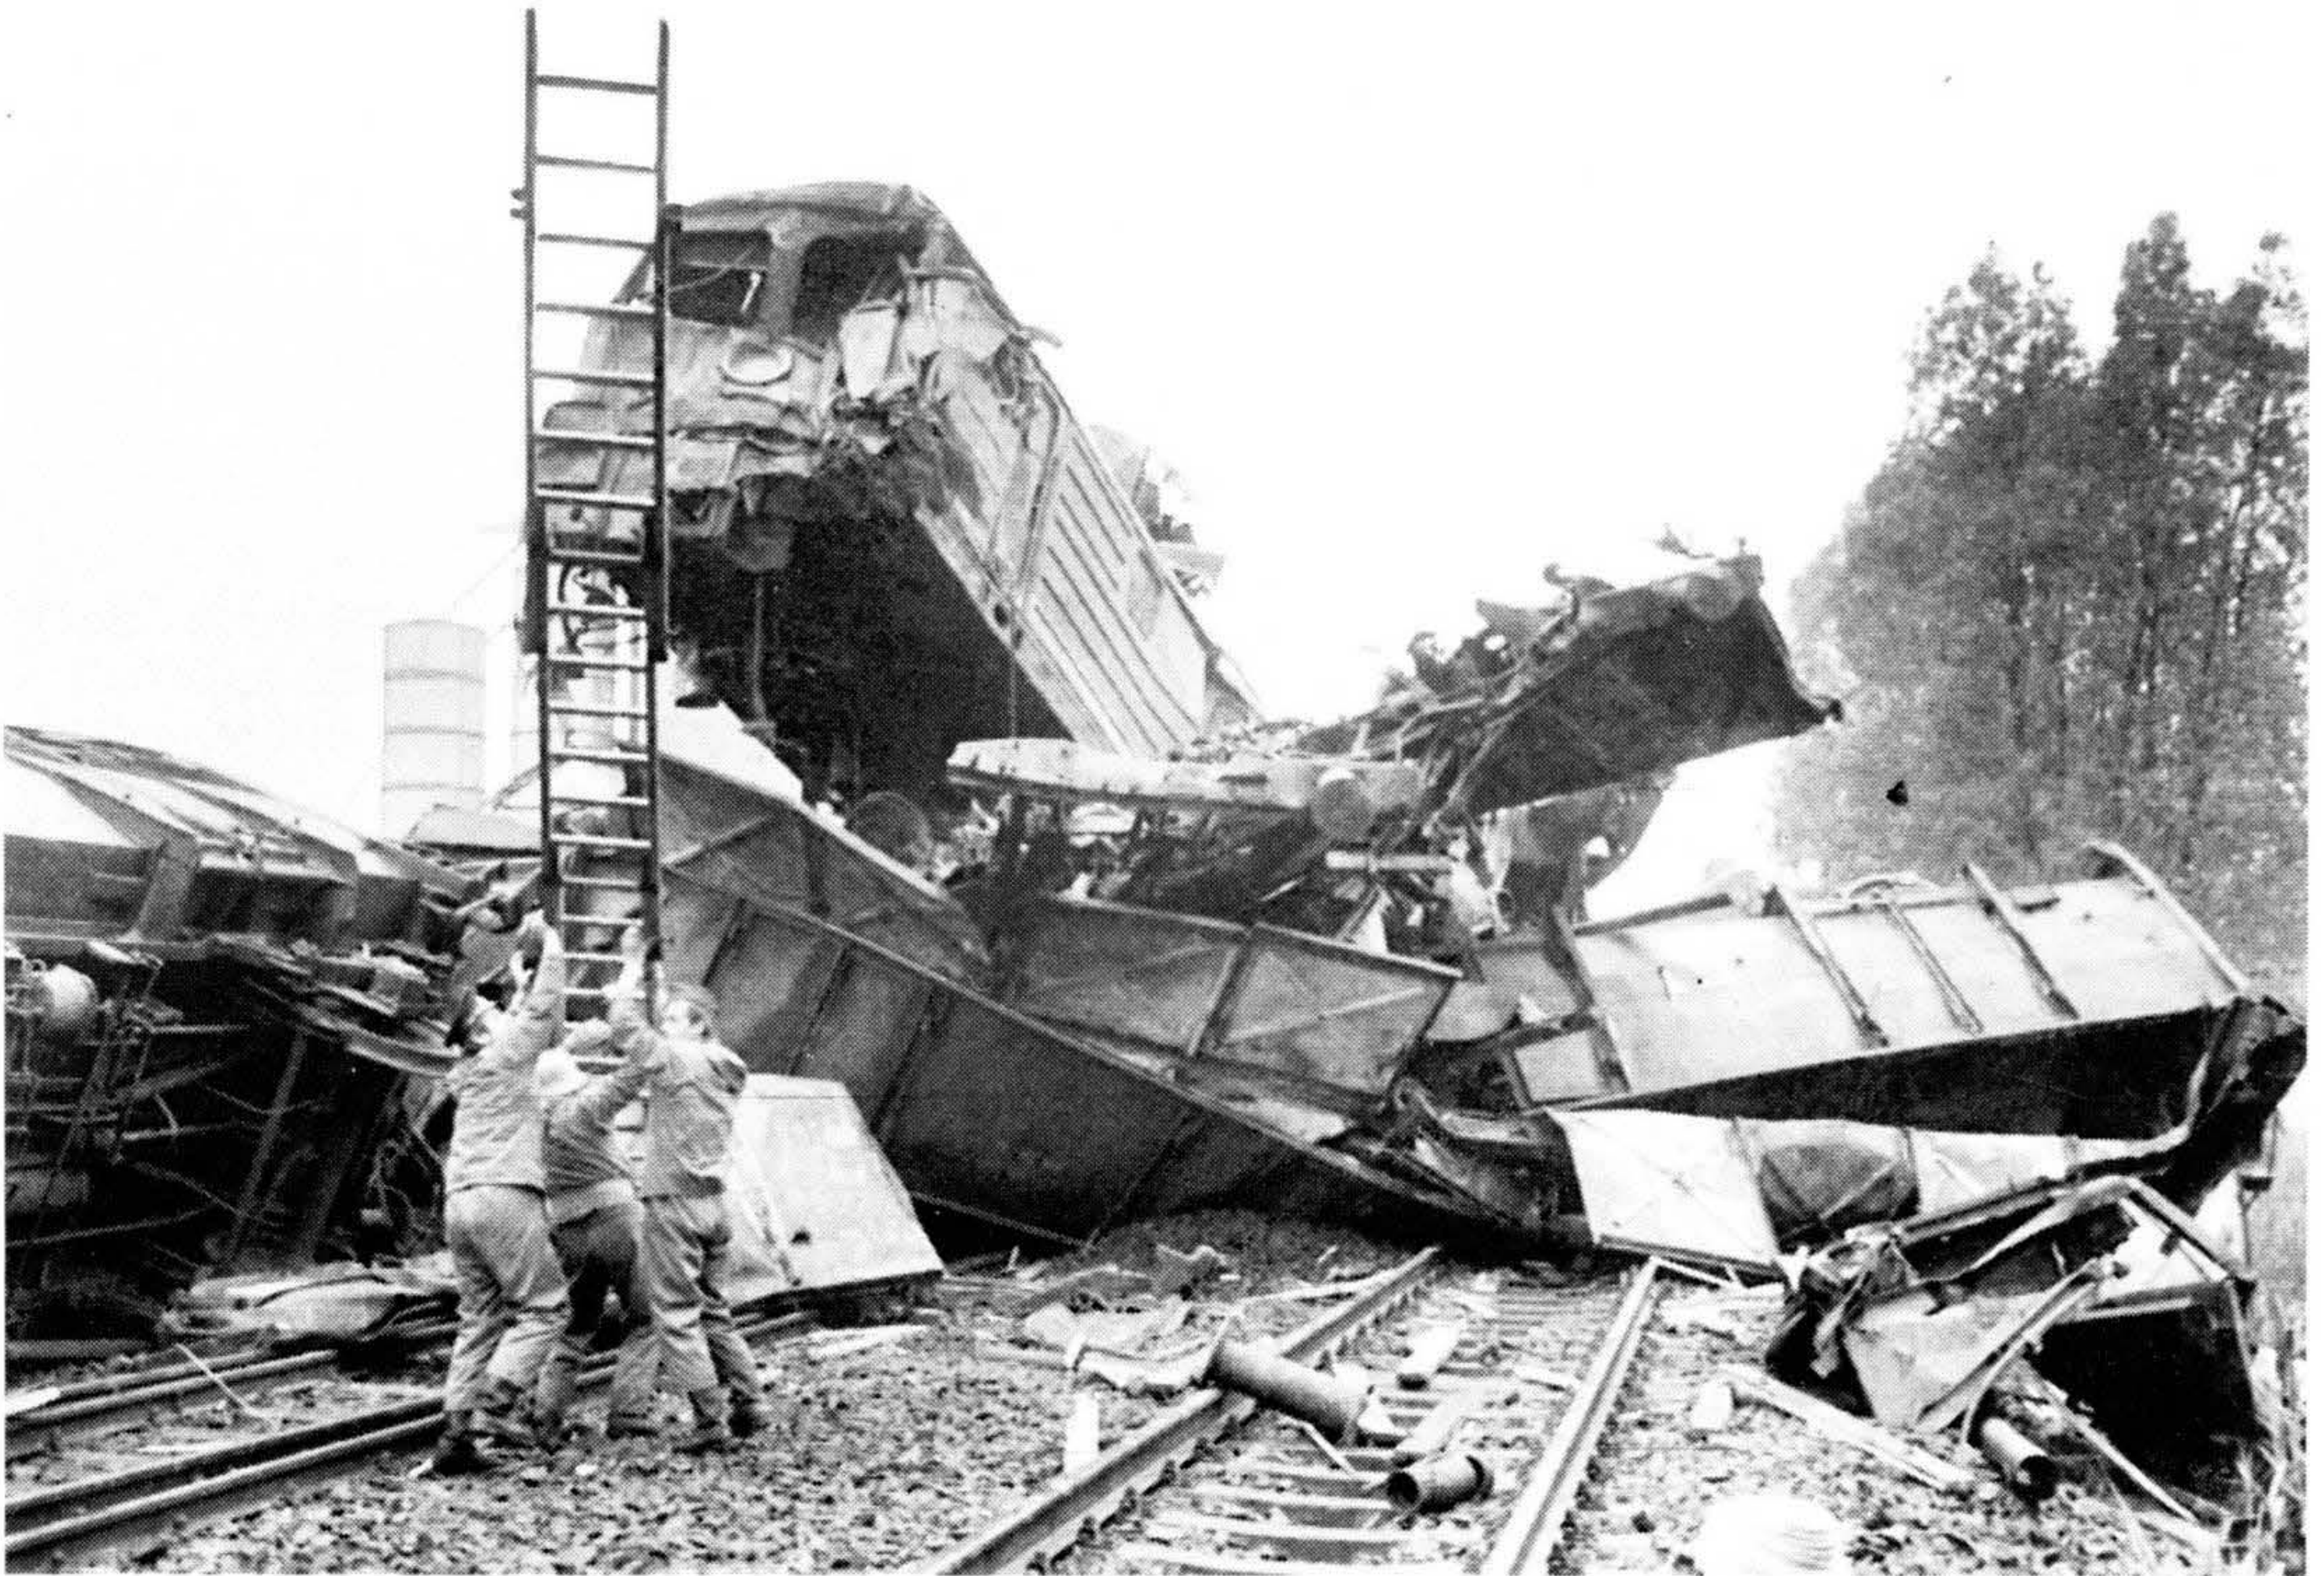
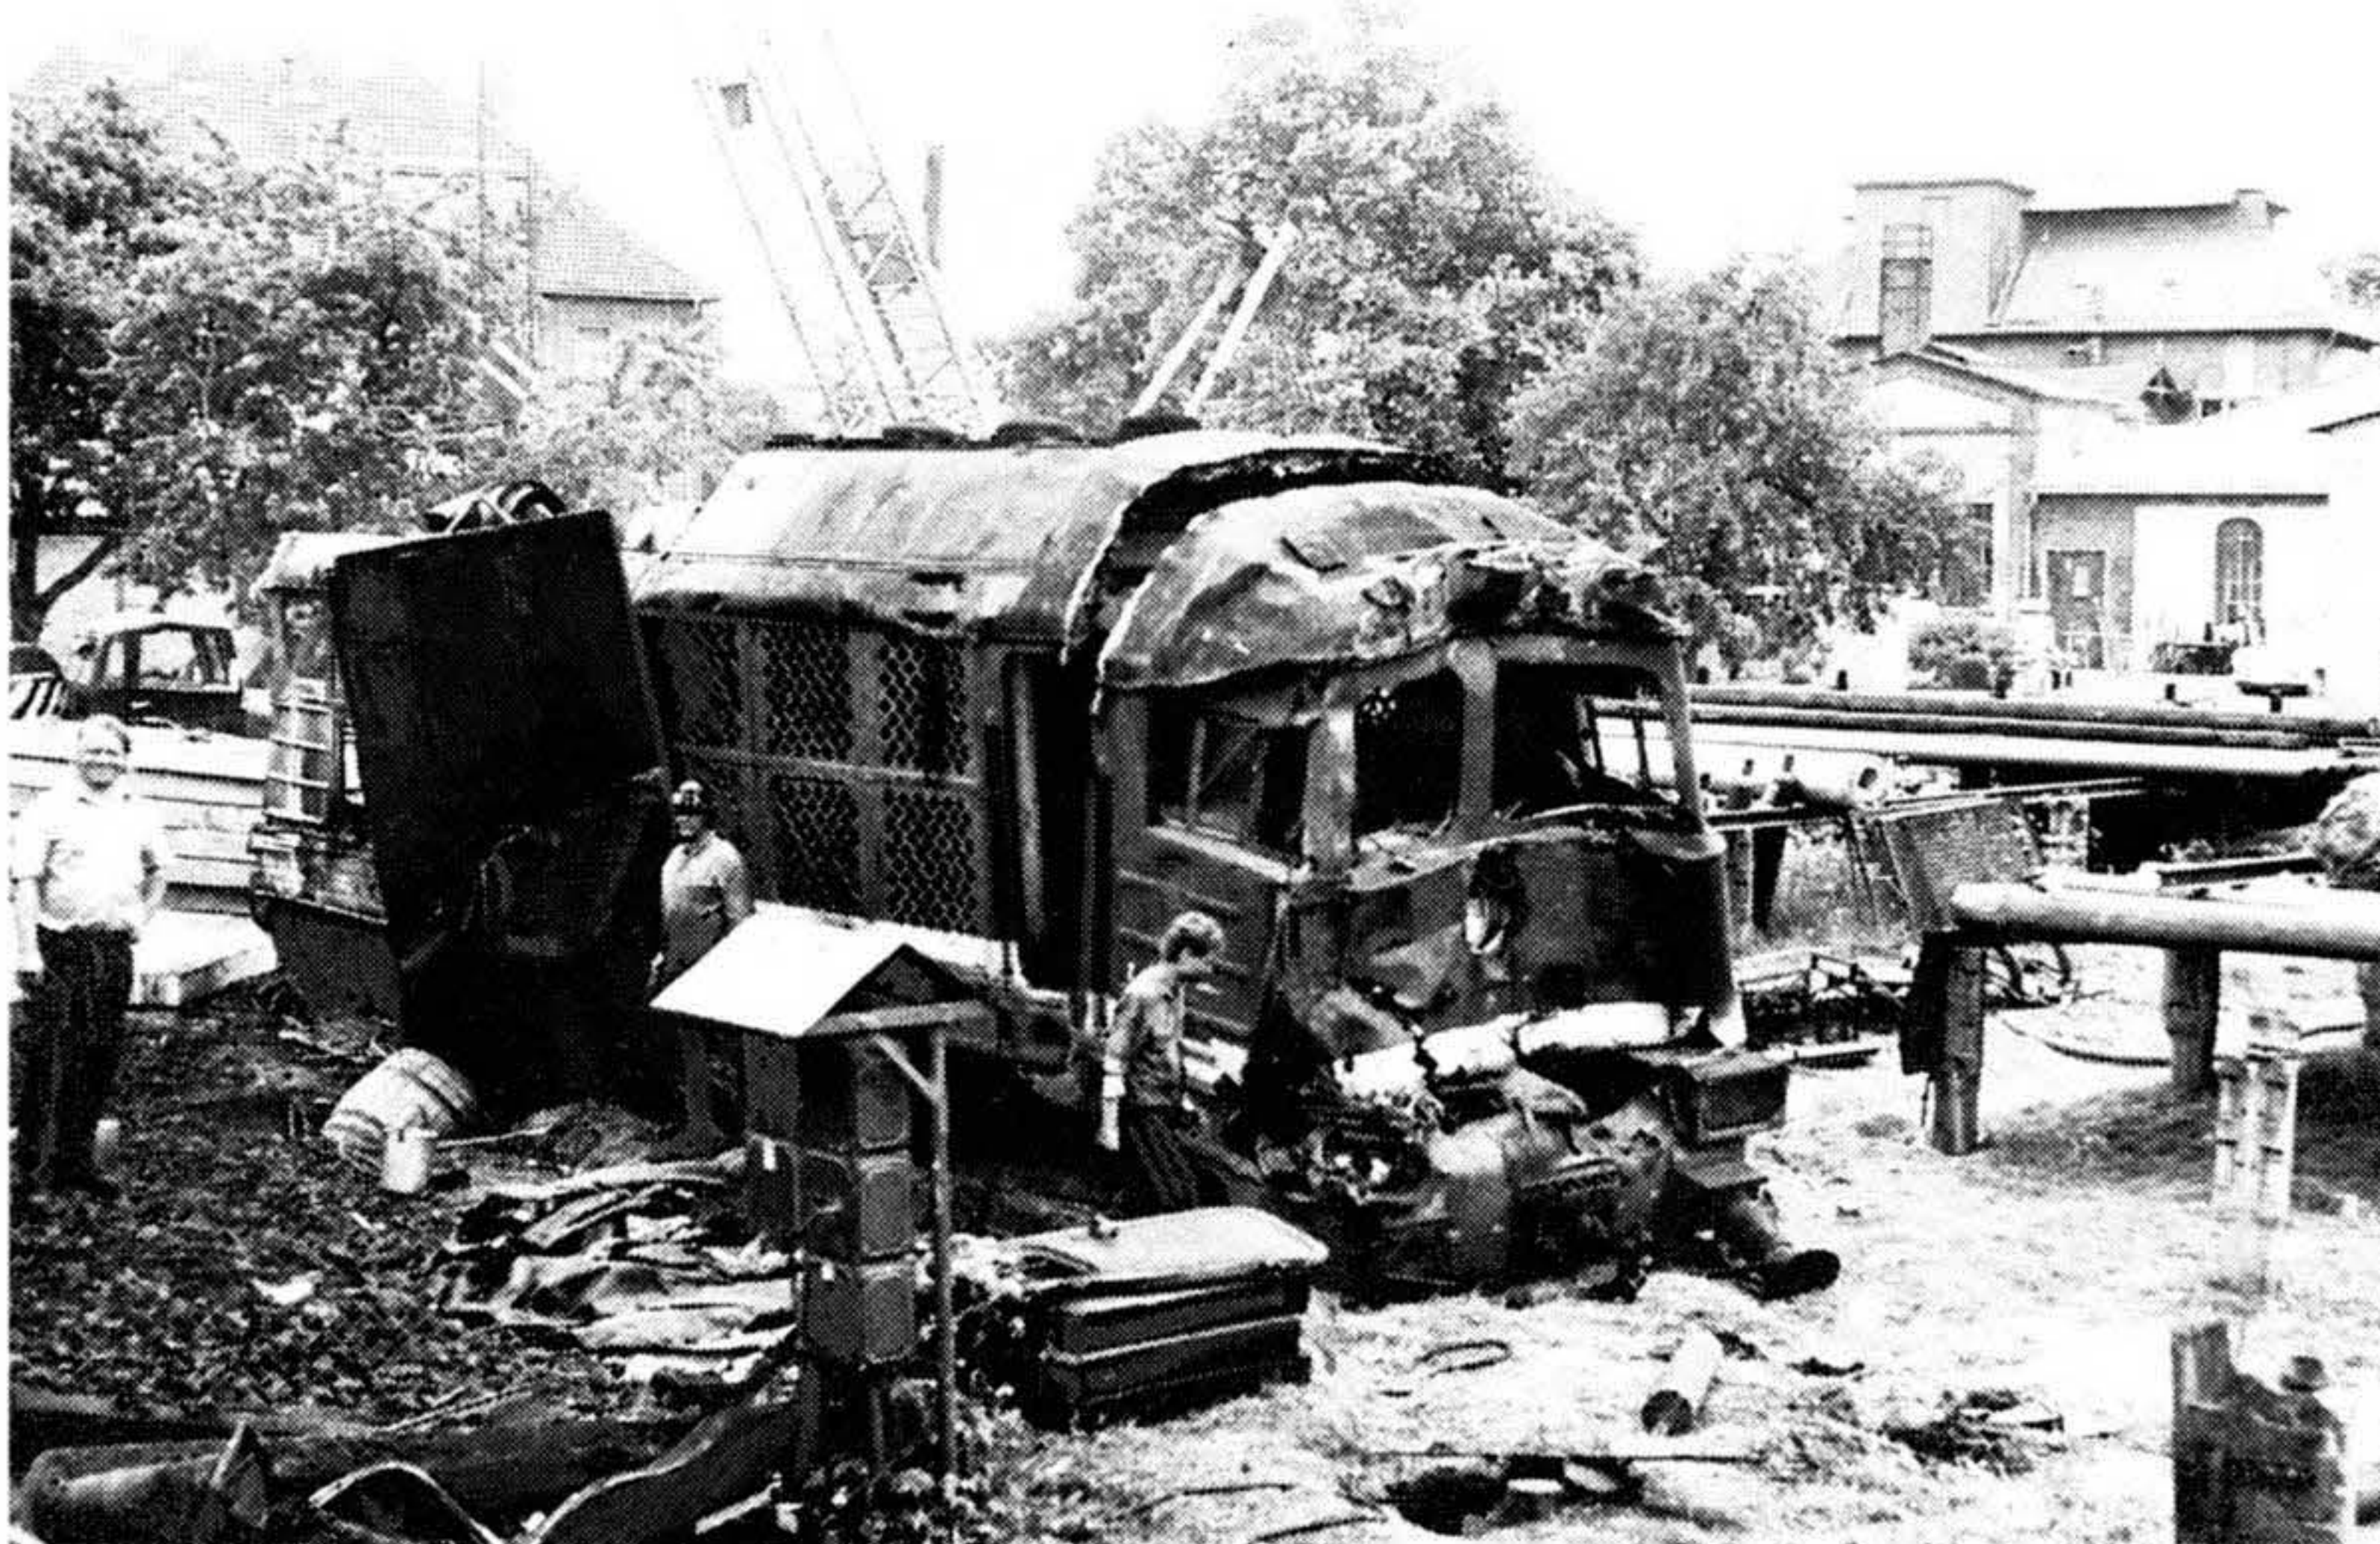
Bild 59

Der Führerstand hatte die Wucht des Zusammenstoßes aufgenommen, so daß der Lokomotivführer nur leicht verletzt wurde.

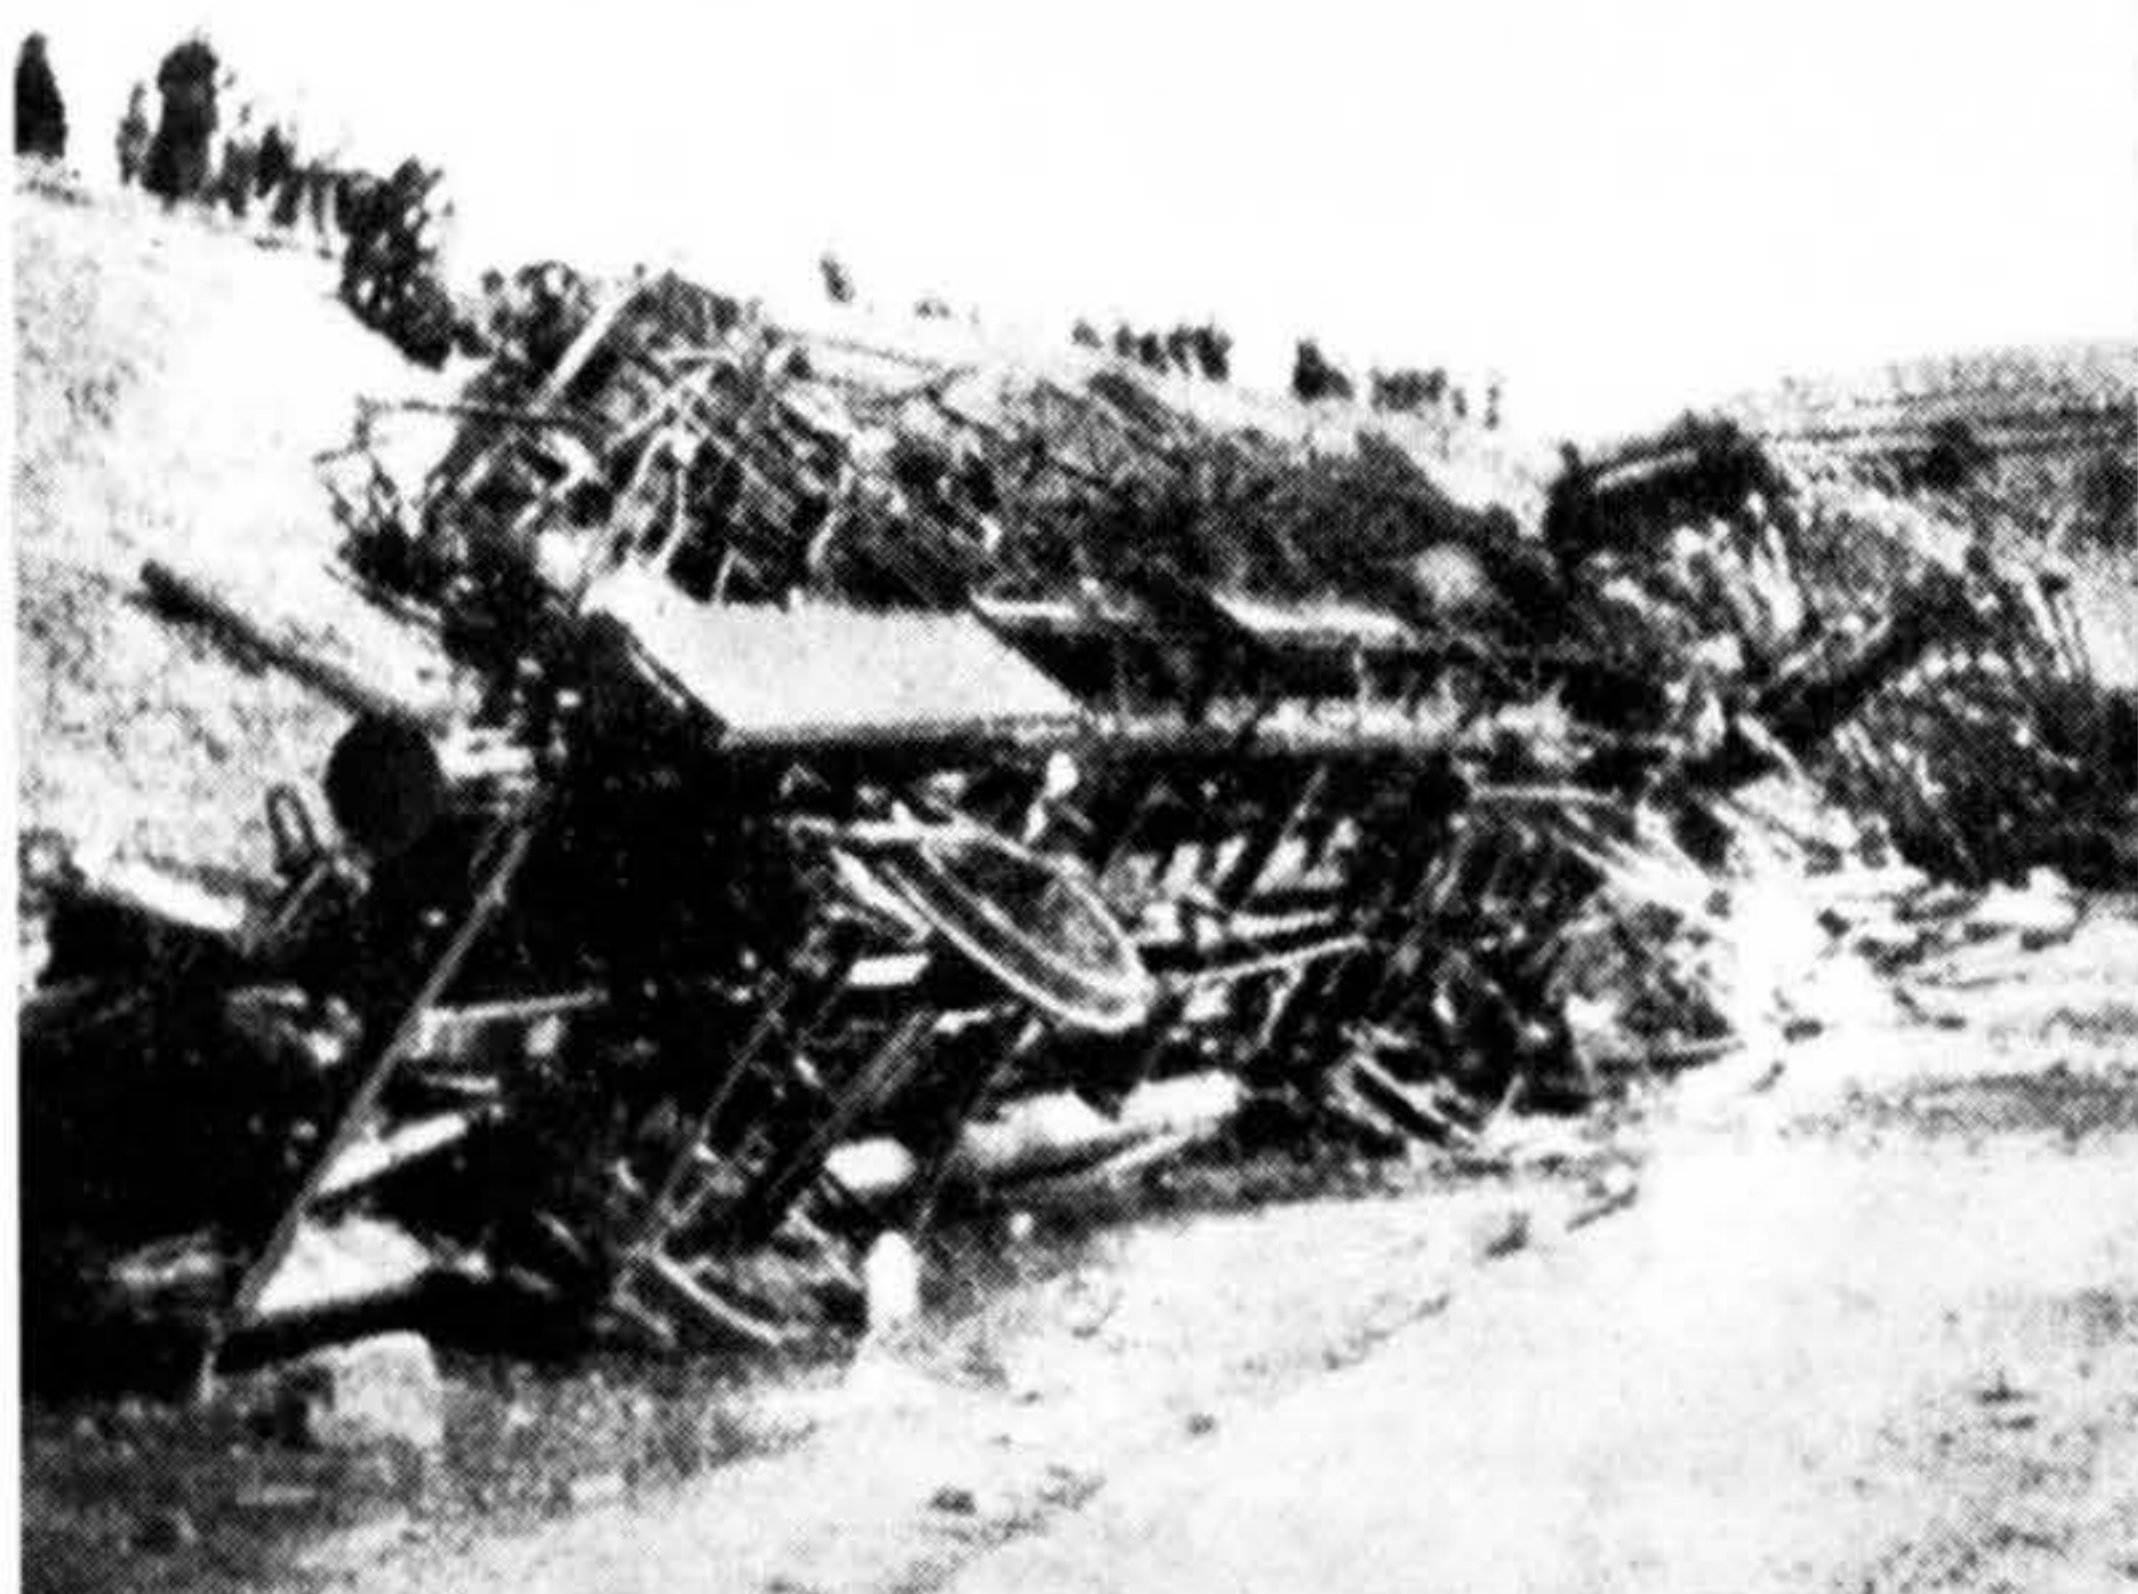
Bild 60 Das Trümmerfeld nach der Zugkatastrophe bei Miechow.

vor ihm stehenden Wagen entgleisen und werden ineinandergeschoben. Das Lokomotivpersonal wird sofort getötet, so daß nicht geklärt werden kann, warum es beim Fahren auf Sicht an der Vorsicht mangelte.

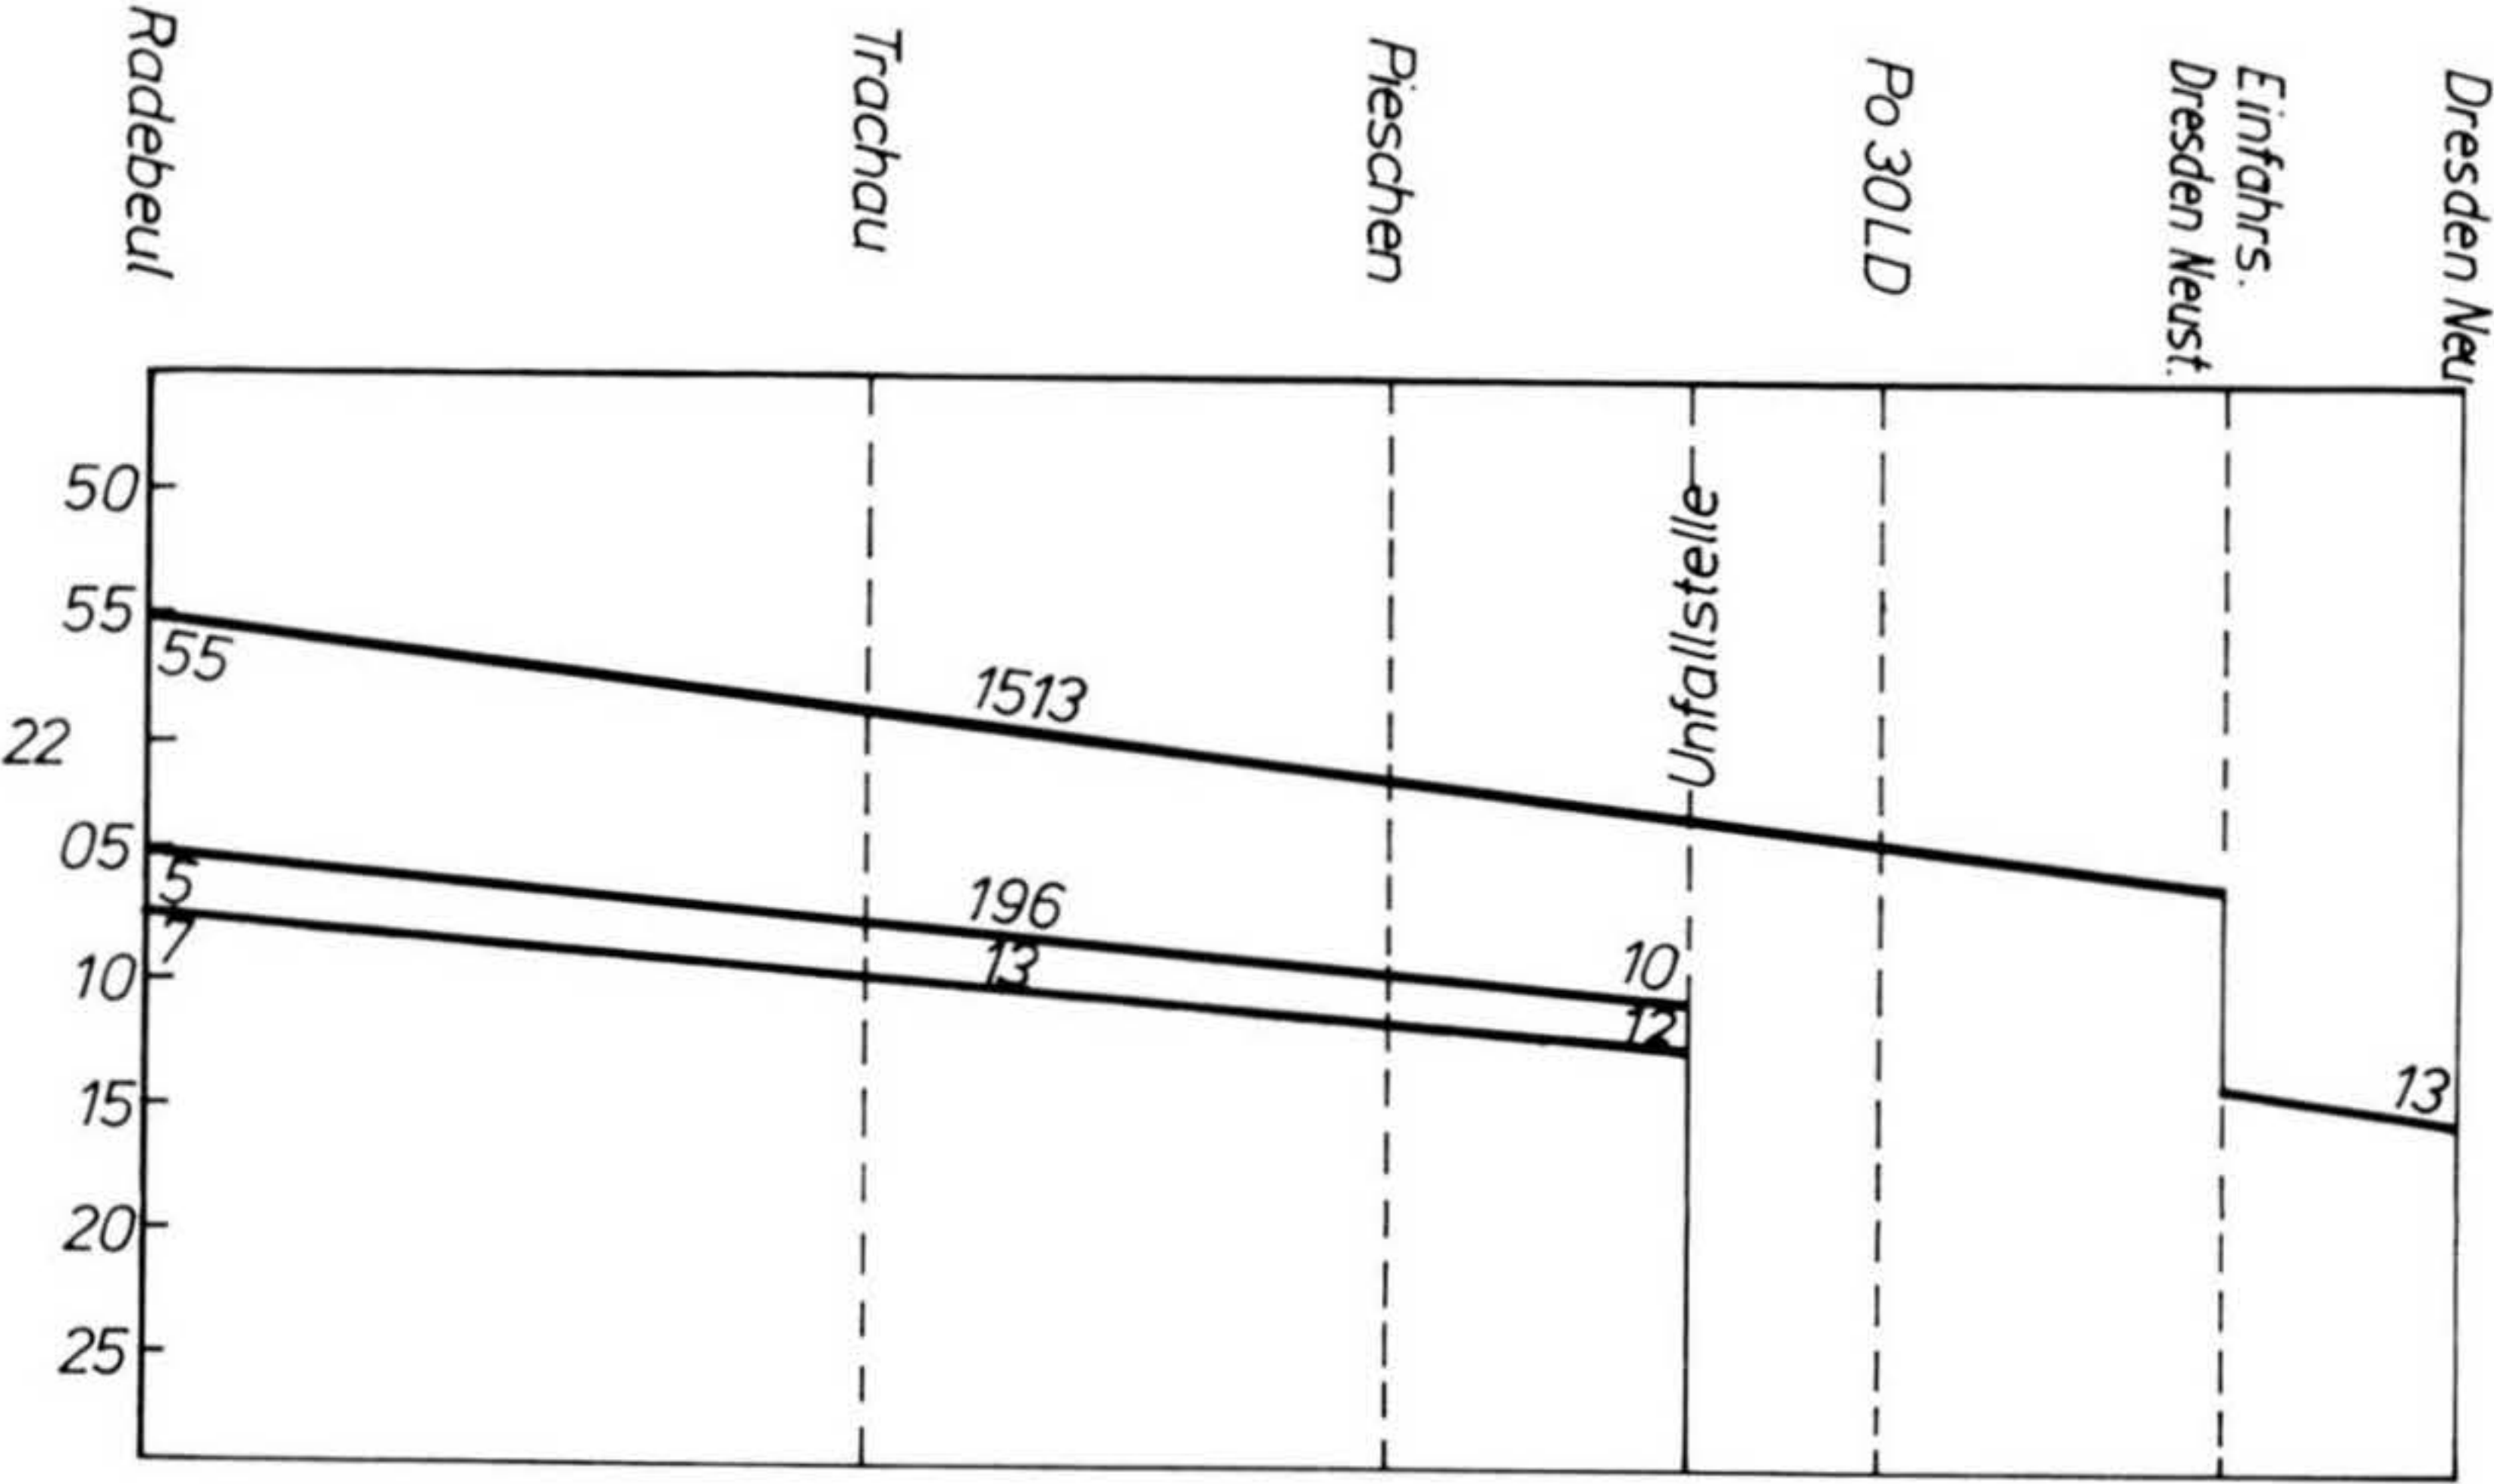
Bild 65 Zugverlauf nach den Angaben der Fahrtberichte.
Zeichnung: E. Preuß

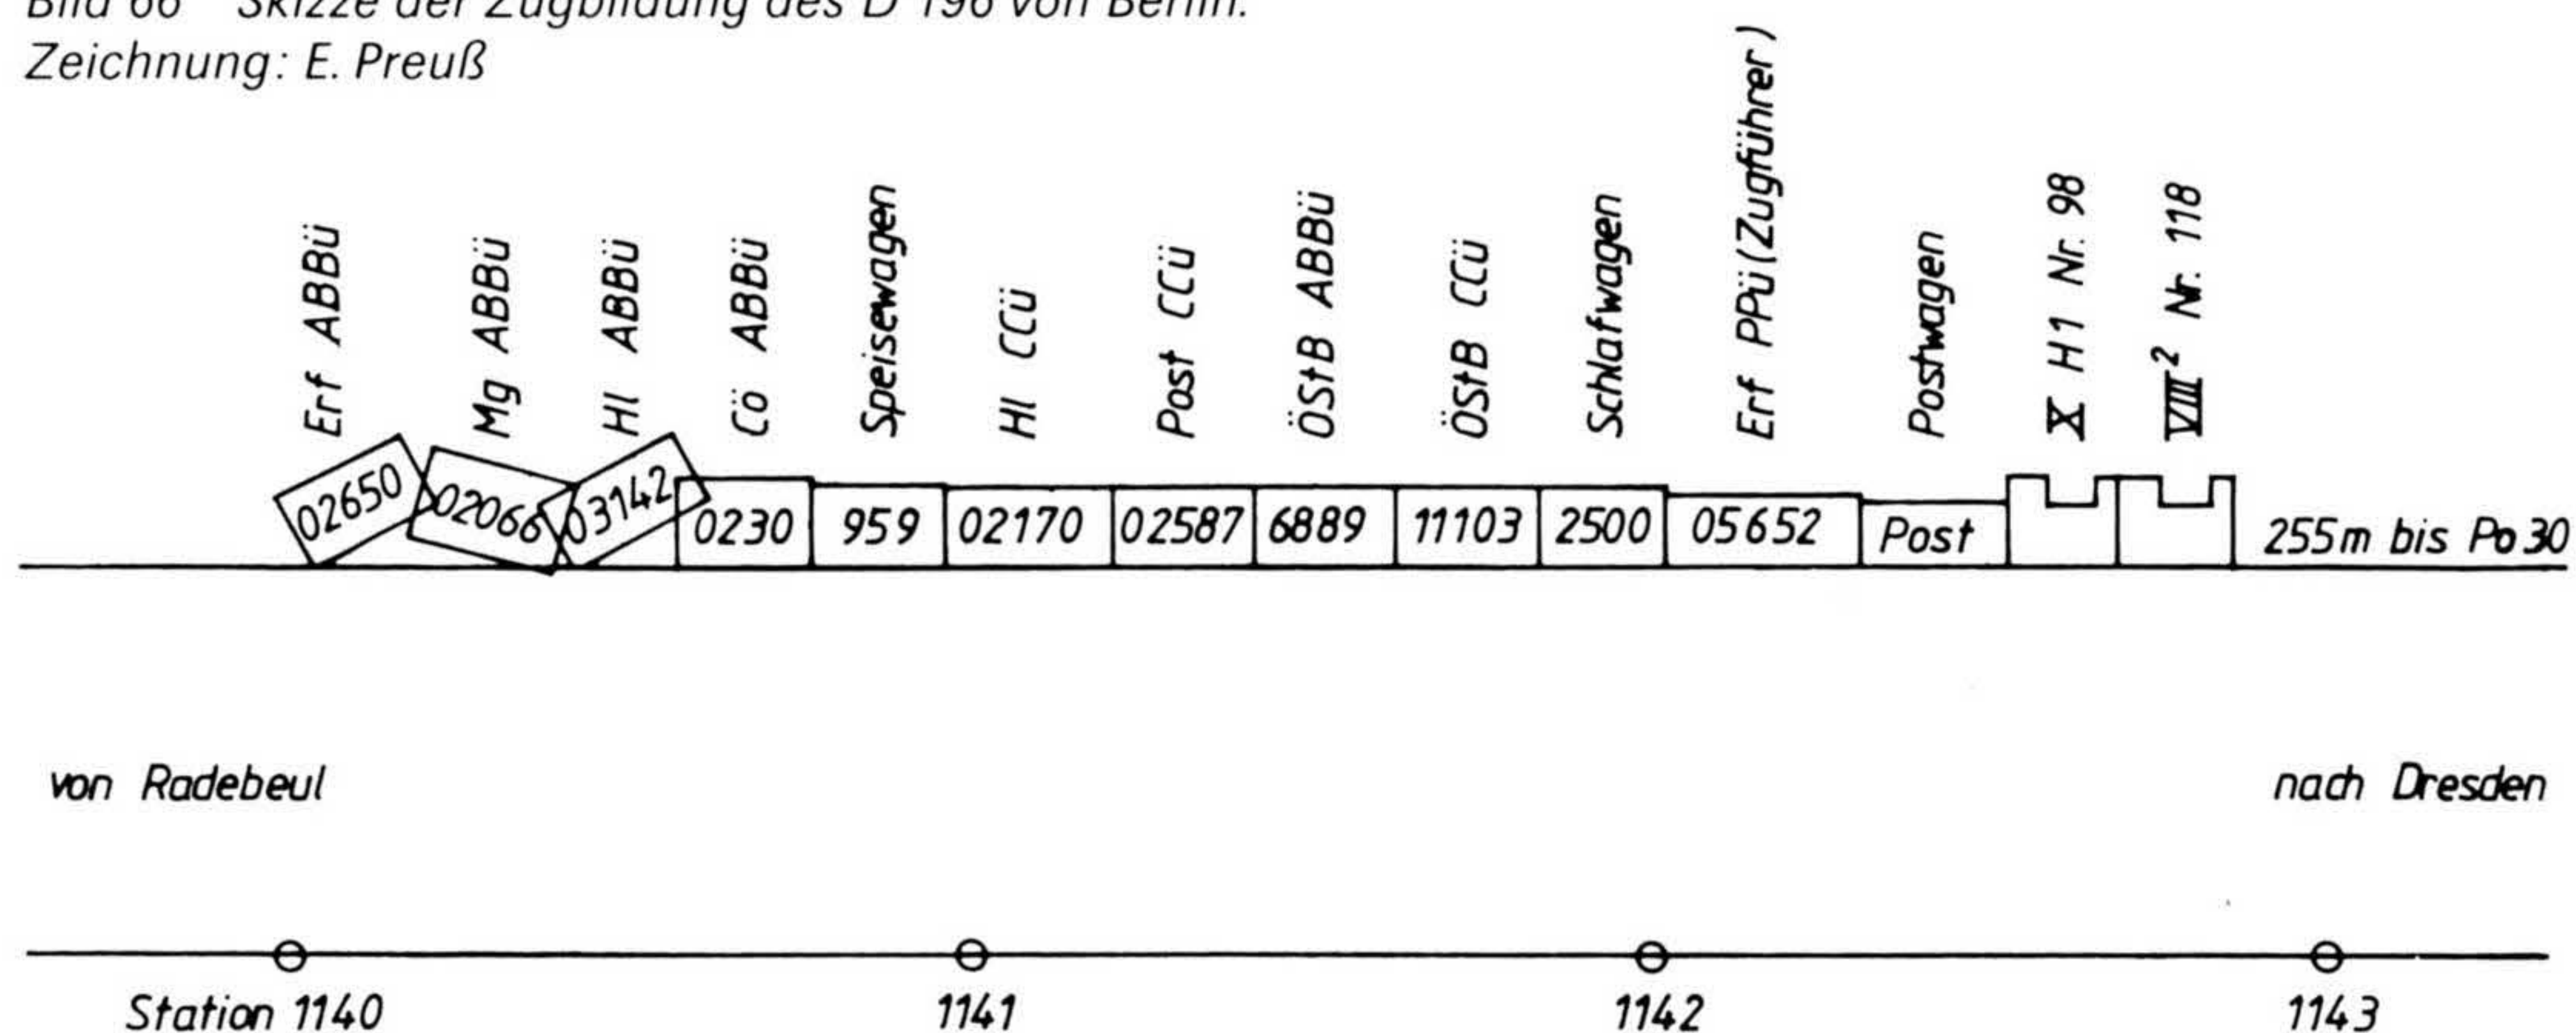
Bild 66 Skizze der Zugbildung des D 196 von Berlin.
Zeichnung: E. Preuß

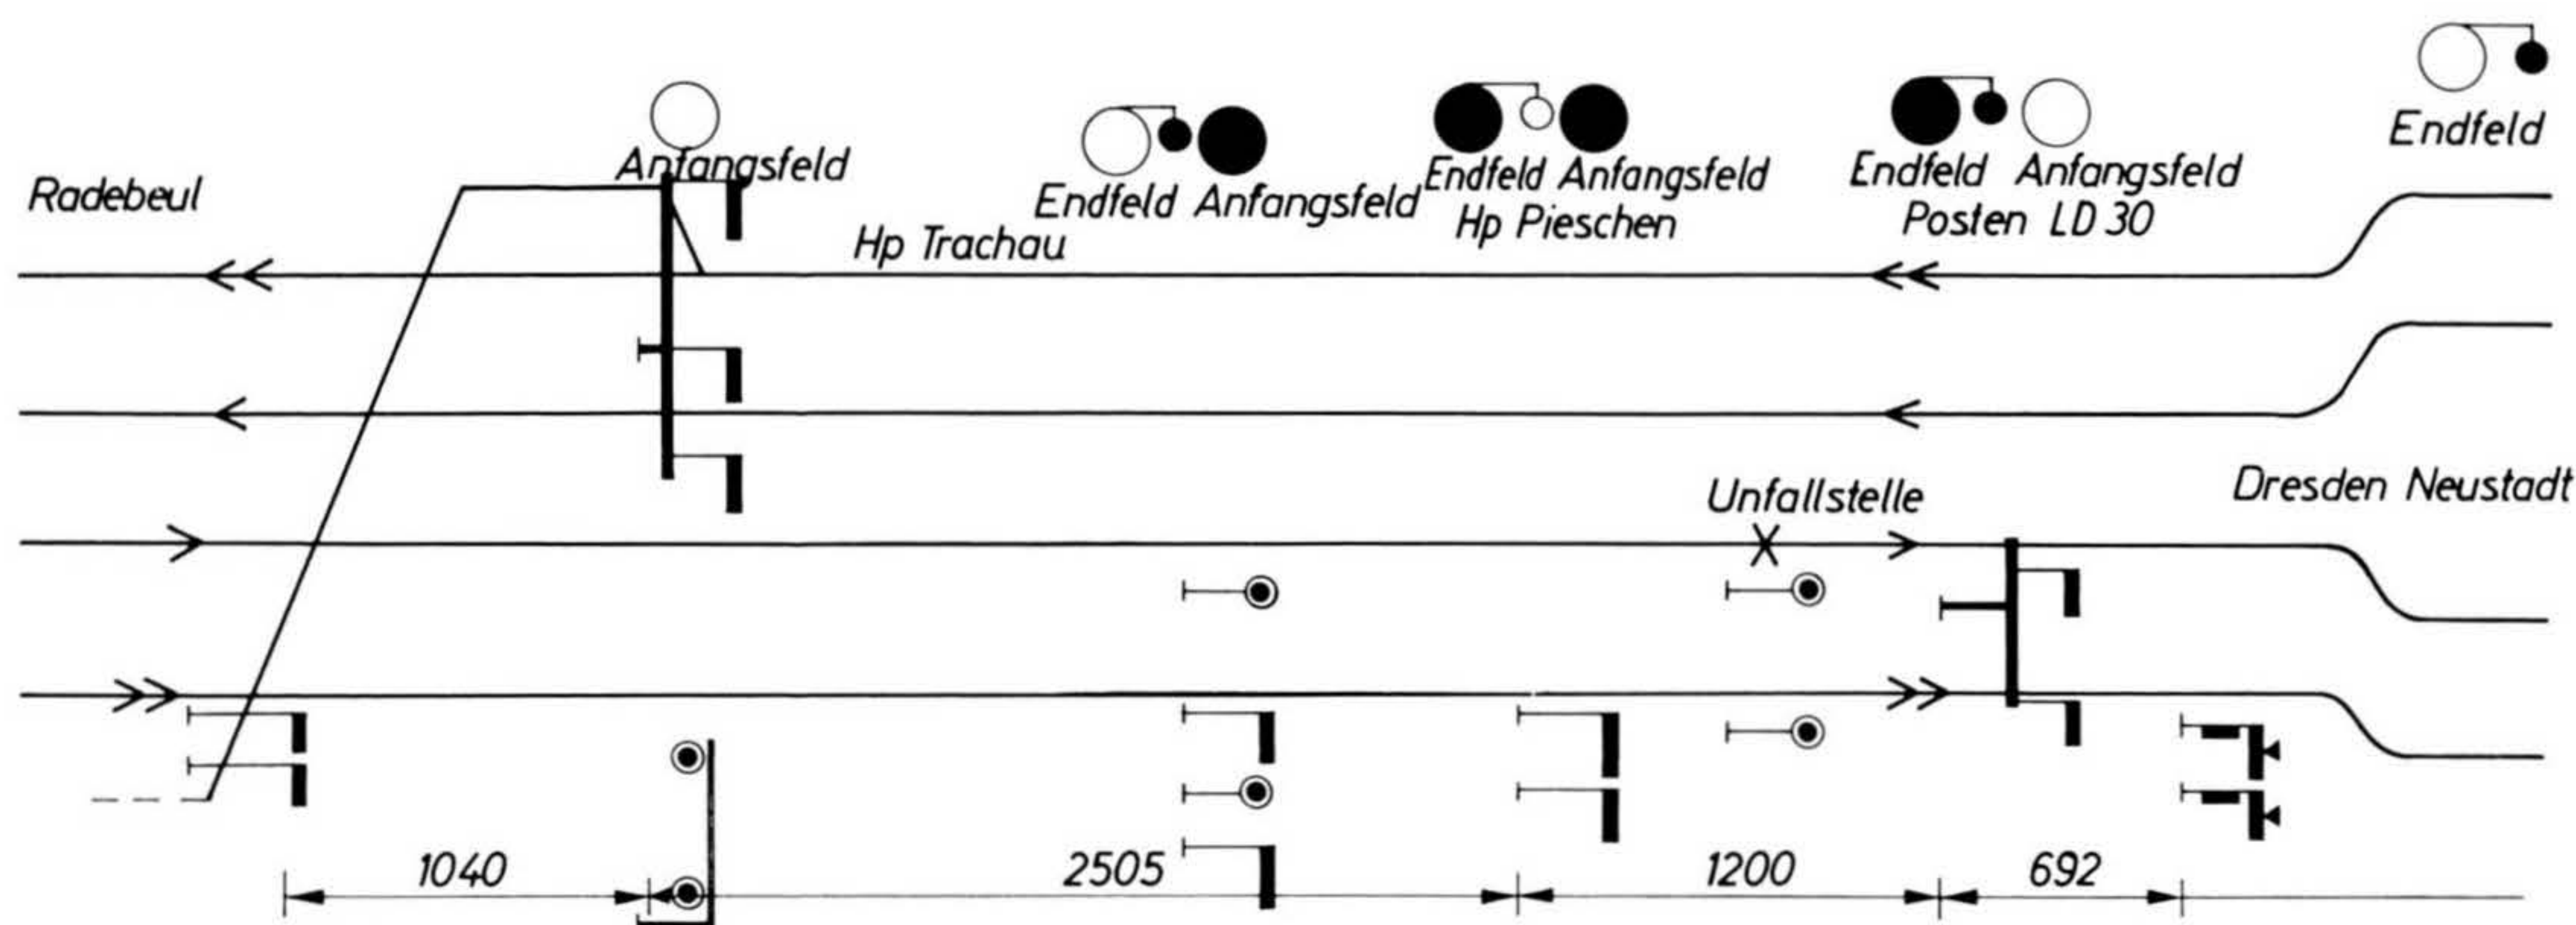
Bild 67 Lage der Betriebsstellen und Standorte der Signale zwischen Radebeul und Dresden-Neustadt 1918.
