EISENBAHN- UNFÄLLE IN EUROPA

Tatsachen
Berichte
Protokolle

Preuß, Erich:
Eisenbahnunfälle in Europa. –
2. Aufl.
Berlin : Transpress 1992. –
168 S. : 115 Fotos, 39 Zeichn.,
4 Tab.

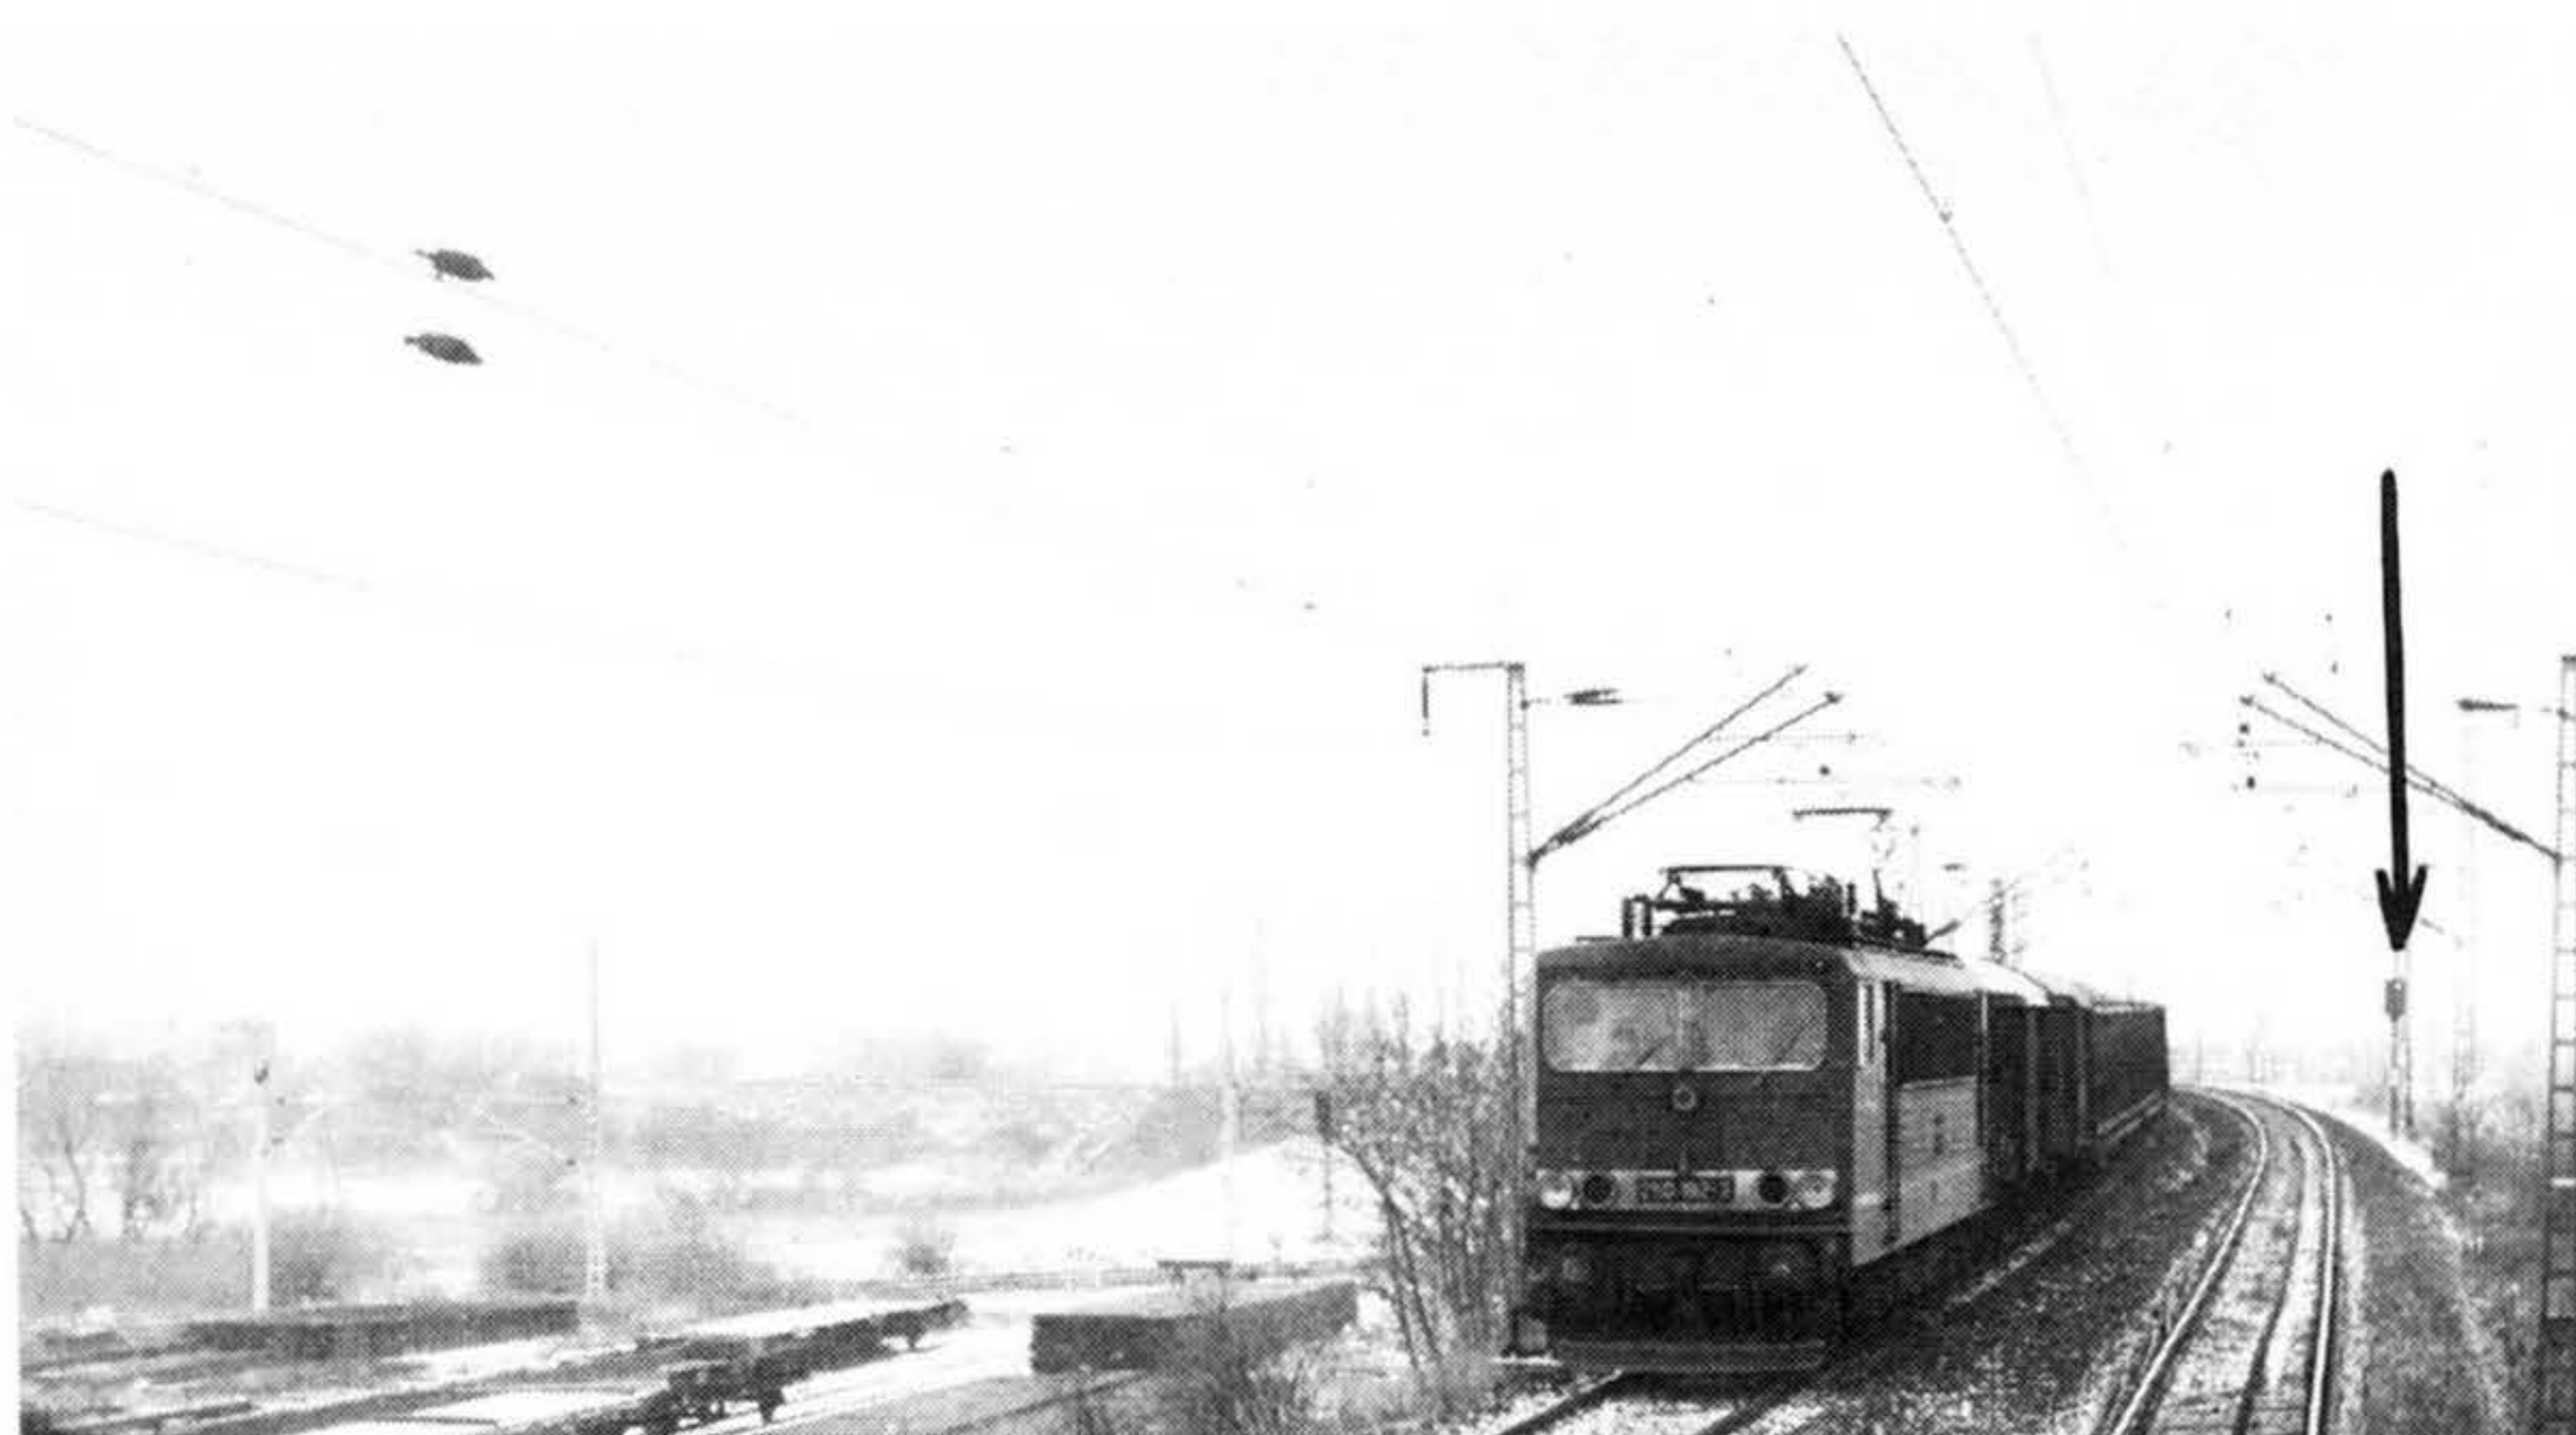
*Bild 71
Wie der Lokomotivführer die
Signale sieht: Blick vom
Führerstand der Bau-
reihe 243 (DR) auf den Vor-
signalwiederholer zum
Blocksignal Elbbrücke
(Strecke Berlin–Halle).
Foto: E. Preuß*

elektrischen Lokomotive, wie die der DR-Baureihe 243, gegenüber ihren Vorgängern oder gar erst die Dampflokomotive weitaus bequemer ist, so hat der Lokomotivführer beispielsweise auf 19 km Strecke 1 Vorsignal-, 16 Haupt-, 3 Langsamfahrtsignale und 1 Pfeifsignal zu beachten. /30/

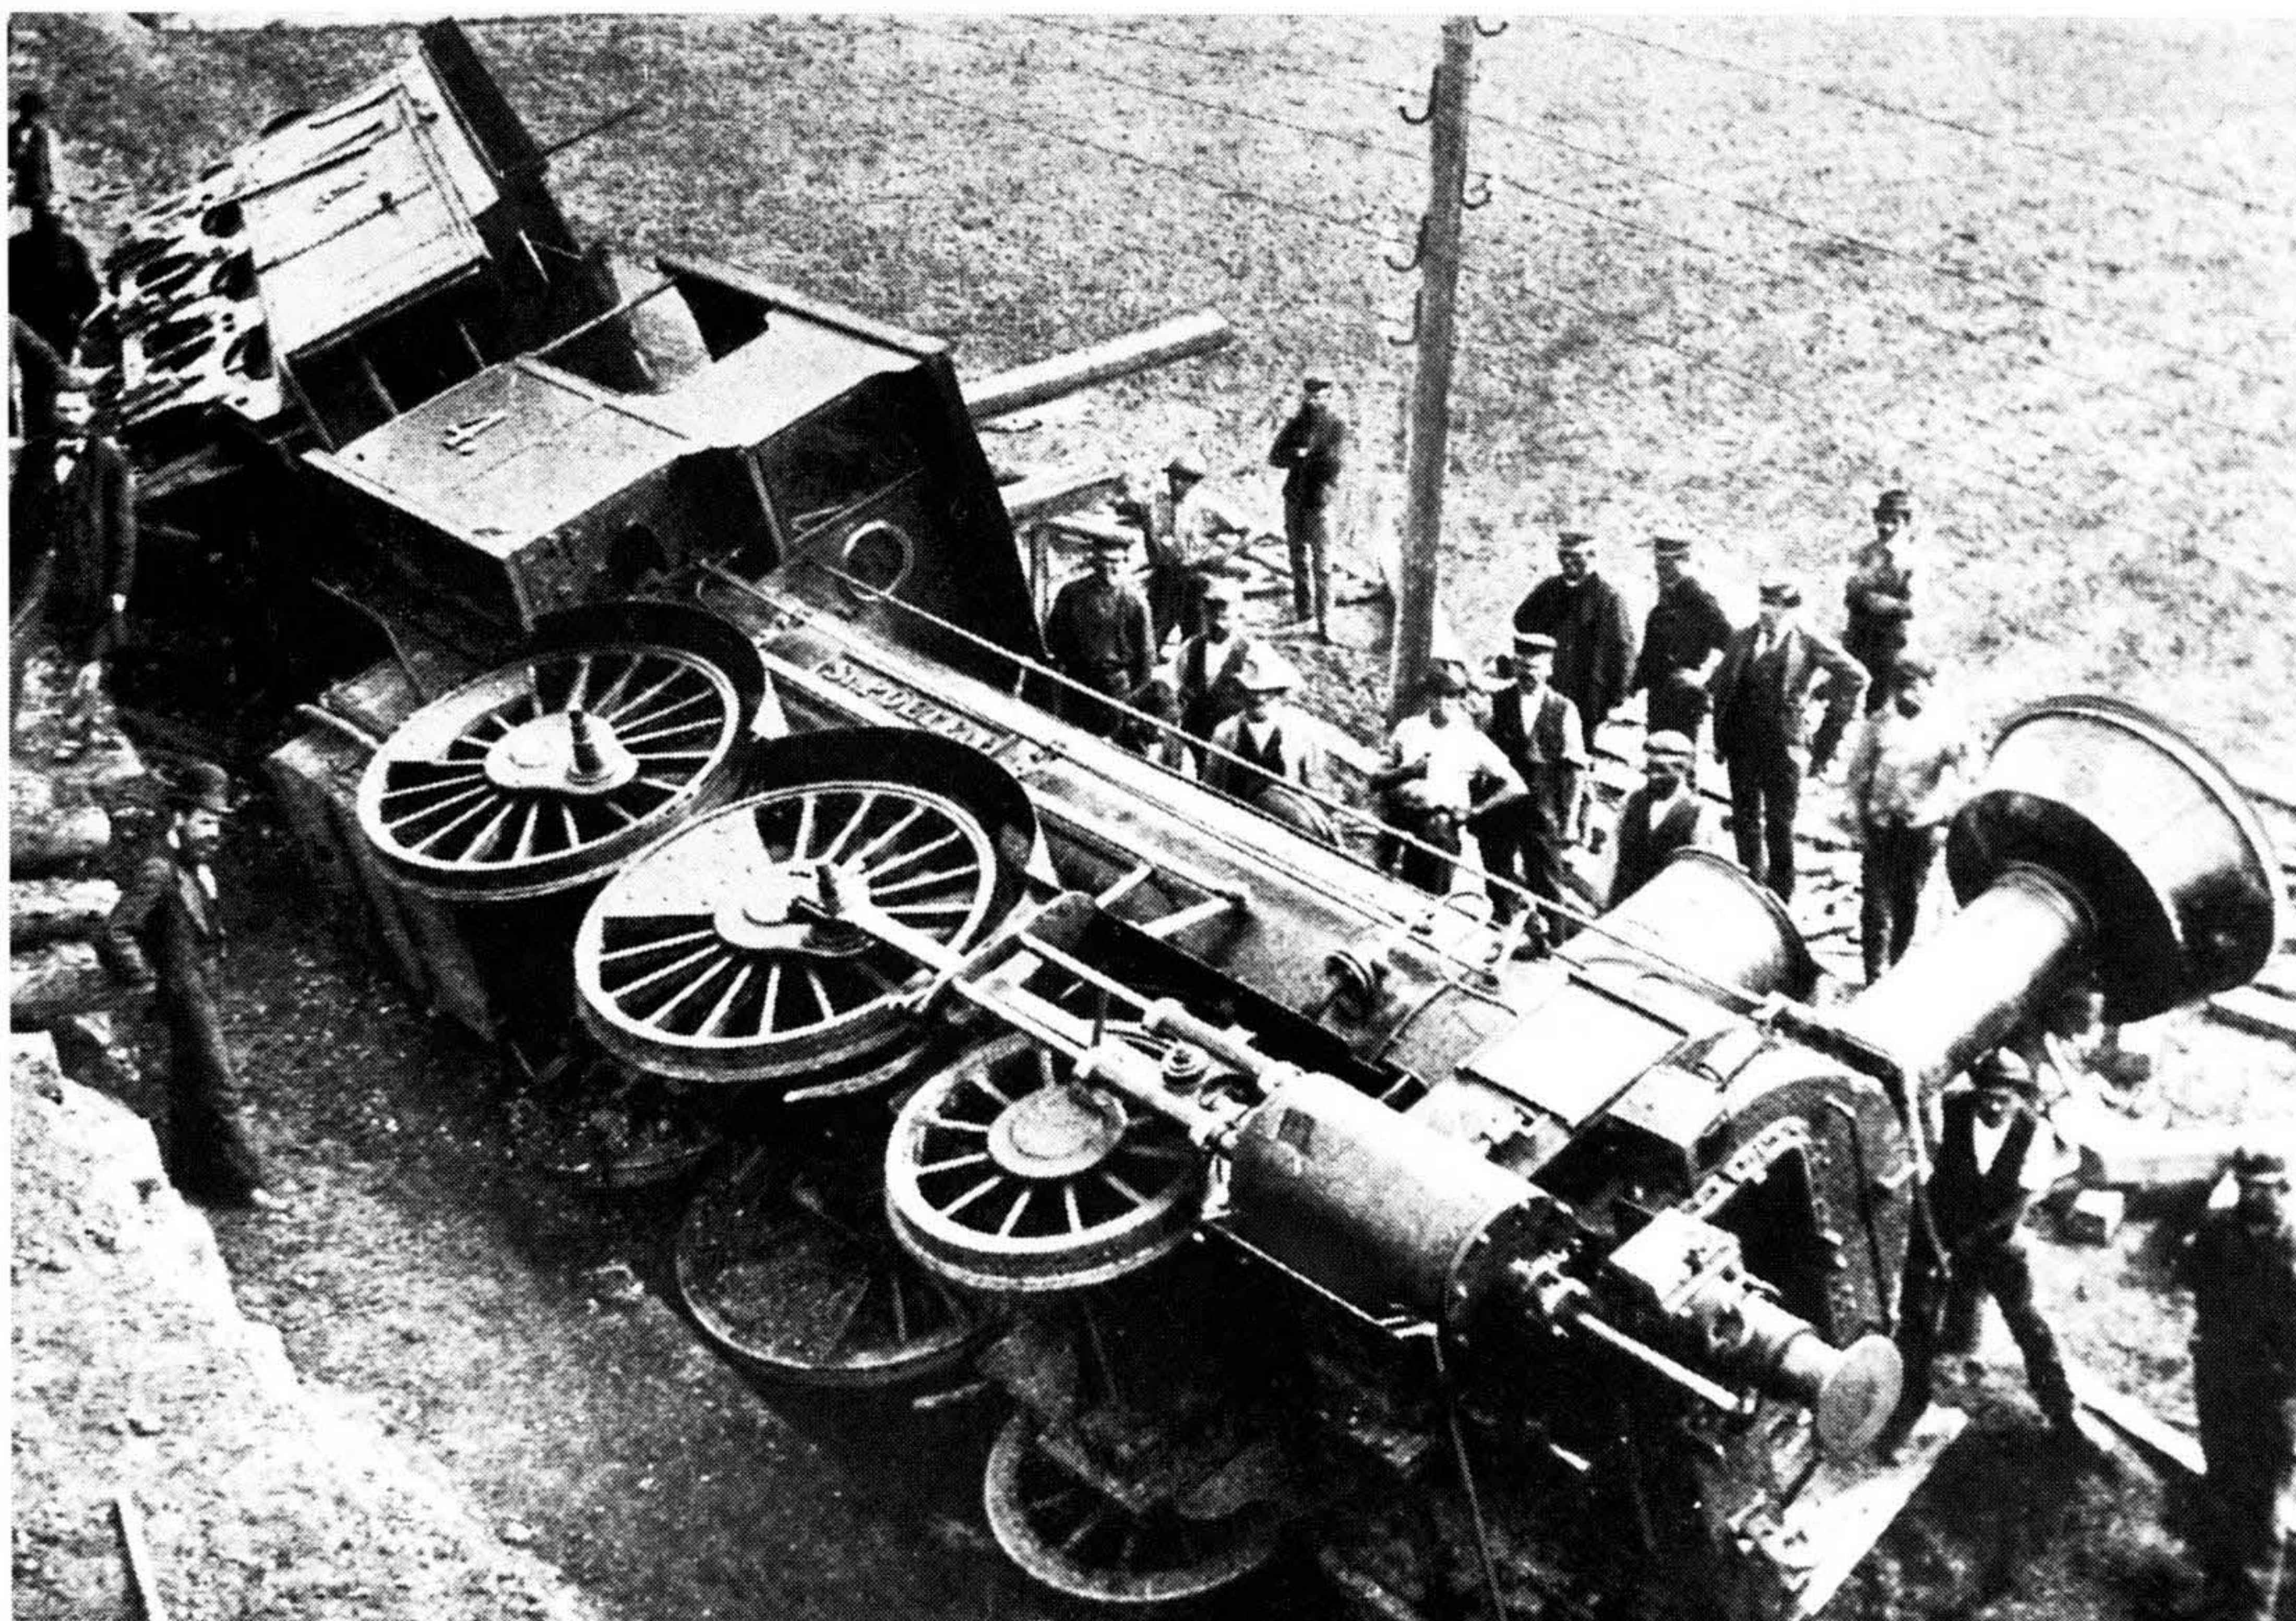
Bild 72 Unaufmerksamer Lokomotivführer: In der Nacht vom 10. zum 11. September 1877 hielt der Lokomotivführer auf dem Bahnhof Minning (Strecke Neuenmarkt–Simbach) nicht rechtzeitig vor der »Sicherheitsmarke« an und fuhr dem ausfahrenden Güterzug in die Flanke. Die Lokomotive des einfahrenden Zuges wurde über die Böschung gedrückt.

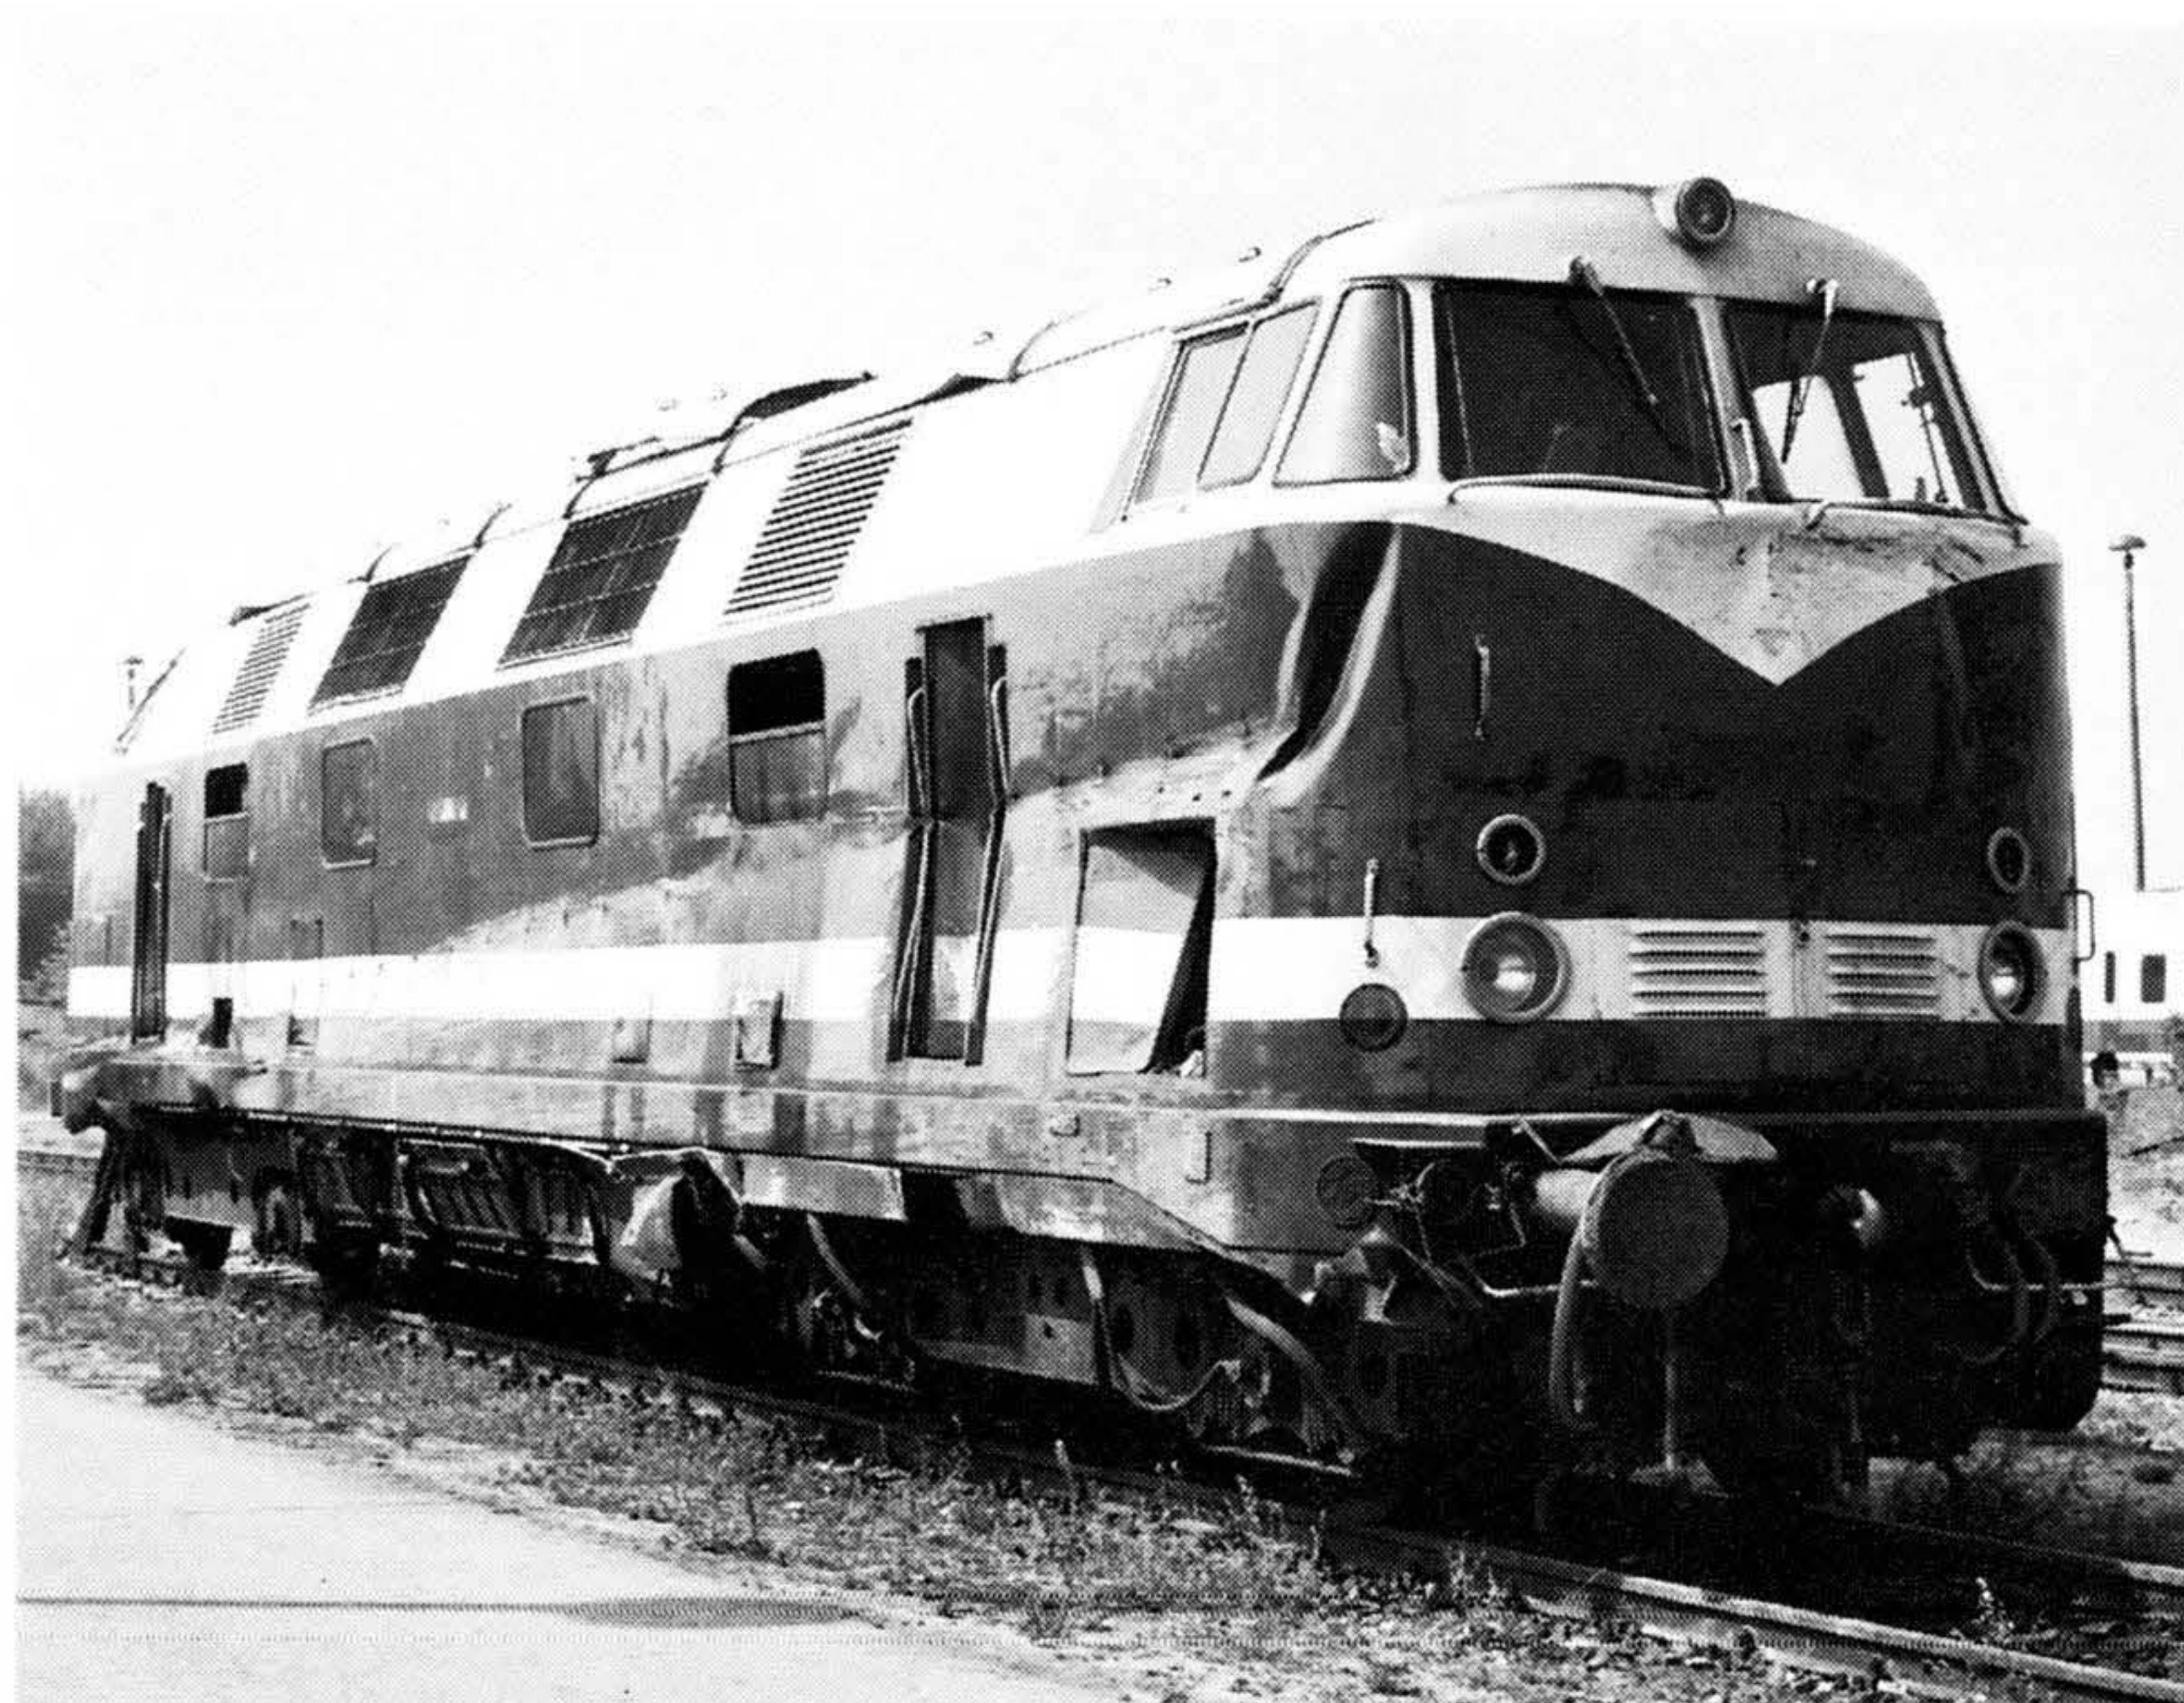
Bild 73 Die vom Unfall in Genshager Heide betroffene Lokomotive.

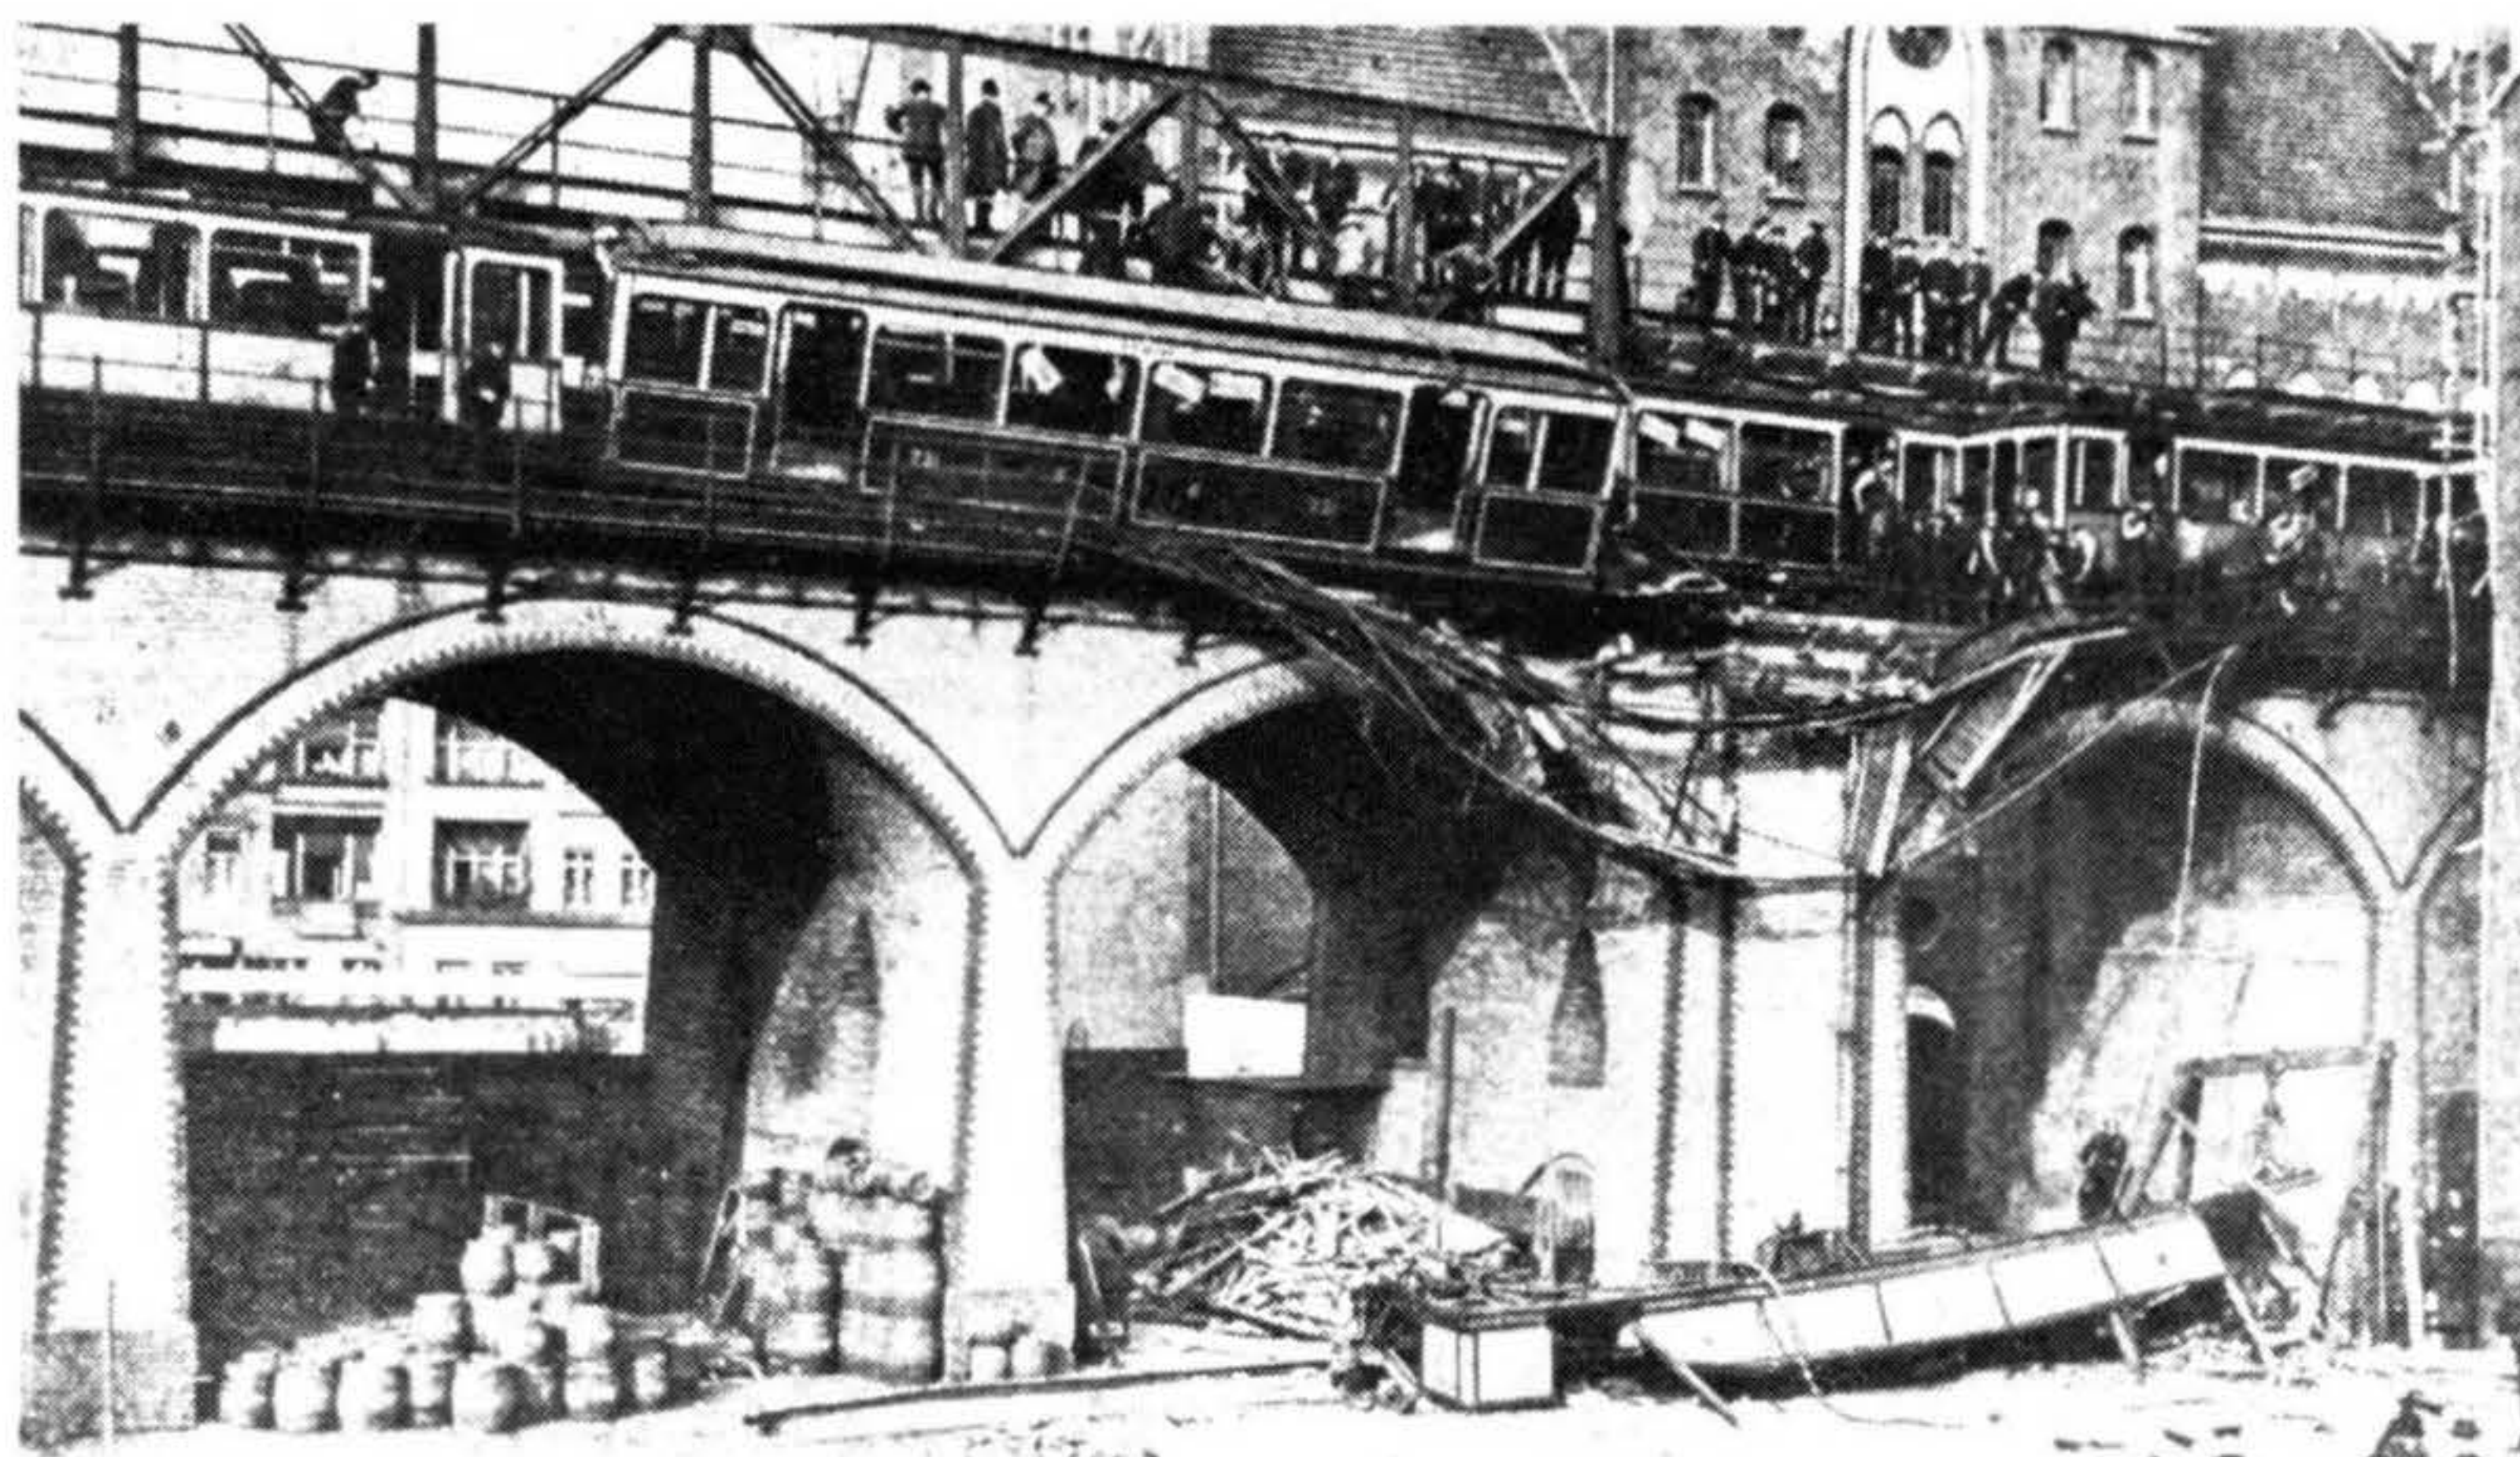
Bild 80, Bild 81

Ein Wagen stürzte beim Zusammenstoß am Gleisdreieck der Berliner Hochbahn herab.

gesperrt, Vor- und Hauptsignal L stehen auf »Halt«. Der Führer des zuerst genannten Zuges fährt aber an beiden Signalen vorbei und erreicht noch vor dem Zug von Bülowstraße die Weiche 3. Der erste Wagen (Nummer 3) stößt mit dem ersten Wagen des Zuges vom Leipziger Platz (Nummer 50) zusammen. Nummer 50 wird mit dem hinteren Drehgestell aus dem Gleis geschoben, behält aber seine Richtung bei, so daß Wagen Nummer 3, nach der Außenseite gedrängt, vom Viadukt abstürzt. Ein aufsehenerregender Unfall; zu beklagen sind 21 Tote, und mehr als 20 Verletzte.

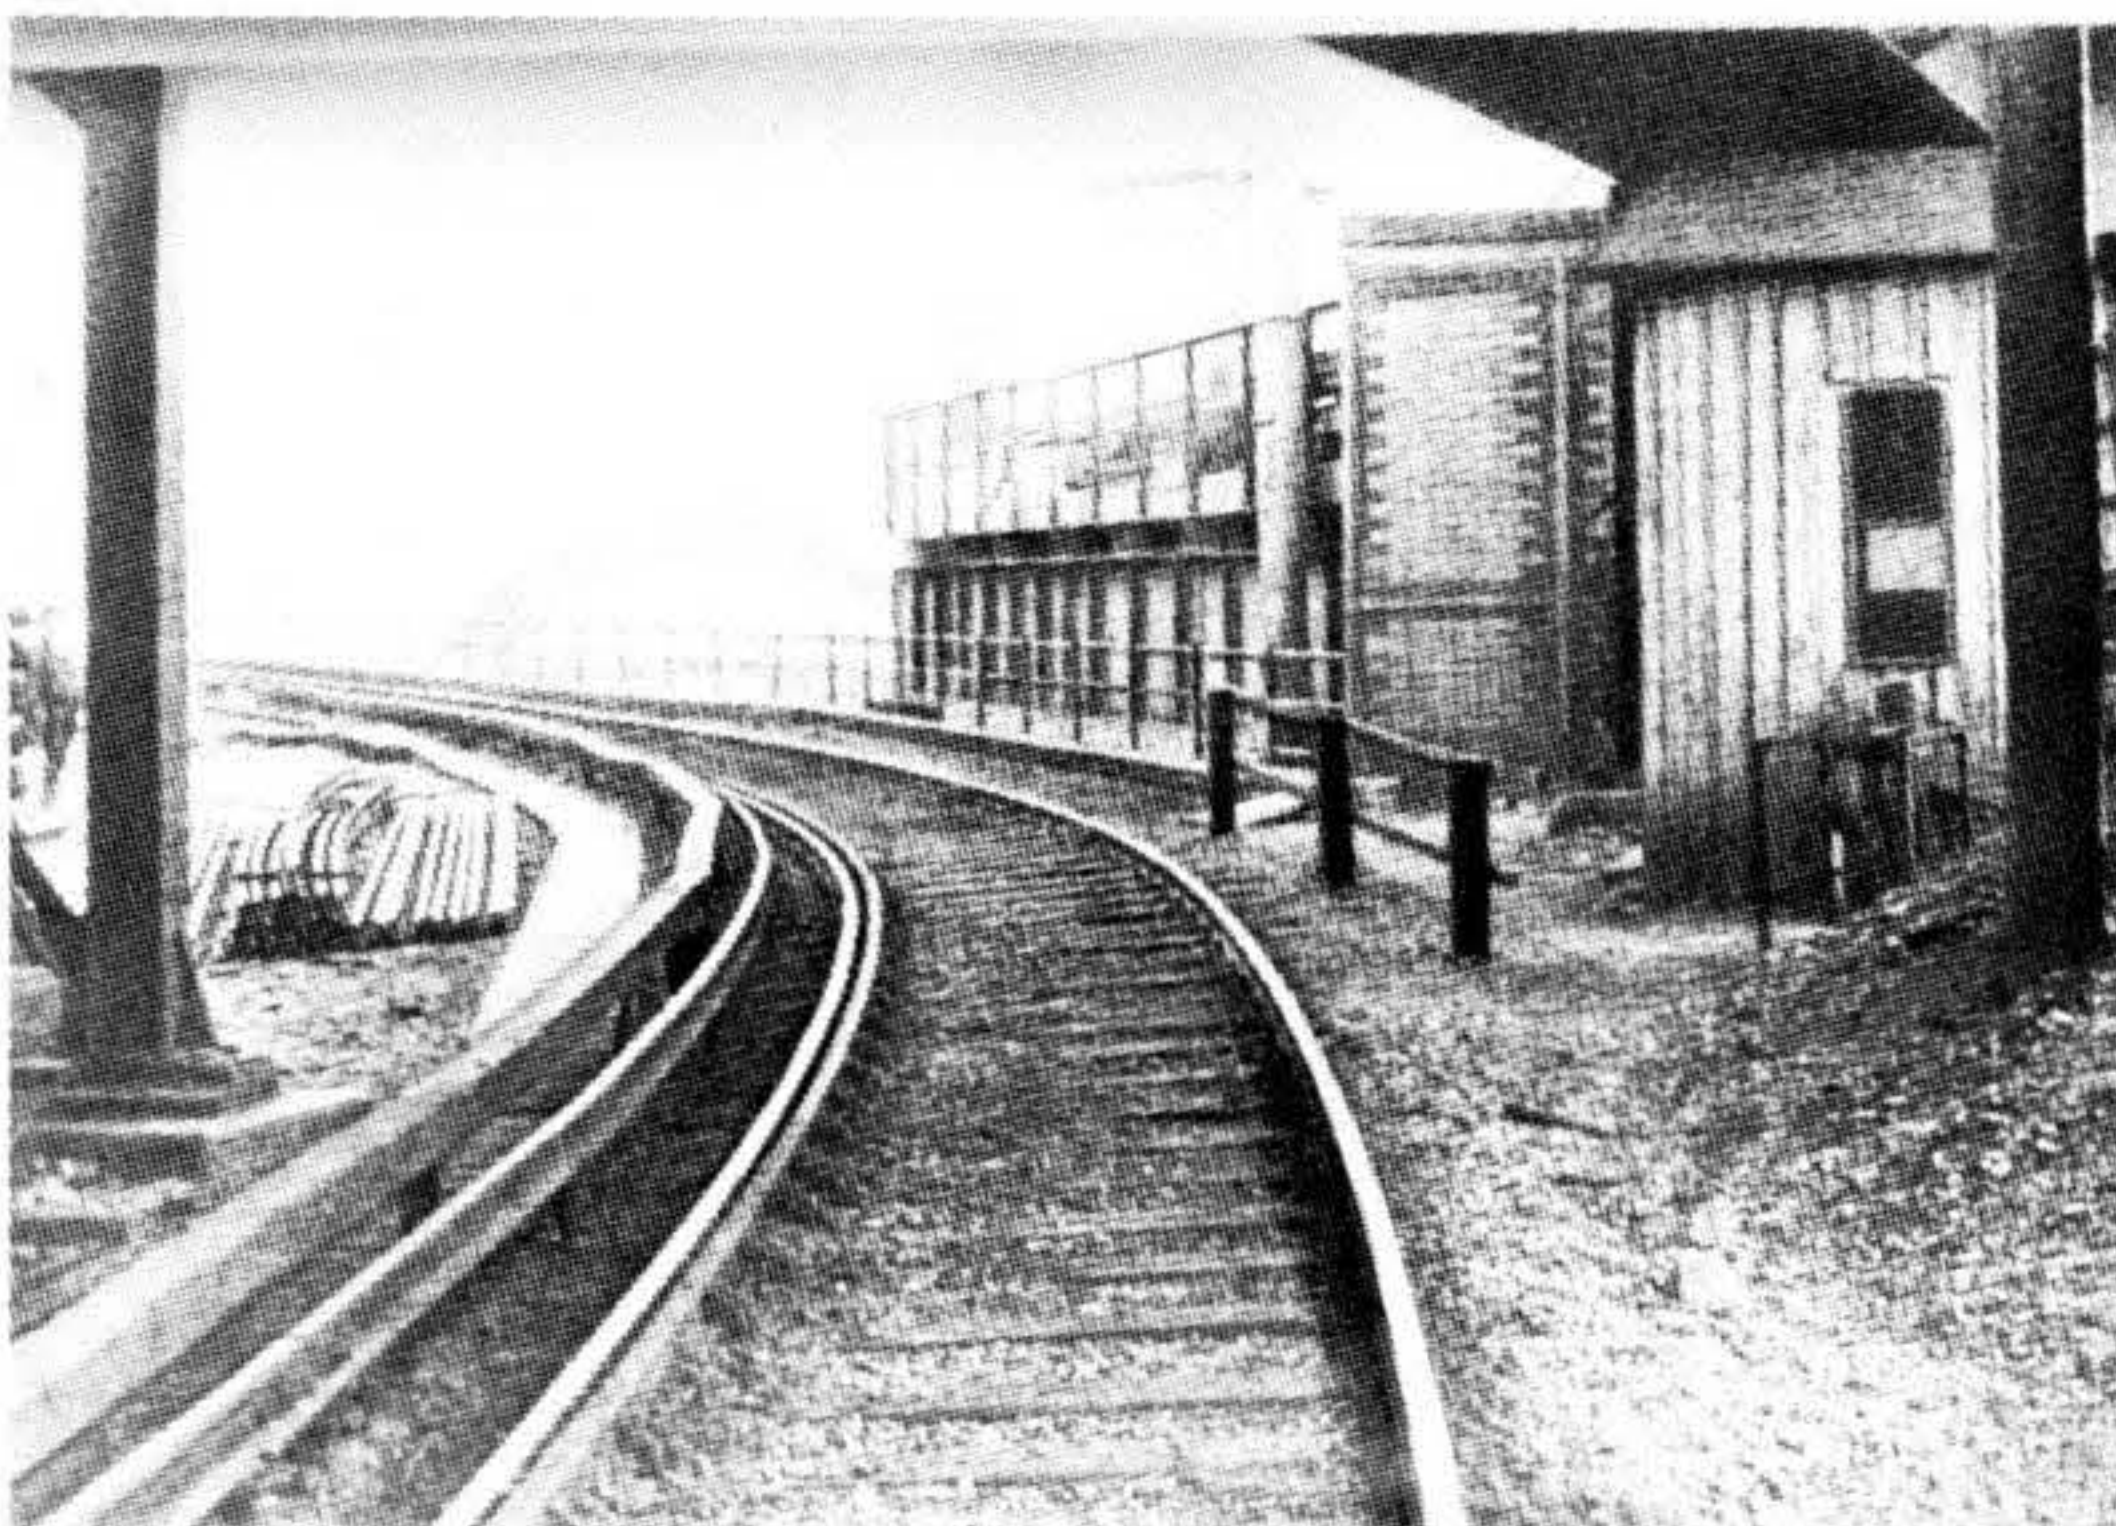
Bild 83 Vom Vorsignal L (im Bild rechts) kann das Blocksignal L nicht gesehen werden; hier ist der Zug 95 m vom Hauptsignal entfernt.

ten immer dann werden, wenn zwei Züge aus verschiedenen Richtungen in die gleiche Richtung verkehren. Diese Gefahrenpunkte werden durch Formhauptsignale und durch Lichtvorsignale gedeckt. Die Überbauten der Viadukte führen dazu, daß zuerst das neben der anderen Kurve stehende Hauptsignal zu sehen ist, dann erst das den Zug betreffende Hauptsignal. Der Triebwagenfahrer des Zuges vom Leipziger Platz kann also zuerst das Licht des Vorsignals (Warnstellung), dann das

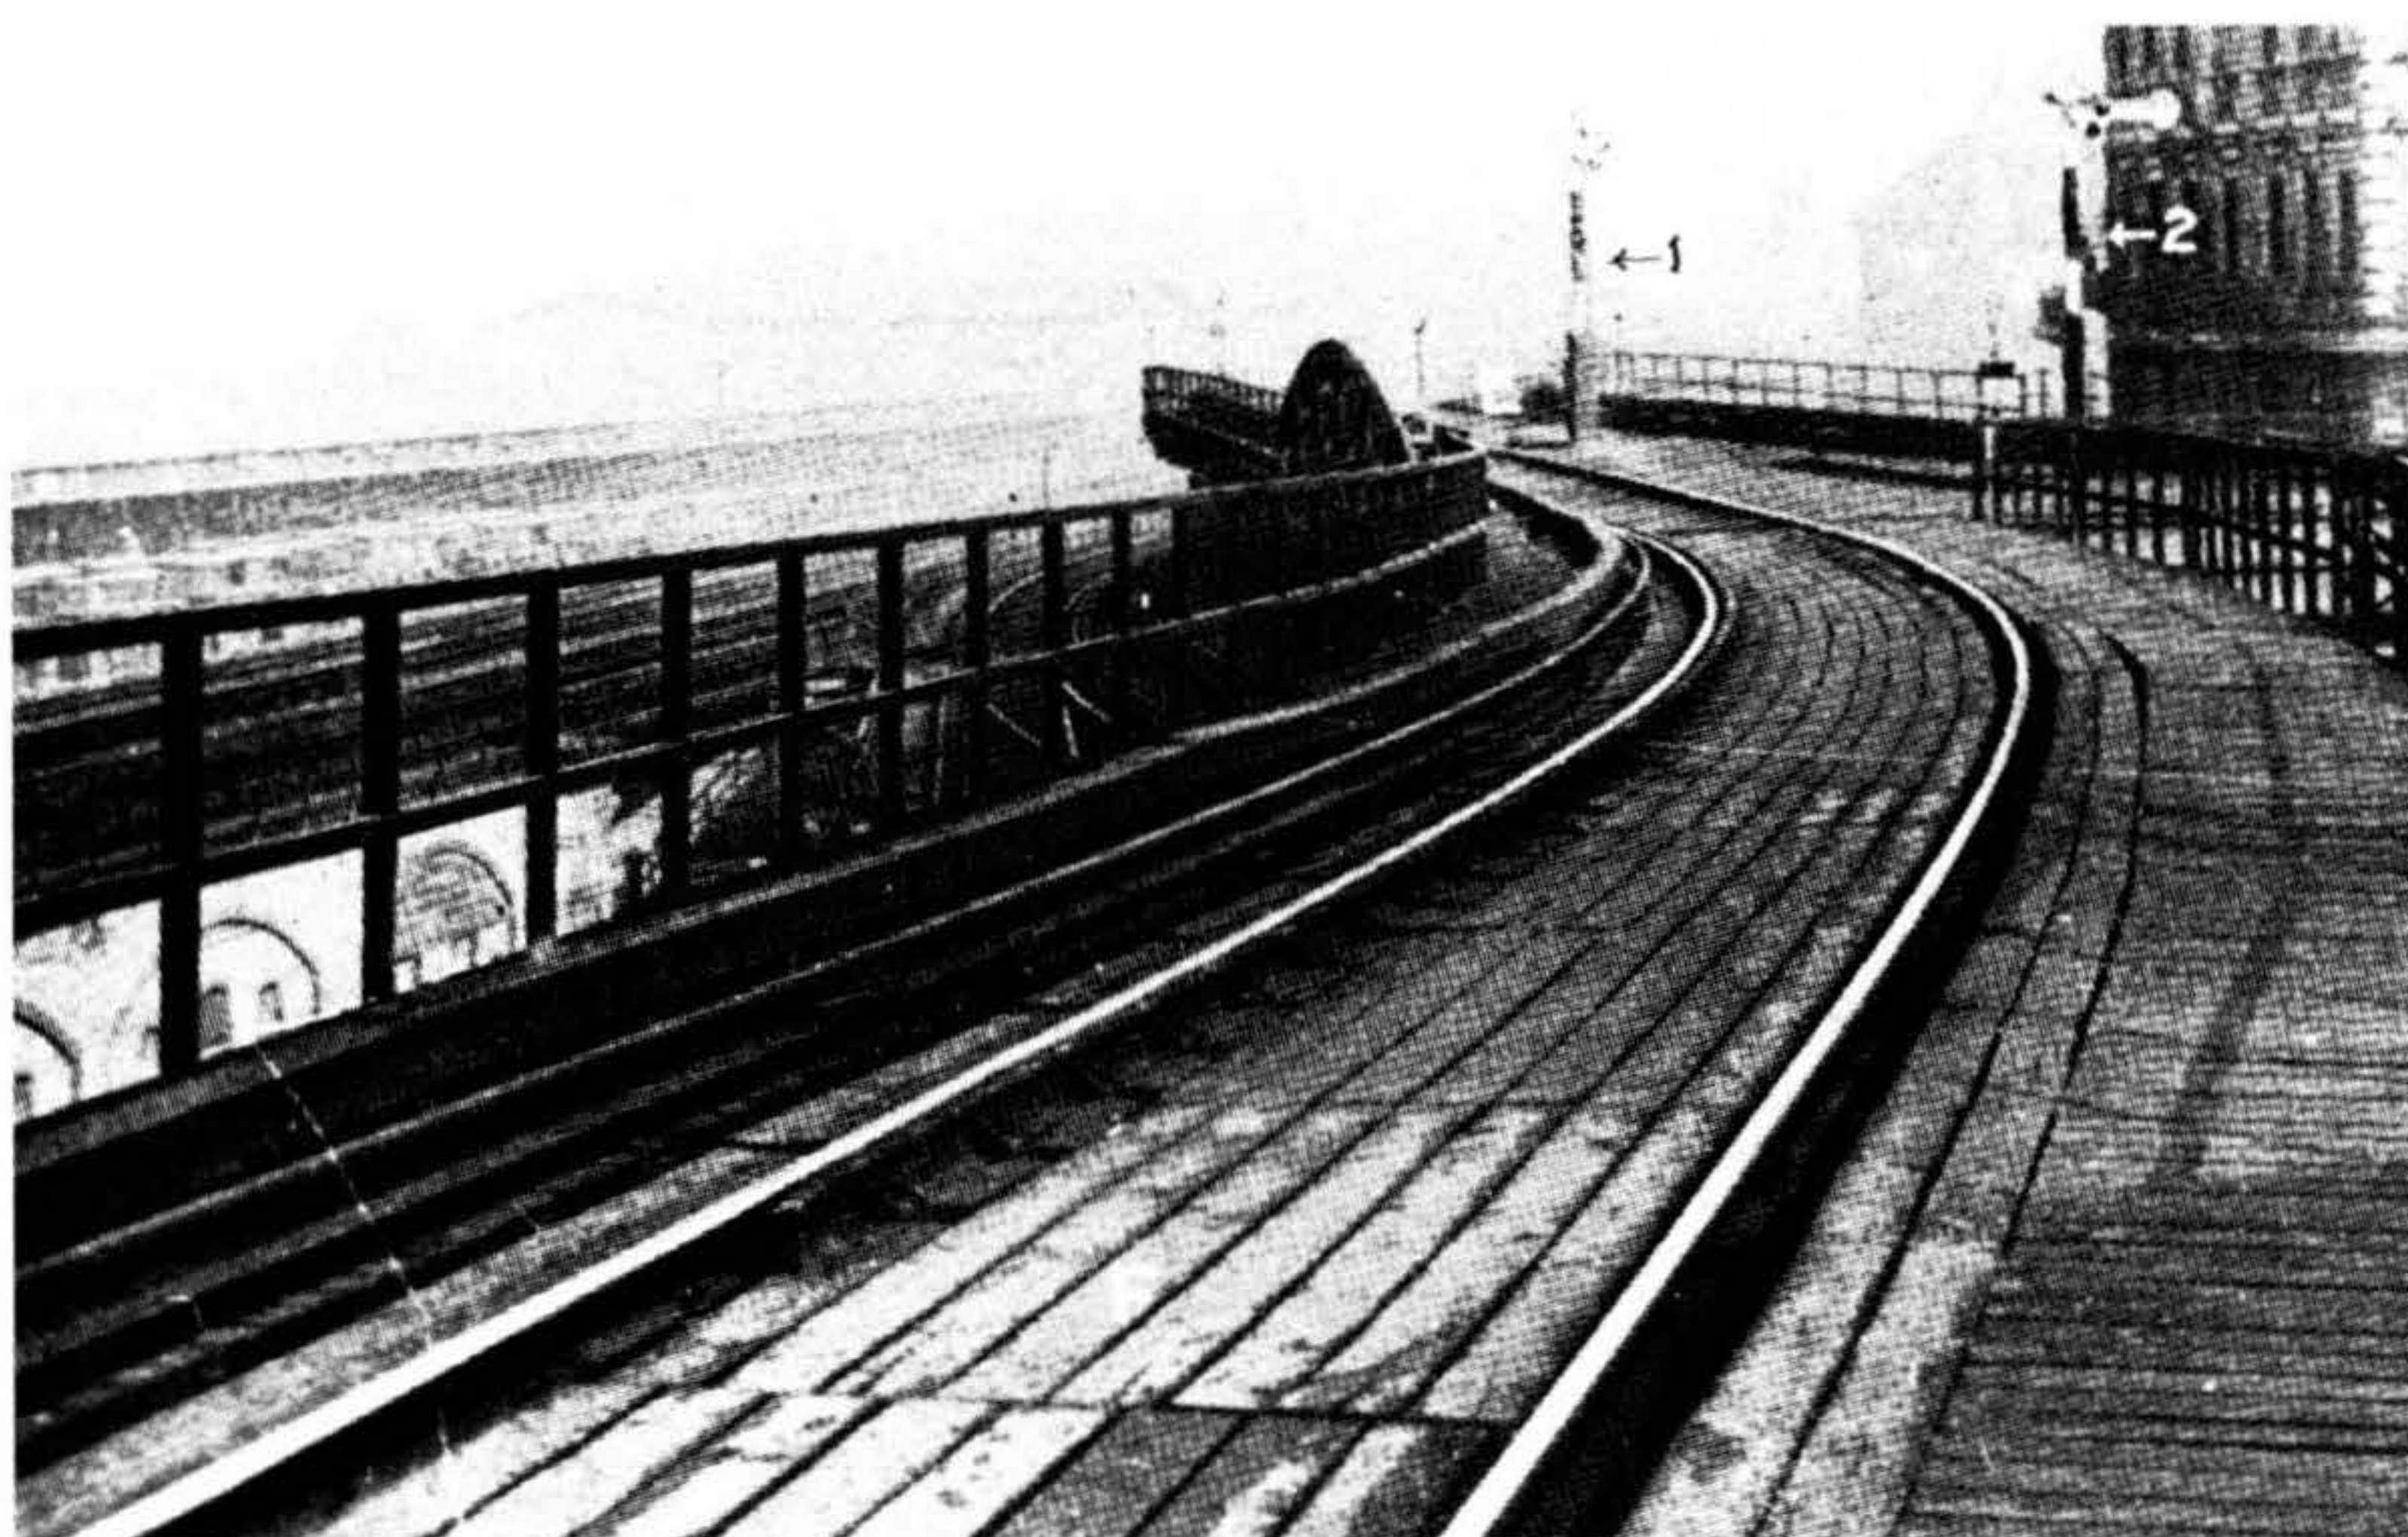
*Bild 86
Blick auf die Signale K
(links = 1), und H
(rechts = 2); beide Signale
stehen mehr als 60 m vor
dem Gefahrpunkt.*
