EISENBAHN- UNFÄLLE IN EUROPA

Tatsachen
Berichte
Protokolle

Preuß, Erich:
Eisenbahnunfälle in Europa. –
2. Aufl.
Berlin : Transpress 1992. –
168 S. : 115 Fotos, 39 Zeichn.,
4 Tab.

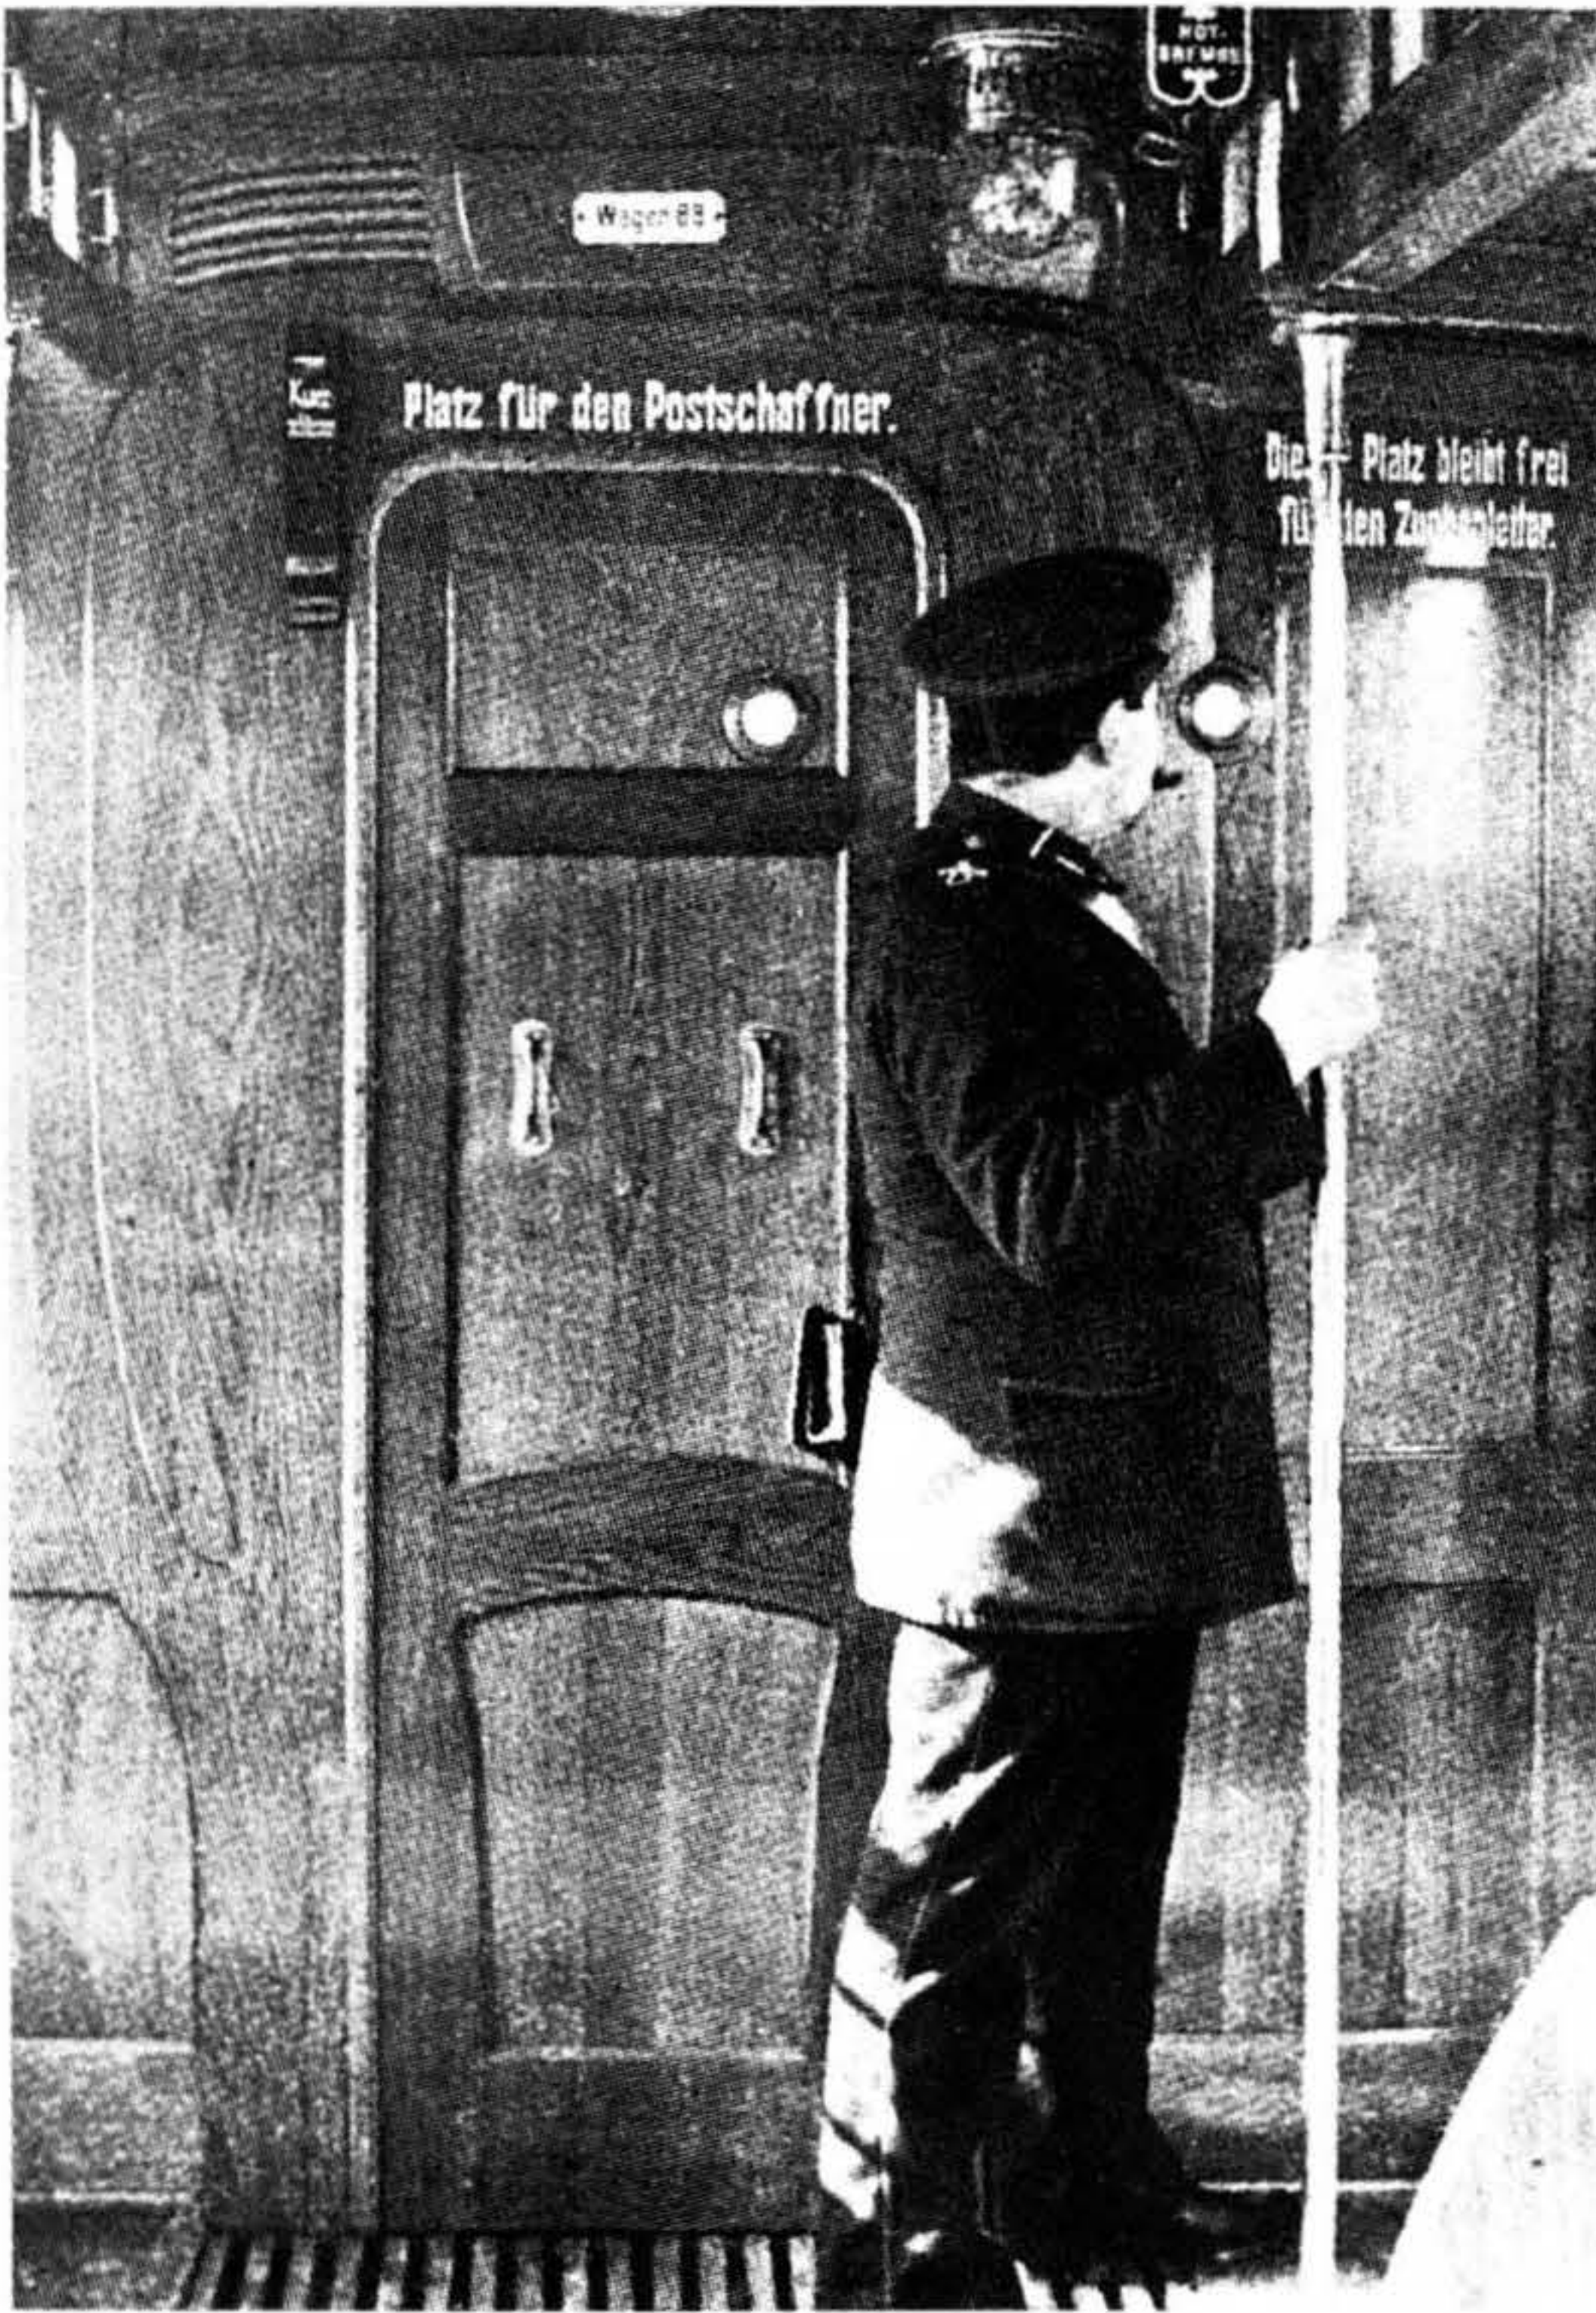
Bild 87 Der Zugbegleiter konnte durch ein Loch in der Wand die Strecke mitbeobachten und, falls der Triebwagenführer dienstunfähig wird, mit der Notbremse den Zug anhalten. Was aber, wenn der Zugbegleiter Fahrausweise kontrolliert? Nach dem Unfall am Gleisdreieck mußte der Zugbegleiter ständig die Strecke mitbeobachten.

Die U-Bahn verließ sich nicht allein auf die Aufmerksamkeit ihres Fahrpersonals. Als erste vom Menschenwillen unabhängige »Brücke zwischen Signal und Zug« wurden kurz nach diesem Unfall in Berlin und in Hamburg die Fahrsperrn eingeführt, die den Zug zwangsweise anhalten, wenn ein Haltsignal mißachtet wird. Allerdings sind sie nur für Geschwindigkeiten bis 80 km/h und nur einen Zugtyp geeignet und konnten auf dem übrigen Eisenbahnnetz nicht angewendet werden. Bei der Berliner Hoch- und Untergrundbahn wurde fortan dem Fahrer ein ständiger Begleiter beigegeben.

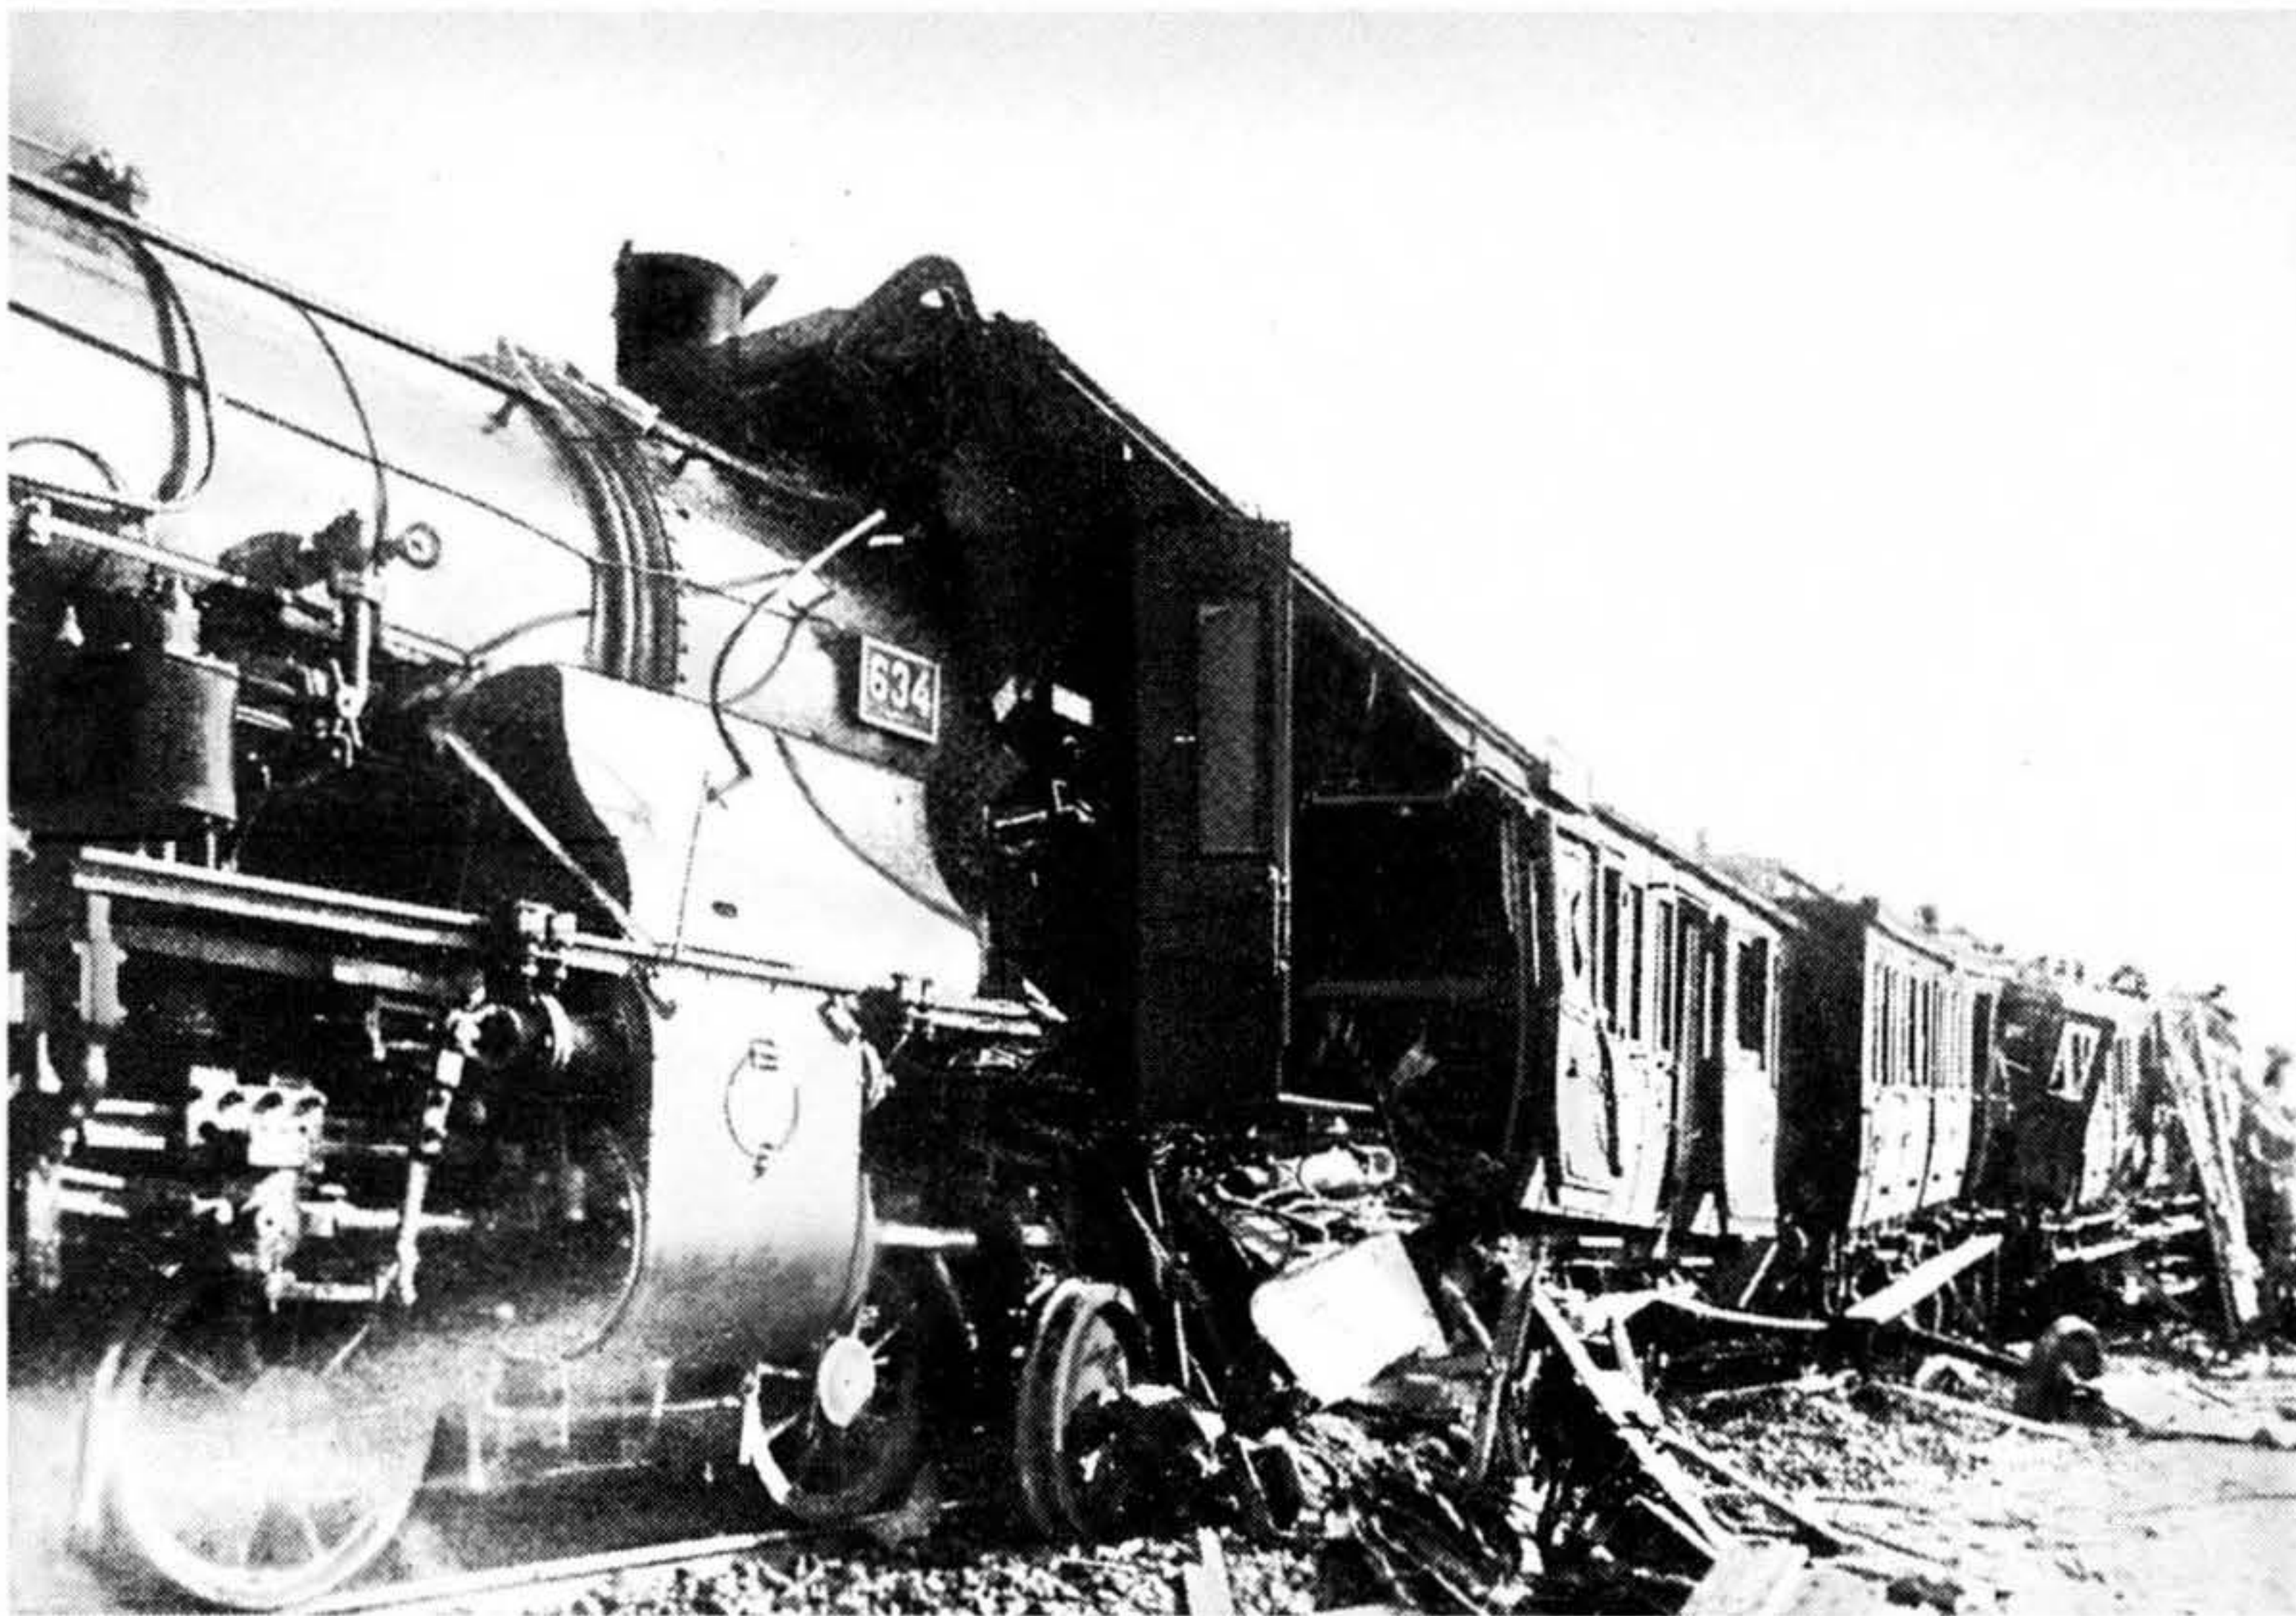
Bild 89

Die Lokomotive des Lloydzuges im Militär-Urlauberzug auf dem Bahnhof Mülheim (Rhein). Die hölzernen Abteilwagen boten wenig Widerstand.

chen Gleis stehenden Urlauberzug. Um 13.55 Uhr fährt er auf ihn auf (vergleiche Genthin, Hohenthurm), sieben Wagen entgleisen und werden stark beschädigt, der drittletzte schiebt sich in den viertletzten, von dessen Wagenkasten nicht viel übrigbleibt.

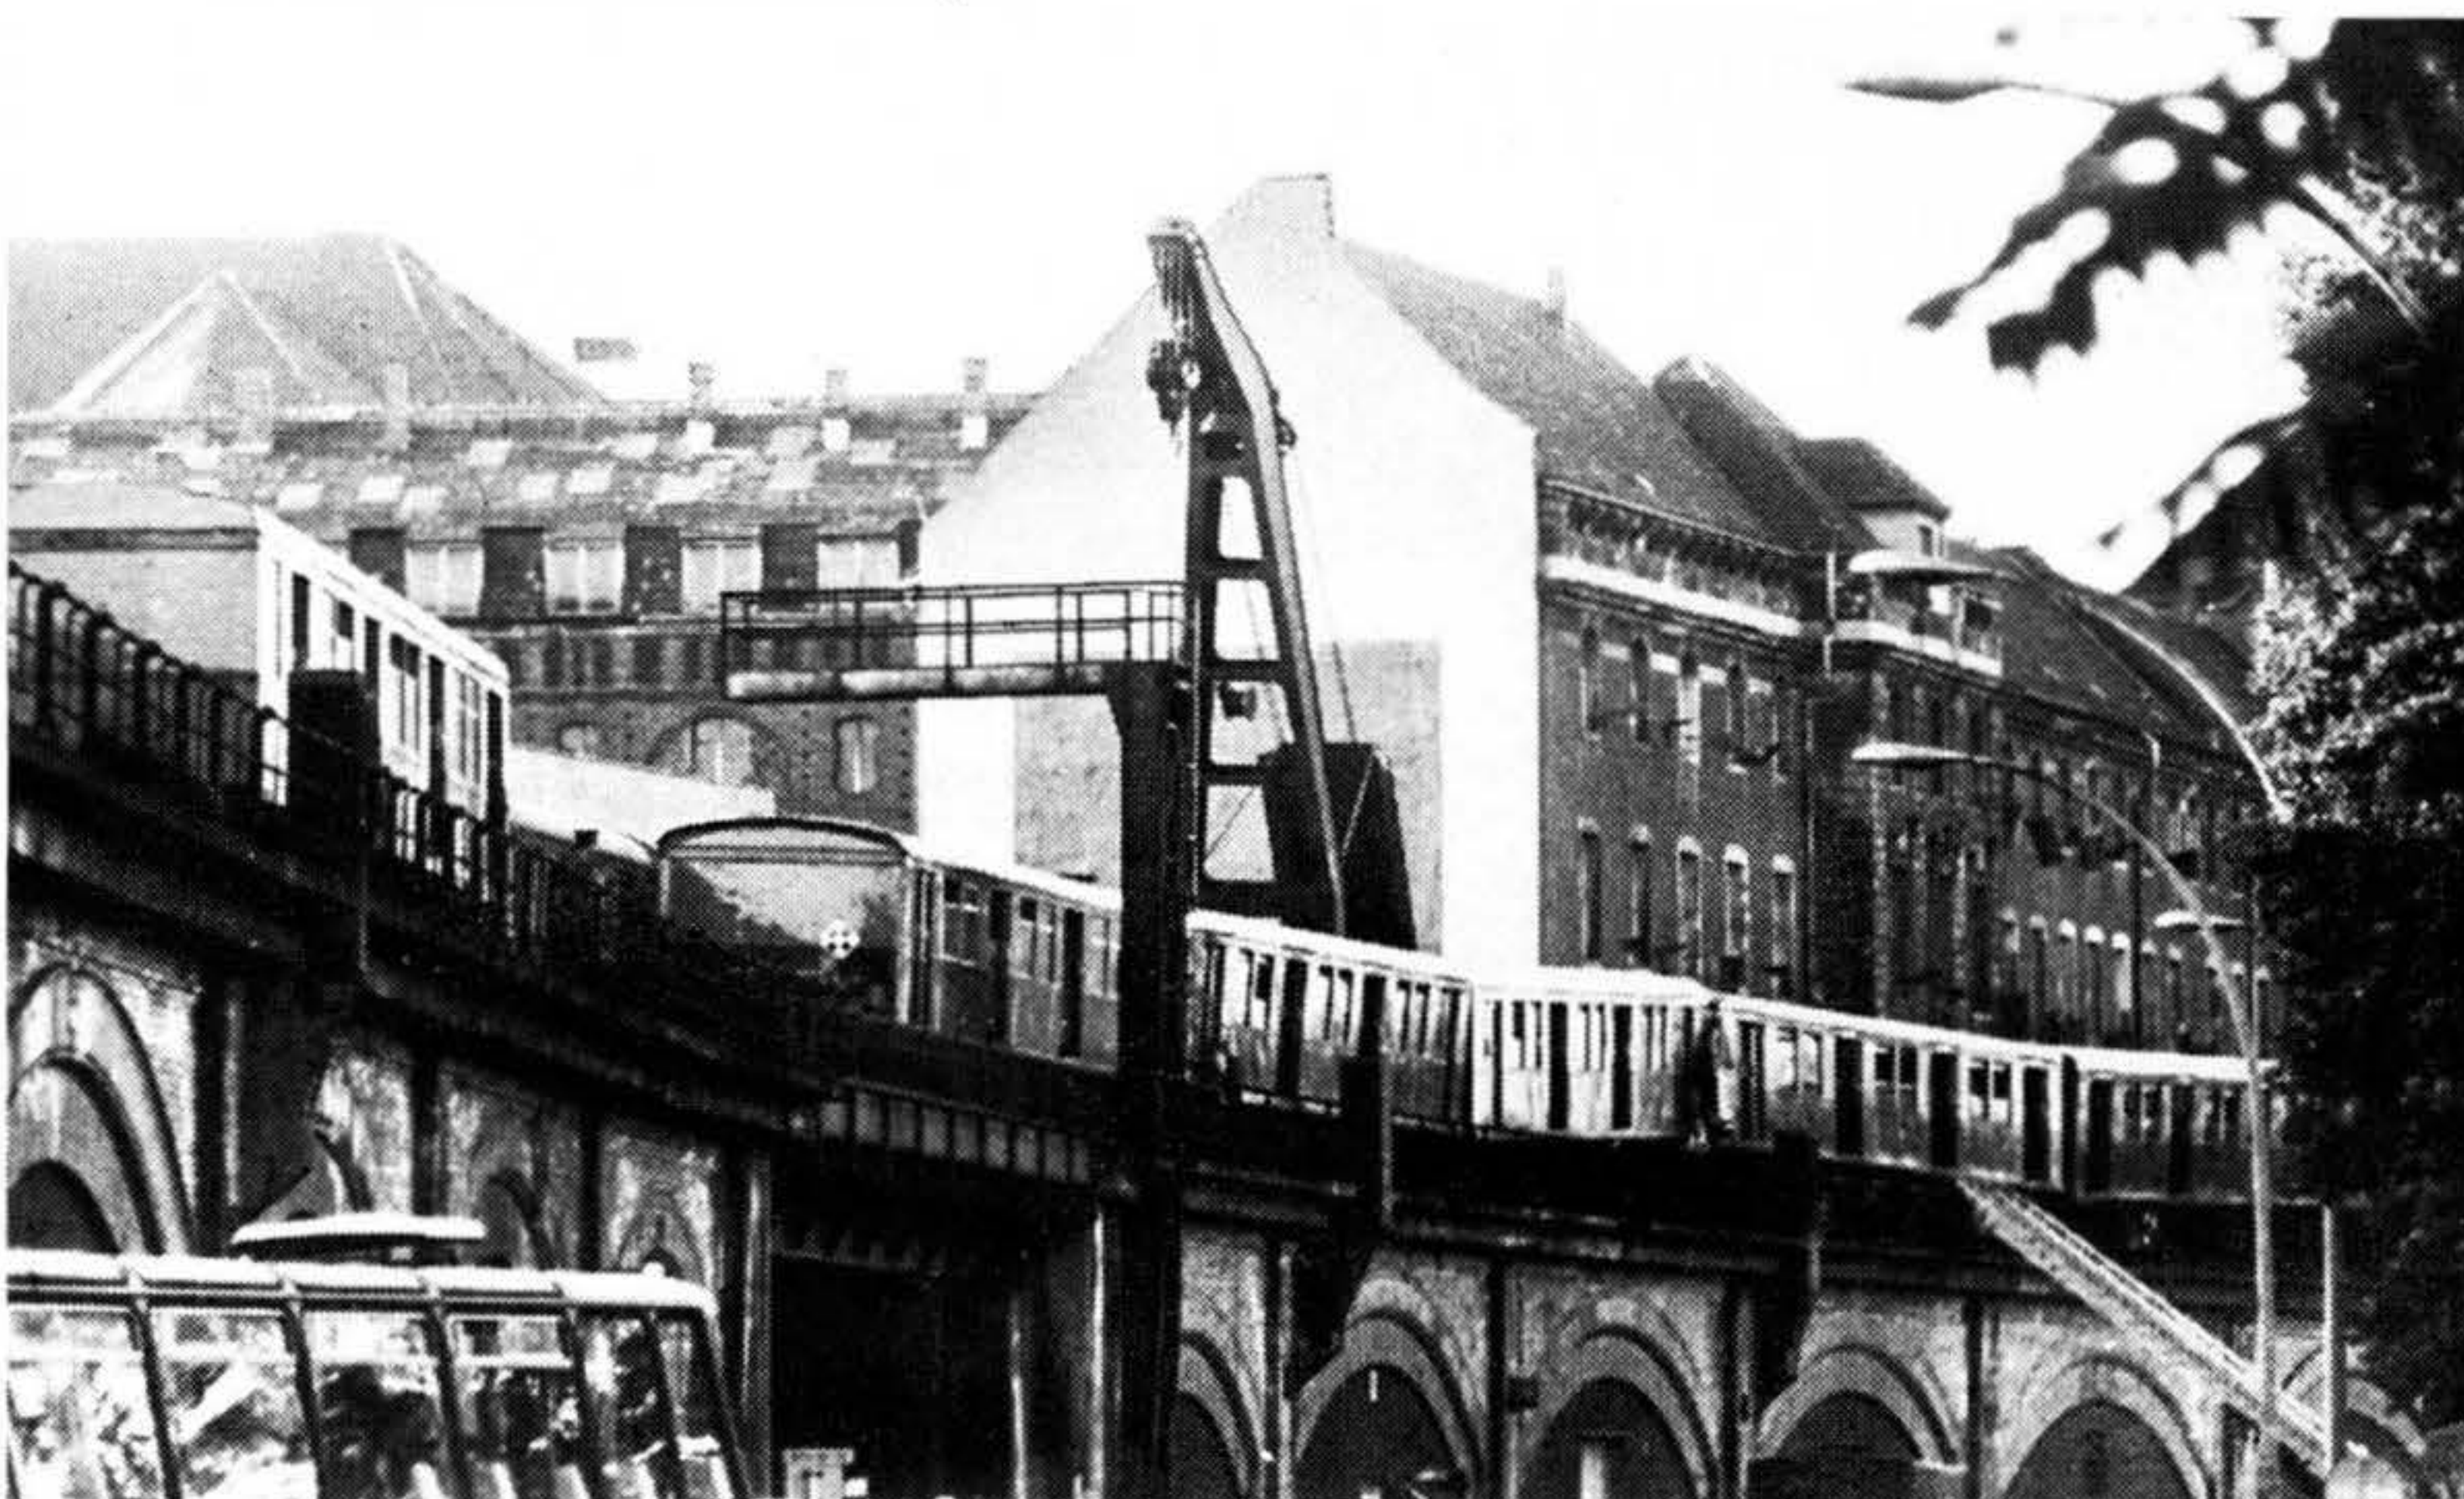
*Bild 92
Unfallstelle nahe dem Bahnhof Alexanderplatz der Berliner S-Bahn am 6. Oktober 1980. Der Triebwagenführer ließ sich ablenken und fuhr auf einen haltenden Zug.
Foto: Reimer*

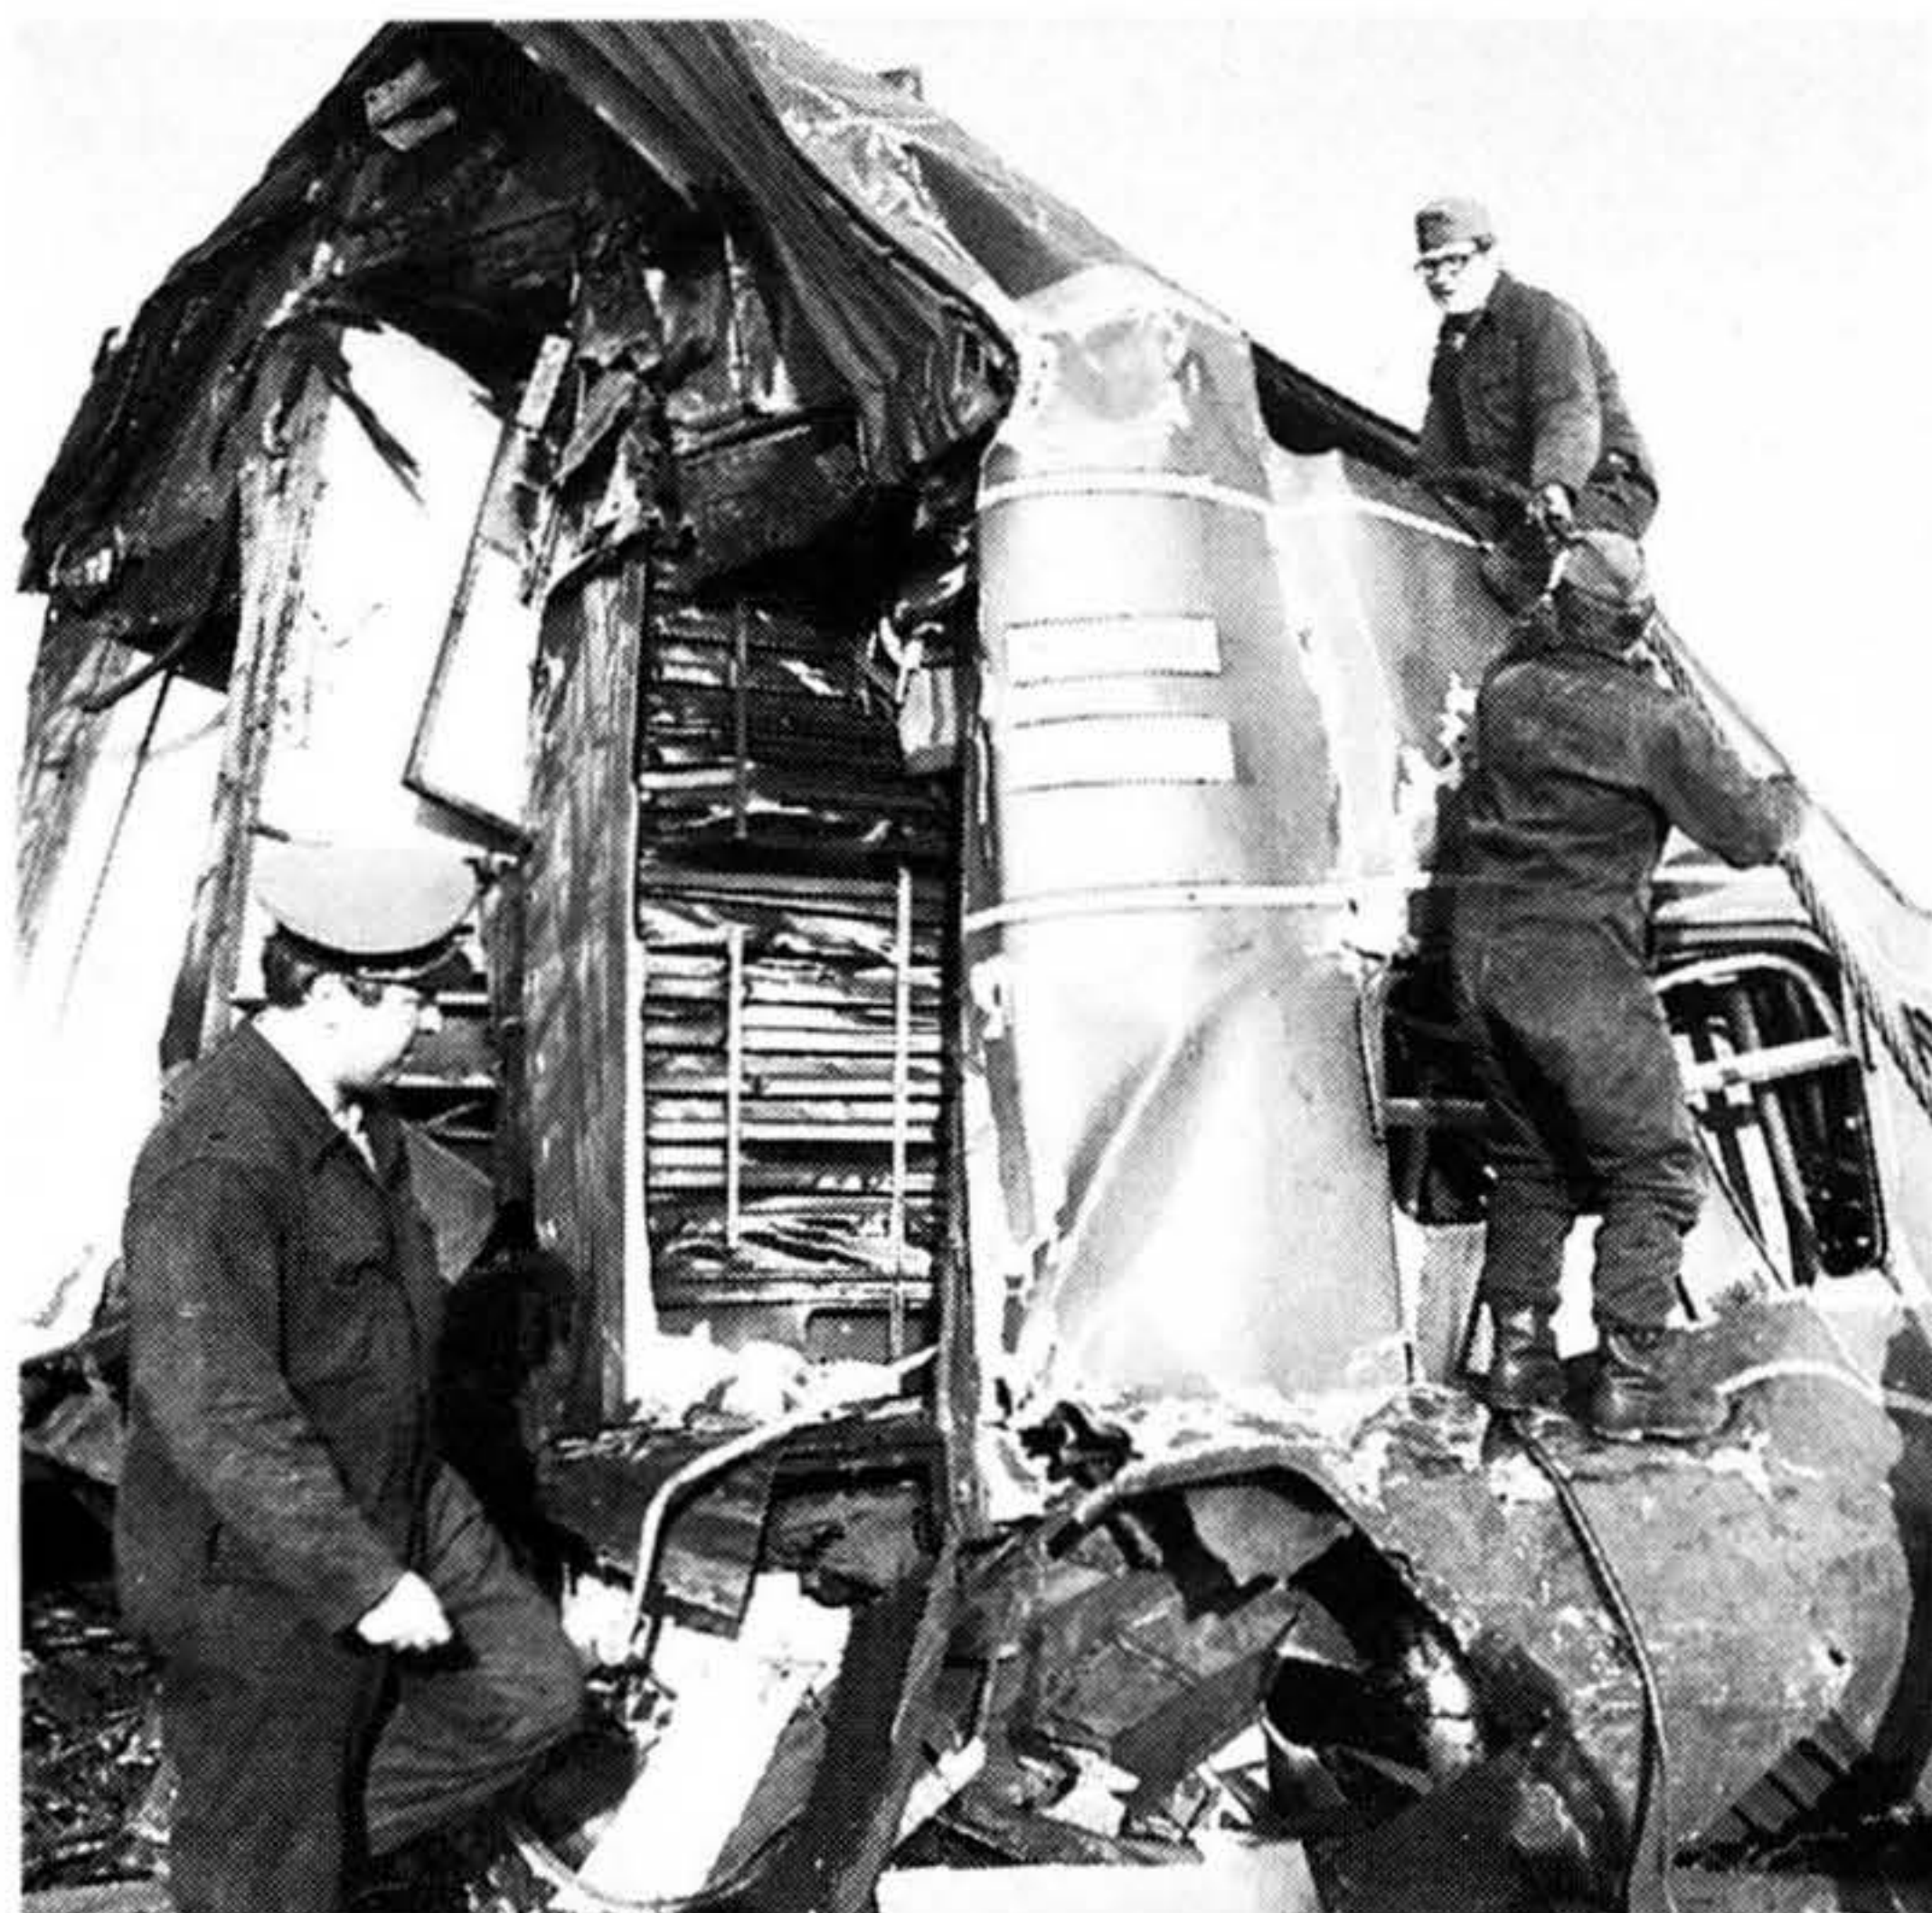
Bild 94 Beseitigung der Unfalltrümmer nach dem Zusammenstoß des Expreßtriebwagens Ext 69 »Karola« mit D 273 Aue–Berlin am 30. Oktober 1972, nachdem bei dichtem Nebel der Triebwagenführer auf dem Bahnhof Schweinsburg-Culten das Ausfahrersignal in Warnstellung und das Ausfahrersignal in Haltstellung nicht beachtet hatte. 25 Tote, 70 Verletzte.

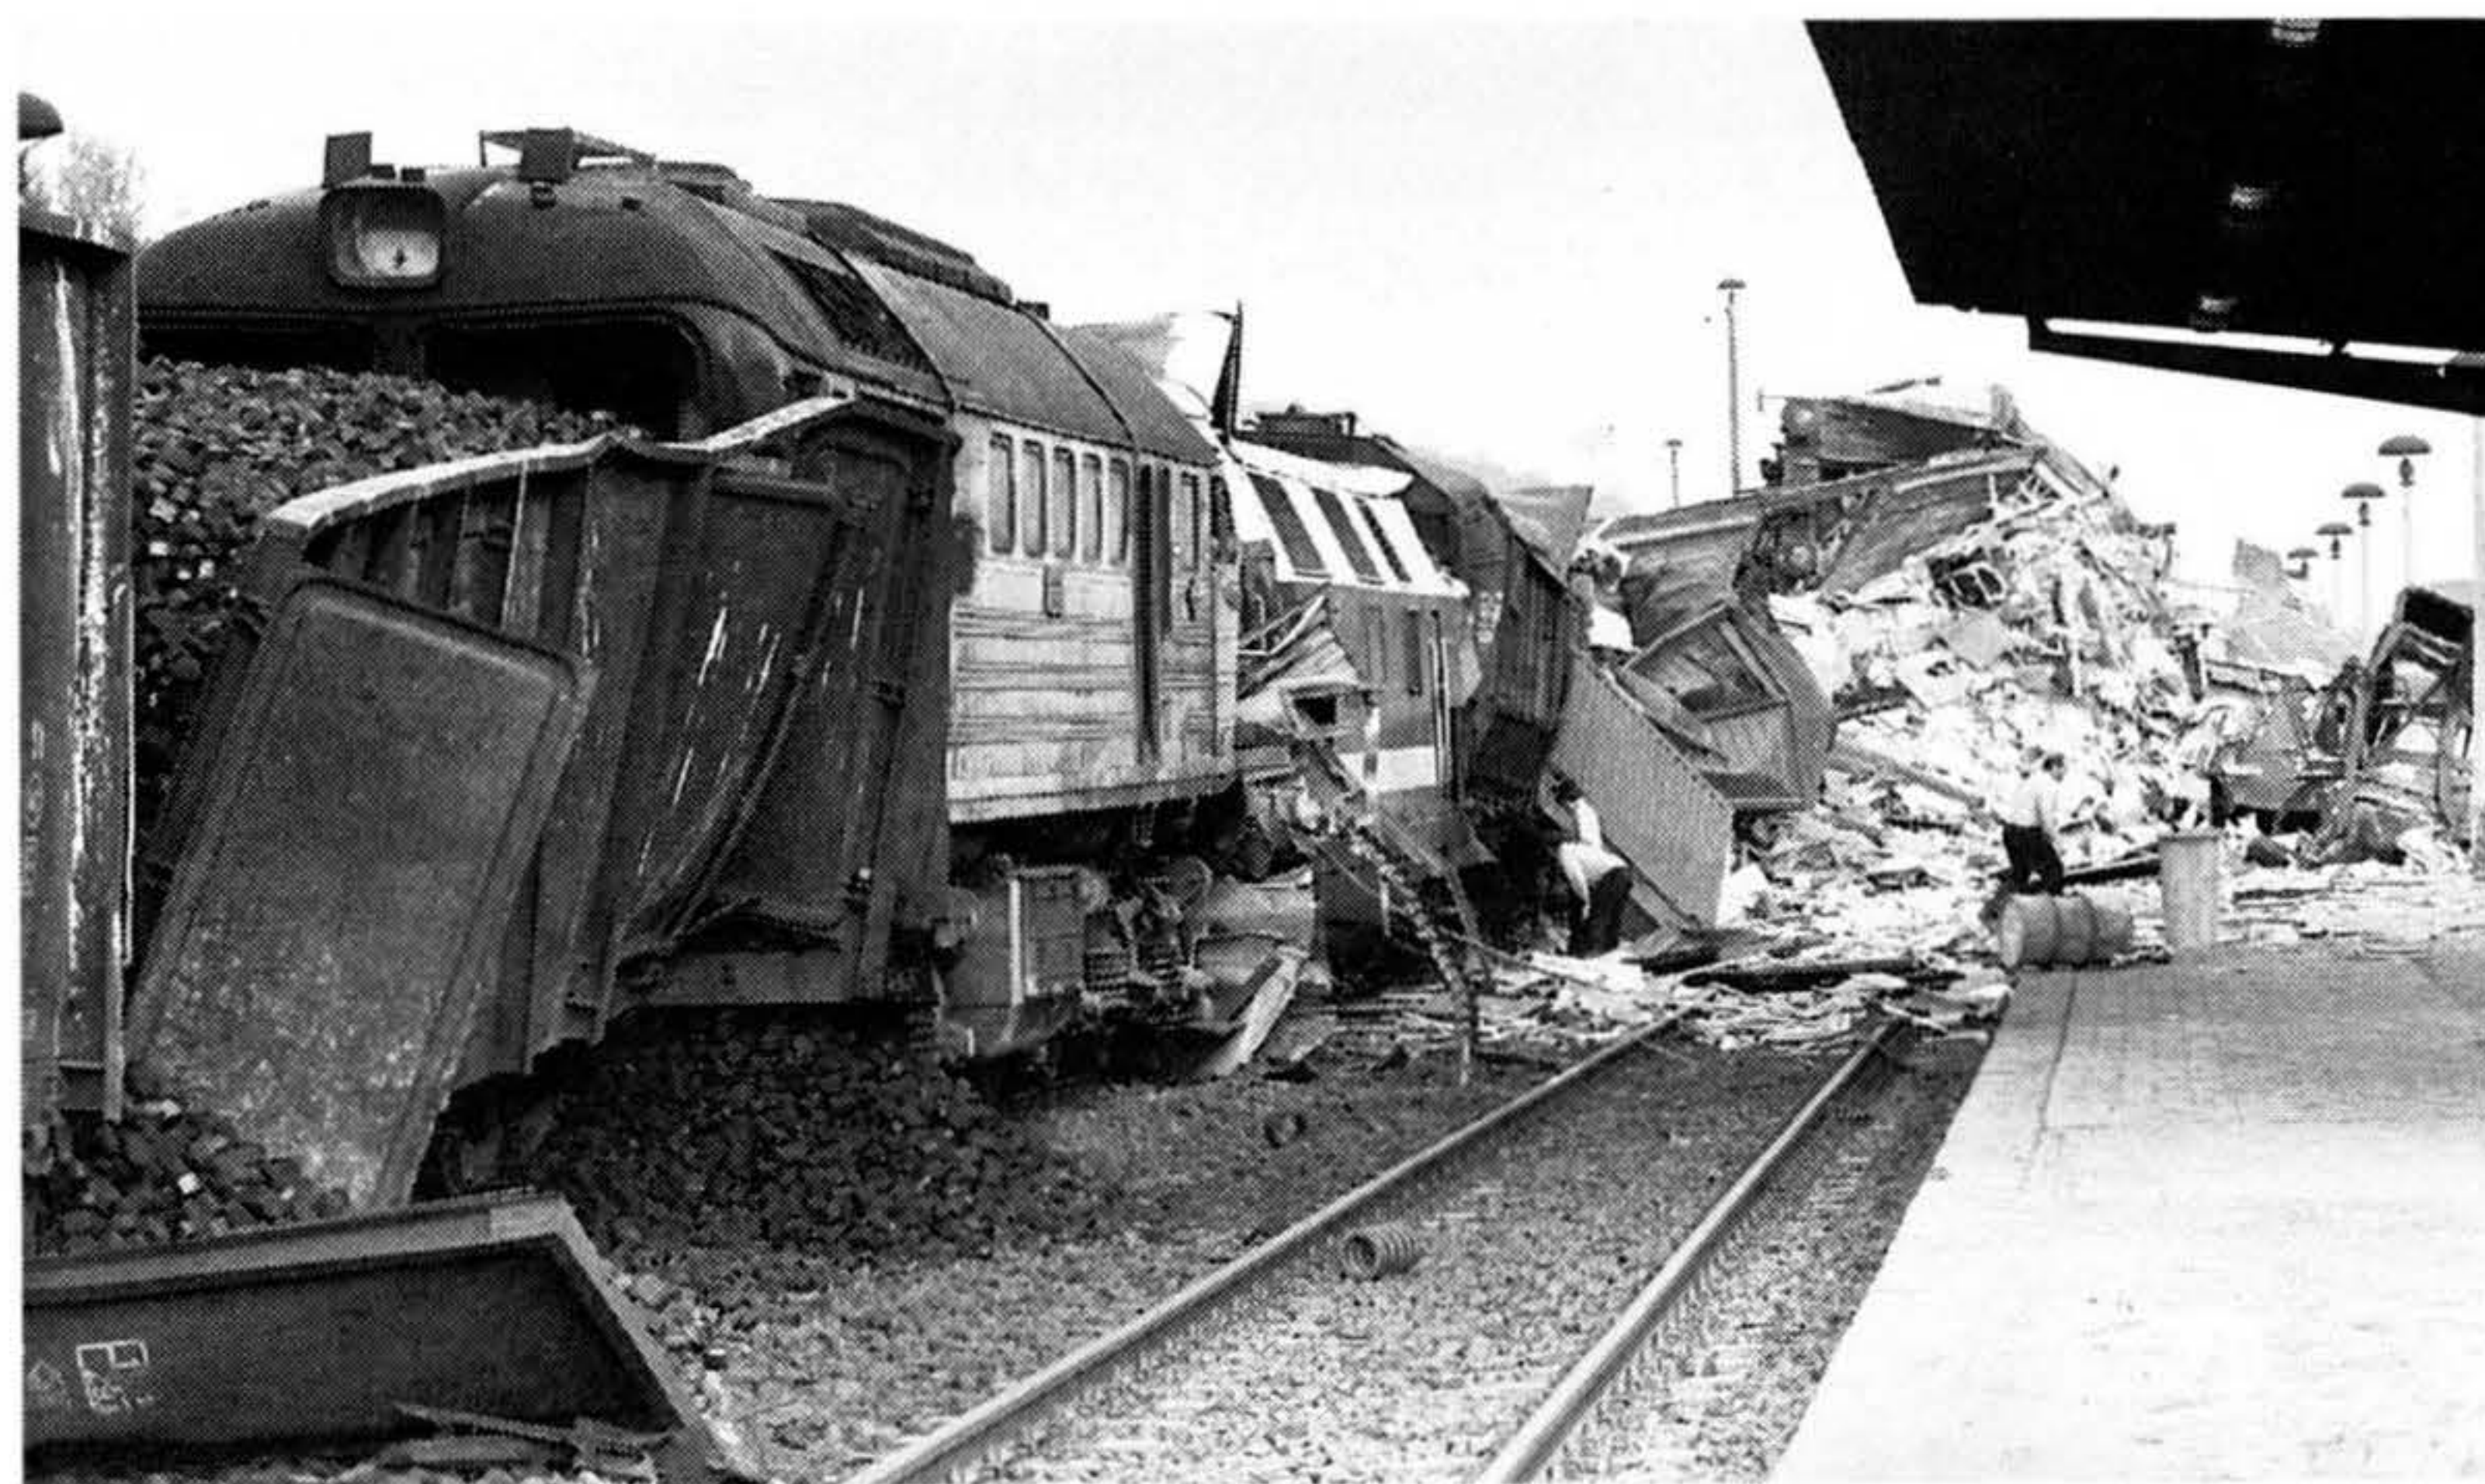
Bild 95 Bahnhof Bad Köstritz am 4. Juli 1983: Der Lokomotivführer mißachtete das Halt zeigende Einfahrersignal, worauf er mit dem im Bahnhof haltenden Güterzug zusammenstieß.

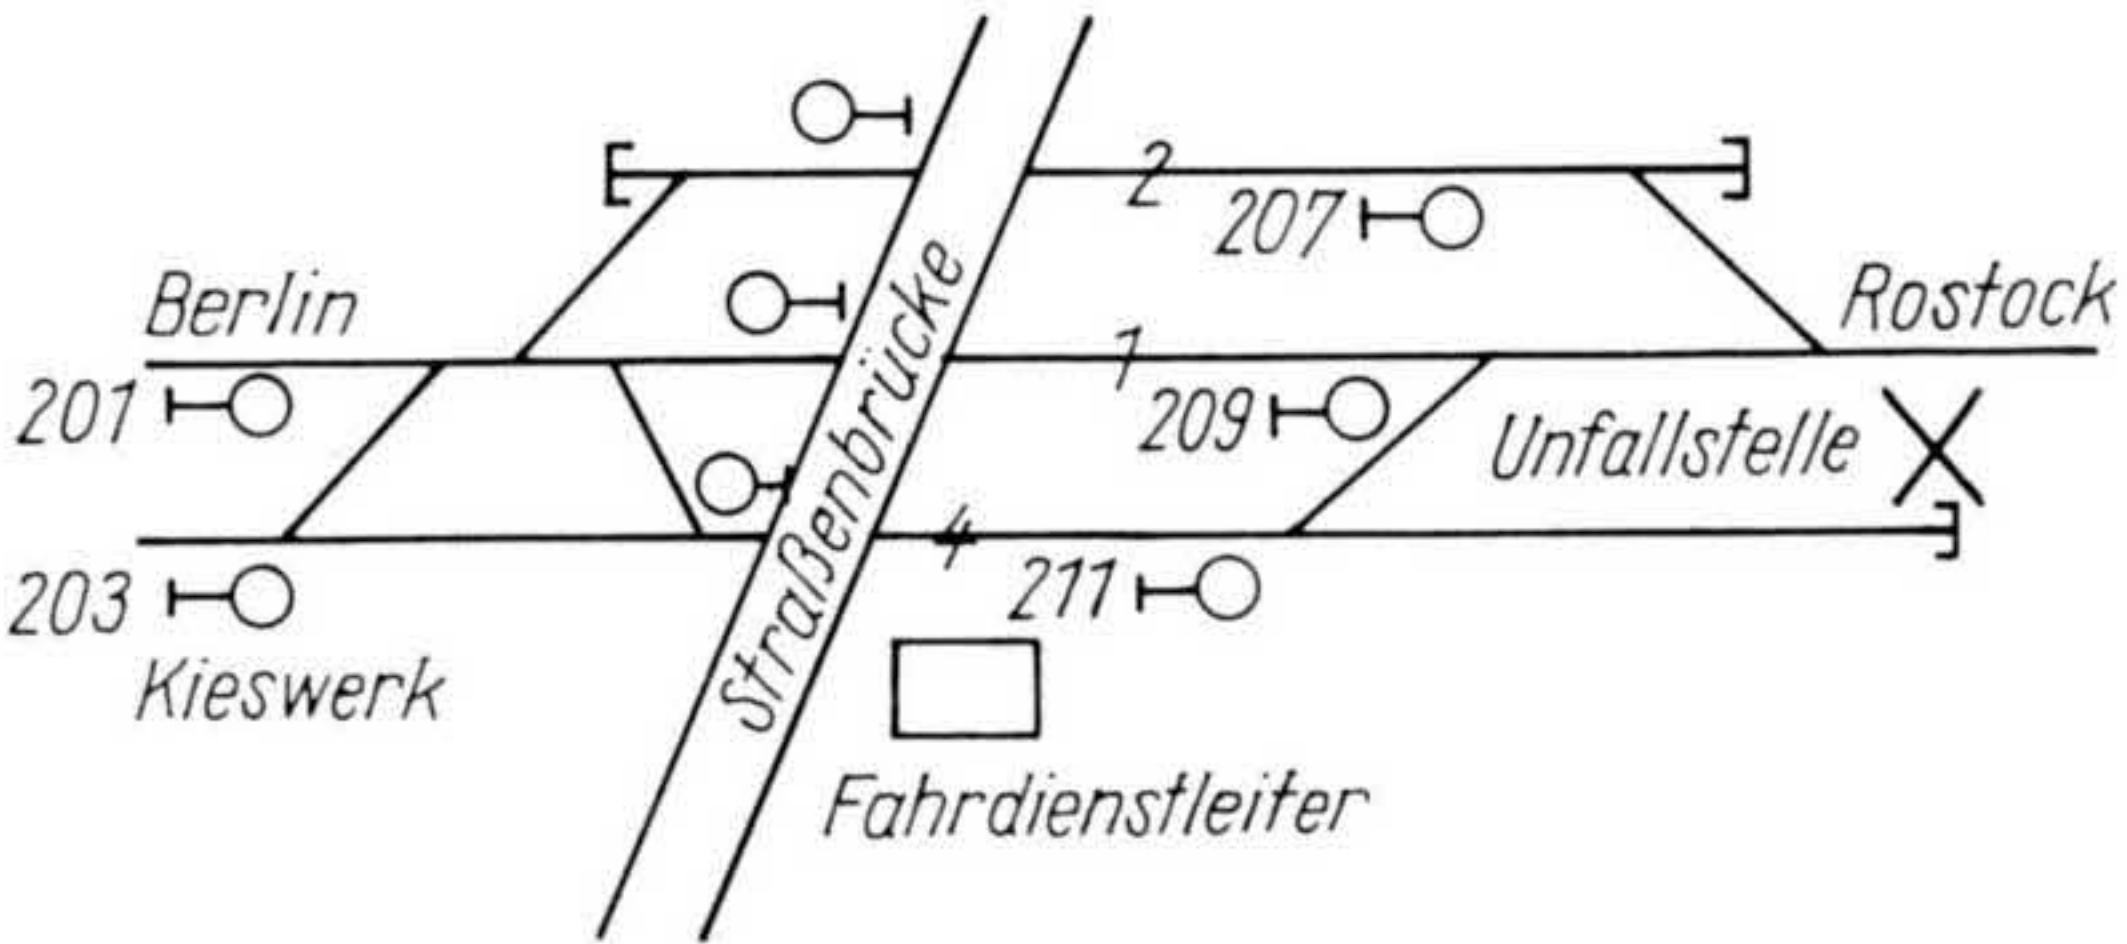
Bild 100 Gleisskizze zum Bahnhof Langhagen.
Quelle: Fahrt frei, Berlin, 1965
