EISENBAHN- UNFÄLLE IN EUROPA

Tatsachen
Berichte
Protokolle

Preuß, Erich:
Eisenbahnunfälle in Europa. –
2. Aufl.
Berlin : Transpress 1992. –
168 S. : 115 Fotos, 39 Zeichn.,
4 Tab.

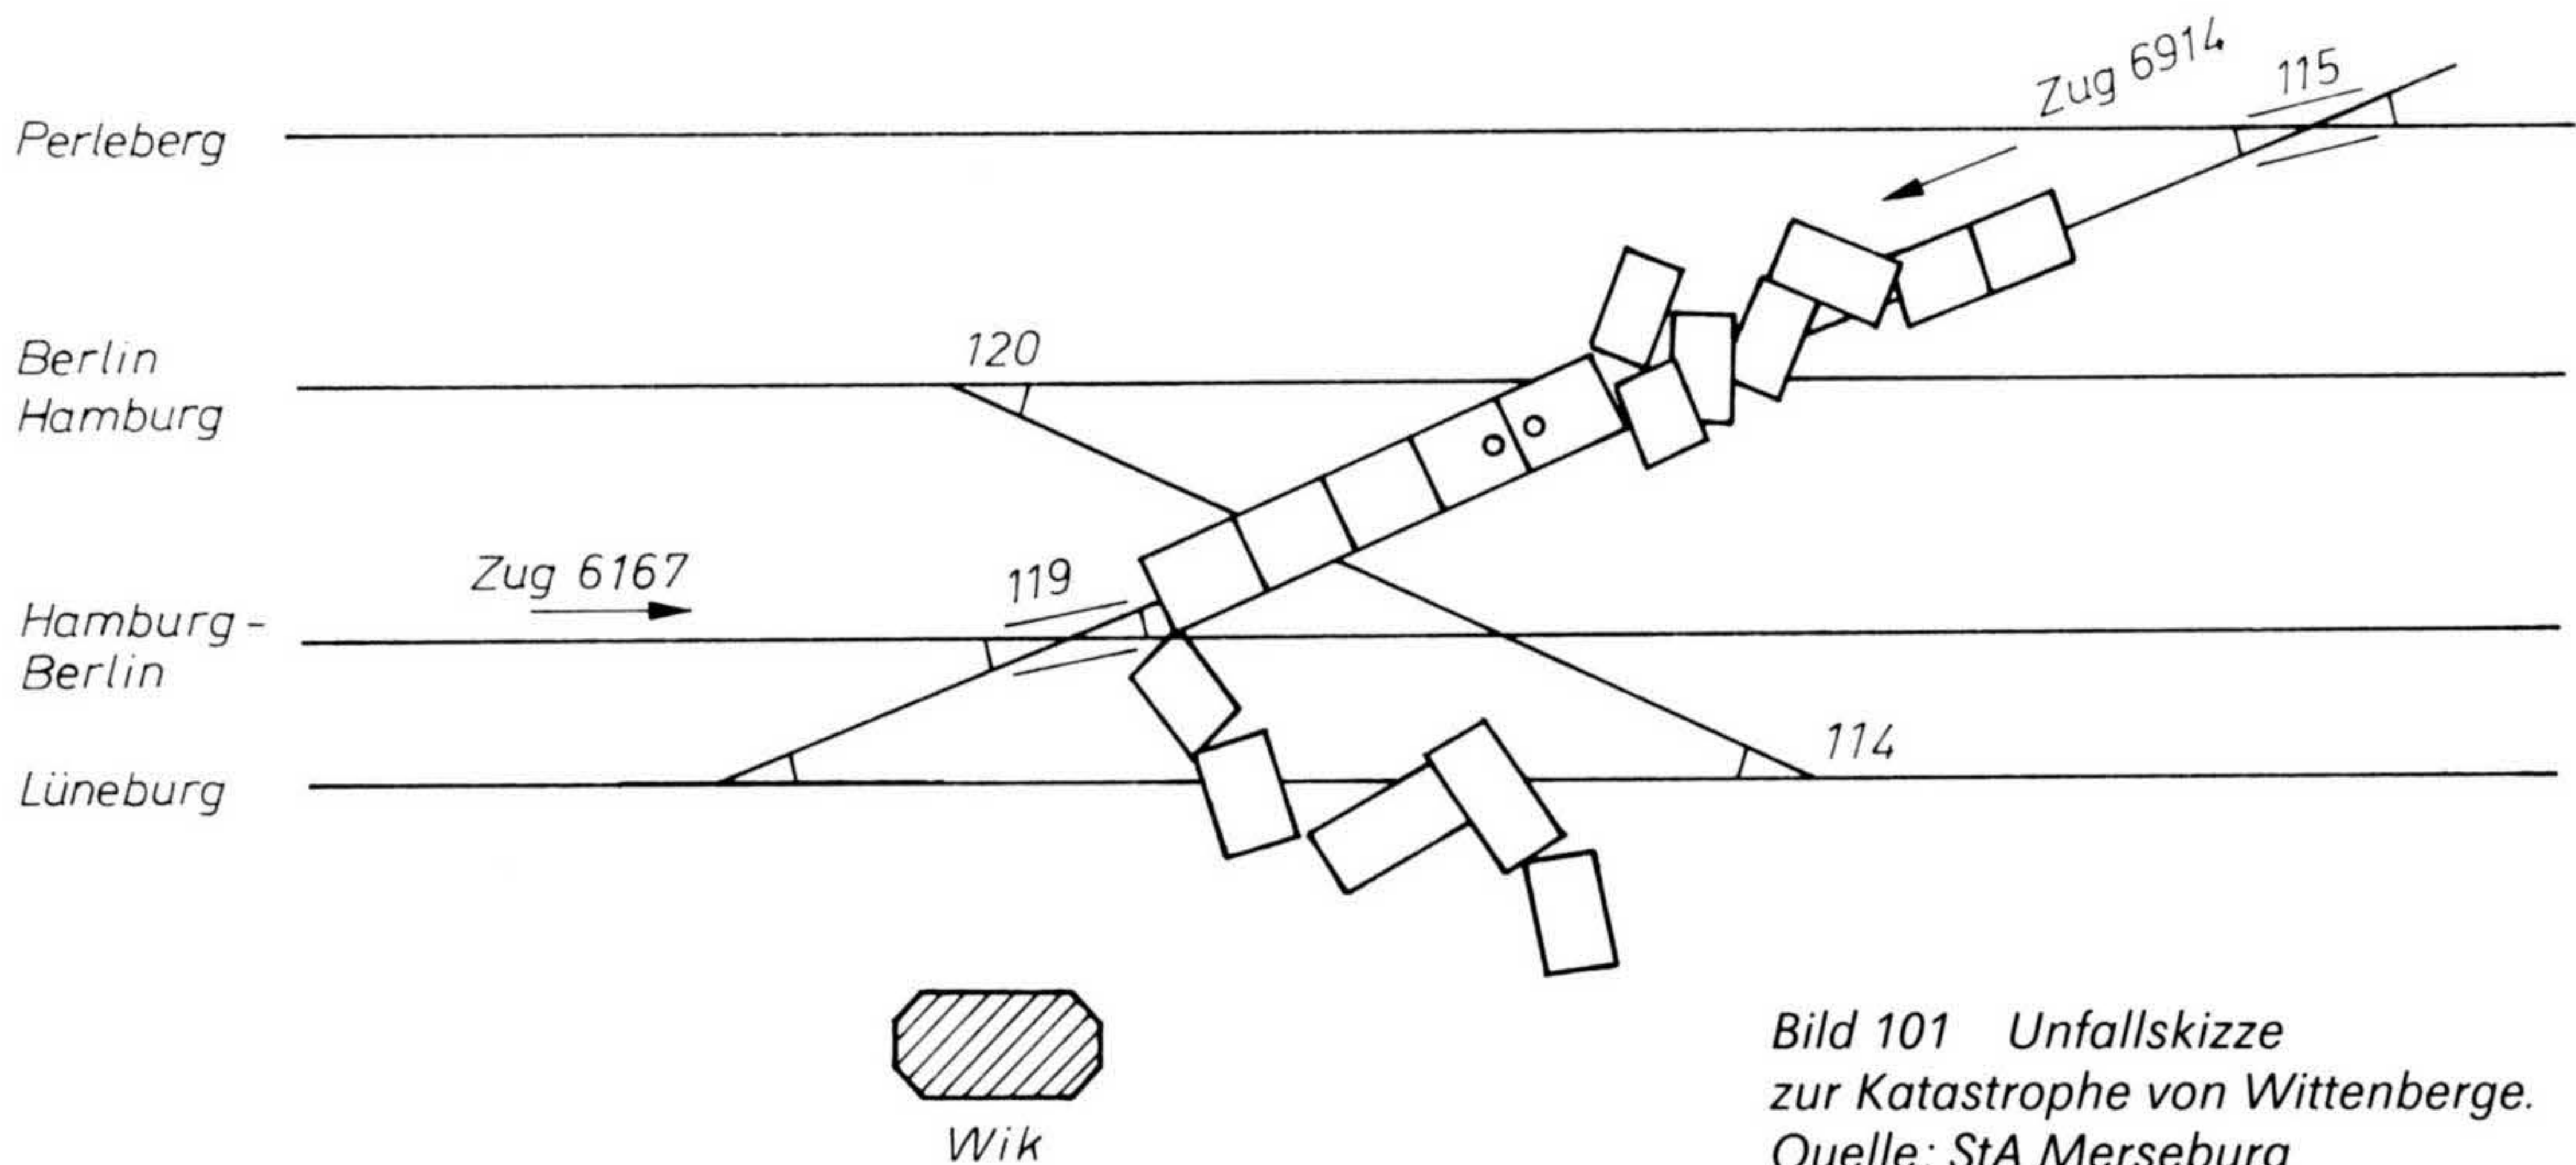
Bild 101 Unfallskizze
zur Katastrophe von Wittenberge.
Quelle: StA Merseburg

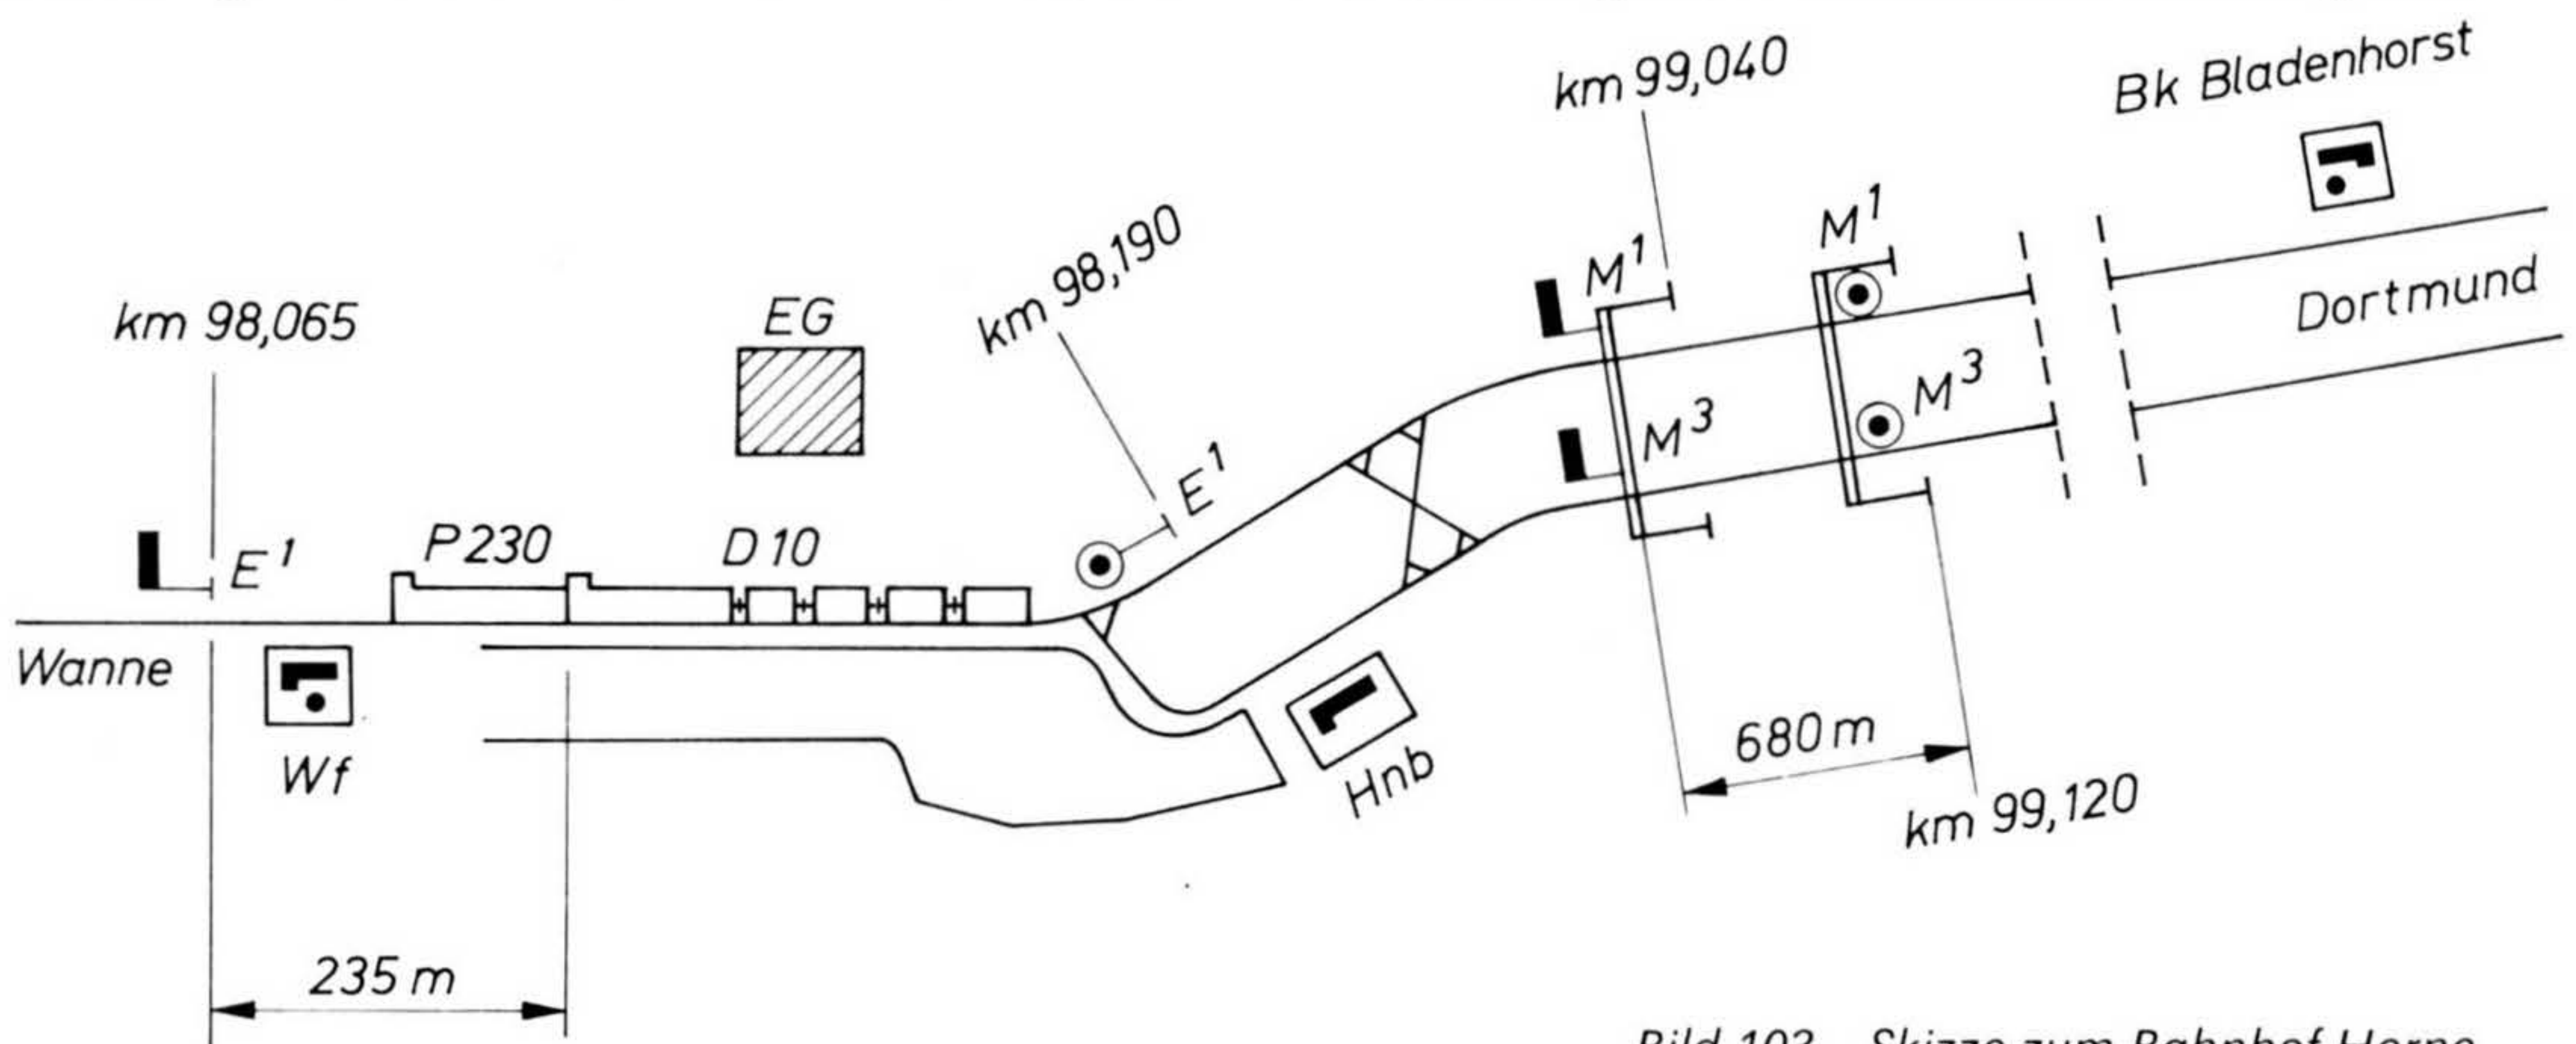
Bild 103 Skizze zum Bahnhof Herne.

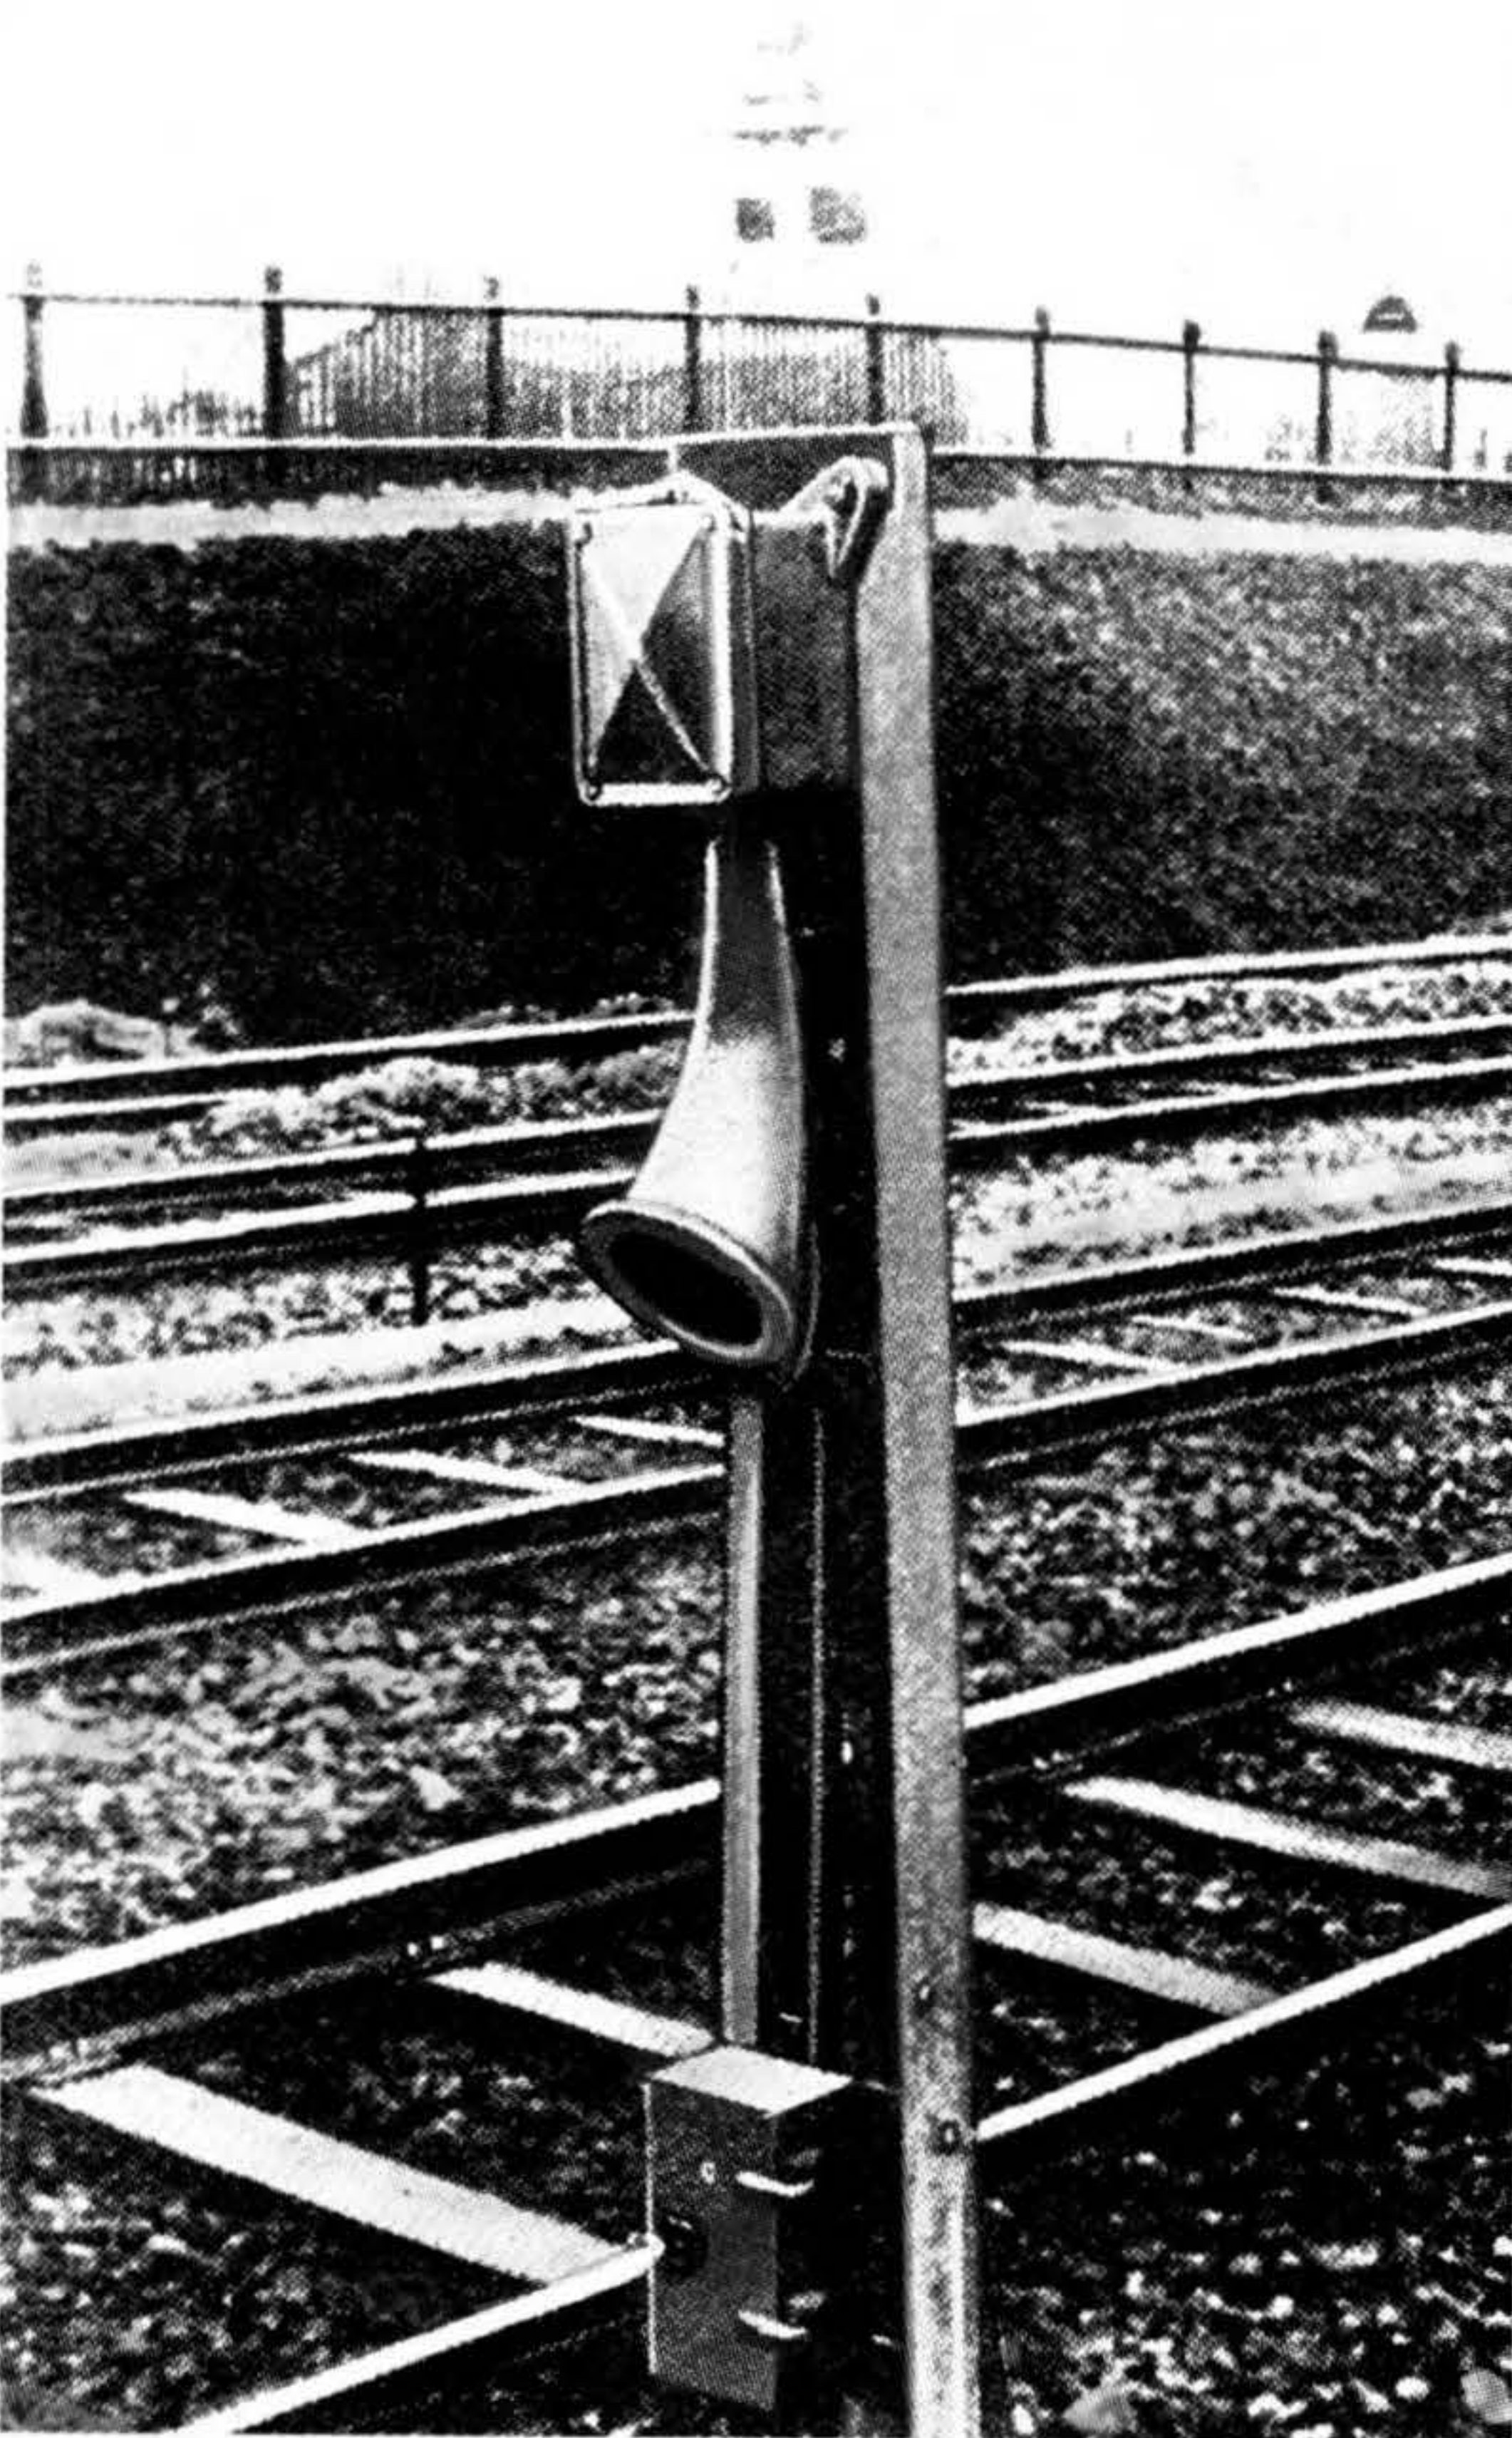
Bild 104 Das Nebelhorn, das auf Halt zeigende Signale aufmerksam machen sollte, bewährte sich nicht.

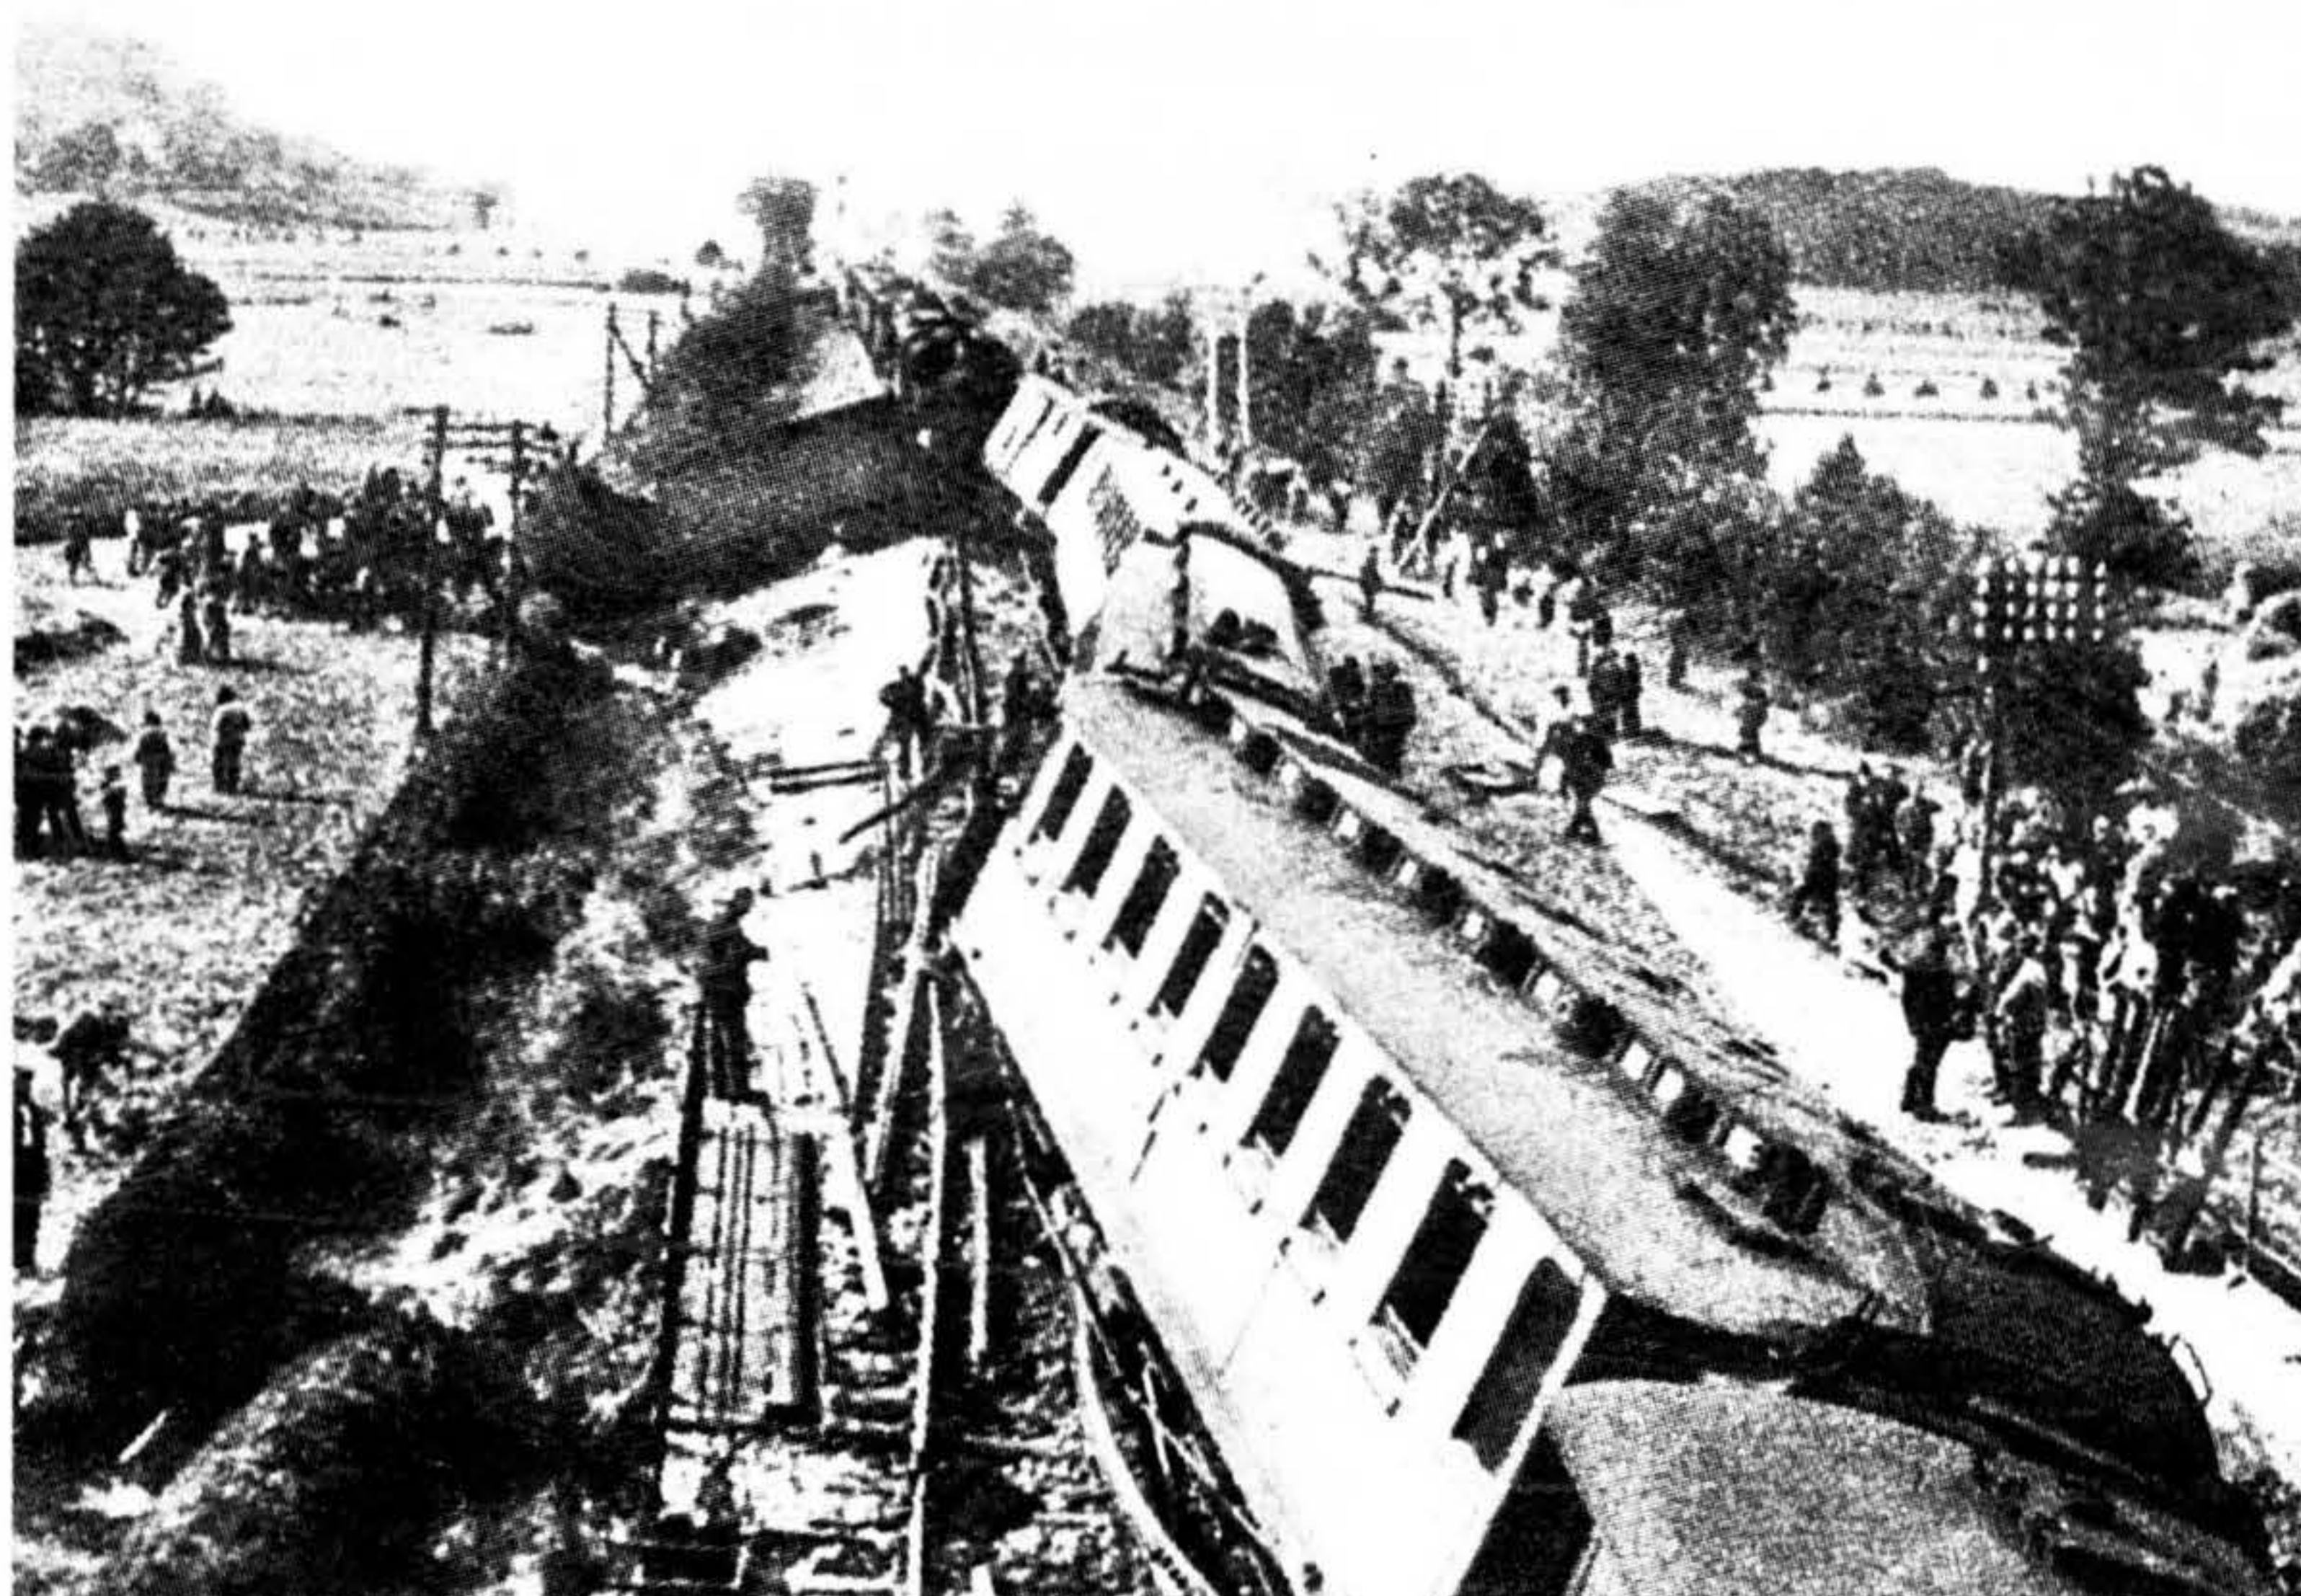
Bild 105 Entgleisung auf Bahnhof Ummendorf: Am 23. Juni 1928 fuhr D 135 zu schnell über eine ablenkende Weiche. 31 Verletzte. Foto: Sammlung E. Preuß

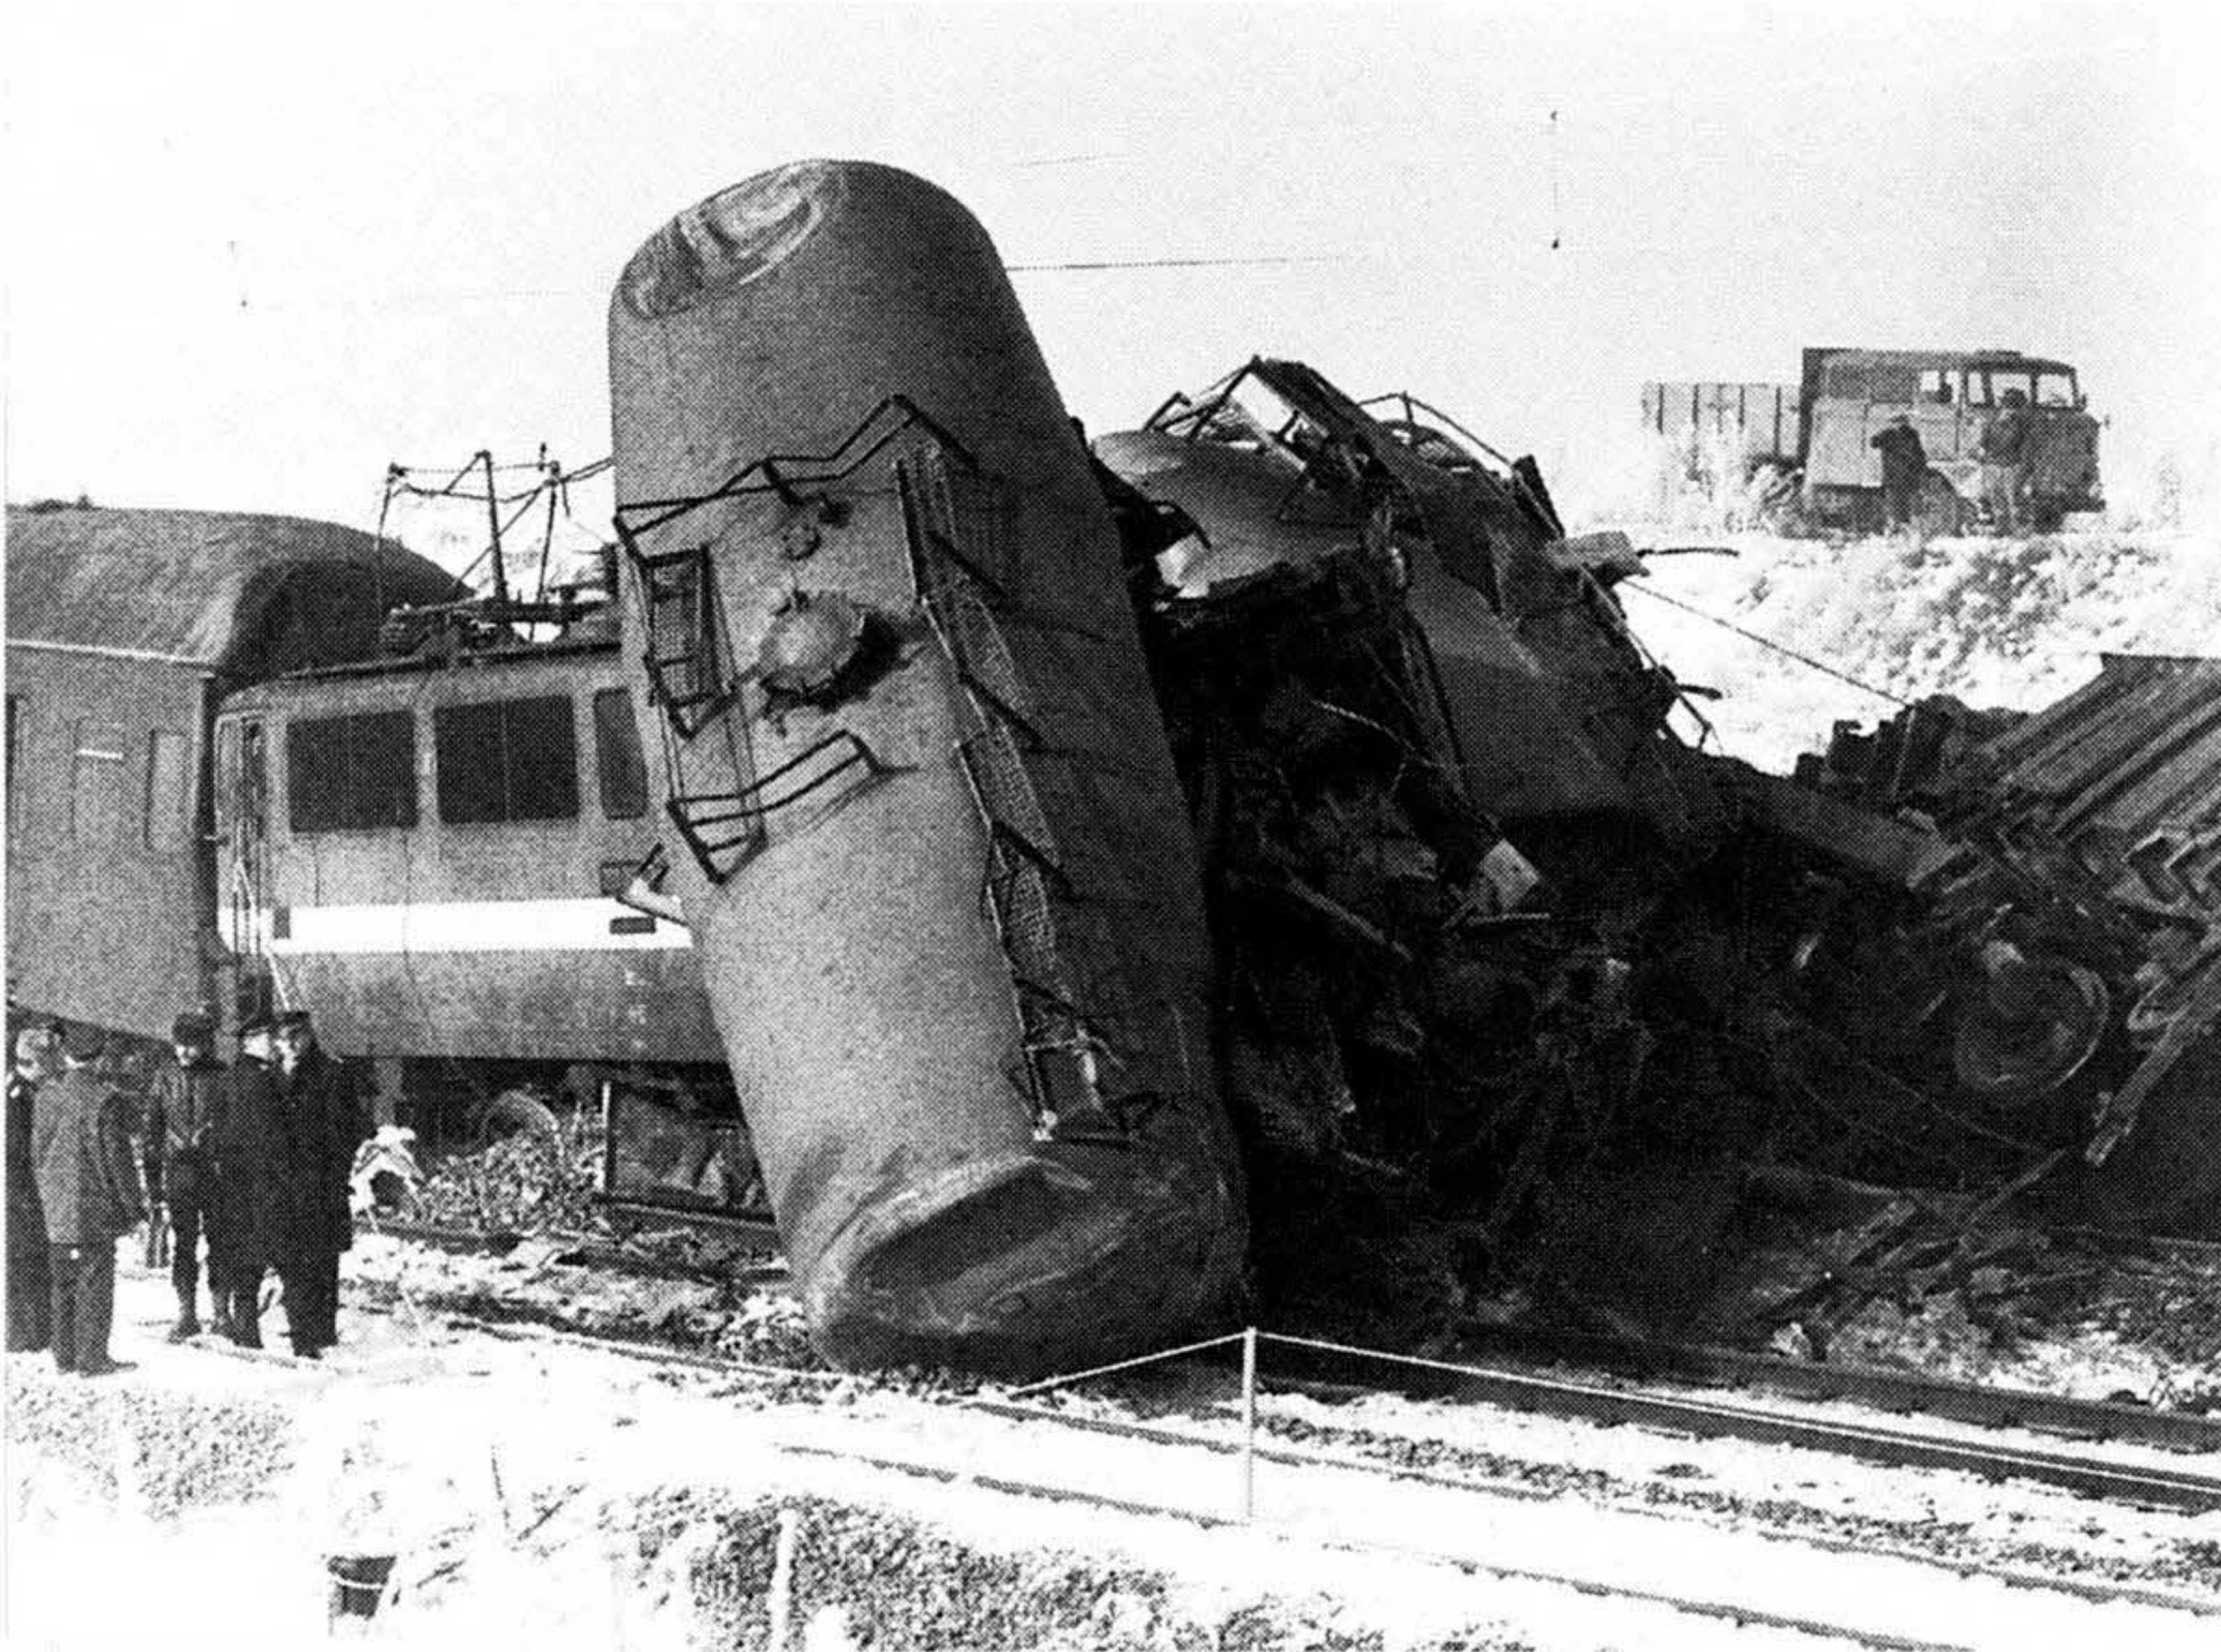
Bild 106

Am 27. Februar 1986 fuhr der Personenzug Falkenhagen–Berlin-Karlshorst zwischen der Abzweigstelle Glasower Damm und dem Bahnhof Flughafen Berlin-Schönefeld auf einen Güterzug auf. Der Lokomotivführer hatte zwei Lichtsignale, die »Halt« geboten, mißachtet. Er wurde getötet, mehrere Reisende erlitten schwere Verletzungen. Foto: ADN-ZB/Rauch

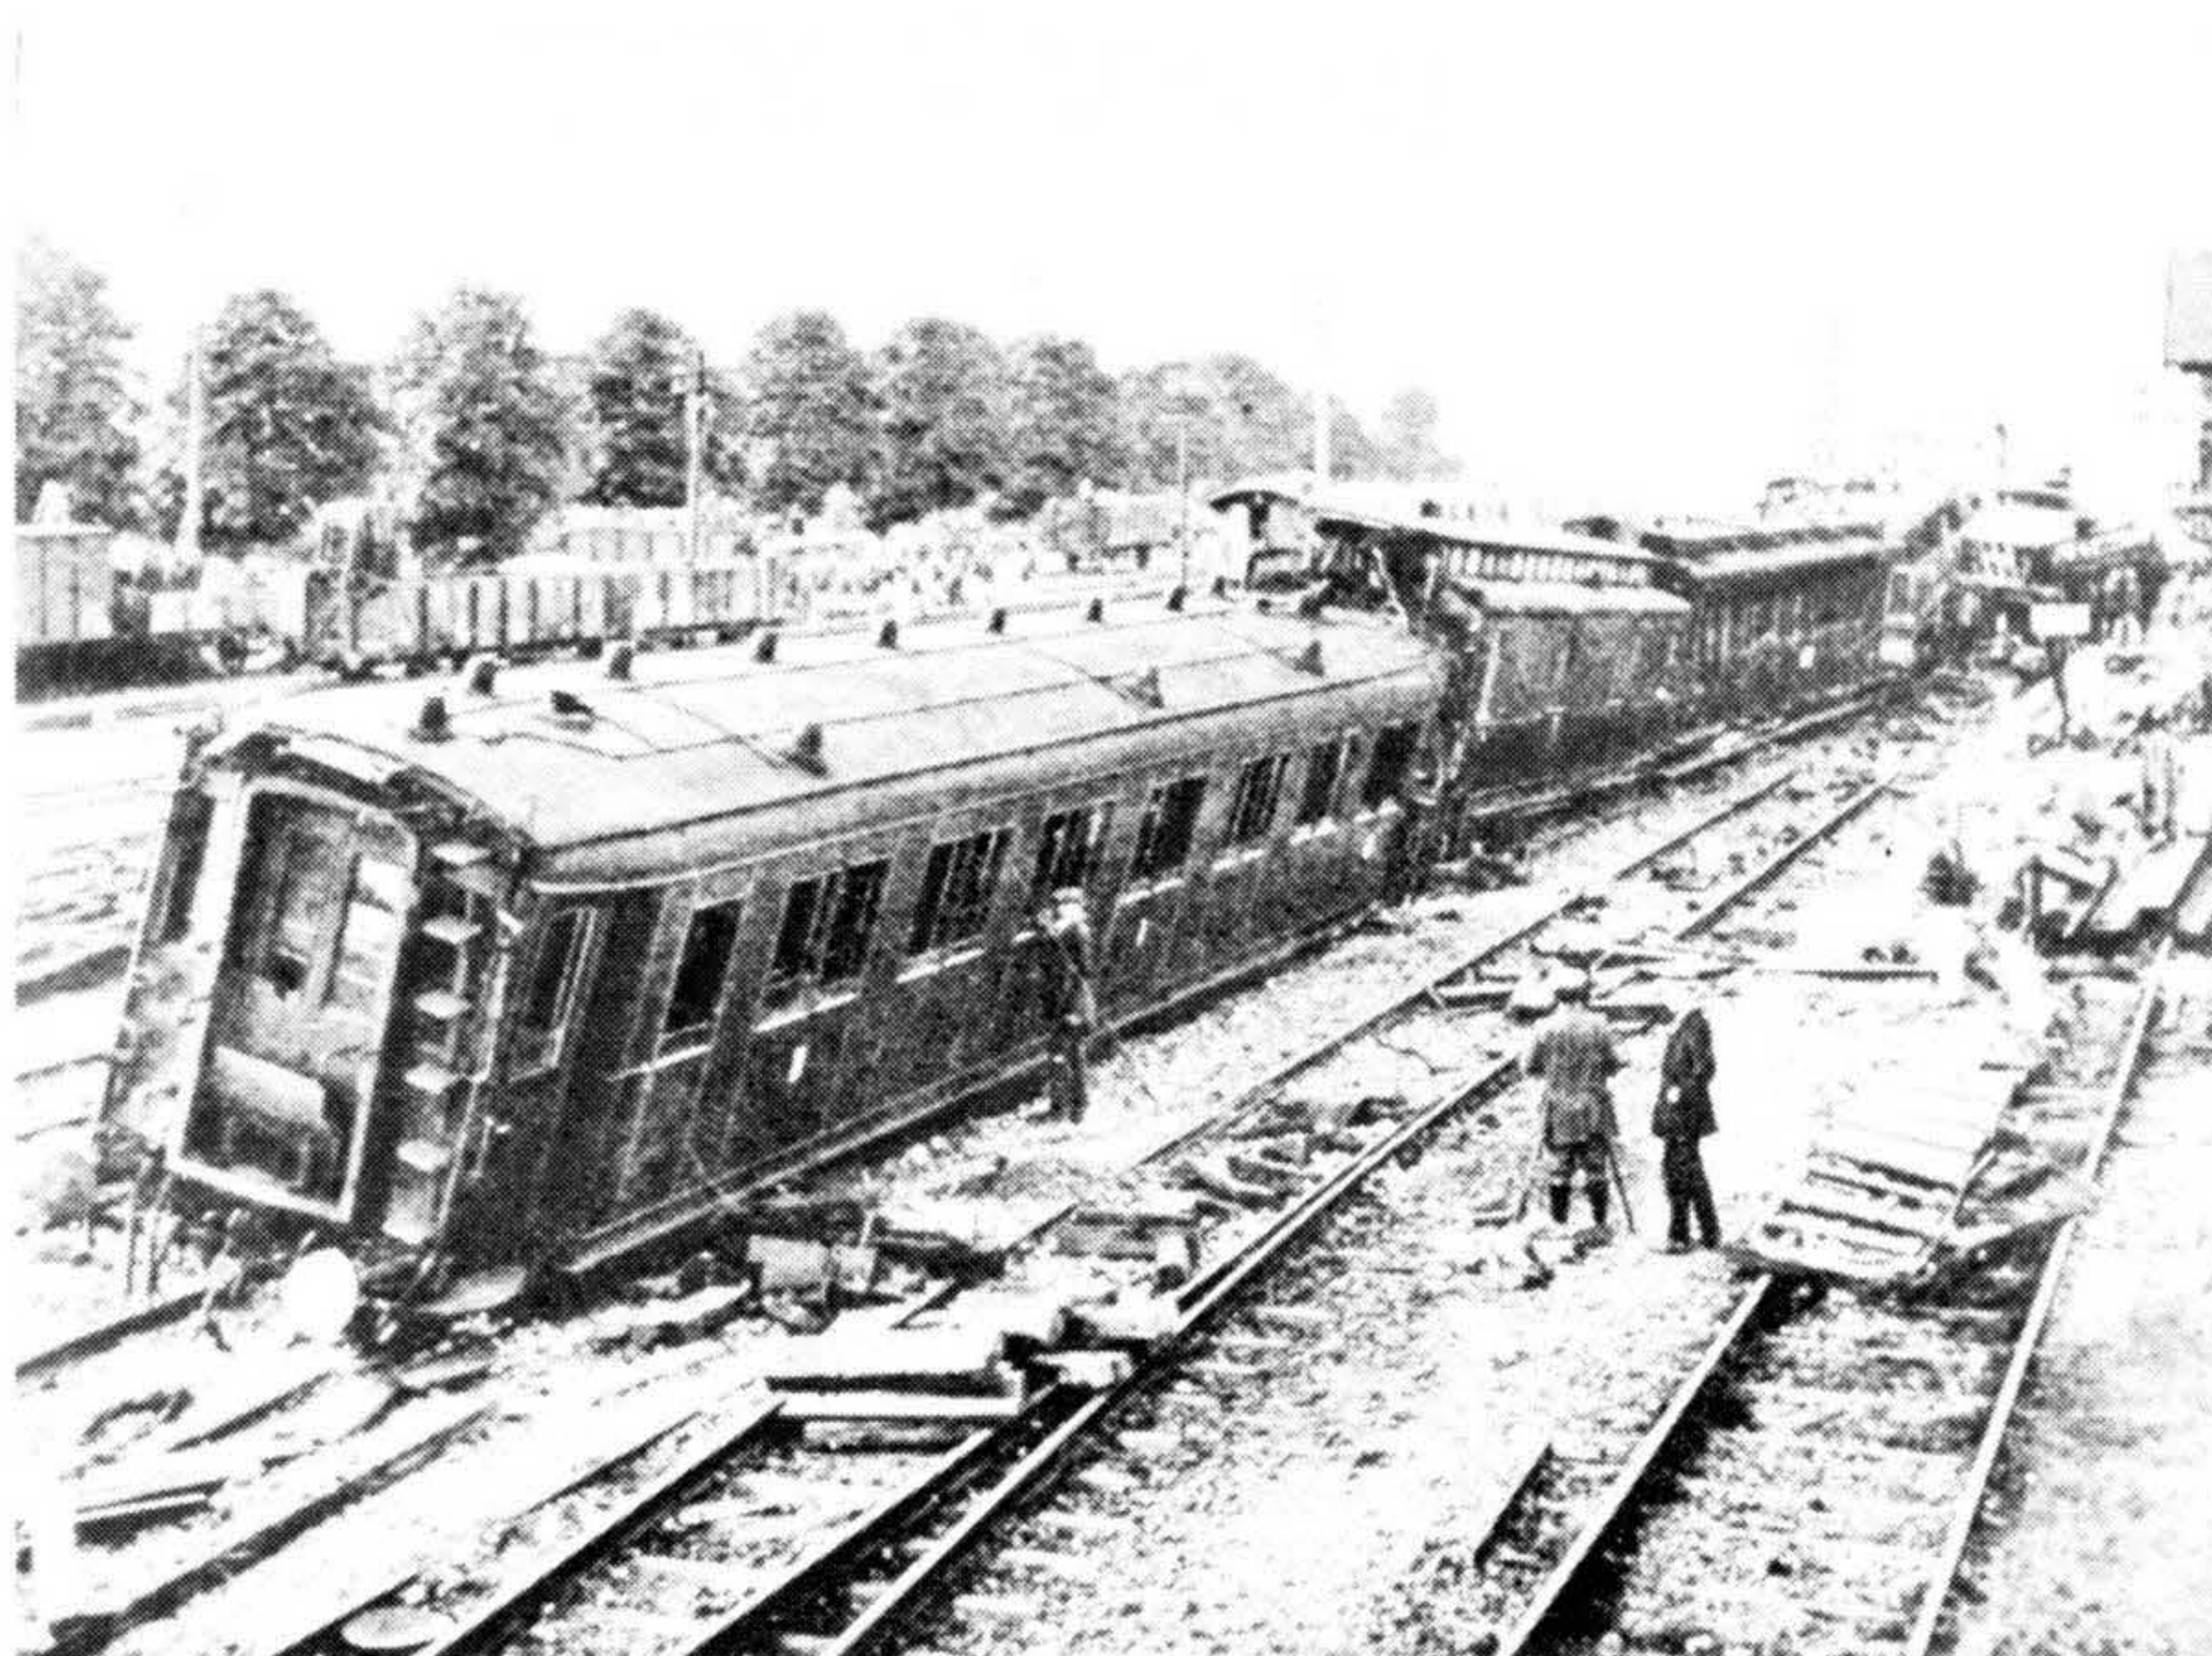
*Bild 109
Entgleisung in Müllheim
(Baden) am 17. Juli 1911.
Der Lokomotivführer des
D 9 war betrunken und fuhr
an einer Baustelle zu
schnell, statt – wie zugelas-
sen – mit einer Geschwin-
digkeit von 20 km/h mit
107 km/h! – 14 Tote,
32 Verletzte.
Foto: Sammlung E. Preuß*
