EISENBAHN- UNFÄLLE IN EUROPA

Tatsachen
Berichte
Protokolle

Preuß, Erich:
Eisenbahnunfälle in Europa. –
2. Aufl.
Berlin : Transpress 1992. –
168 S. : 115 Fotos, 39 Zeichn.,
4 Tab.

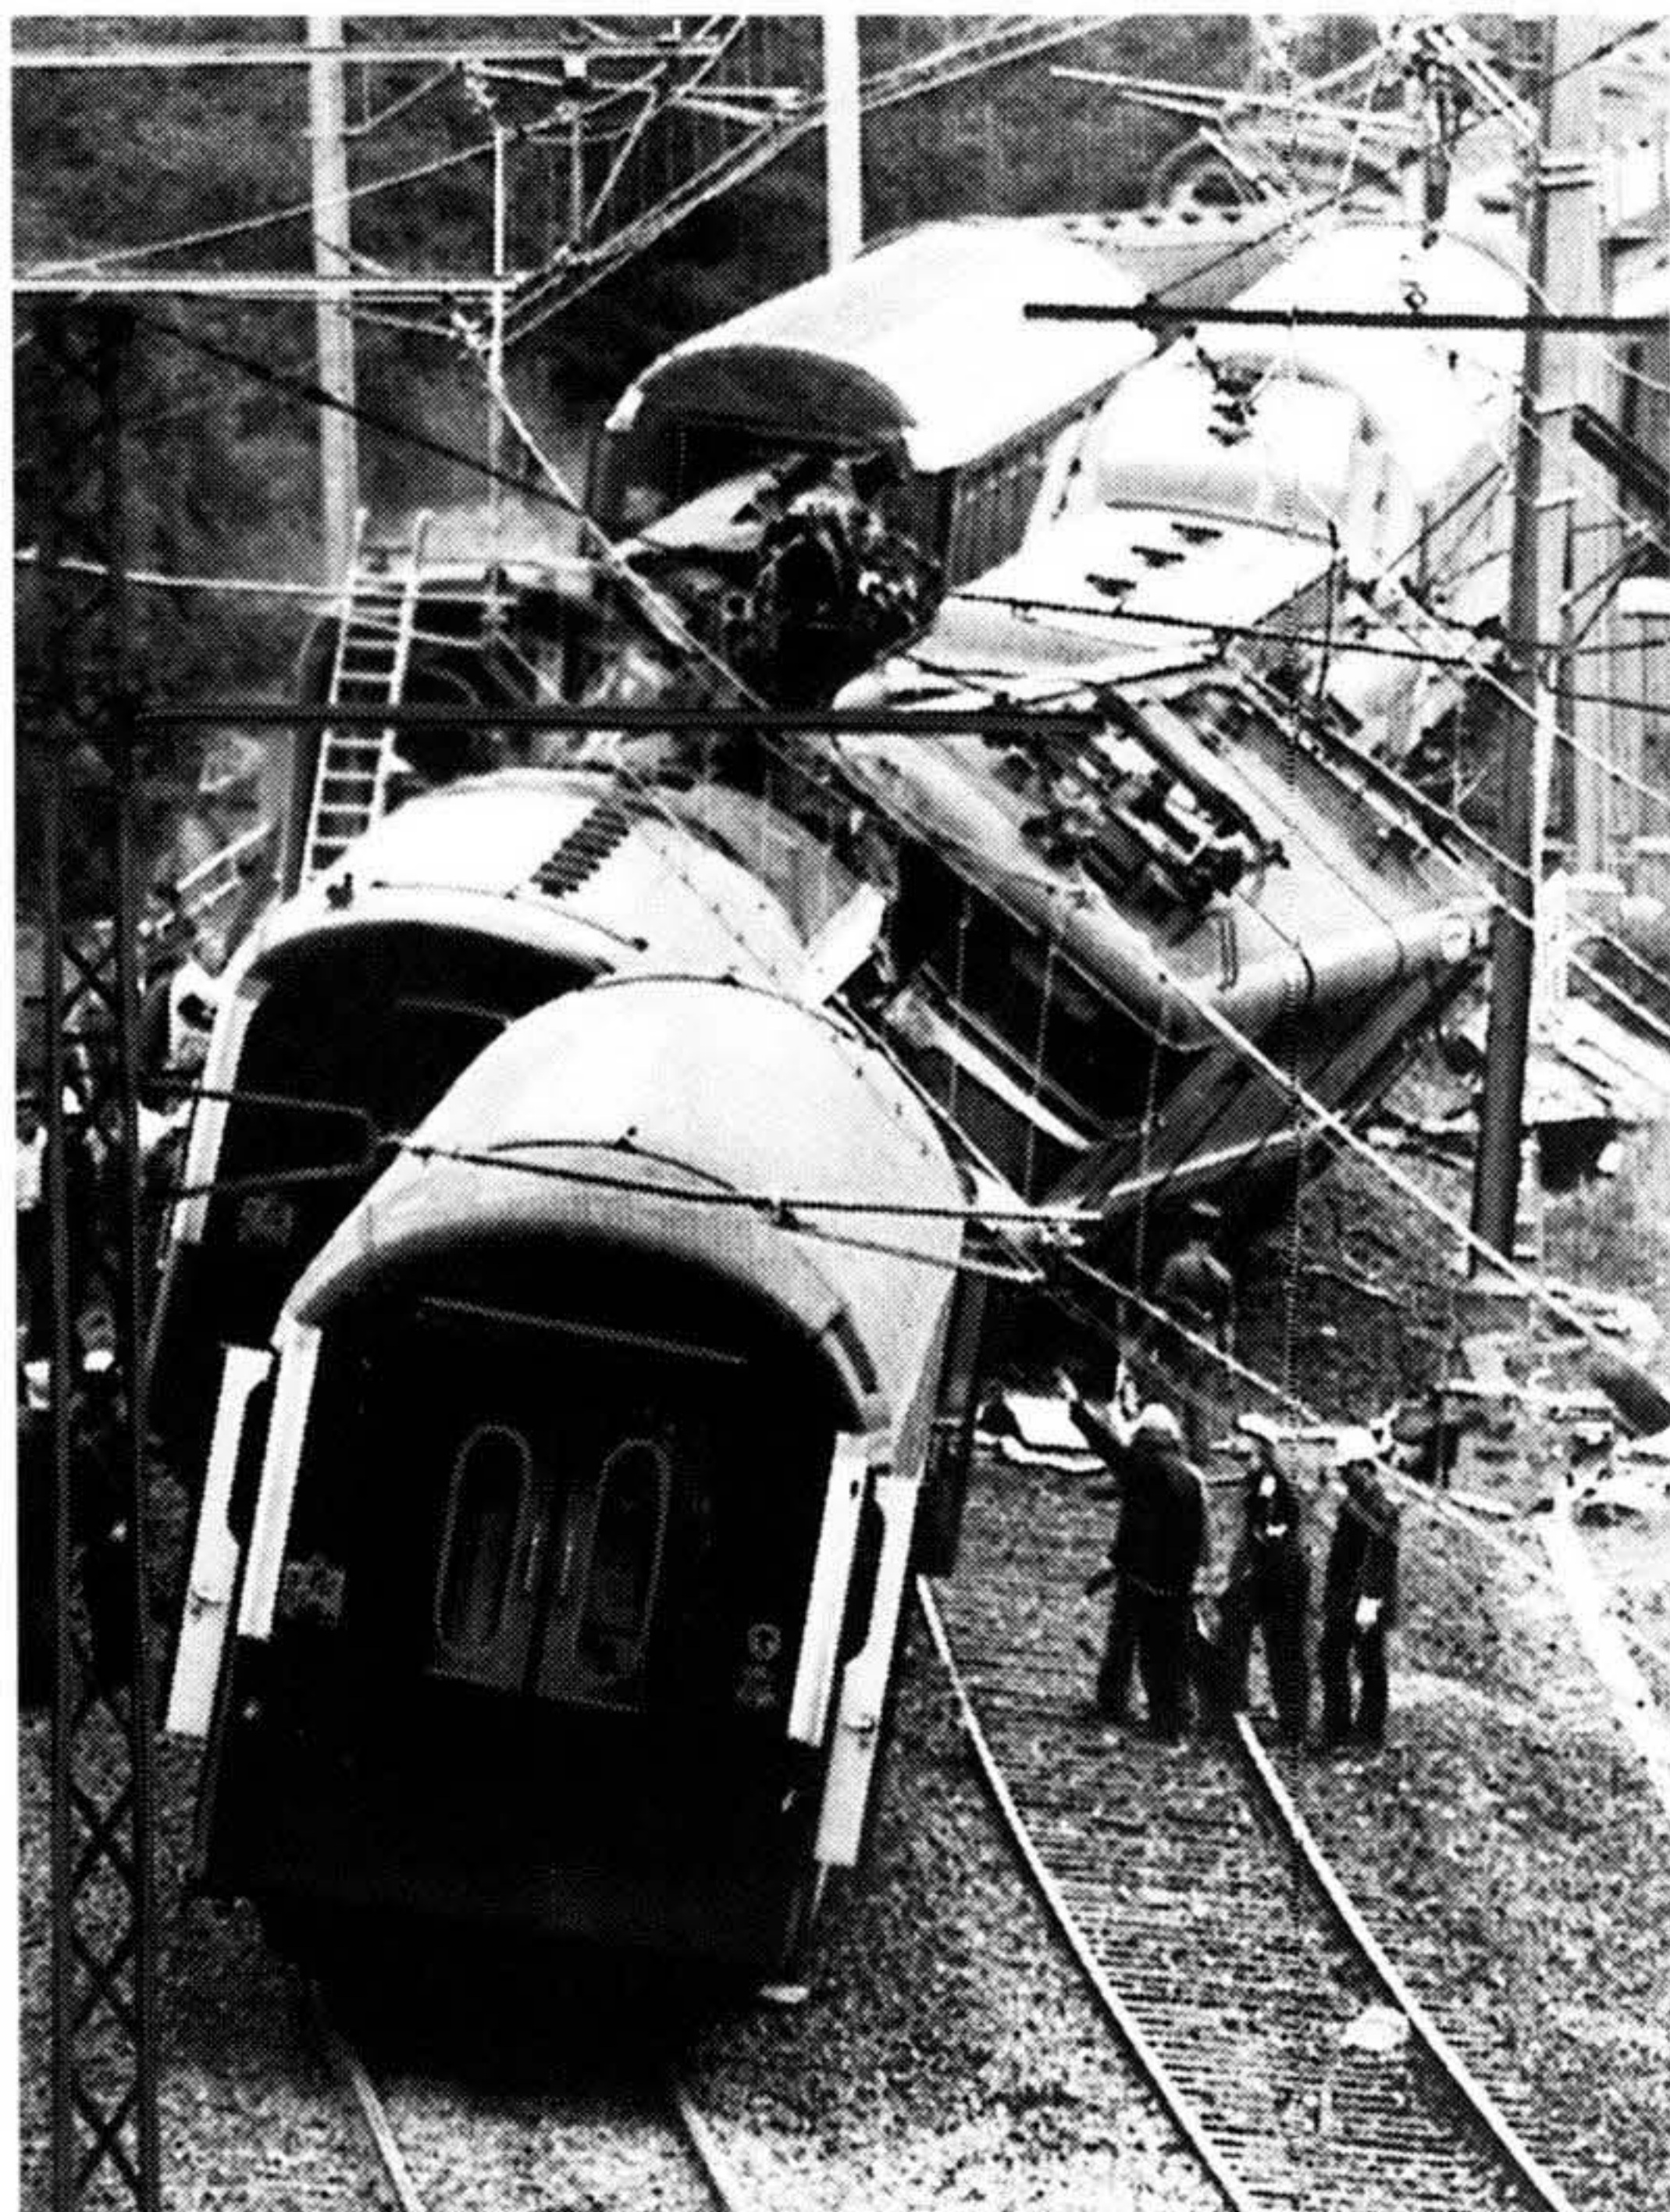
Bild 110 Im Bahnhof Argenton-Sur-Creuse entgleist am 30. August 1985 der Liegewagenzug Paris–Port Bou, weil der Lokomotivführer zu schnell über eine Langsamfahrstelle fuhr, und in diesem Augenblick rast ein Postzug in die Wagen.
Foto: ADN-ZB-AFP

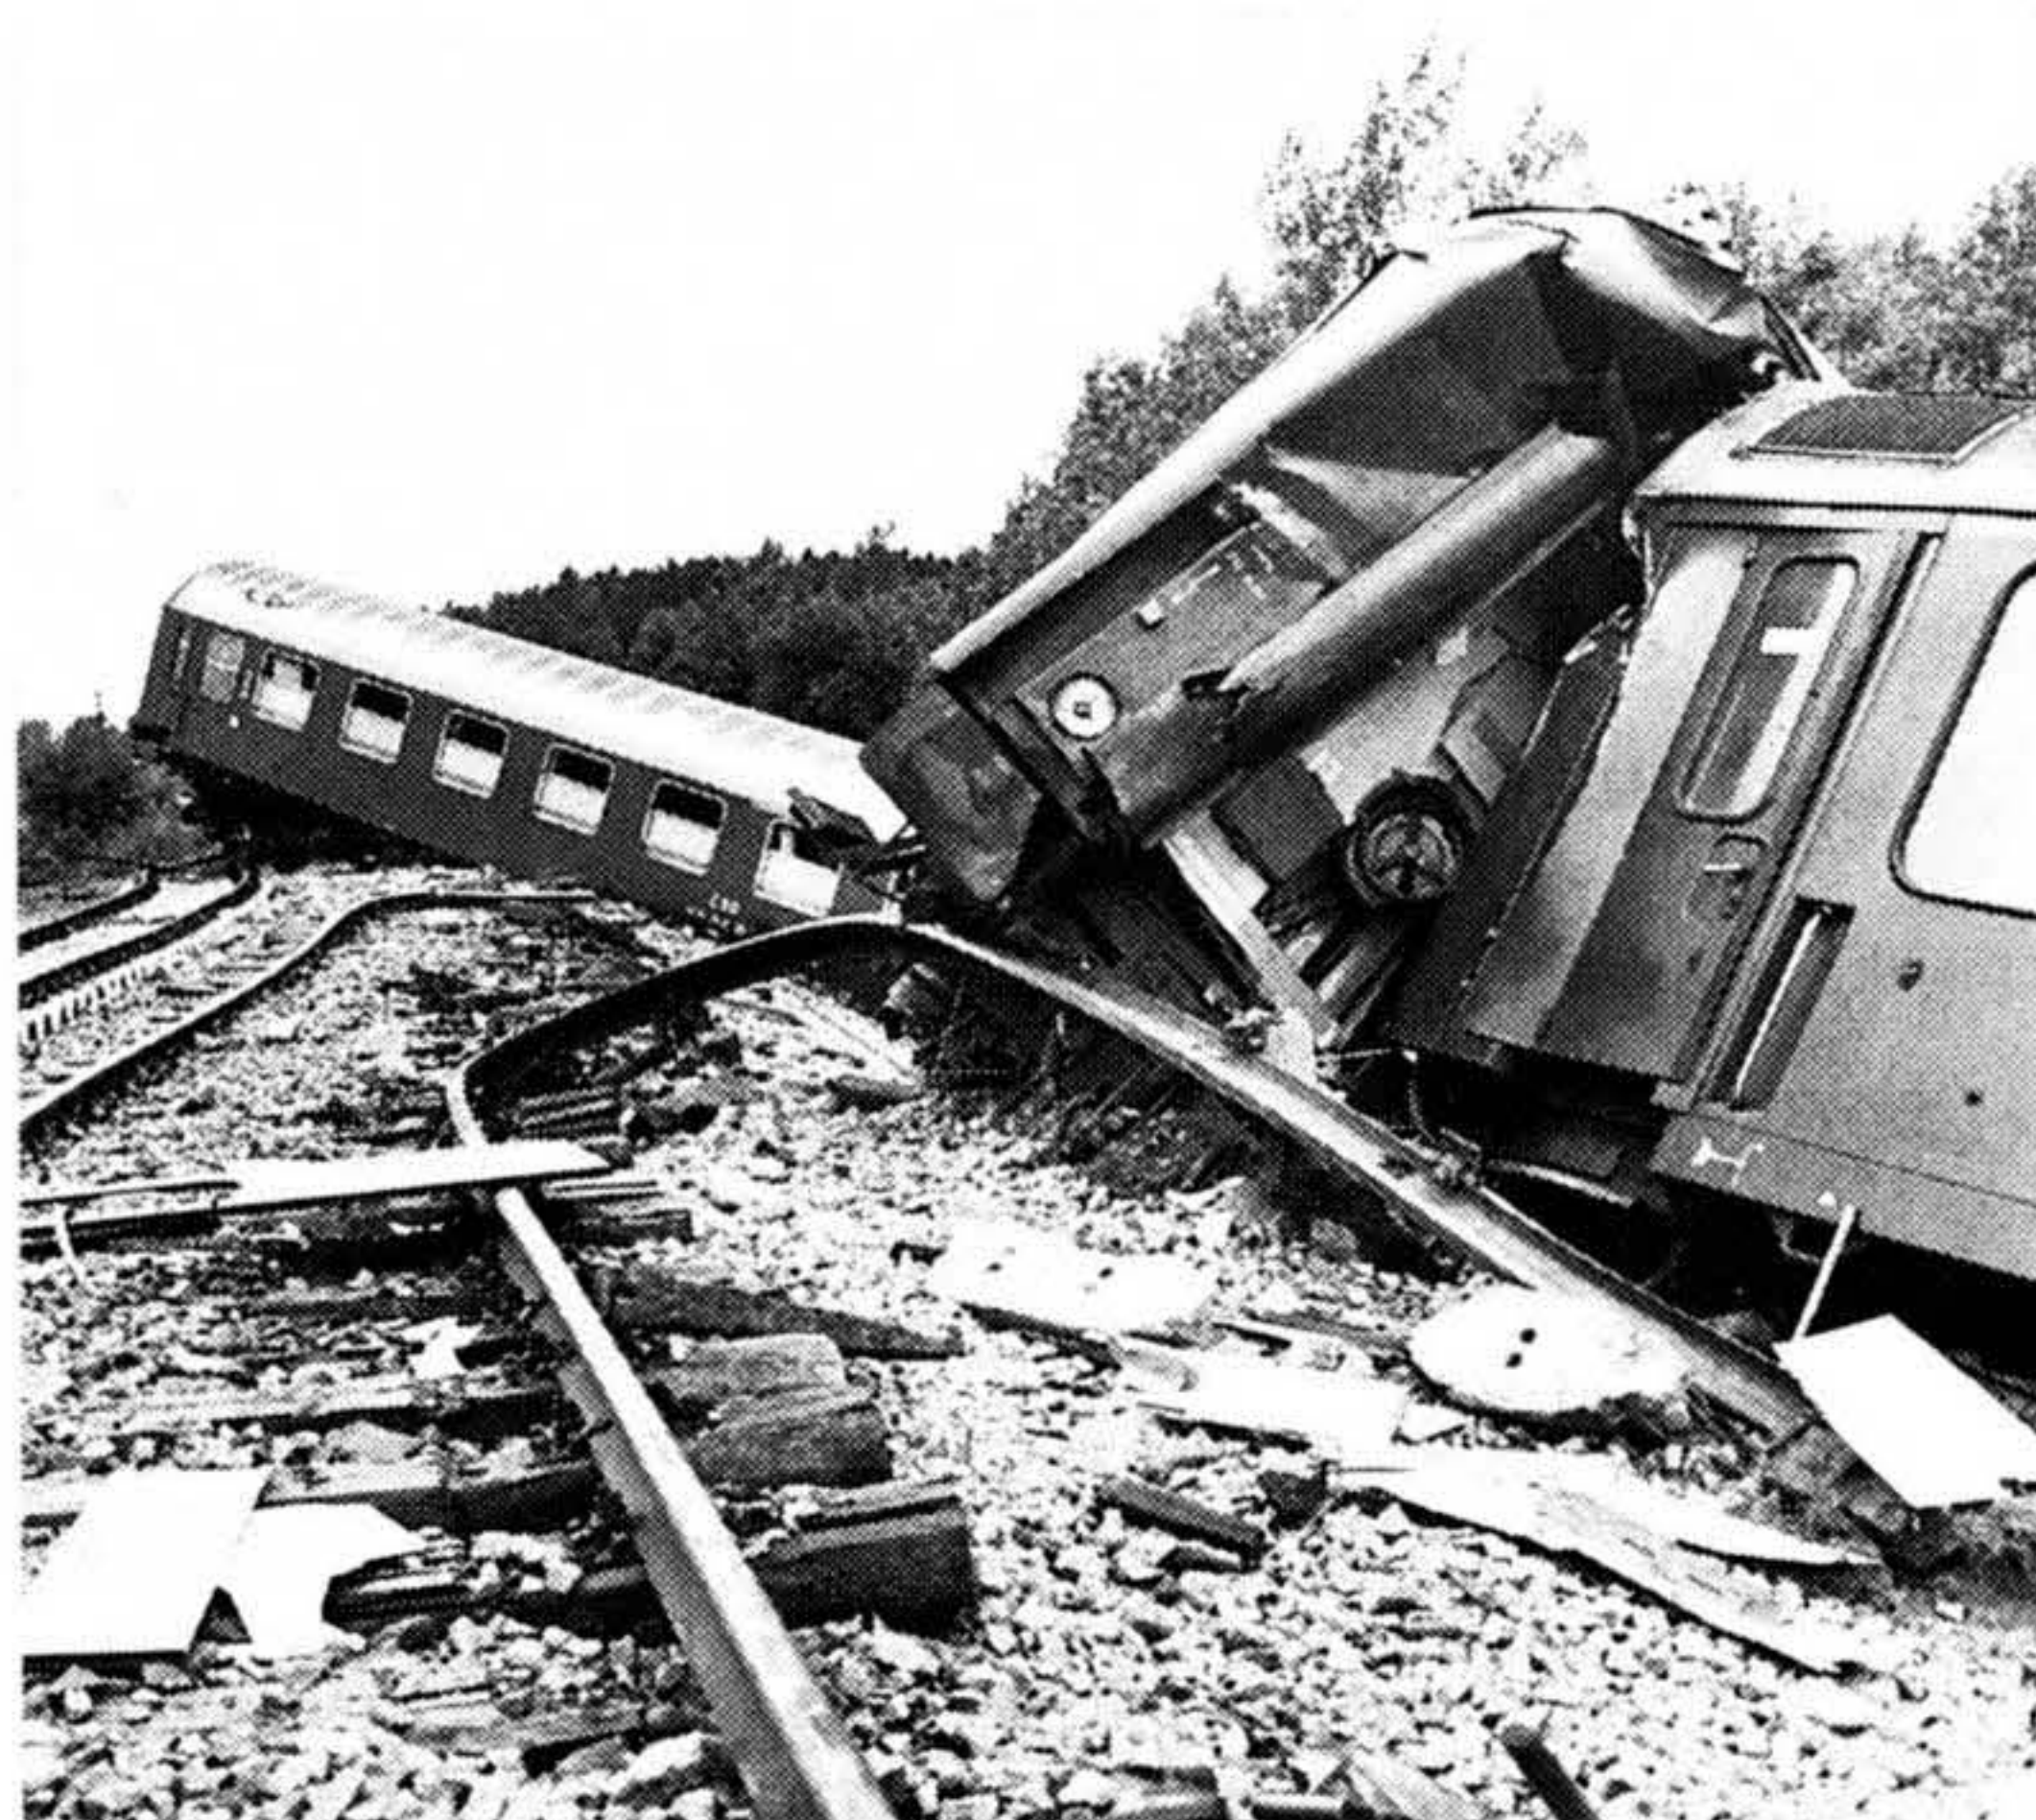
Bild 112 Der Lokomotivführer des D 523 Rostock–Berlin fuhr am 6. Juli 1982 zwischen Grabowhöfe und Vielitz zu schnell über eine Langsamfahrstelle. Der Zug entgleiste.
Foto: ADN-ZB/Stein

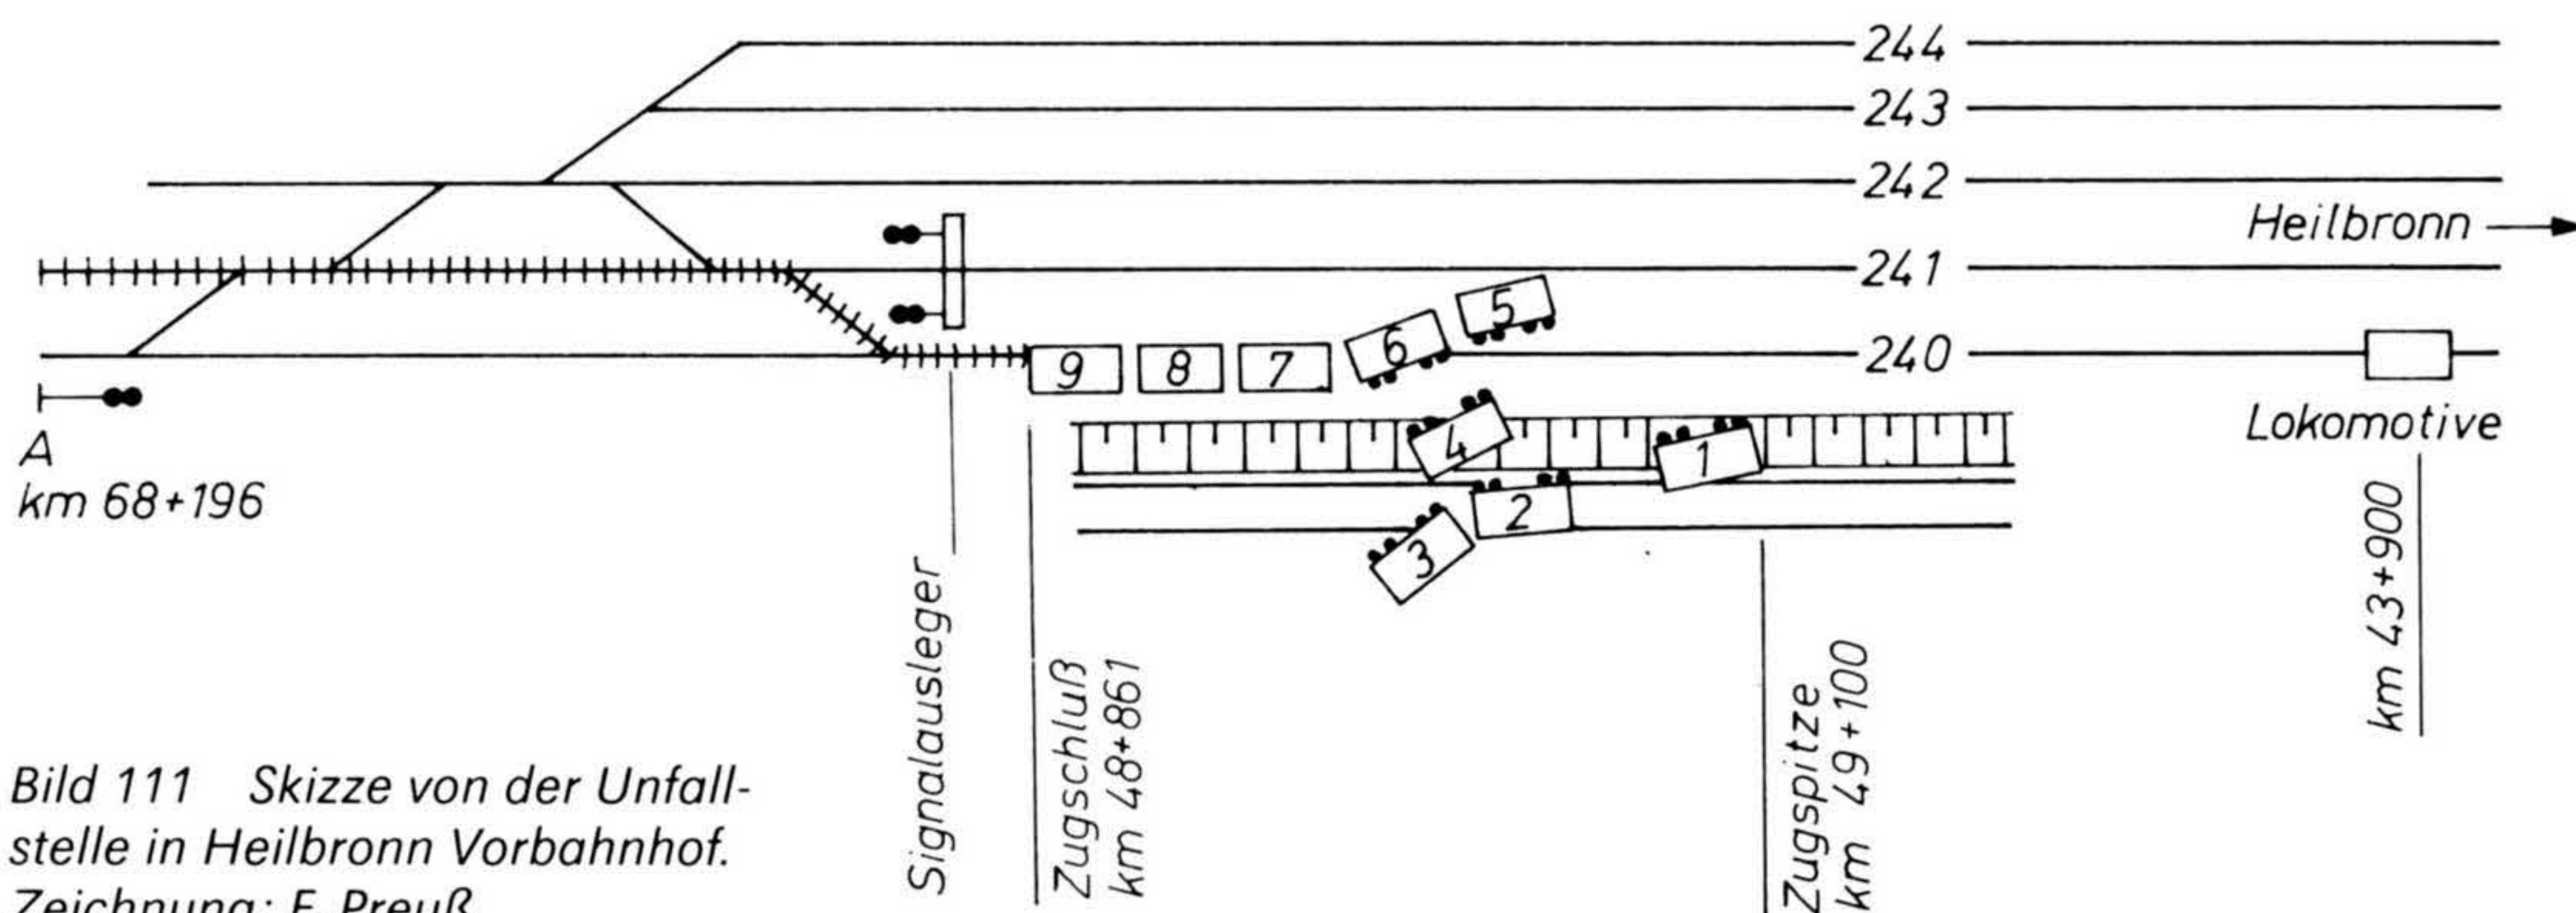
Bild 111 Skizze von der Unfallstelle in Heilbronn Vorbahnhof.
Zeichnung: E. Preuß

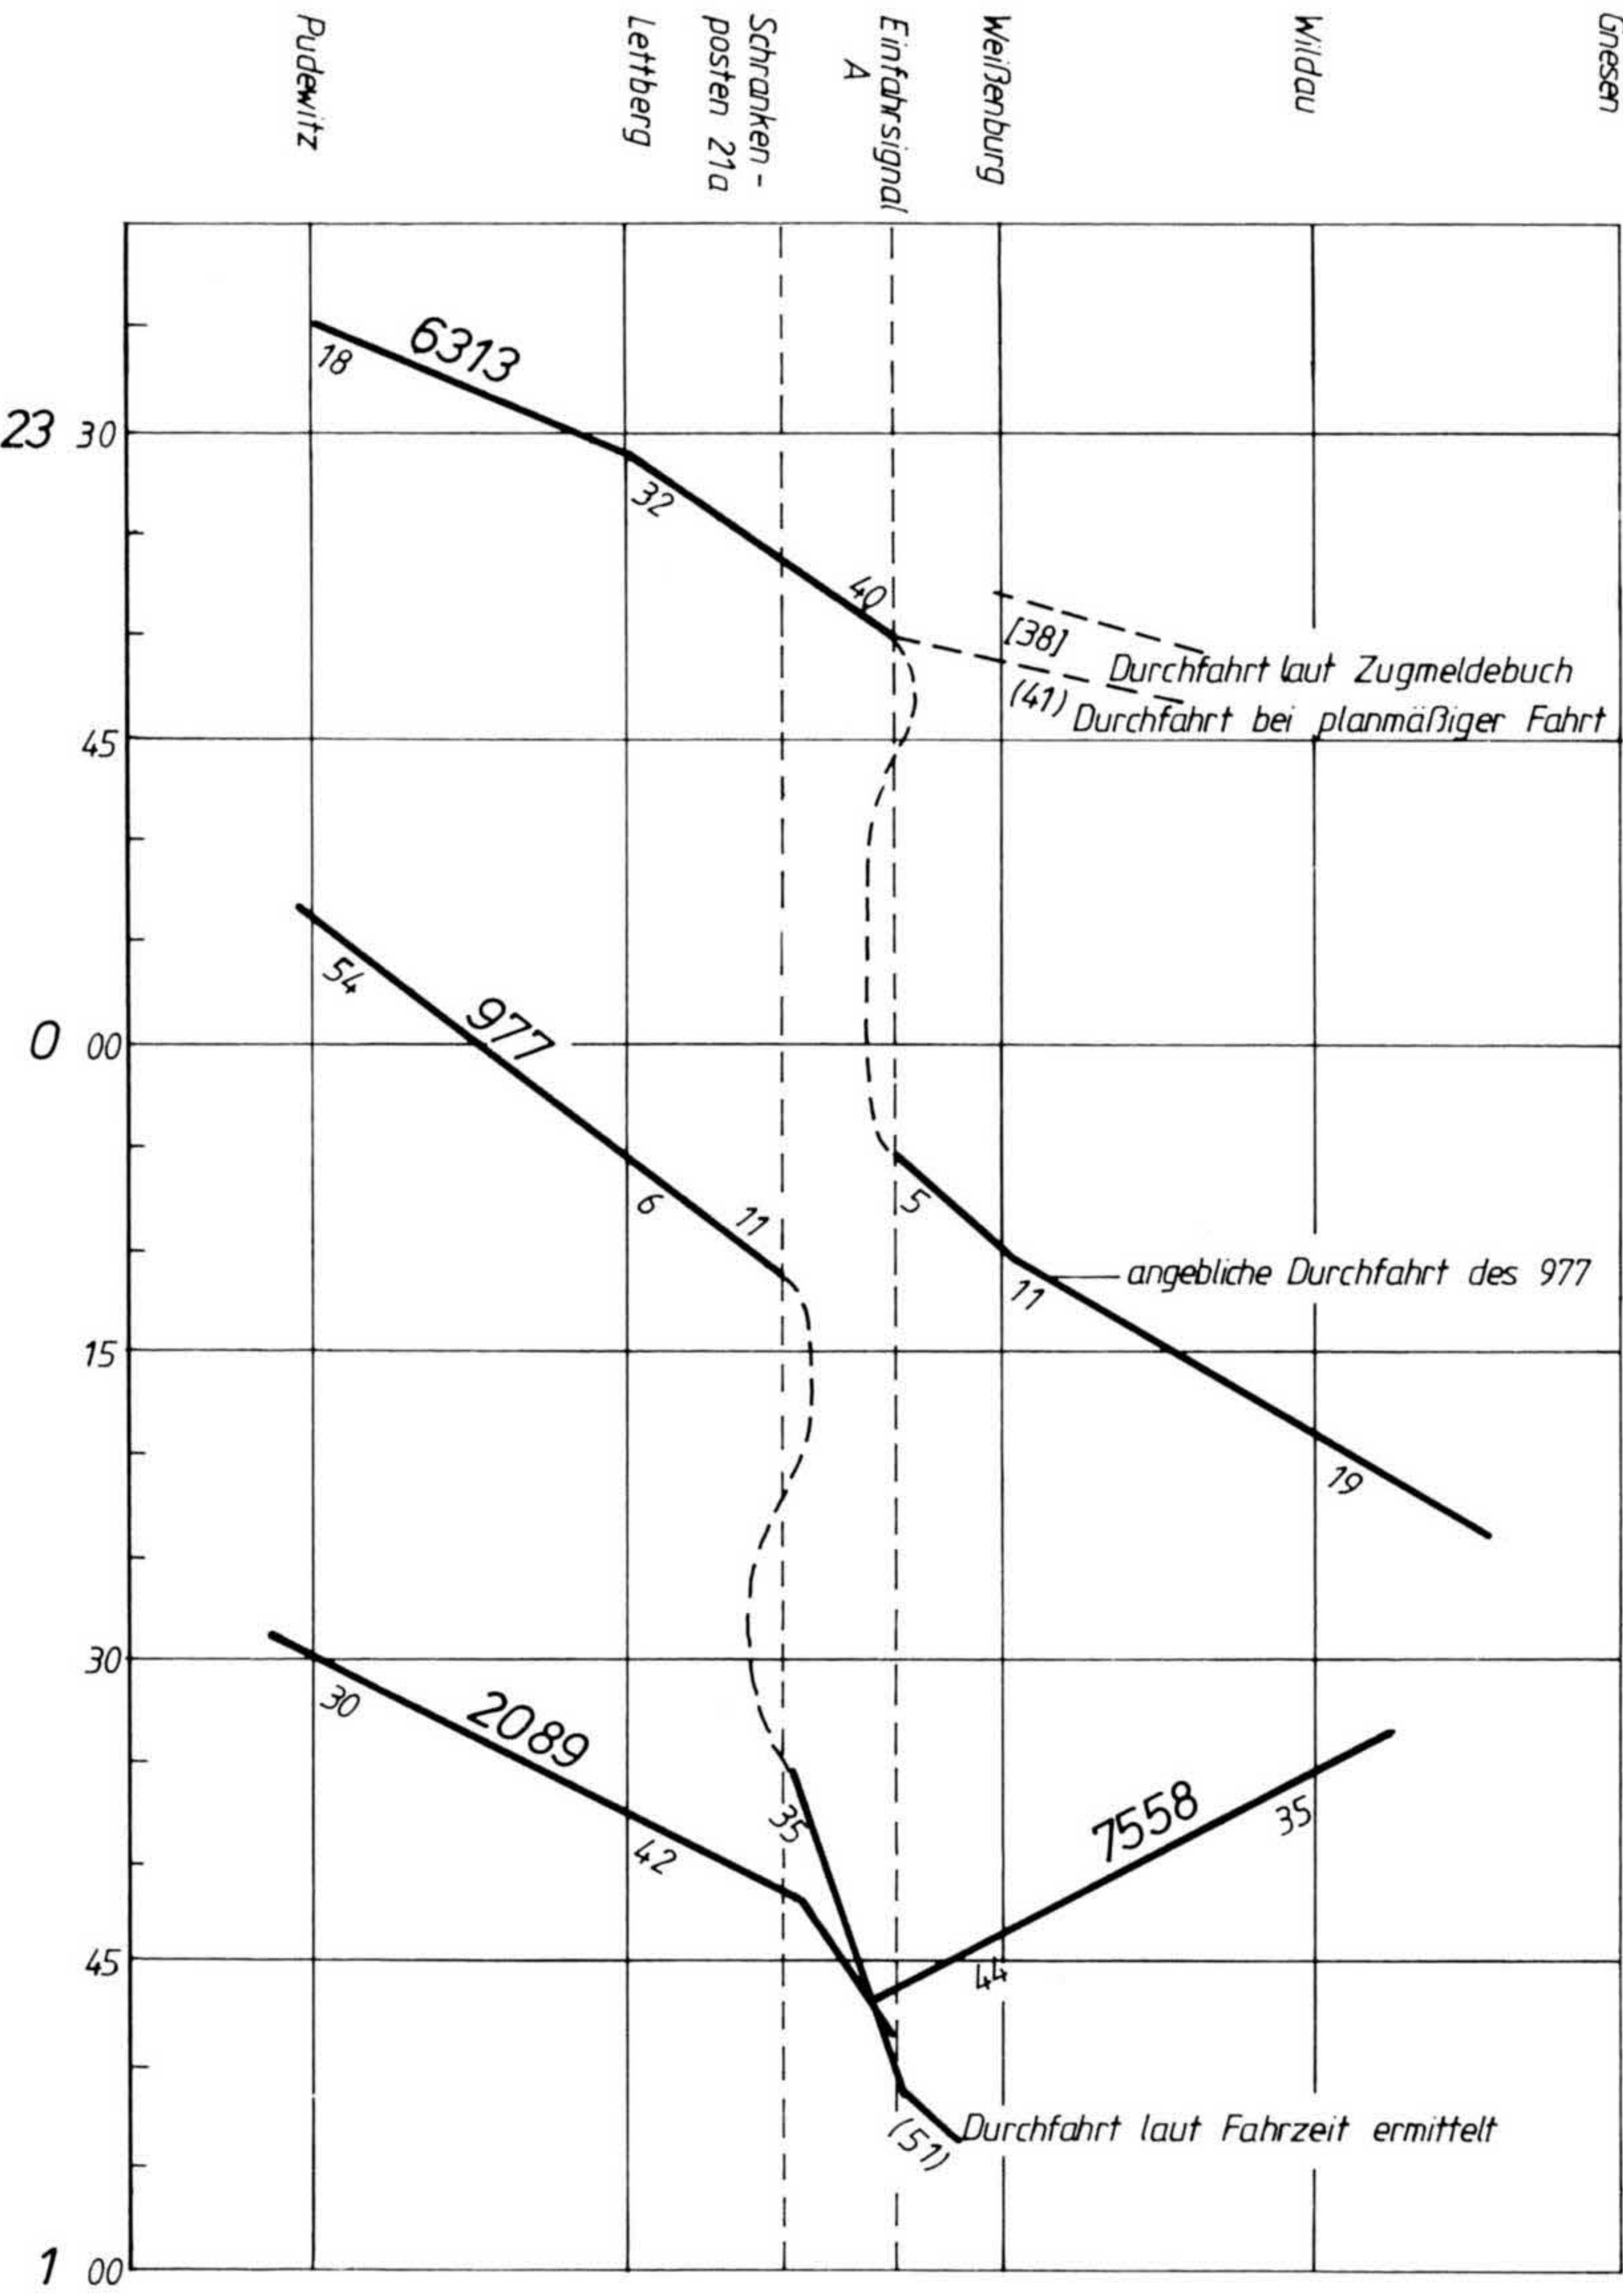
Bild 118 Grafische Darstellung des Zugverlaufs bei Weißenburg.
Zeichnung: E. Preuß

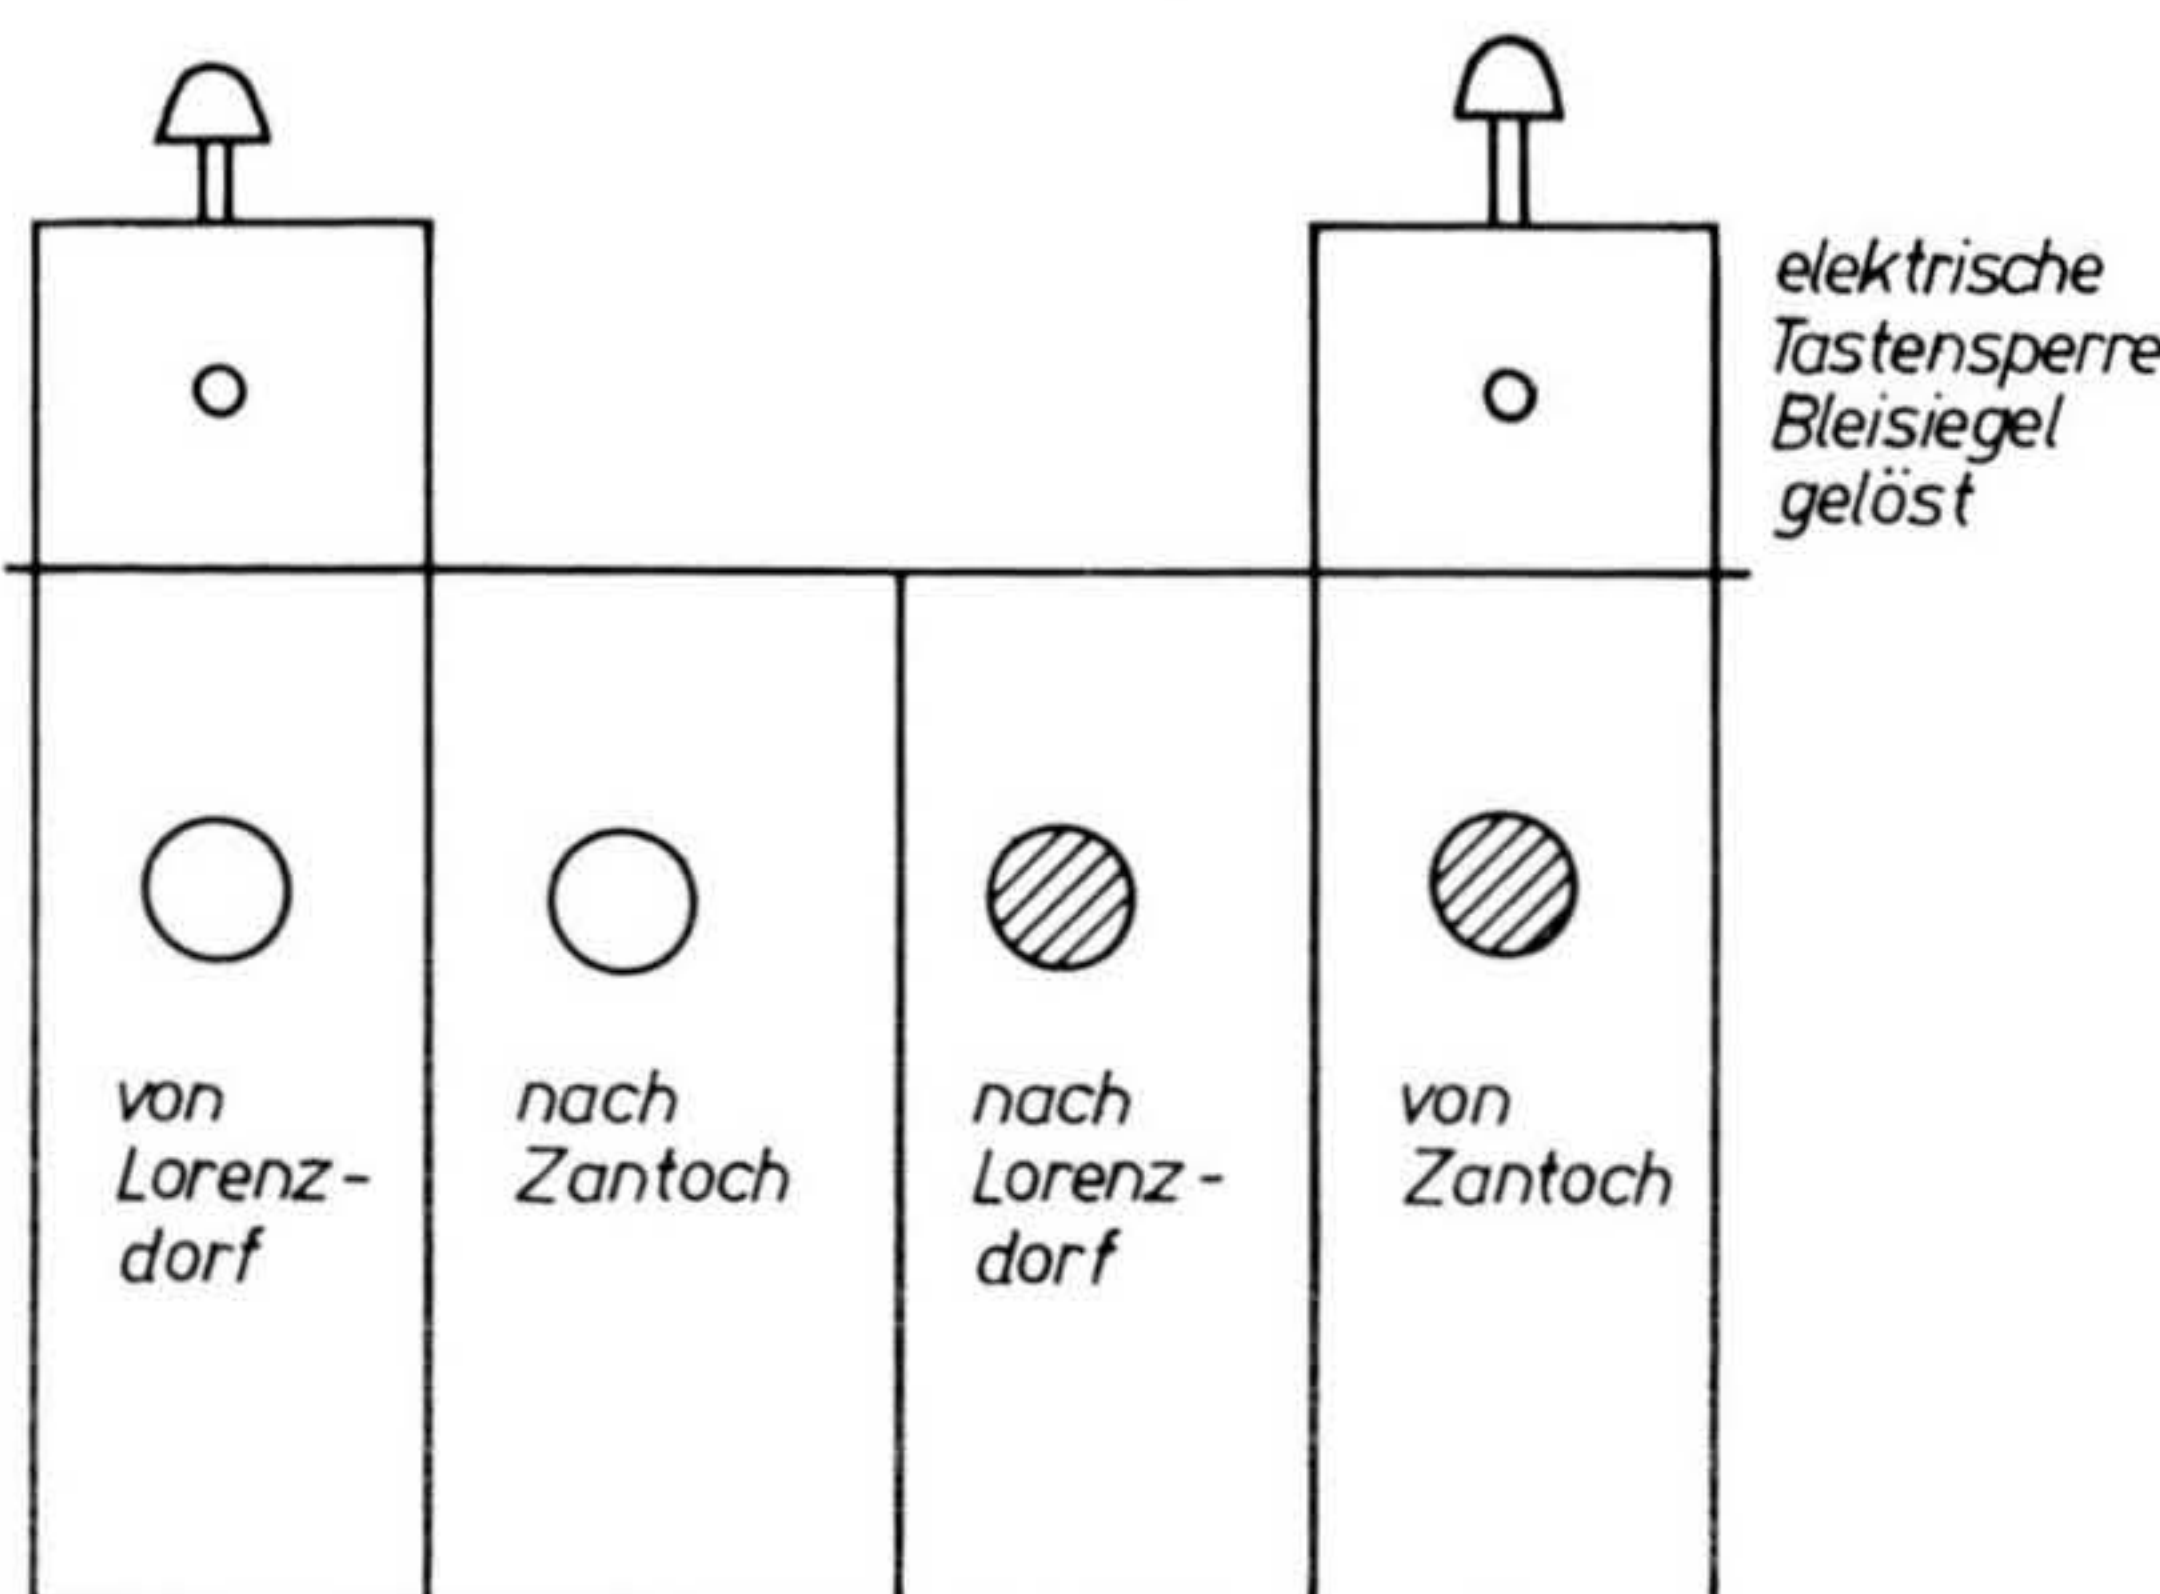
Bild 119 Anordnung der Blockfelder in Jahnsfelde.
Zeichnung: E. Preuß

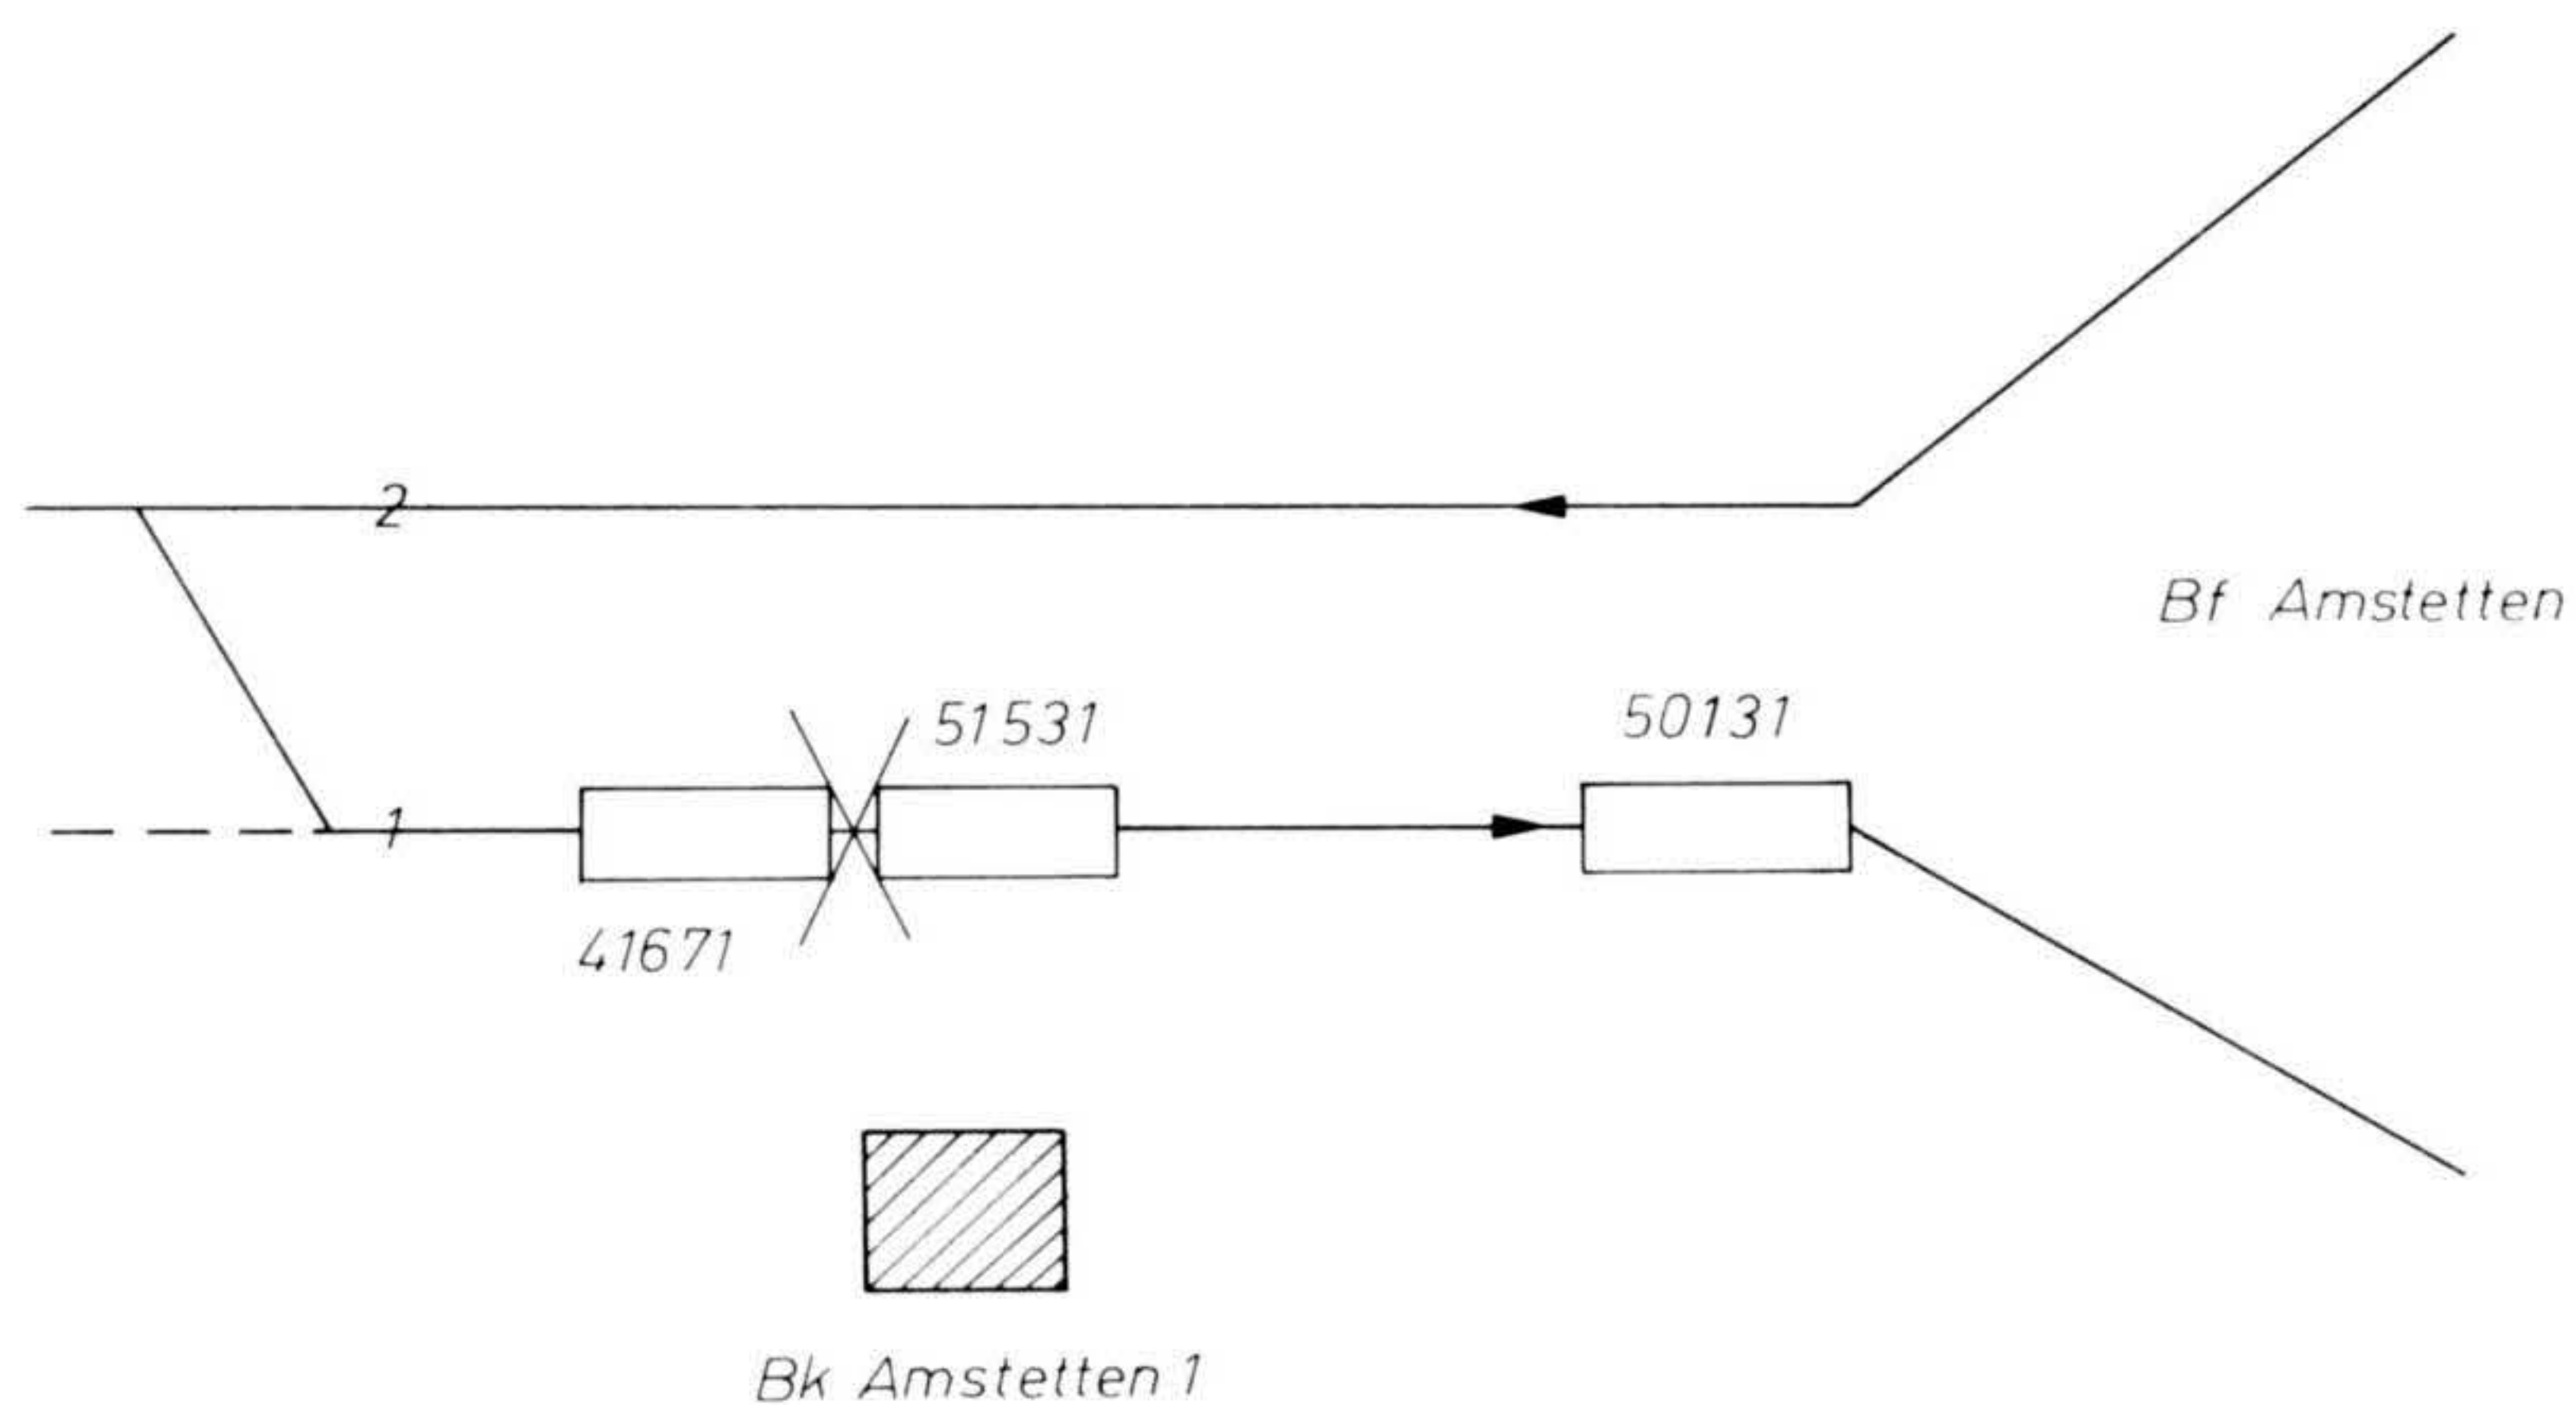
Bild 124 Skizze zum Unfall
in Amstetten.
Quelle: Eisenbahn, Wien
