EISENBAHN- UNFÄLLE IN EUROPA

Tatsachen
Berichte
Protokolle

Preuß, Erich:
Eisenbahnunfälle in Europa. –
2. Aufl.
Berlin : Transpress 1992. –
168 S. : 115 Fotos, 39 Zeichn.,
4 Tab.

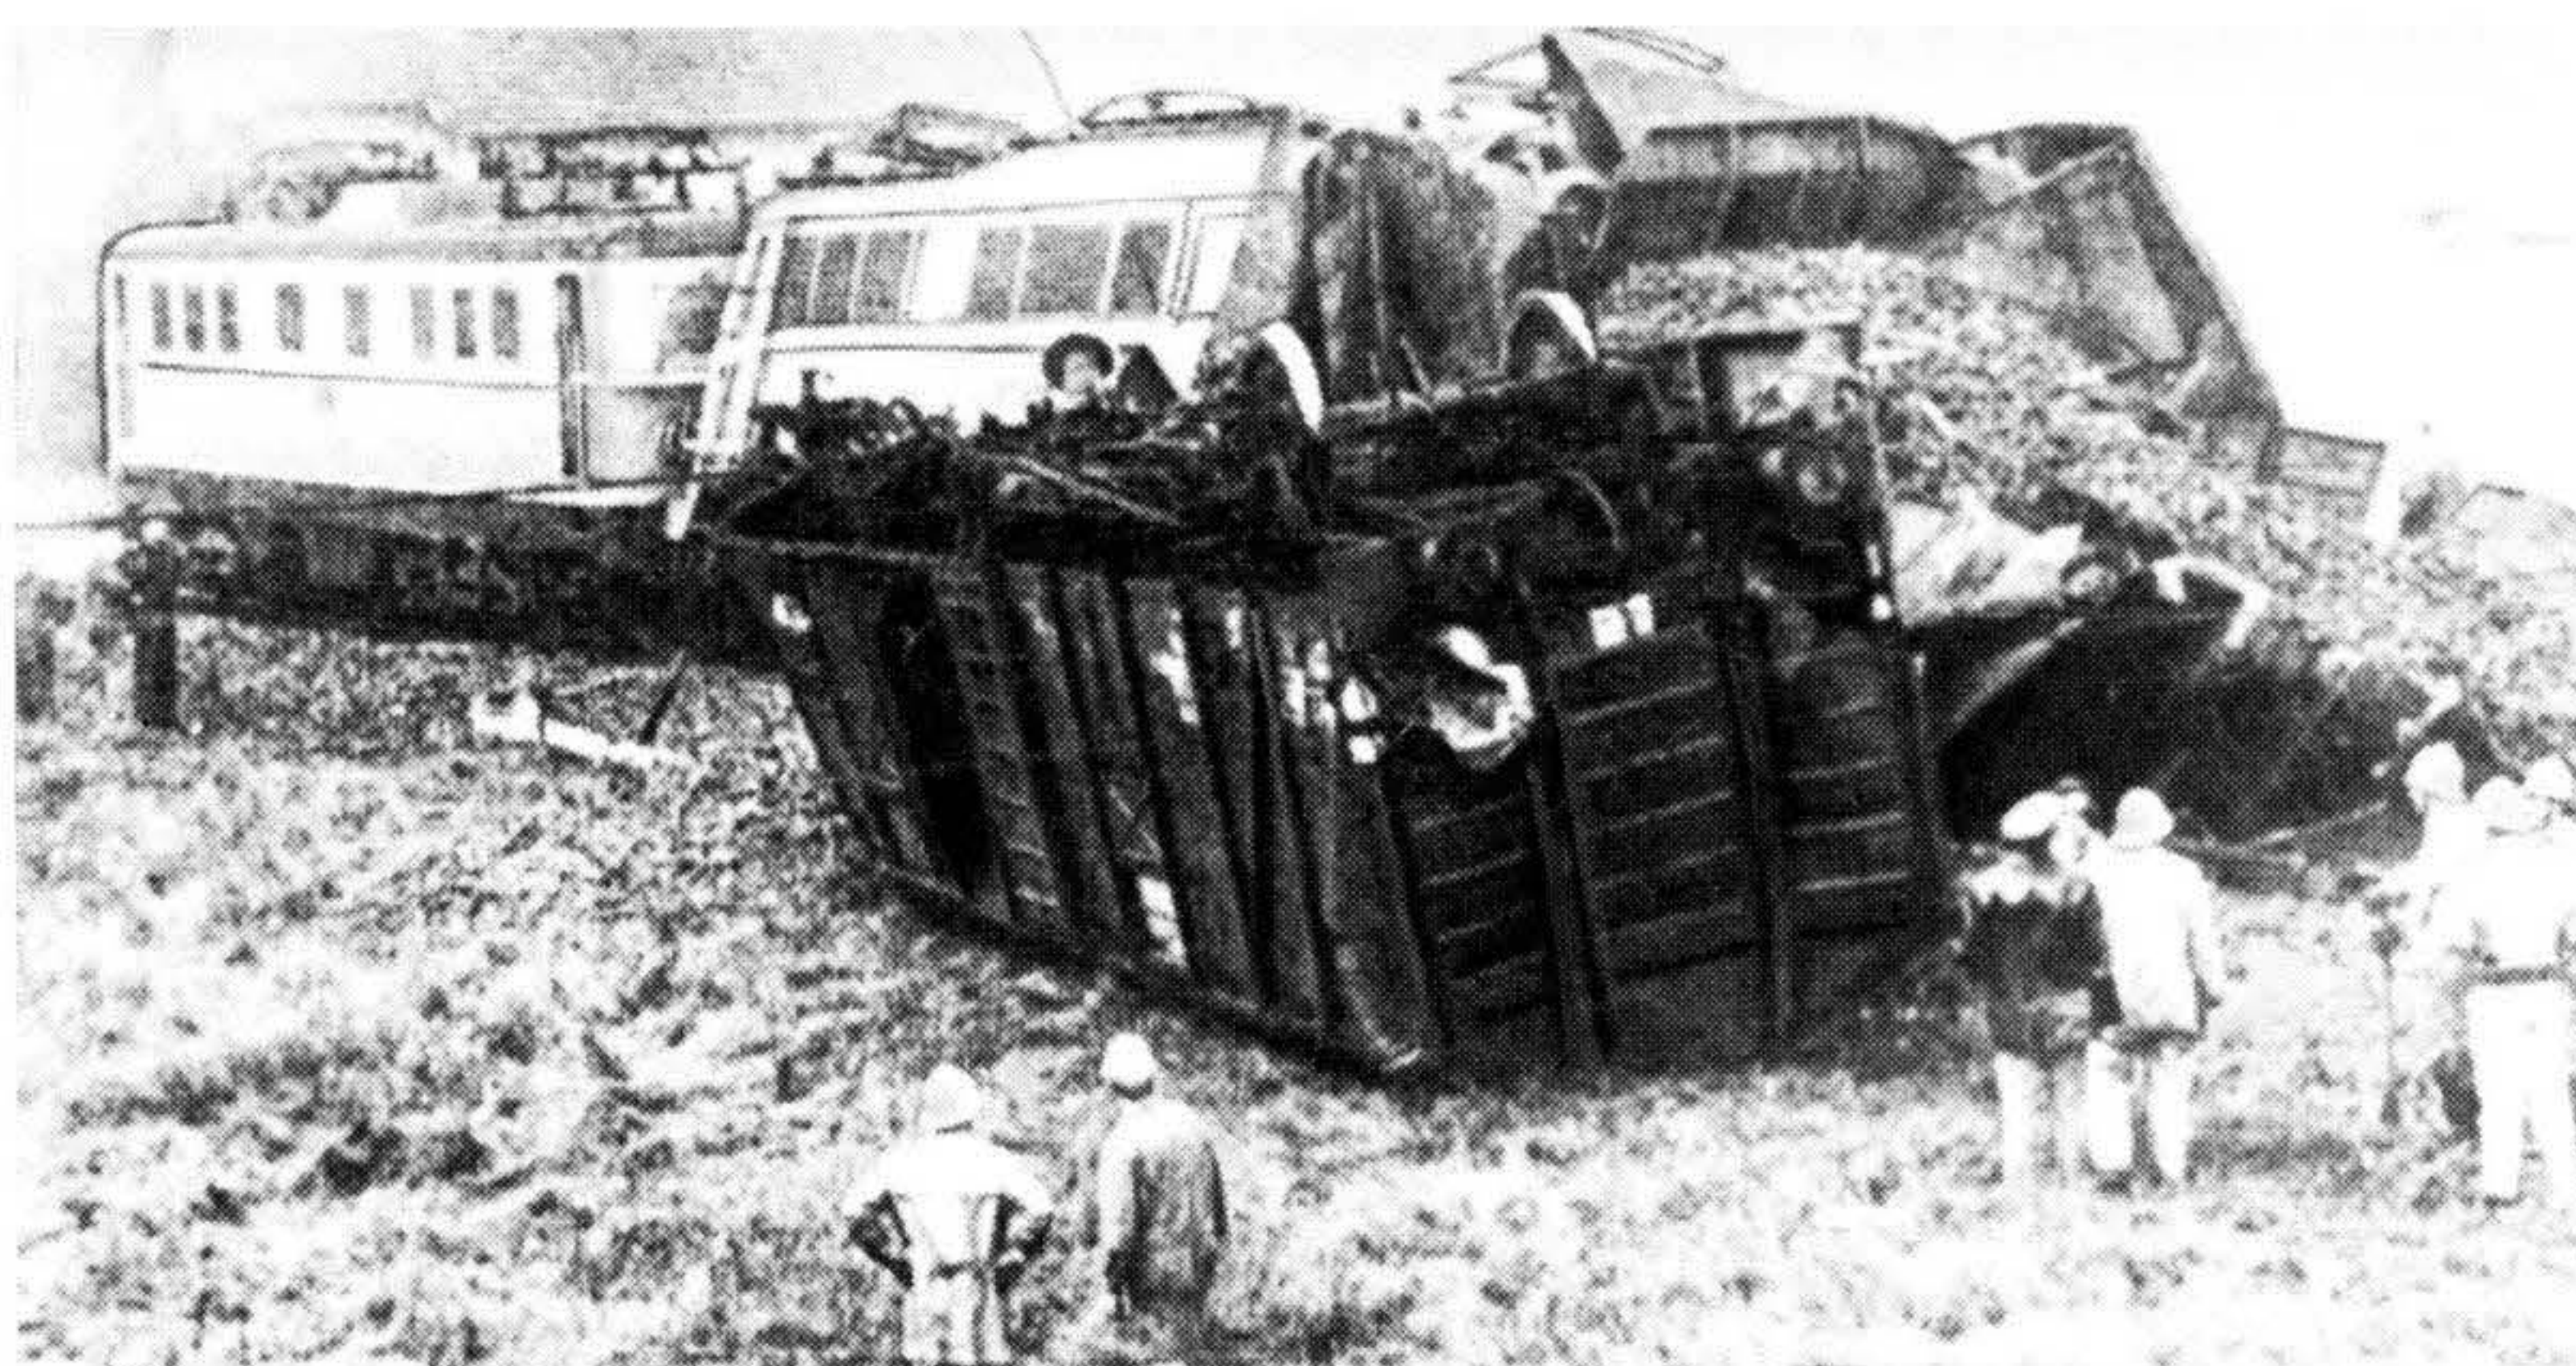
Bild 125
Zusammenstoß im Bahnhof
Amstetten.
Quelle: Eisenbahn, Wien

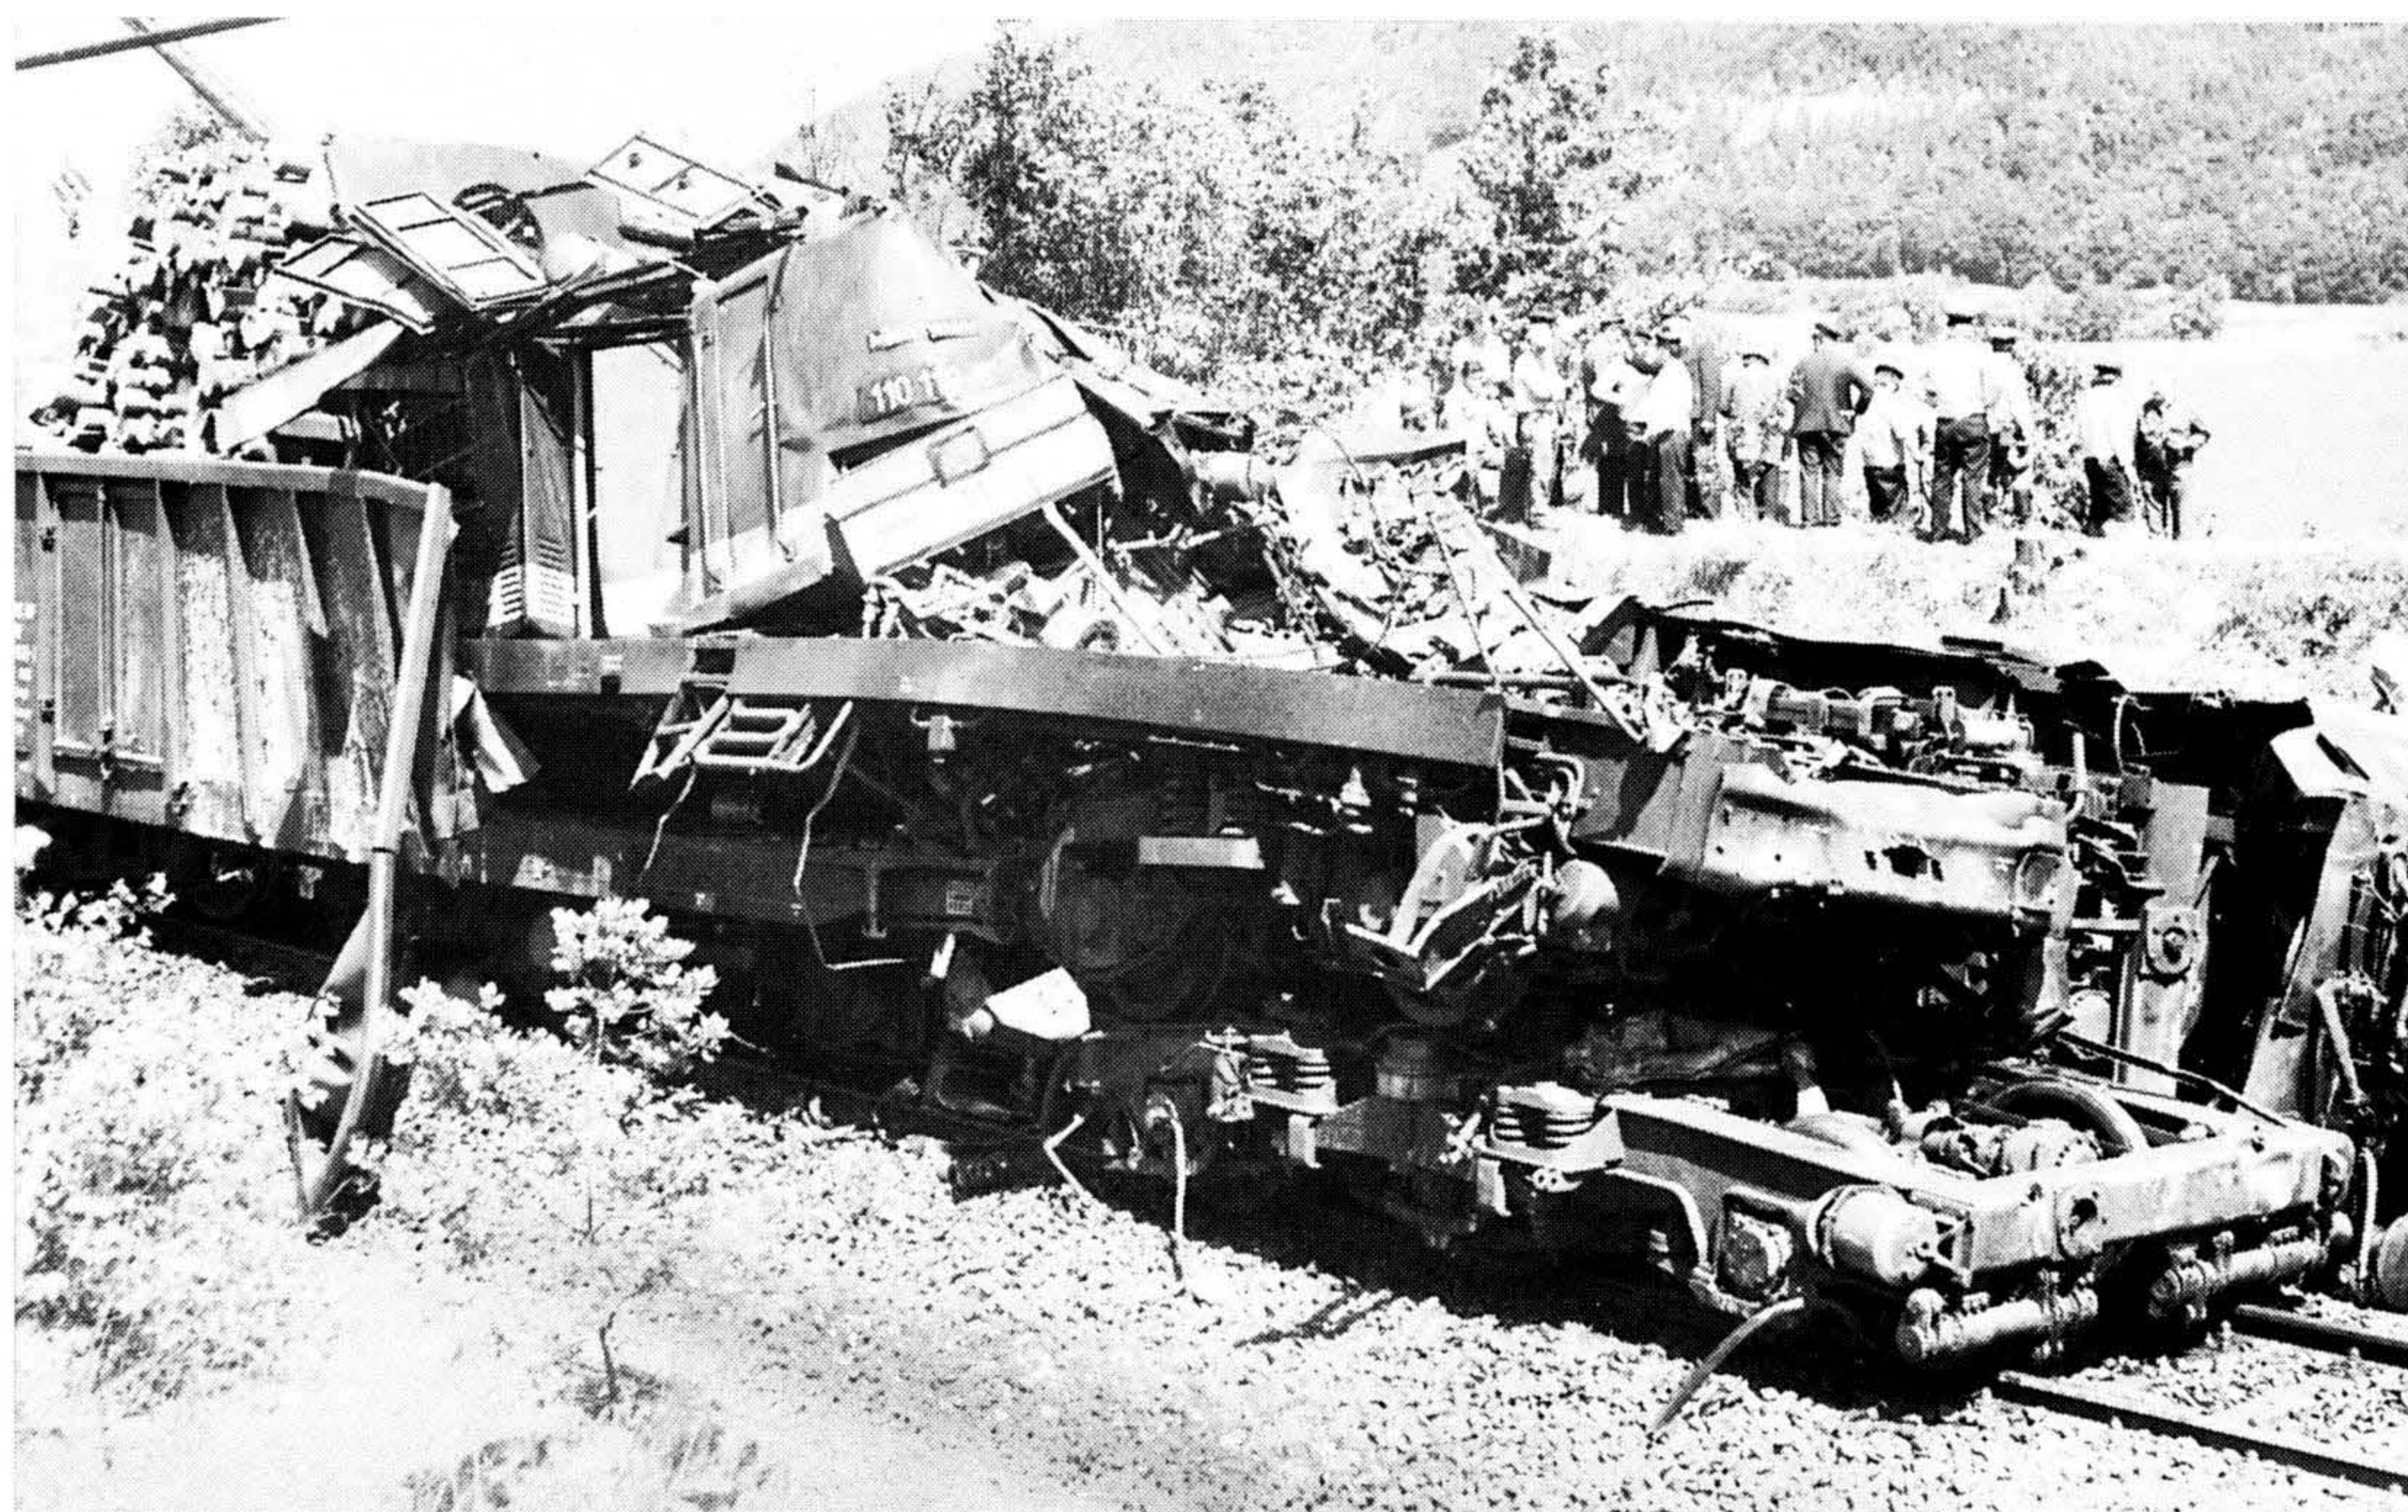
Bild 126 Zusammenstoß
zweier Güterzüge zwischen
Saalfeld und Bad Blanken-
burg.
Foto: Sammlung E. Preuß

irgendwelche Zeitangaben und glaubt, es handle sich um die Vorausmeldung des von ihm abzulassenden Zuges 57 442. Er muß sich während der Gerichtsverhandlung vom Sachverständigen vorhalten lassen, daß er den Zug vorauszumelden hatte, folglich die Vorausmeldung des Fahrdienstleiters in Saalfeld niemals den in Bad Blankenburg abzulassenden Zug betreffen konnte! Diese Umkehrung von Vorausmeldung und Wiederholung nimmt er aber gar nicht wahr und läßt den Zug in den Streckenabschnitt ein, in dem der Nahgüterzug entgegenfährt.

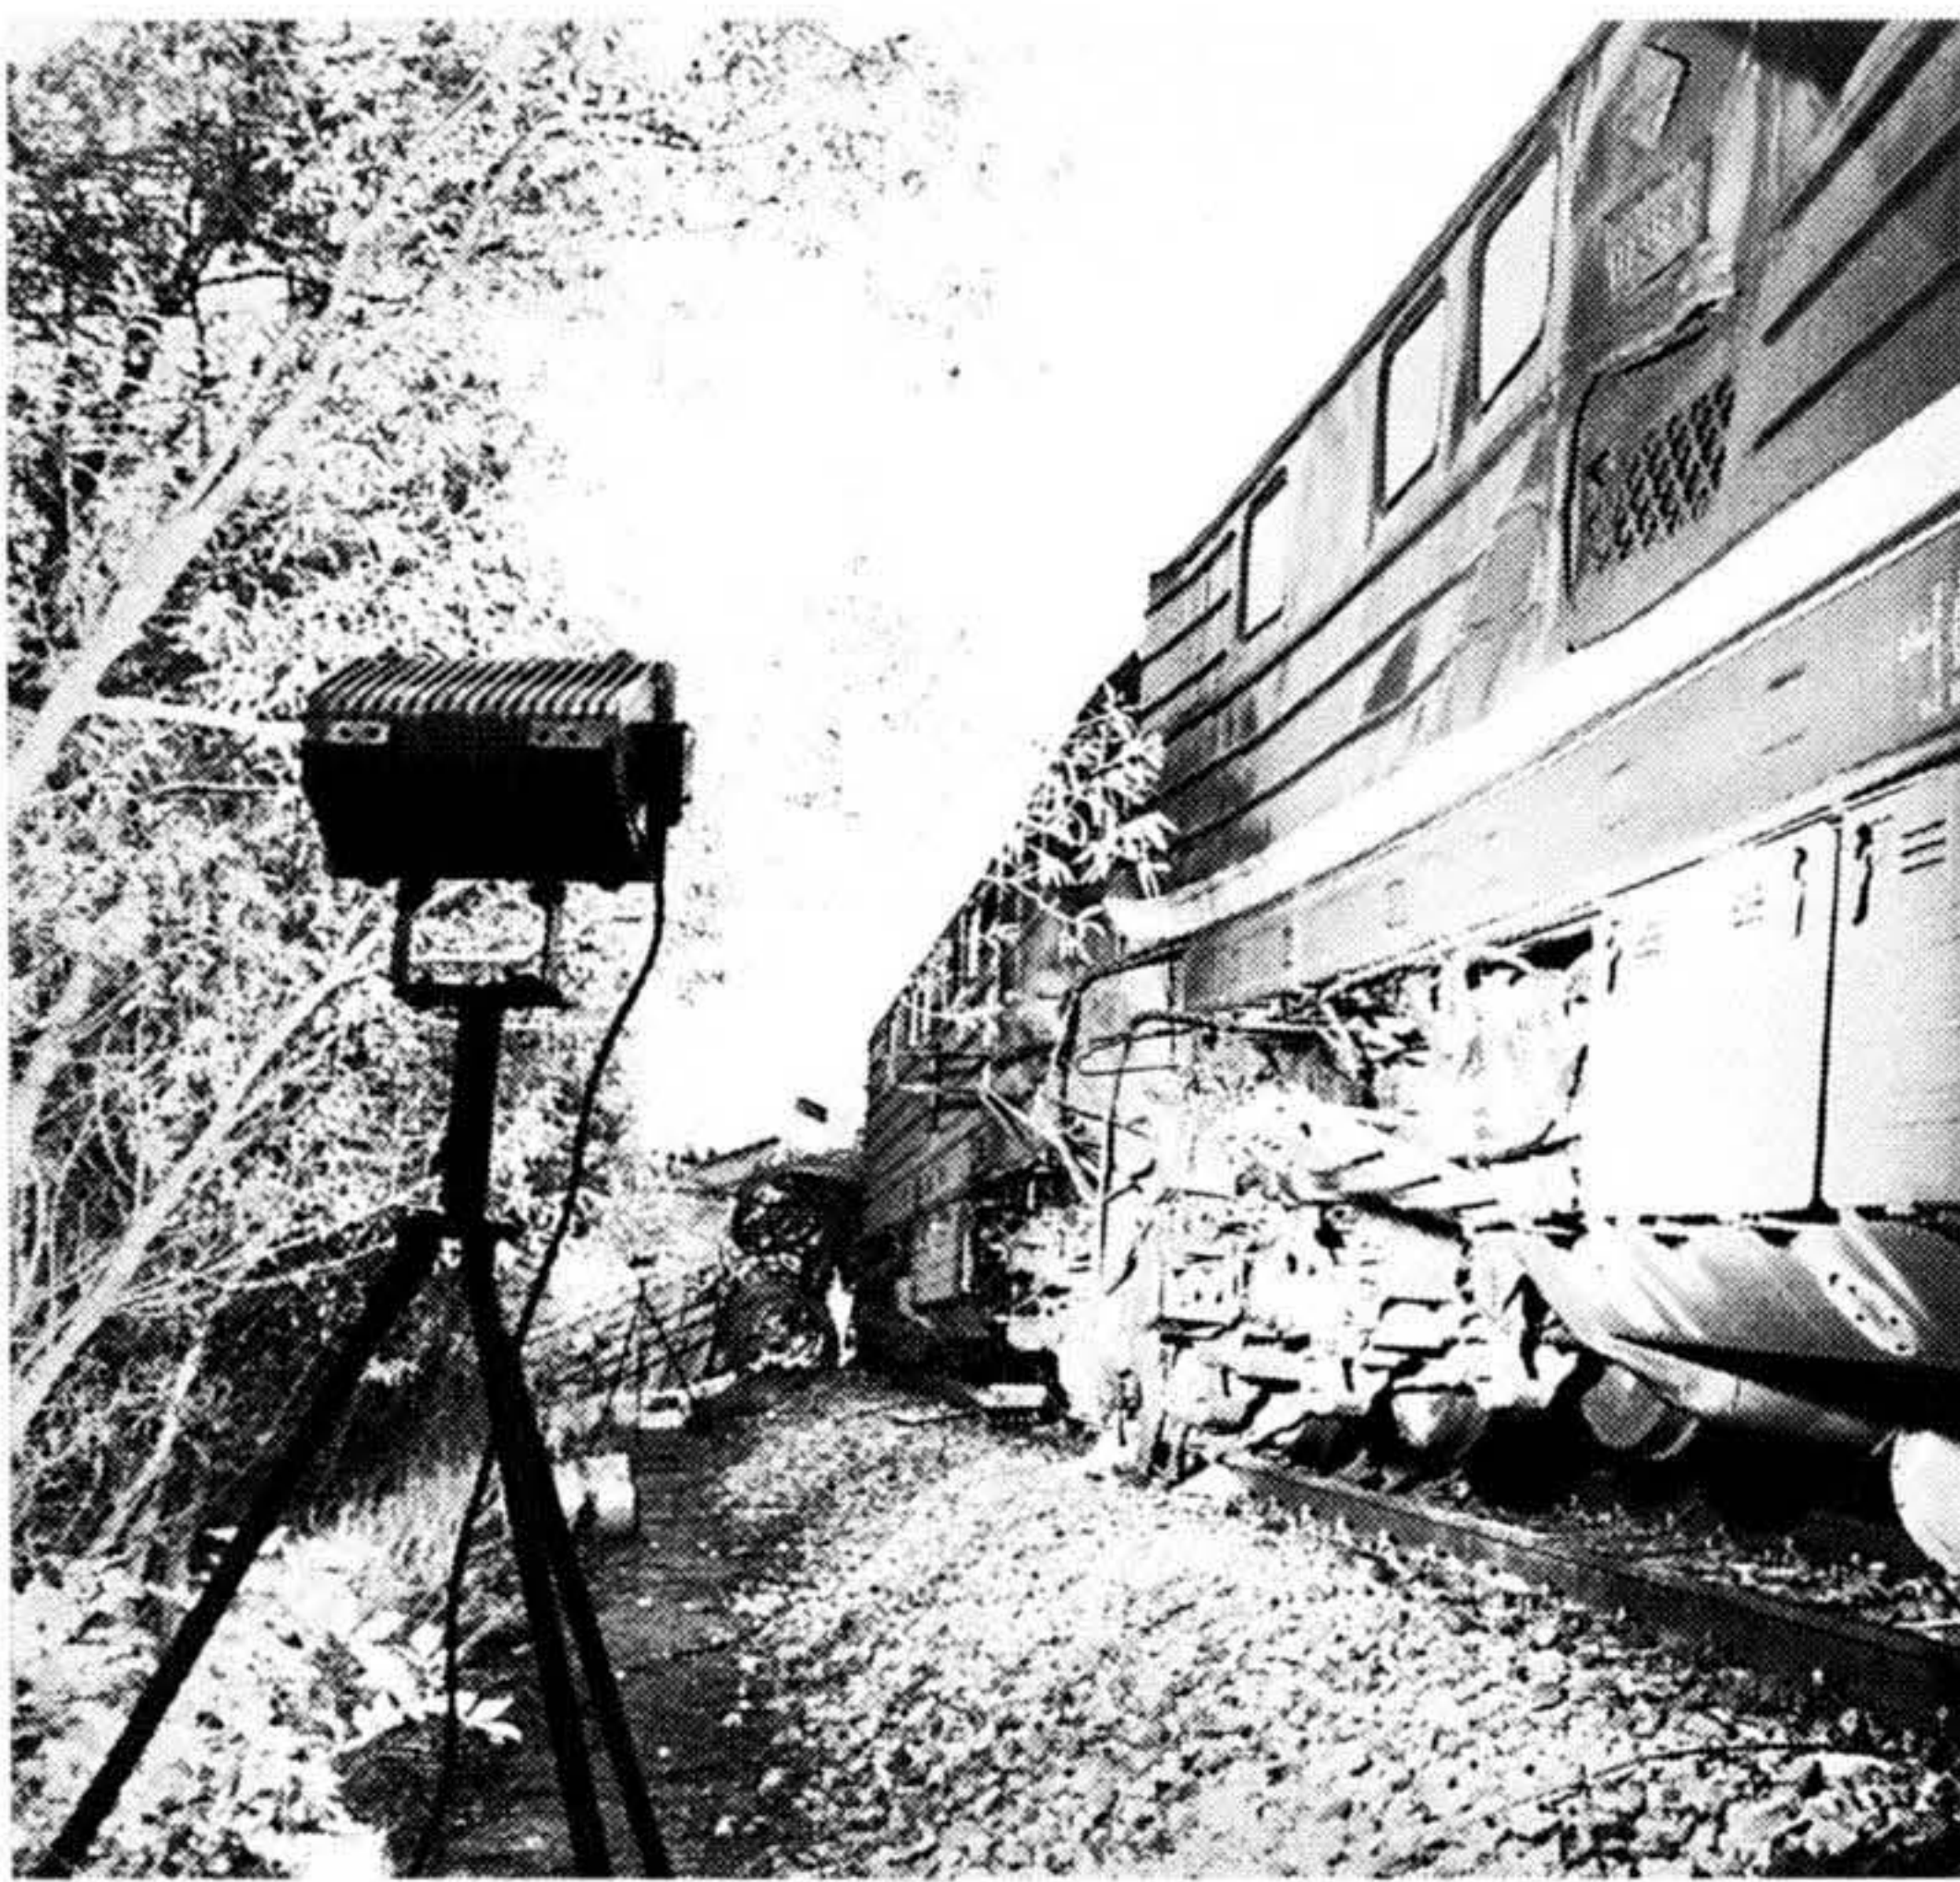
Bild 127 Zusammenstoß zwischen Förtha und Dietrichsberg.

Nach dem Zusammenstoß wurden die Zugnummern verändert, eine Maßnahme, die viele Bahnverwaltungen praktizierten, bevor der Fahrplan in Kraft gesetzt wird. Ähnlich klingende Zugnummern könnten zu Verwechslungen im Zugmeldeverfahren führen. Der Zusammenstoß nahe Dietrichsberg betraf die Züge 44 838 und 44 823.

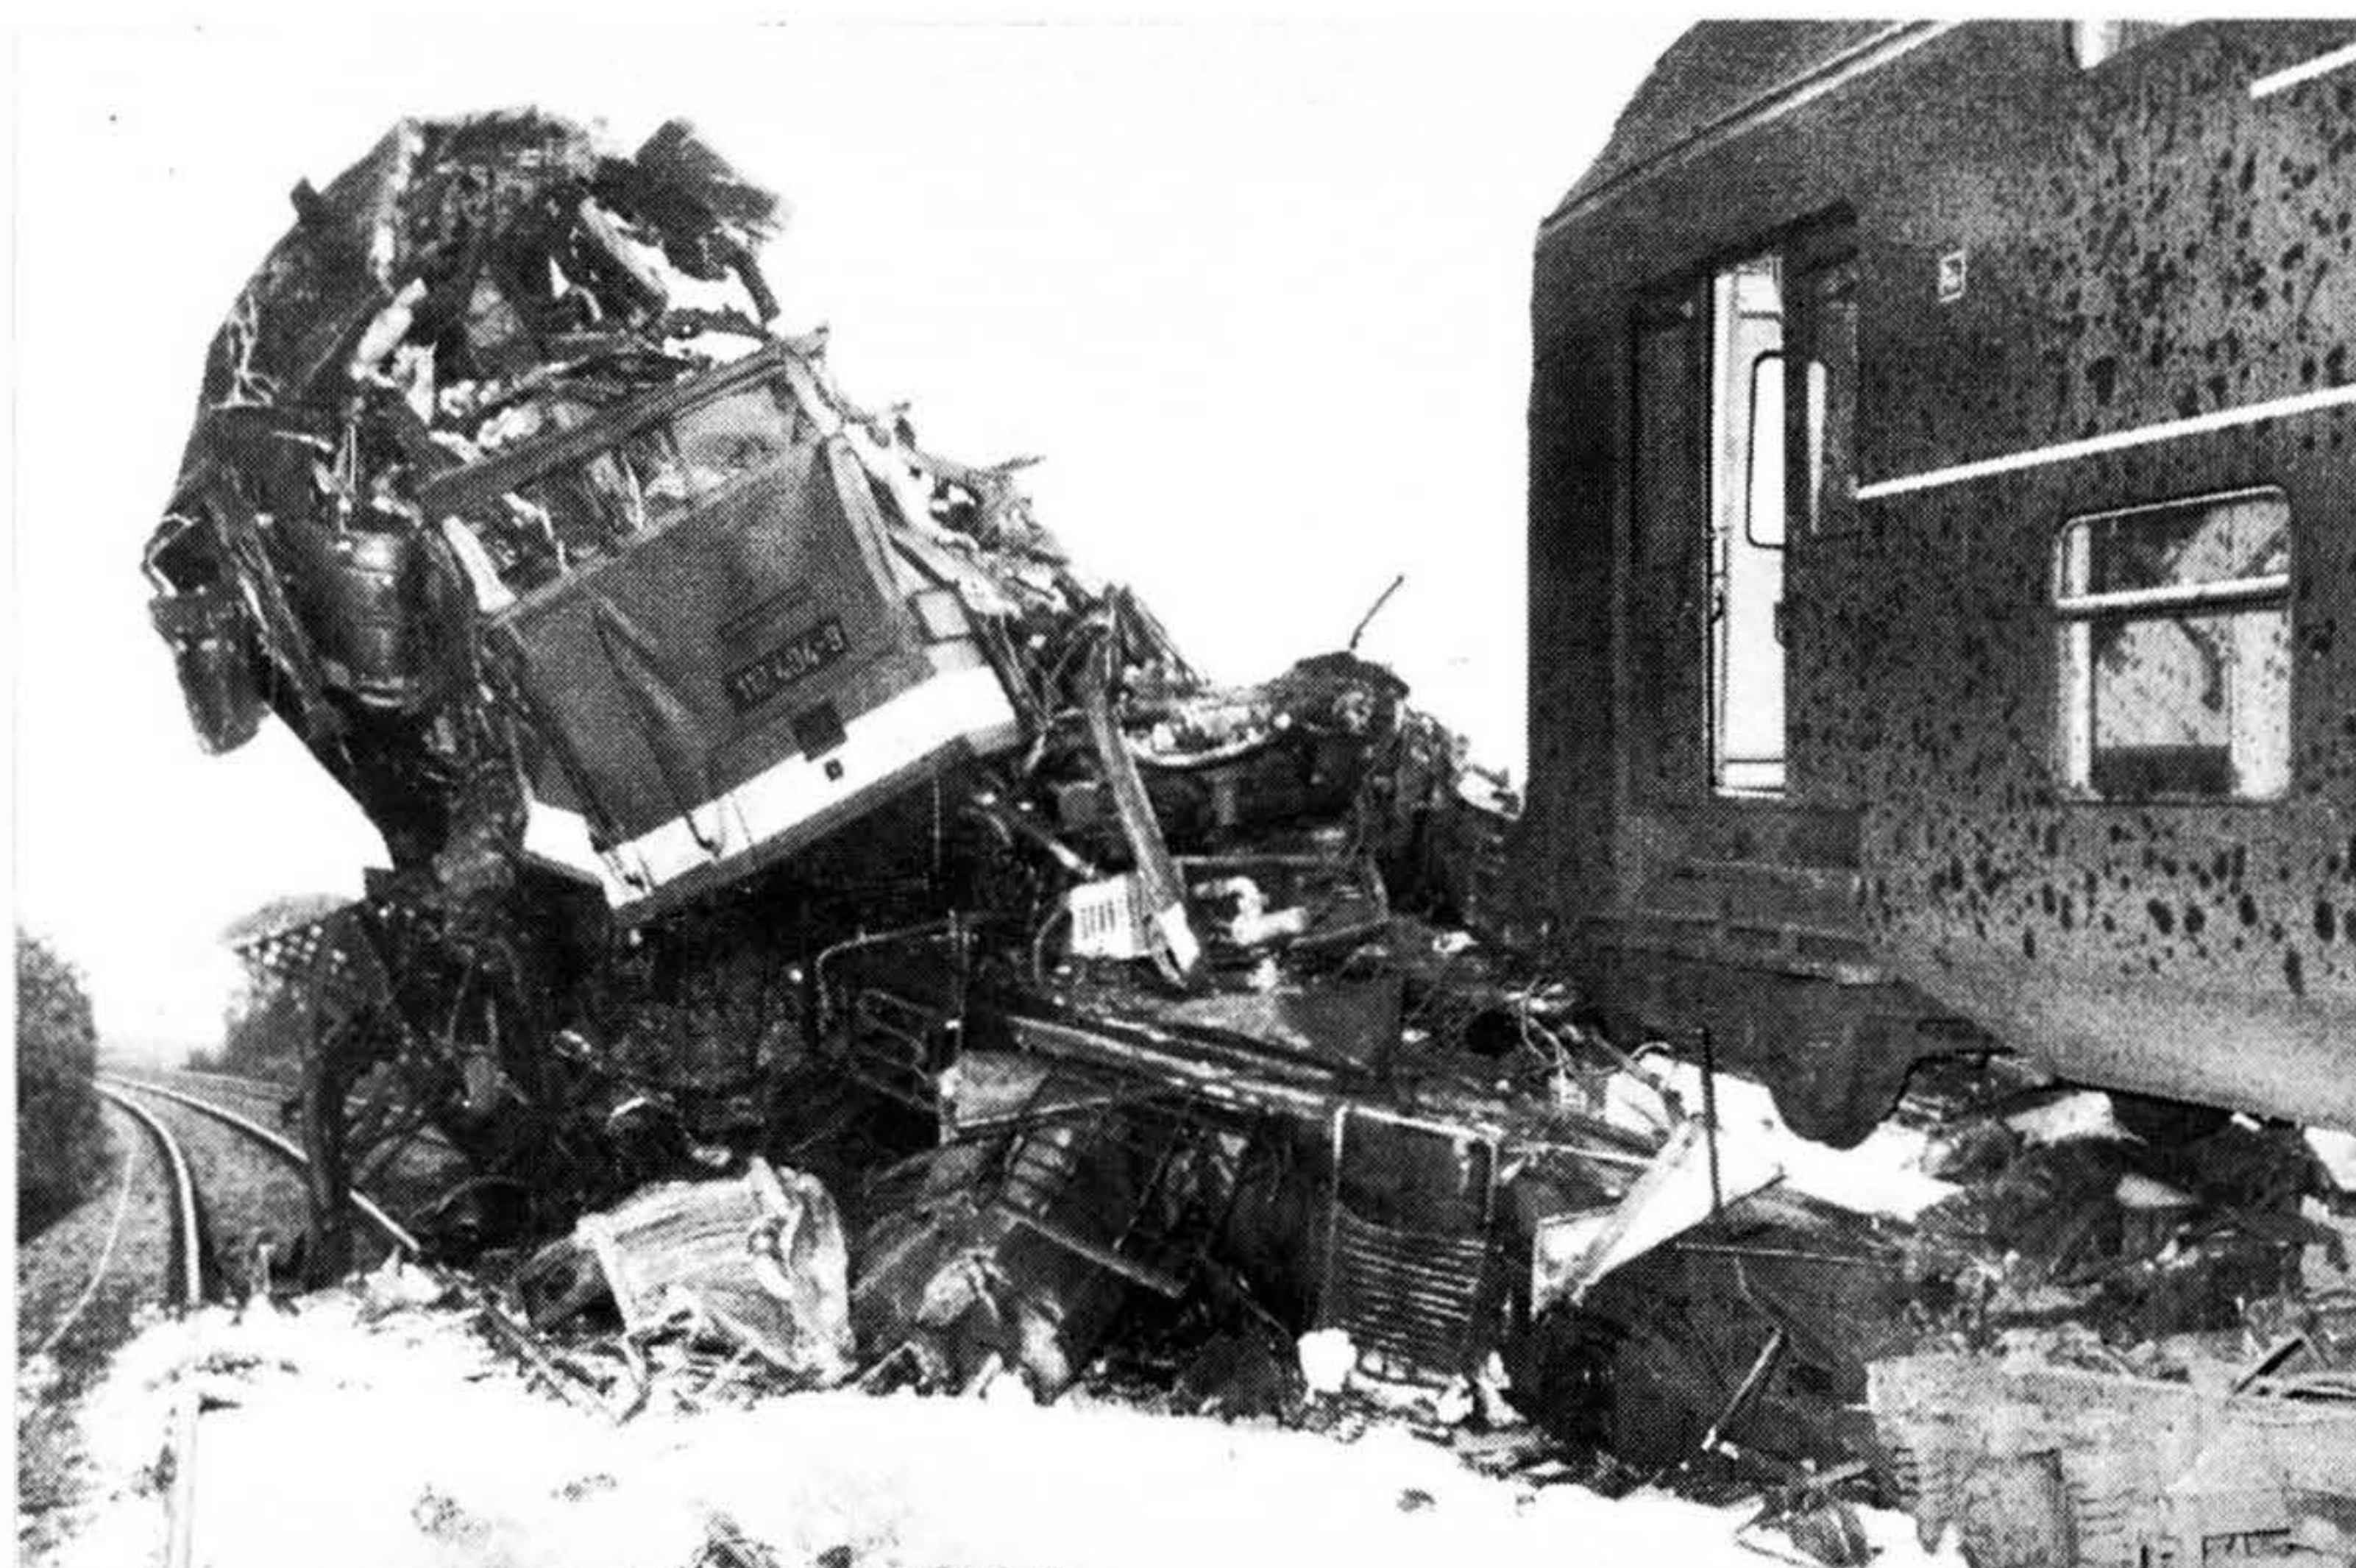
*Bild 129
Beim Zusammenstoß einer
Lokomotivfahrt mit einem
Doppelstockzug bei Eilsle-
ben kamen 13 Personen
ums Leben.*

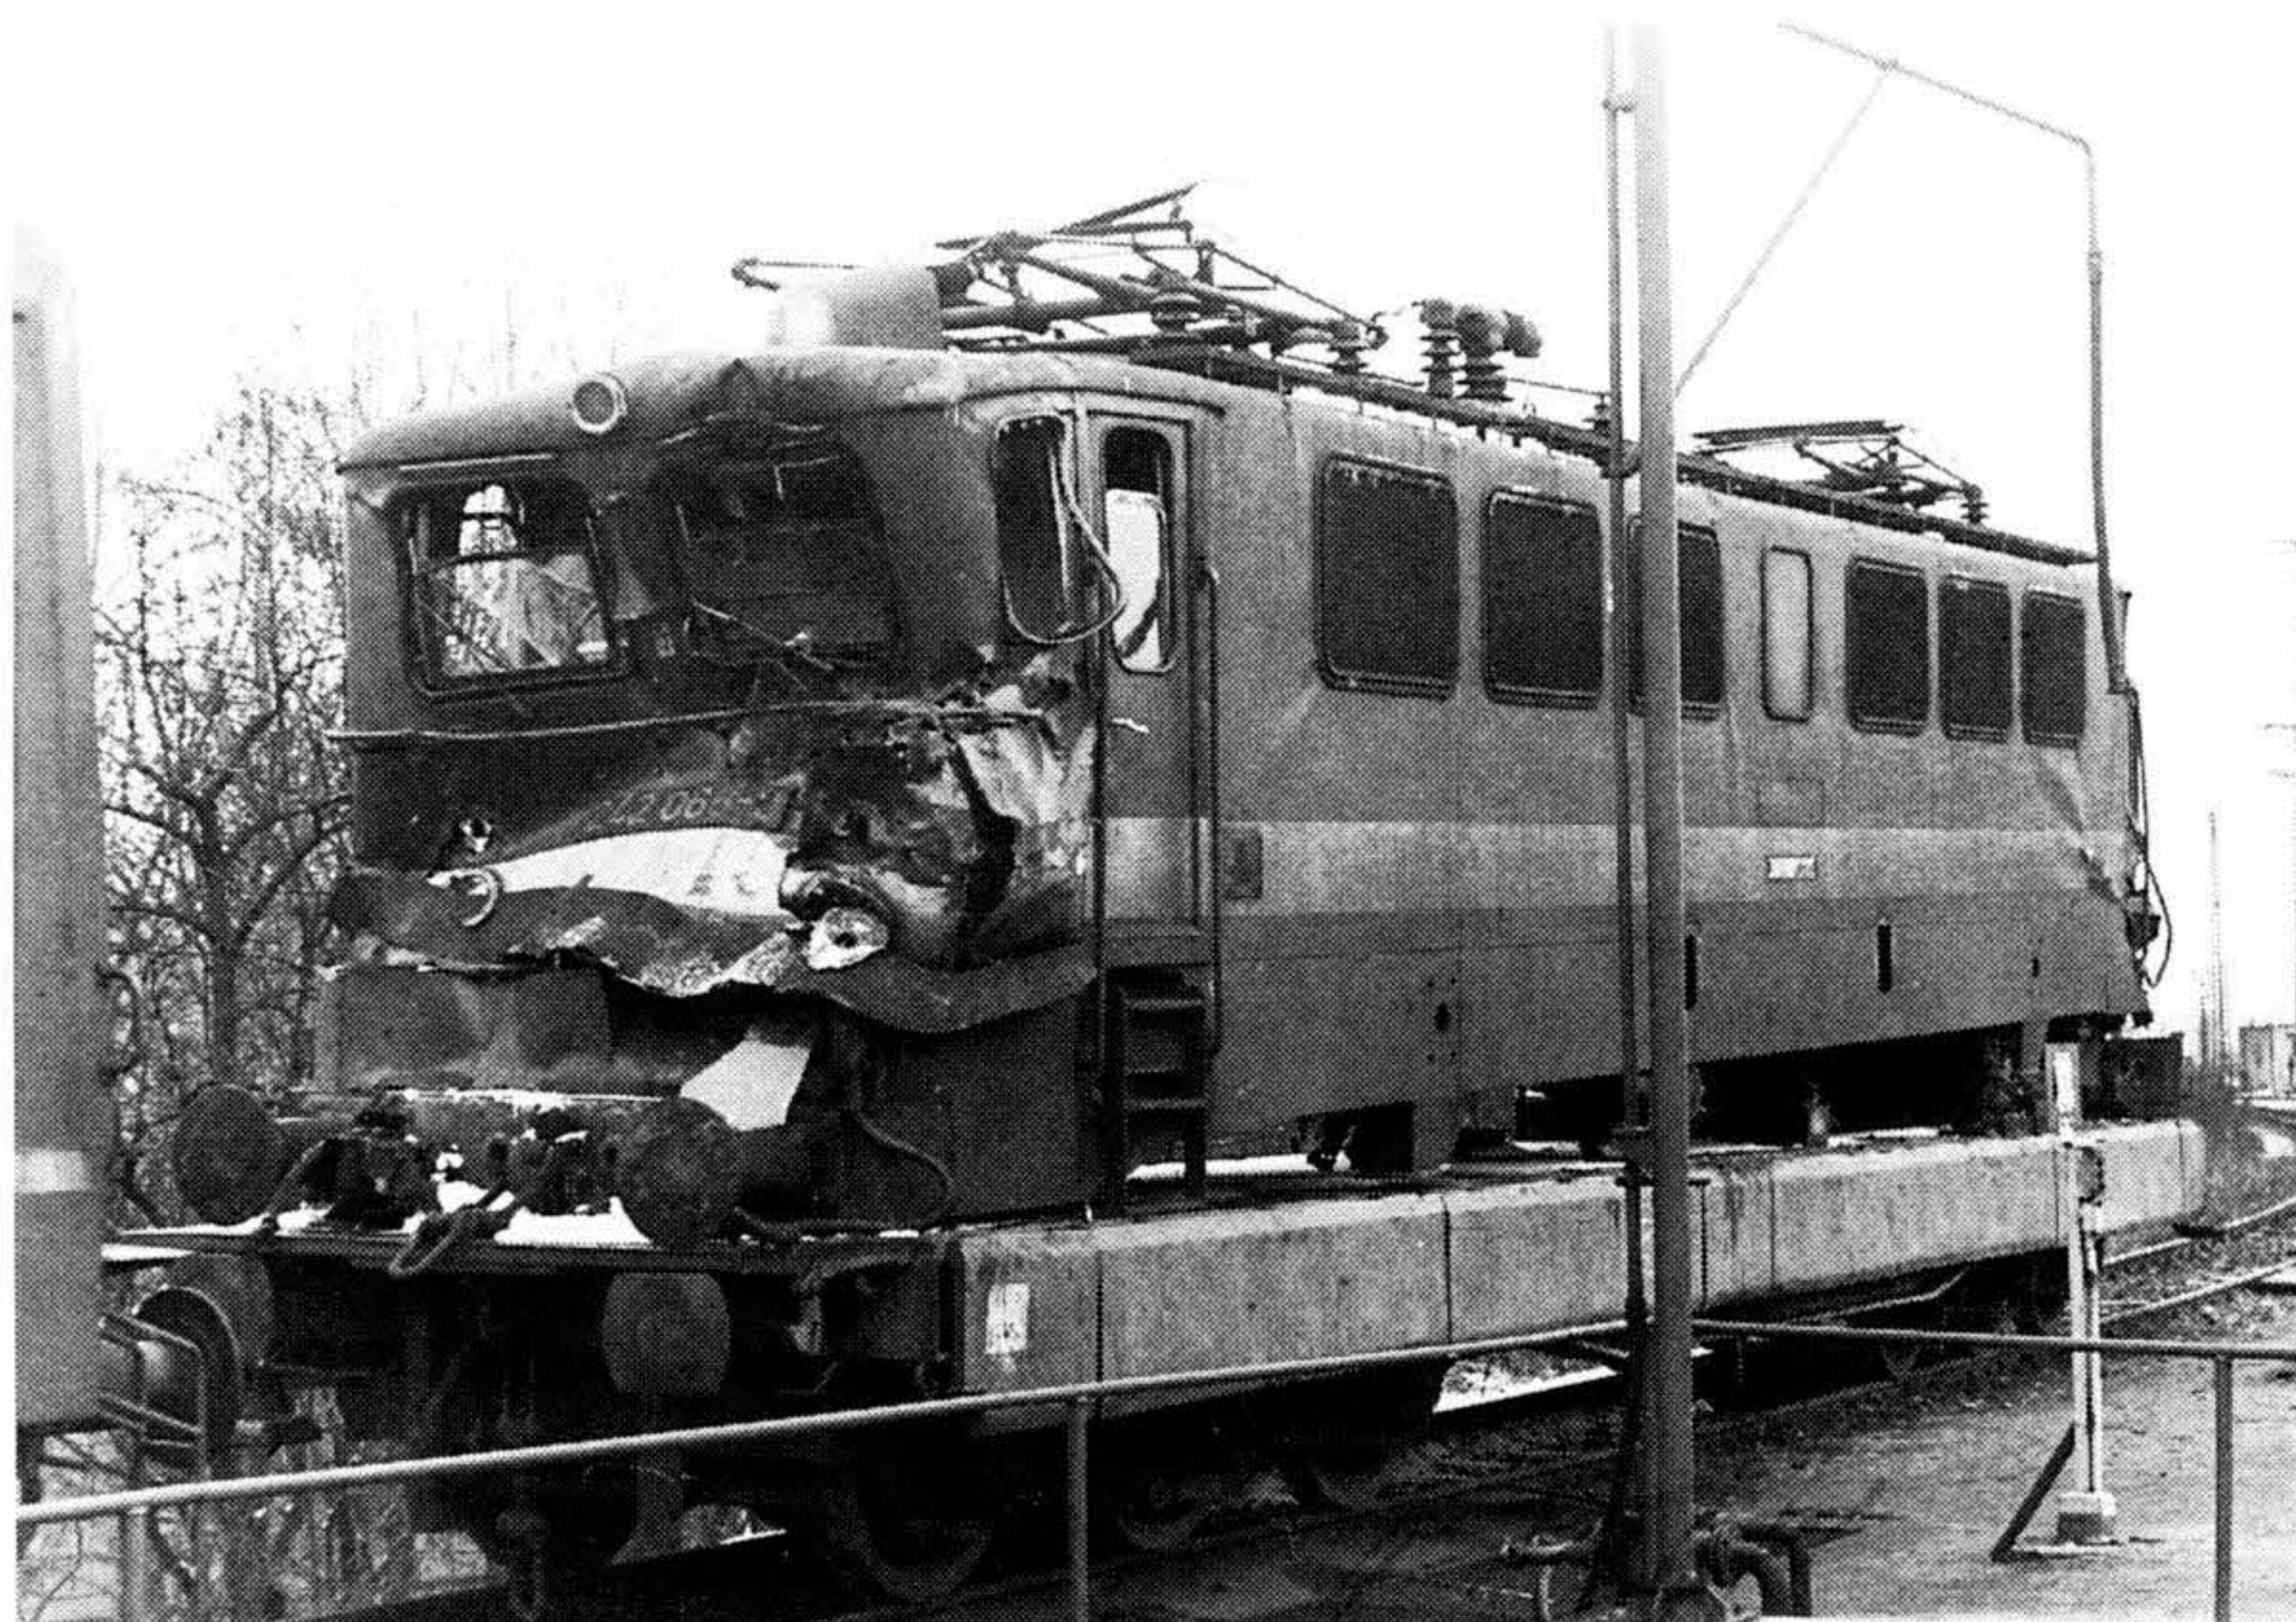
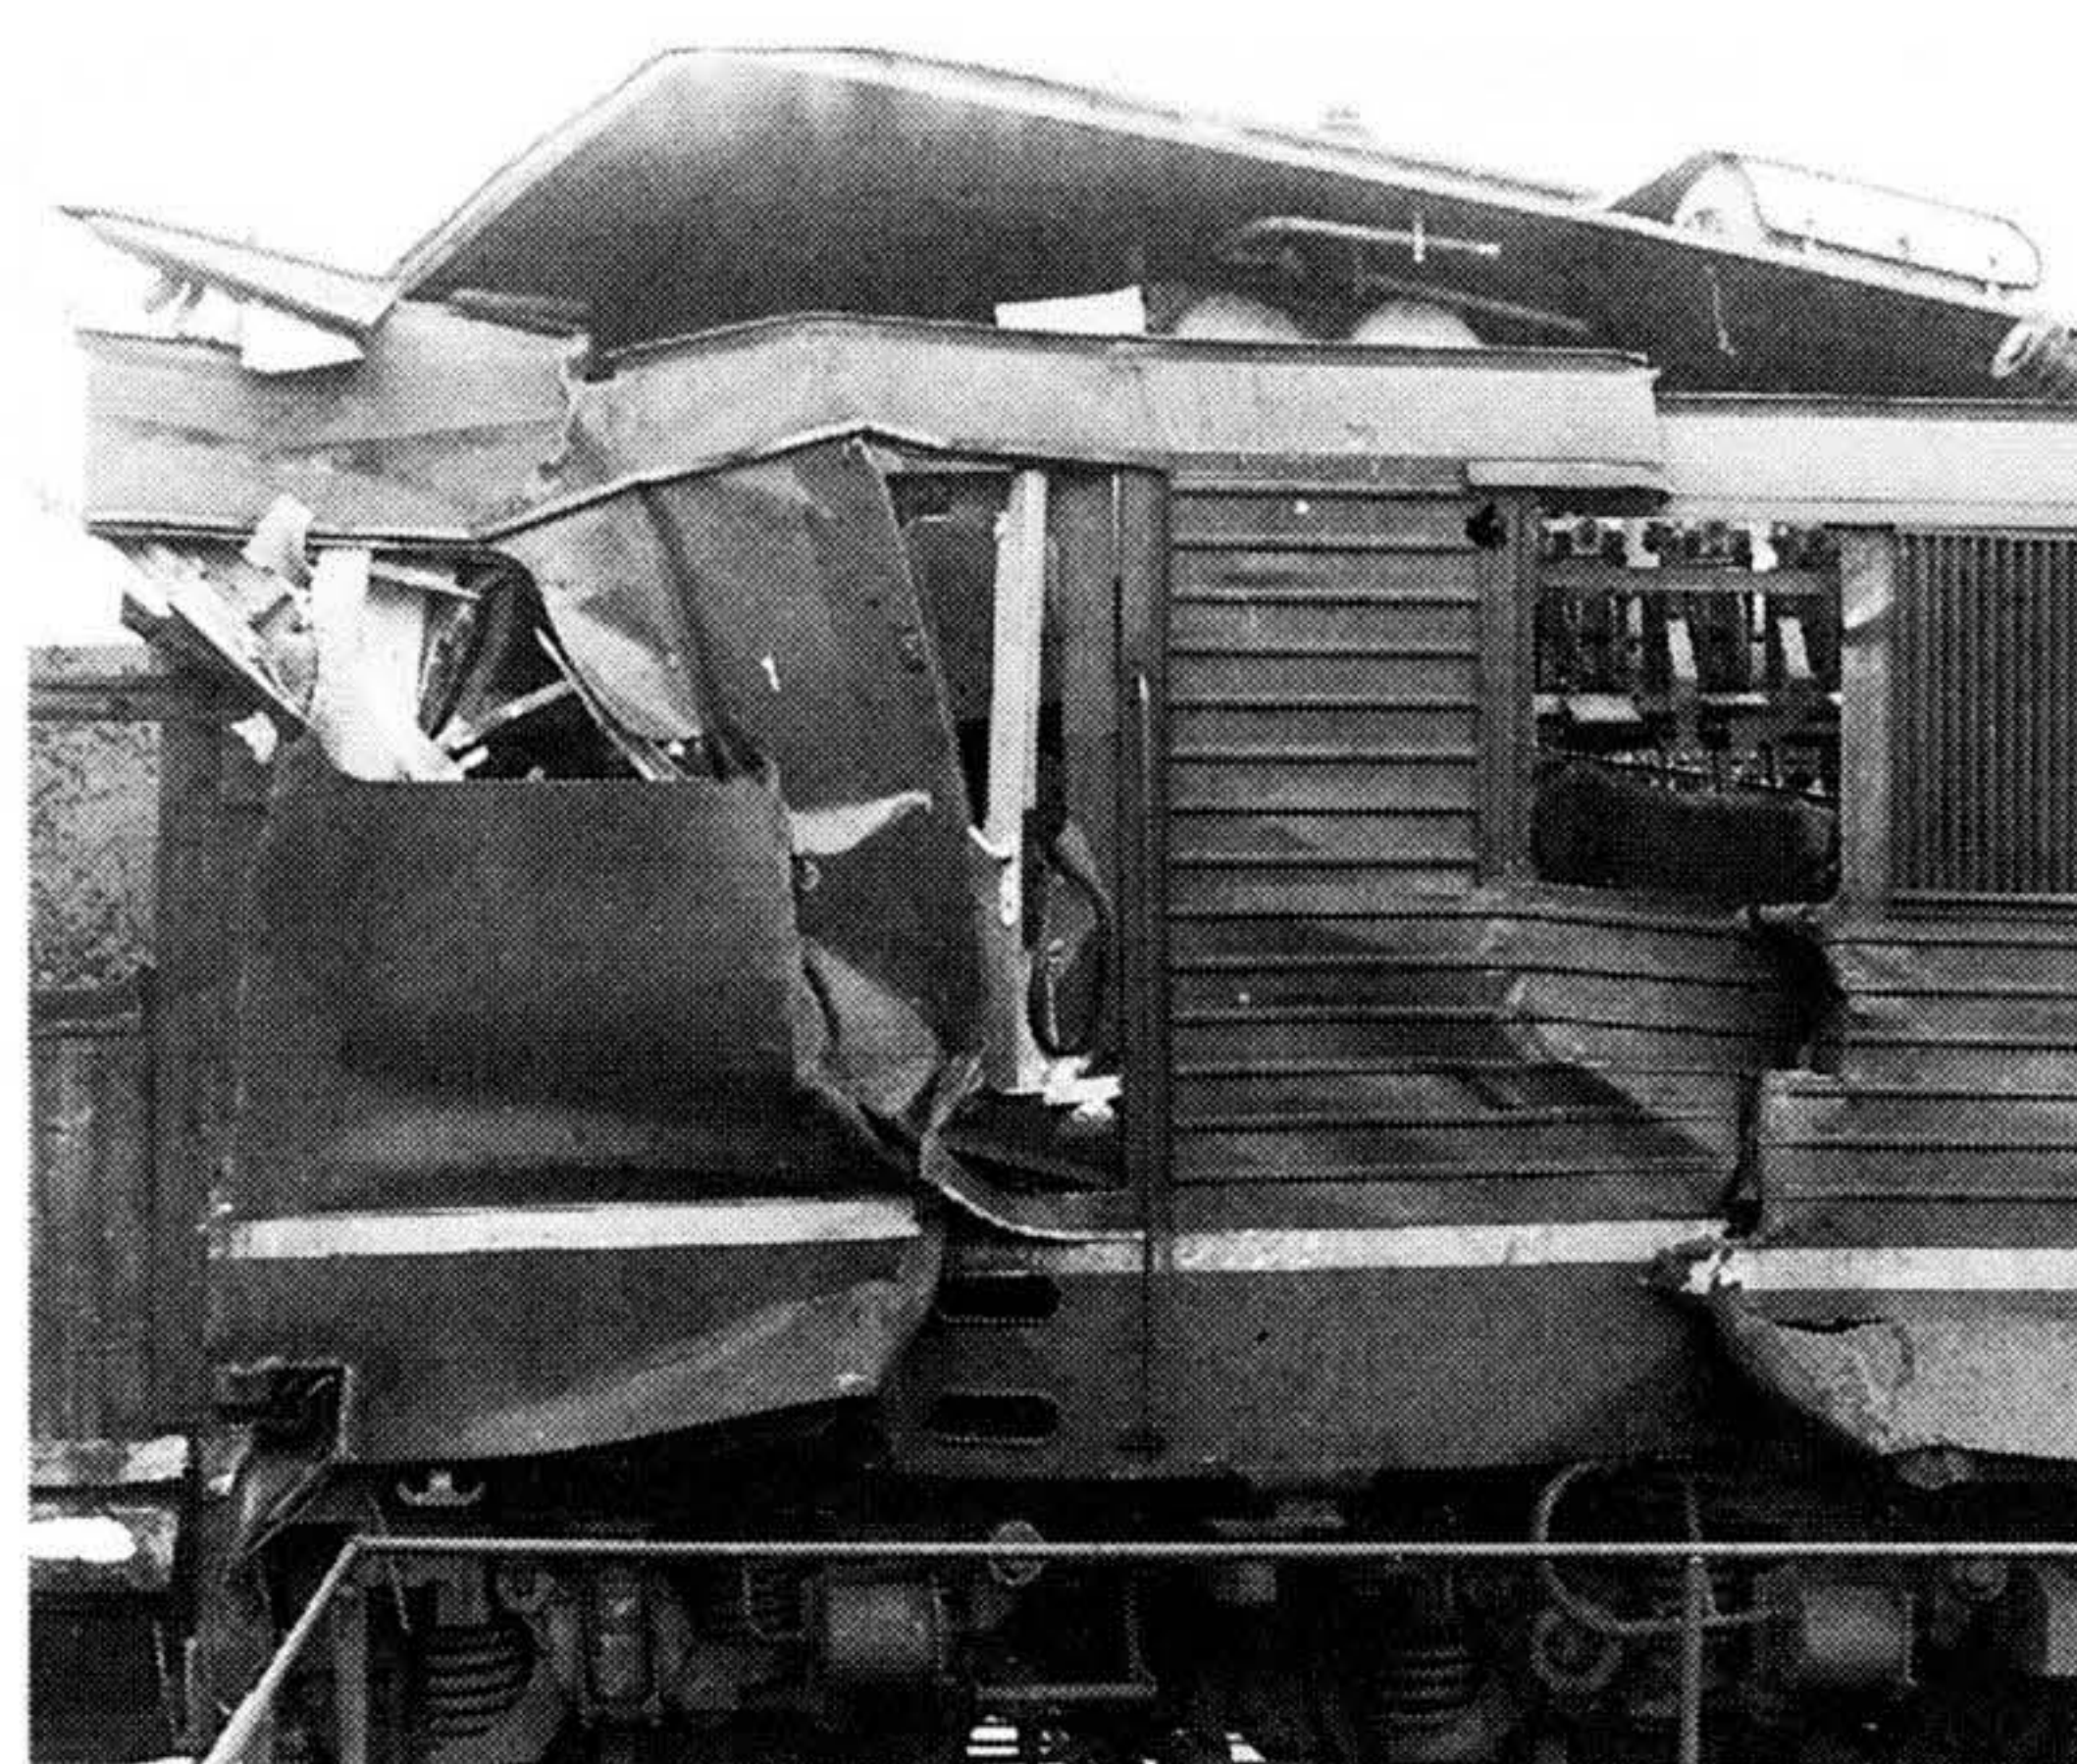
Bild 130
Die Lokomotive 242 066 ...

Bild 131 ... und die Lokomotive 250 106 stießen am 19. März 1986 mit etwa 80 km/h Geschwindigkeit auf dem Bahnhof Glauchau (Strecke Dresden–Werdau) zusammen. Die Lokomotivführer retteten sich in den Maschinenraum, der Lokomotivführer auf der Lokomotive 250 106 wurde vom Aufprall zurückgeschleudert. Beide beobachteten die Sekunden dauernde Verformung der Bestandteile der Führerstände; beide erlitten schwere Verletzungen. Ursache des Unfalls: Unterlassene Fahrwegprüfung durch einen Stellwerksmeister.
Fotos: Reimer
