EISENBAHN- UNFÄLLE IN EUROPA

Tatsachen
Berichte
Protokolle

Preuß, Erich:
Eisenbahnunfälle in Europa. –
2. Aufl.
Berlin : Transpress 1992. –
168 S. : 115 Fotos, 39 Zeichn.,
4 Tab.

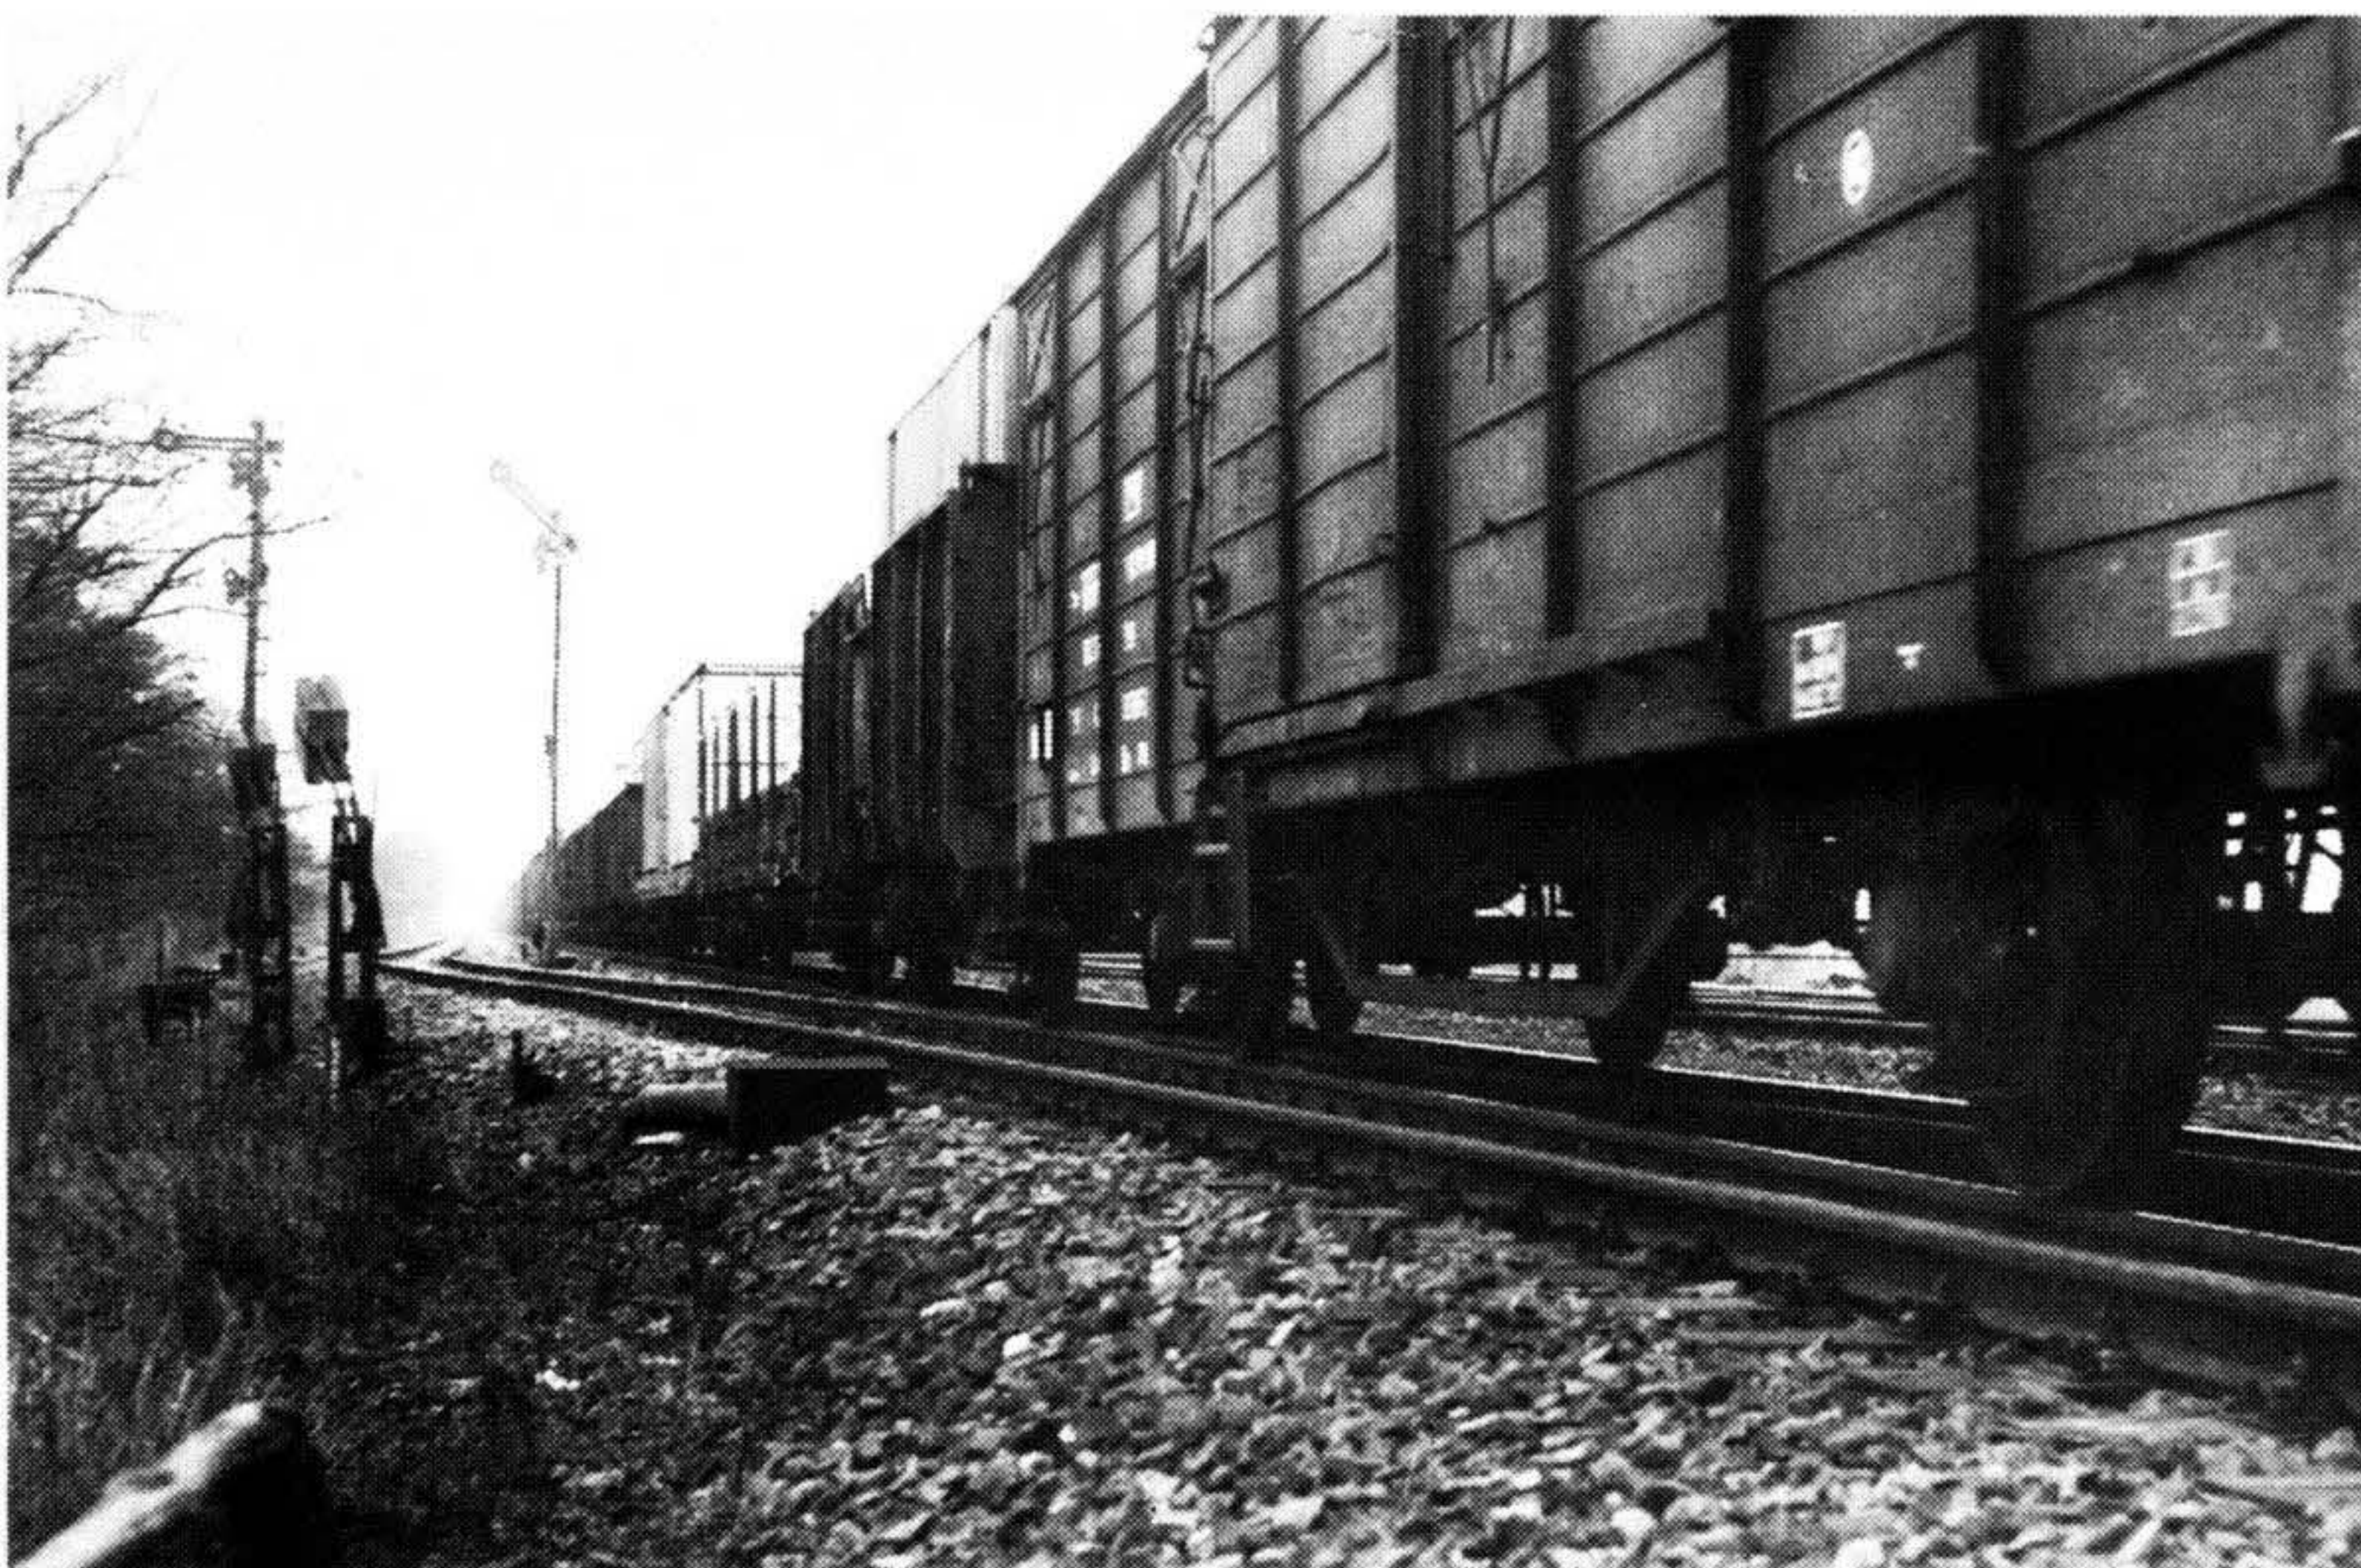
*Bild 140
Nachempfunden 1986: Hier
stand der Weichenwärter,
als der Güterzug Berlin–
Breslau vorbeifuhr. Er
konnte den einfahrenden
Zugteil aus Richtung Frank-
furt (Oder) nicht sehen.
Foto: E. Preuß*

Verhält sich der Wärter vom Endstellwerk »Bob« (Hilfsweichenwärter Franz Biedny) pflichtgemäß, darf er das Einfahrsignal nicht auf »Halt« stellen und muß dem Fahrdienstleiter melden, daß der Zug ohne Schlußsignal eingefahren ist. Doch dicht vor seiner Bude fährt der Ferngüterzug 7665 nach Frankfurt (Oder) vorüber, und so glaubt (!) der Wärter, durch den dichten Nebel einen roten Lichtschein in der Richtung des Zugschlusses gesehen zu haben und schlägt bedenkenlos das Einfahrsignal ein, bedient das Endfeld des Streckenblocks, wodurch er die Strecke von Jakobsdorf für den Verkehr freigibt.

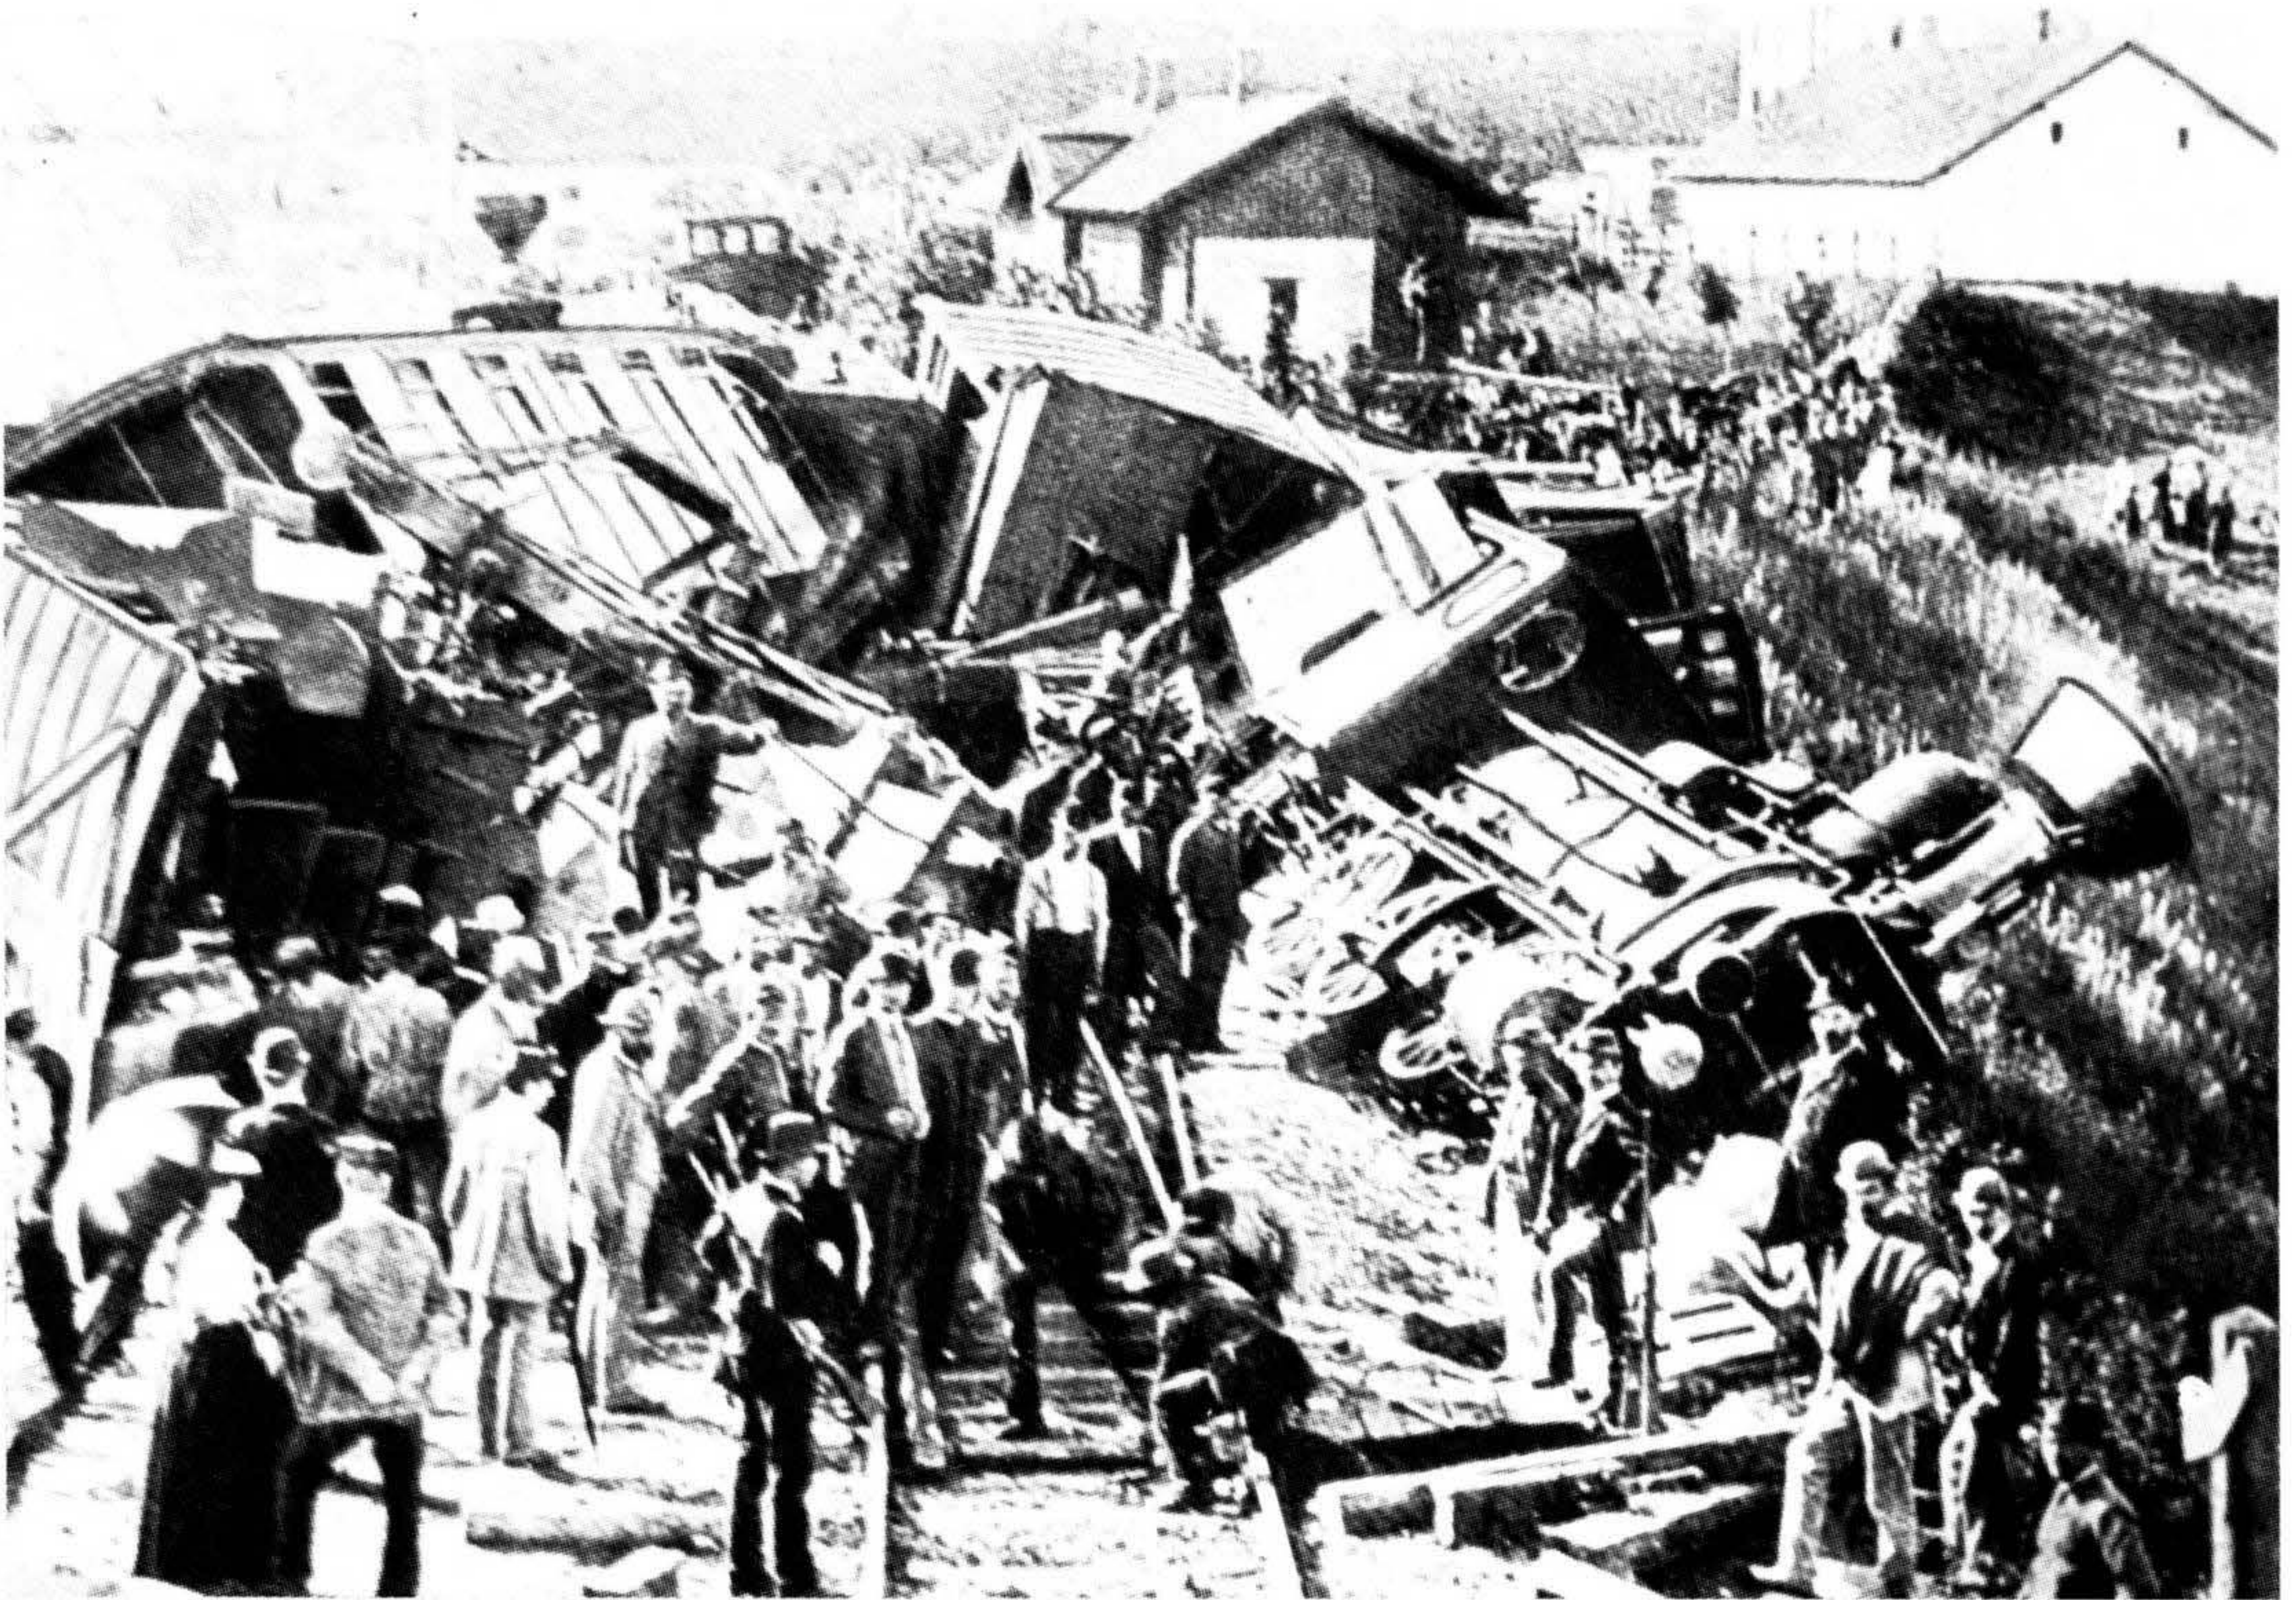
Bild 143 Am 3. Juli 1895 stießen in Tabor (österreichische Staatseisenbahnen, heute Strecke Praha–Česke Velence der ČSD) die gleichzeitig abfahrenden Züge 211 Wien–Prag und 2125 Tabor–Pisek in einem Verbindungsgleis zusammen. 13 Menschen wurden leicht, vier schwer verletzt.

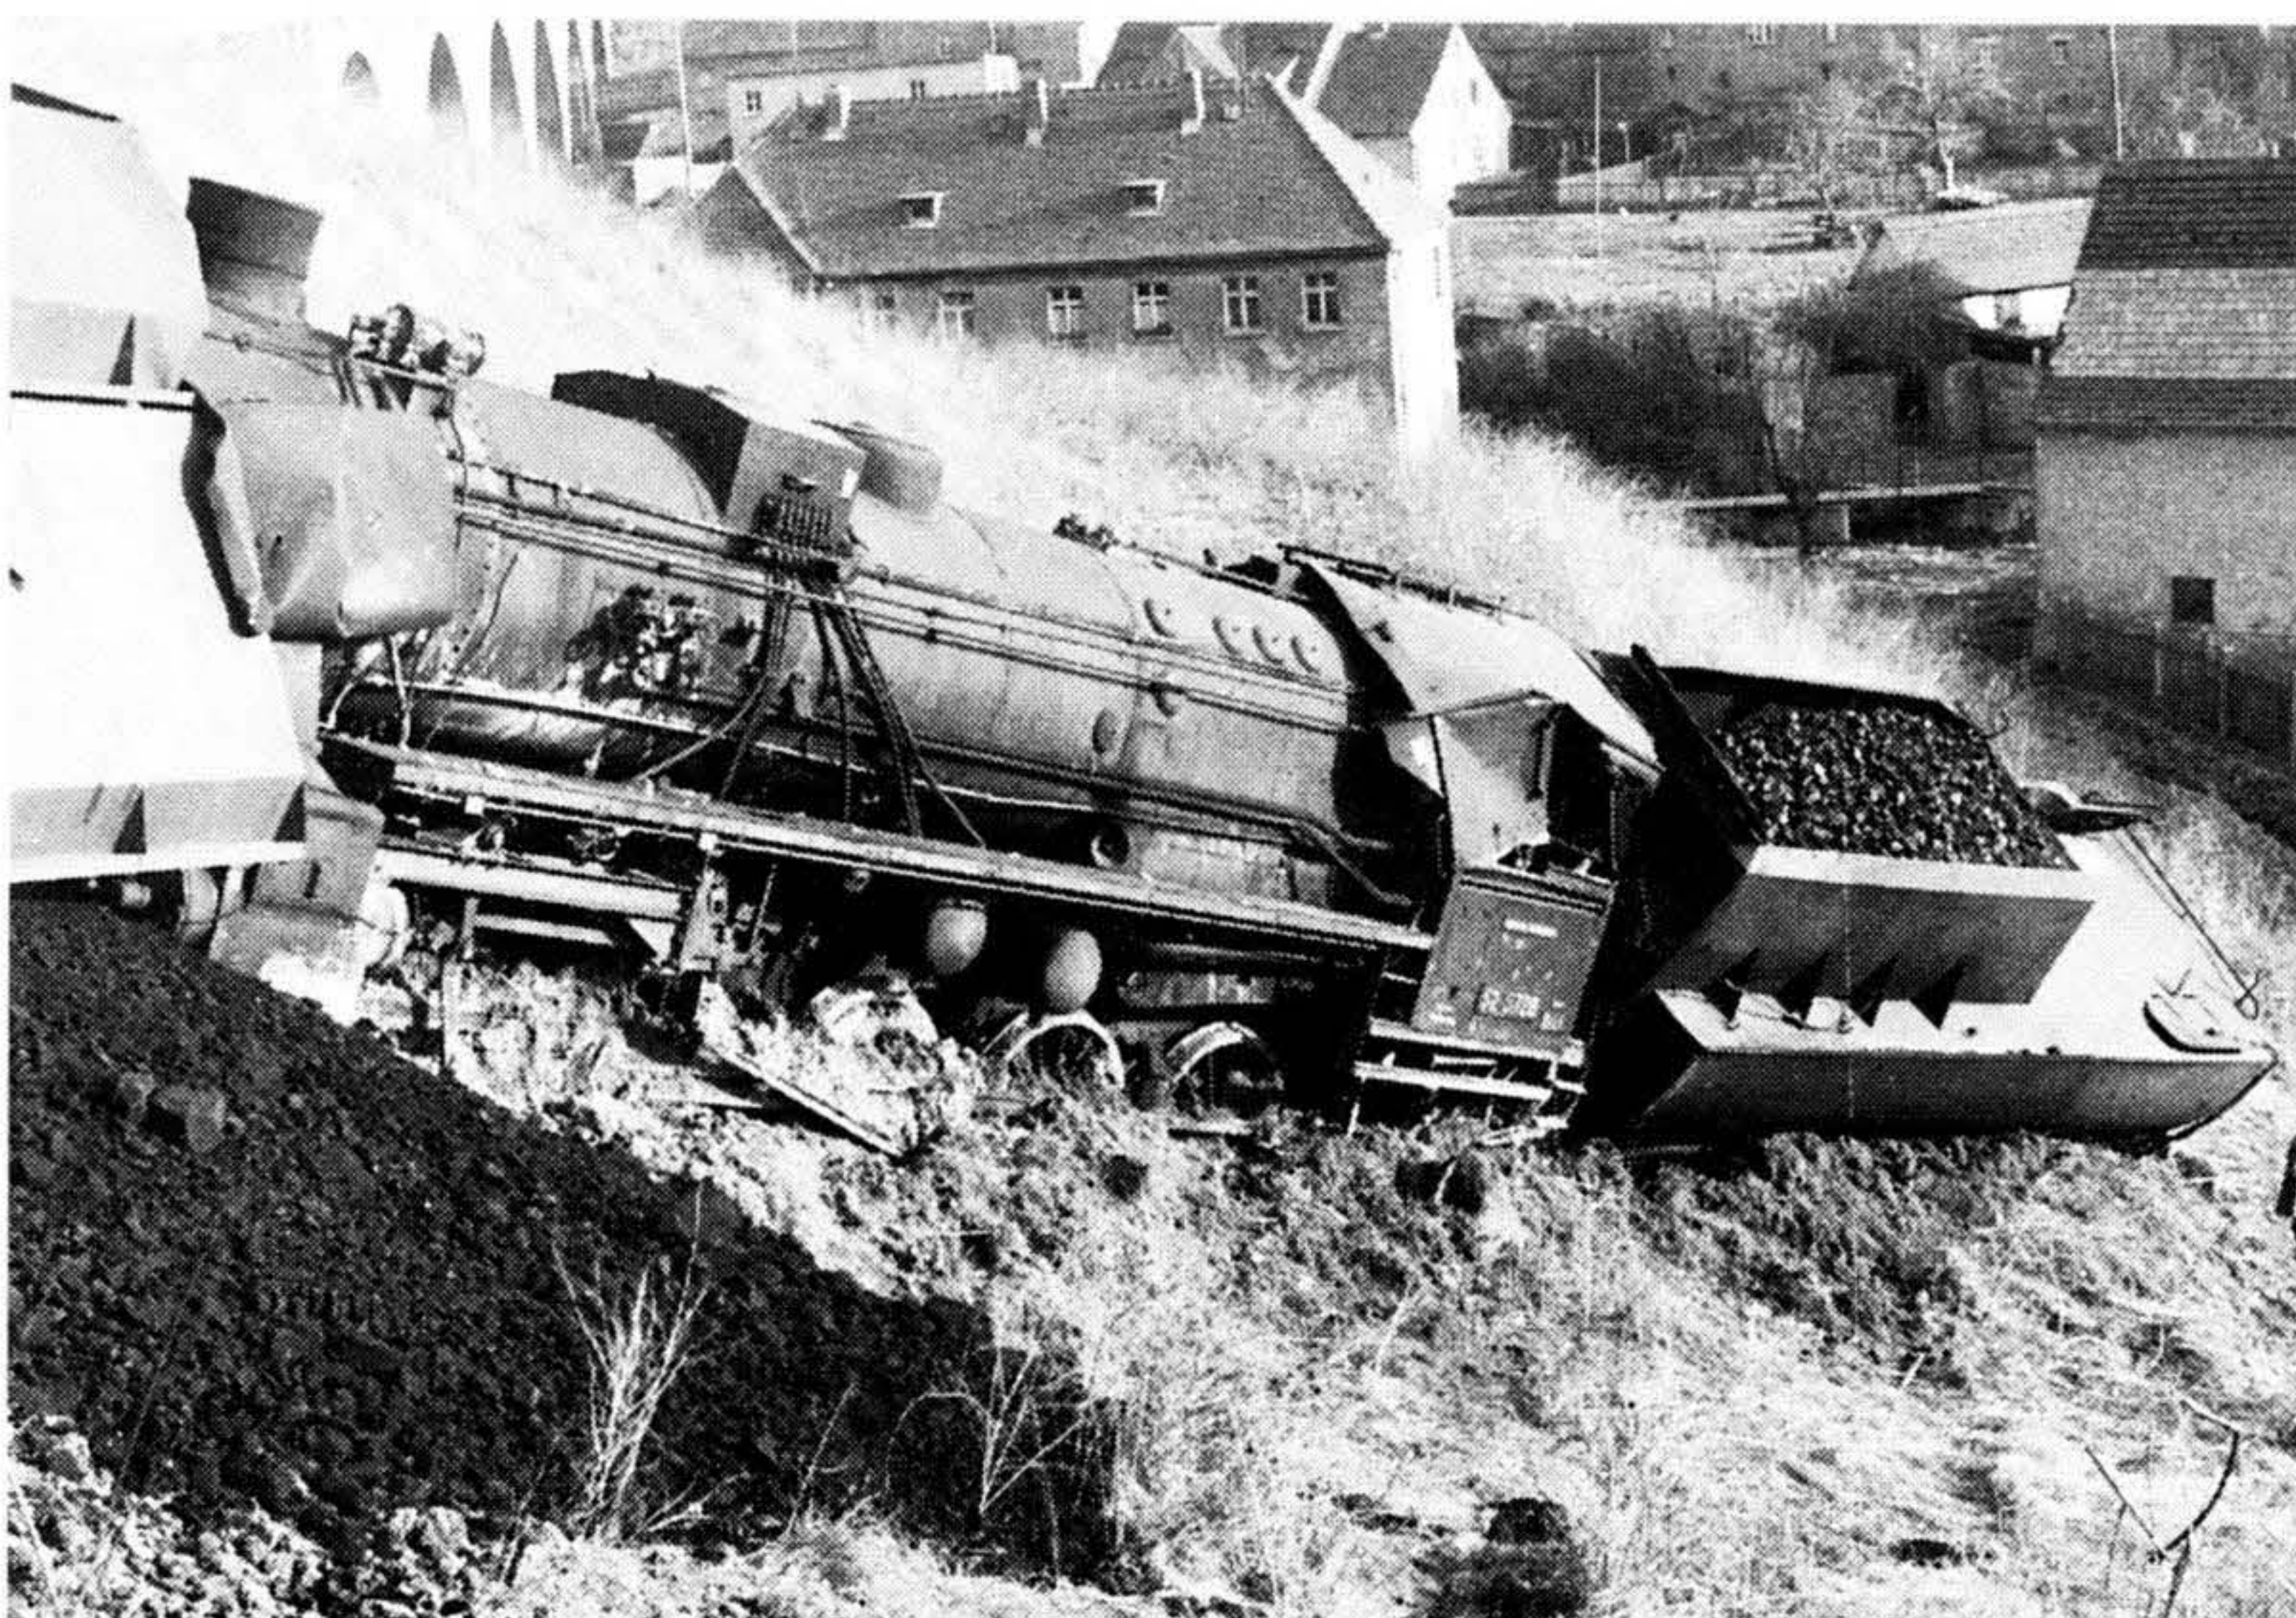
Bild 144

Lokomotive 52 5728 fuhr infolge falscher Weichenstellung in Müheln den Abhang hinunter. (1968)

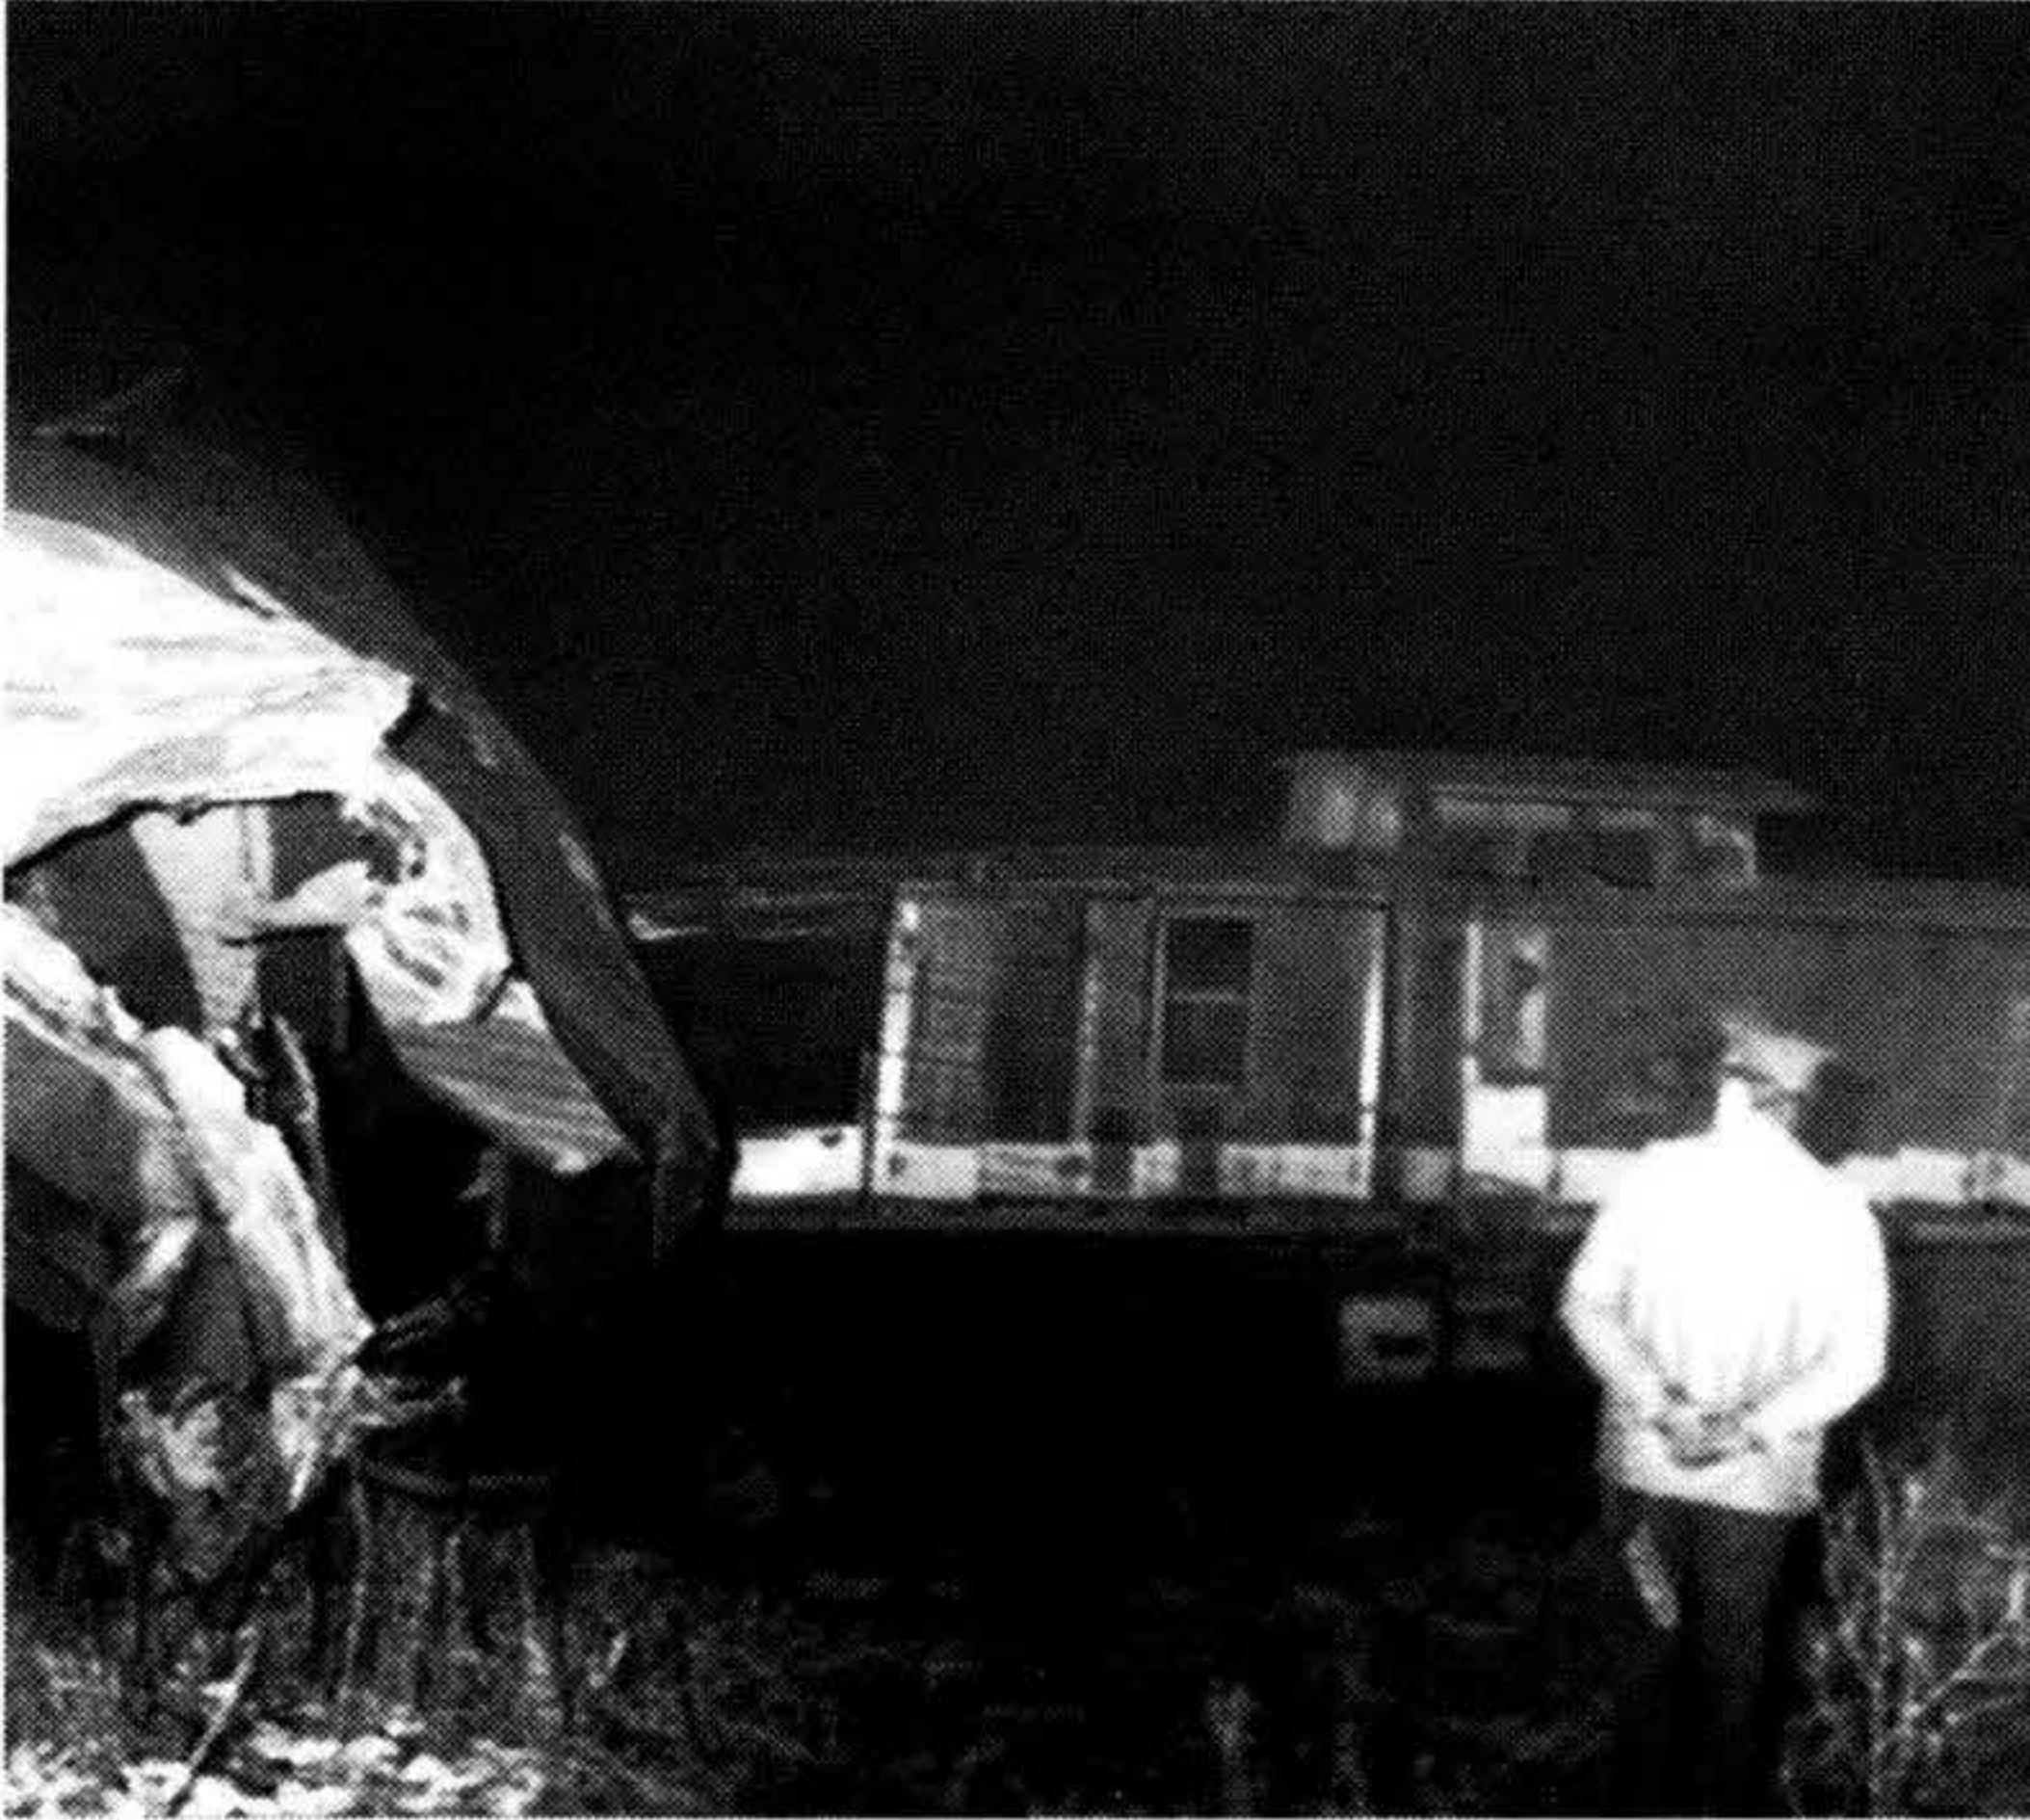
Bild 145 Am 23. November 1985 stießen auf der Strecke Neubrandenburg–Friedland zwei Züge zusammen. Drei Menschen kamen ums Leben, 19 wurden verletzt. Der Zugführer des Übergabezuges Neubrandenburg–Ausweichanschlußstelle Trollenhagen war ohne Fahrplan abgefahren und verließ sich darauf, der Fahrdienstleiter werde von Neubrandenburg dem Zugleiter in Friedland die Zuglaufmeldungen geben. Der Neubrandenburger Fahrdienstleiter aber nahm an, der Zugführer werde sich in der Ausweichanschlußstelle Industriegelände einschließen und unterließ die Zuglaufmeldung. – Der Zugführer wurde zu einer Freiheitsstrafe von drei Jahren verurteilt. Foto: ADN-ZB/Bartocha

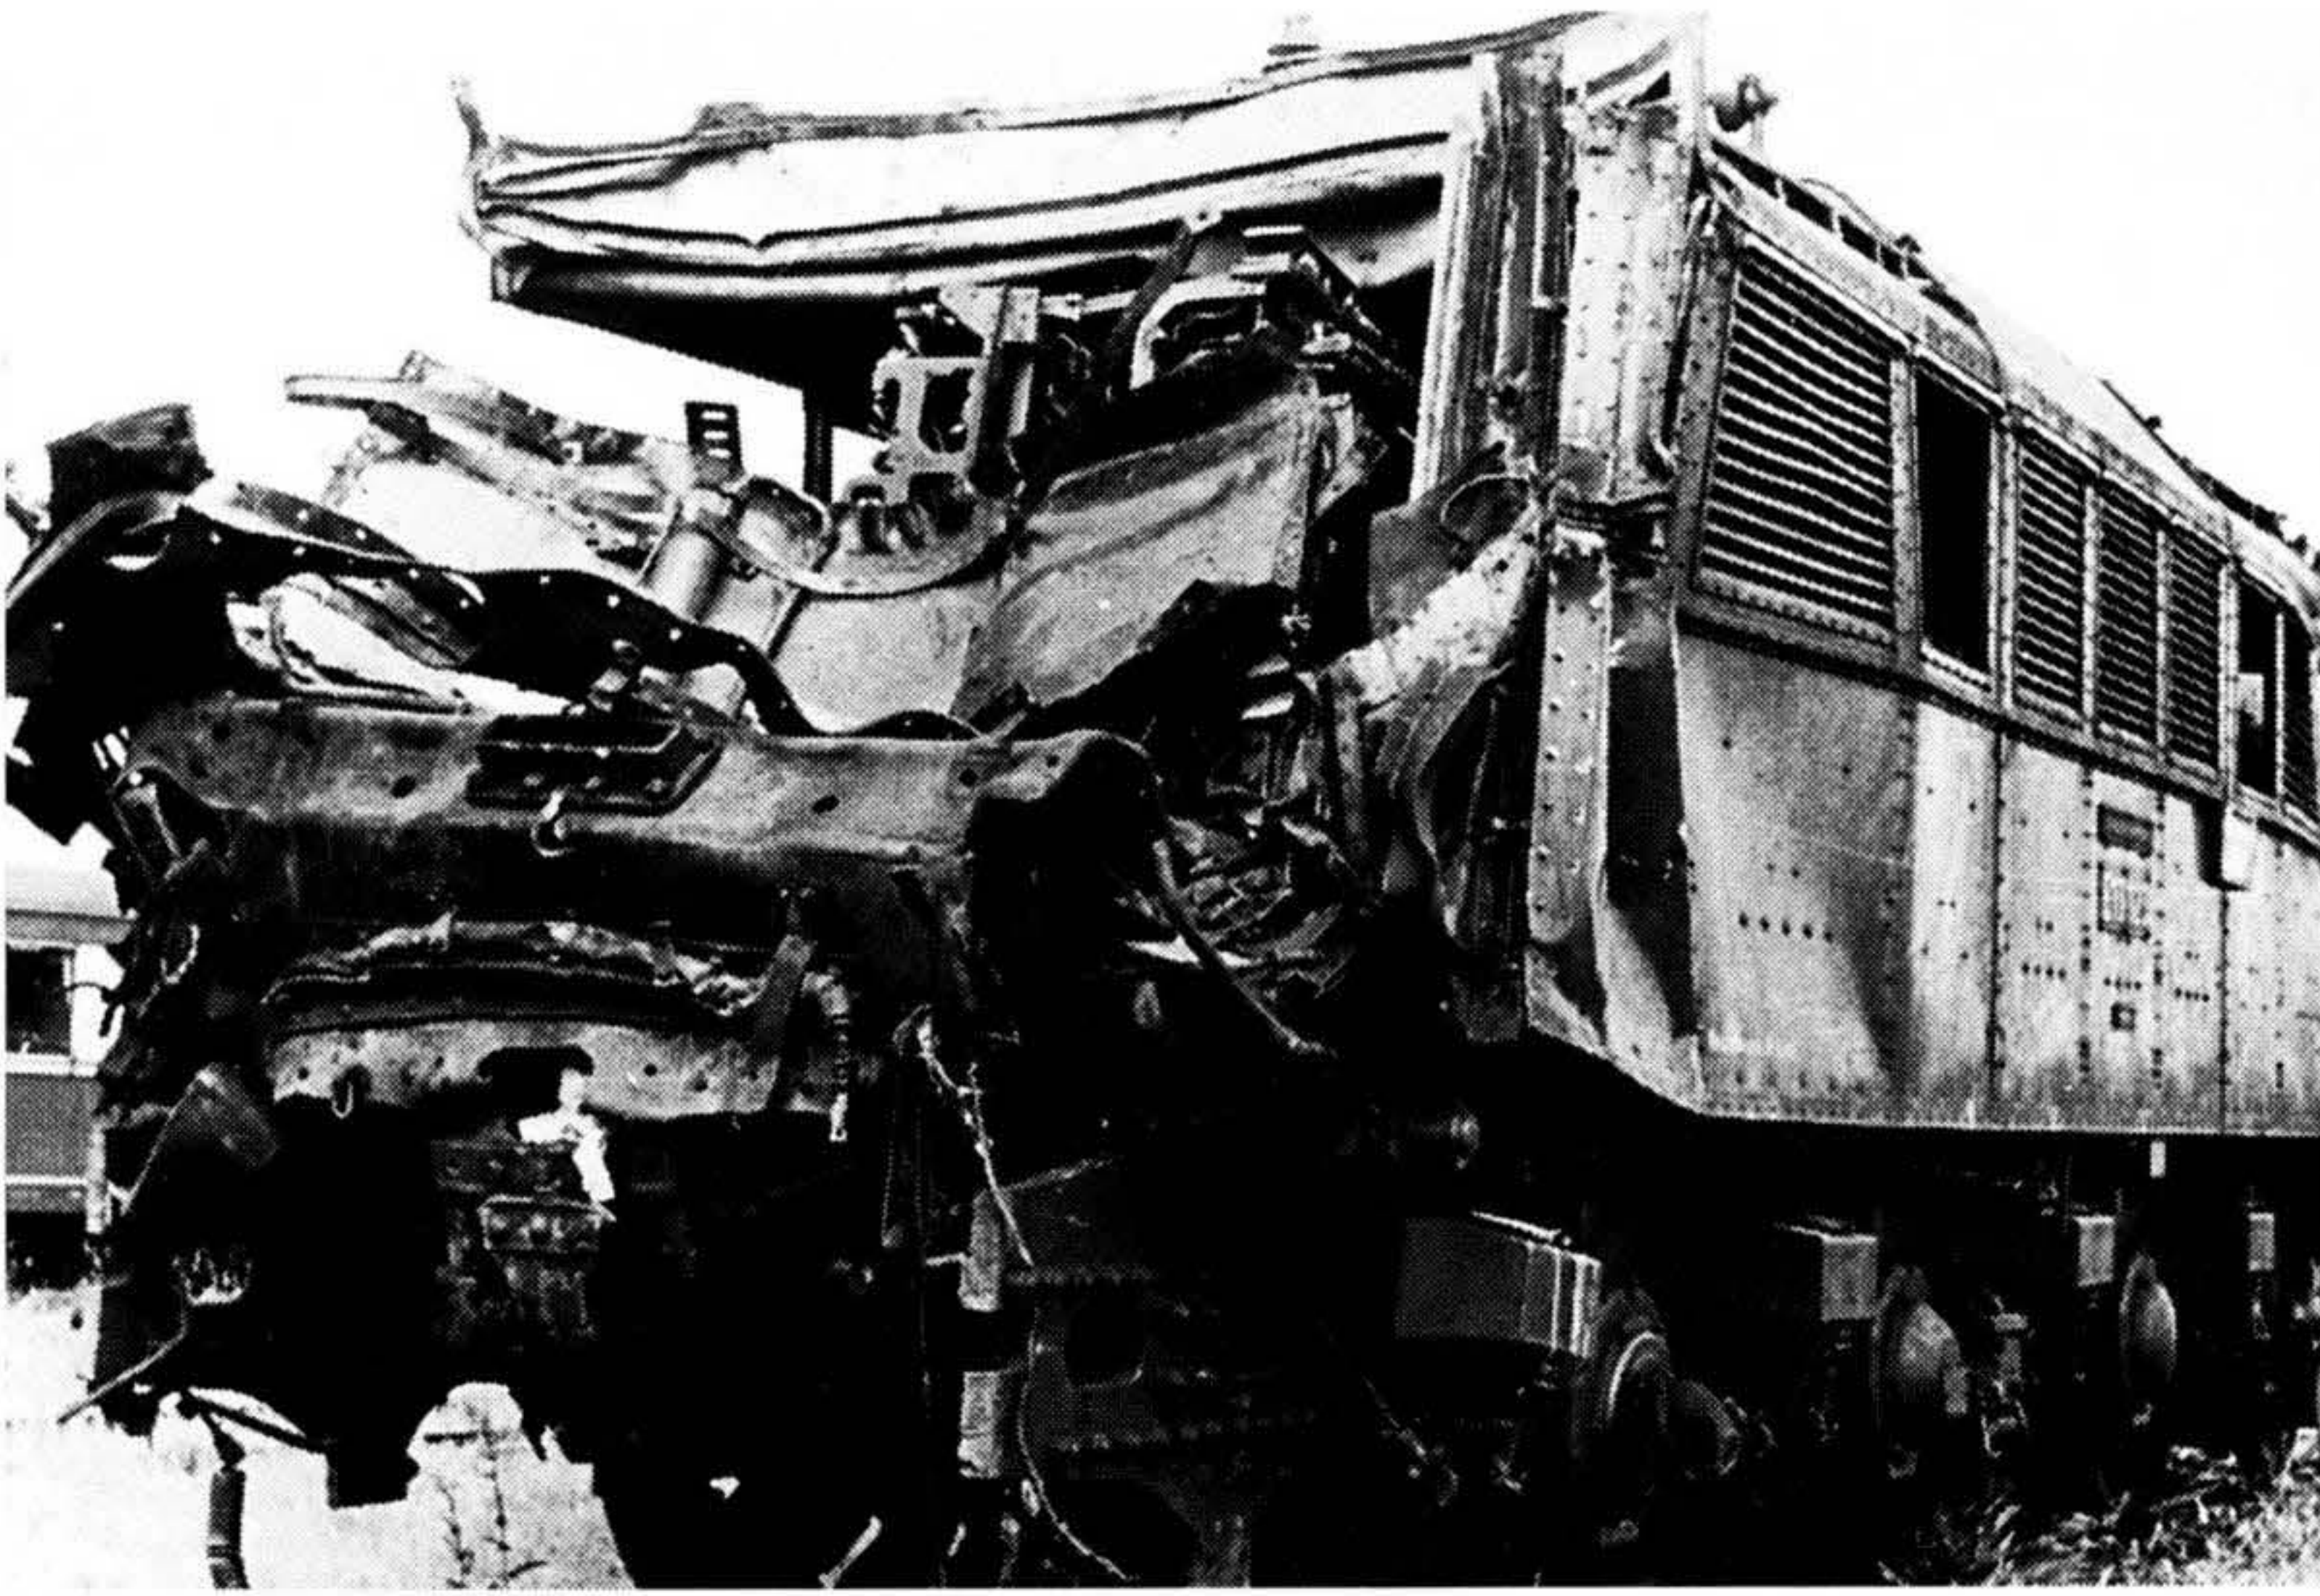
Bild 150
Die zerstörte Lokomotive
E 17 123 des Eilzuges Hal-
berstadt–Bad Schandau im
Reichsbahnausbesserungs-
werk Dessau.
Foto: Mehnert
