STALOWE SZLAKI

nr 1/2017 (129)

Zmierzch serii EW58

Węgierski żuraw parowy „RÁBA” typu PZ-45 w służbie PKP

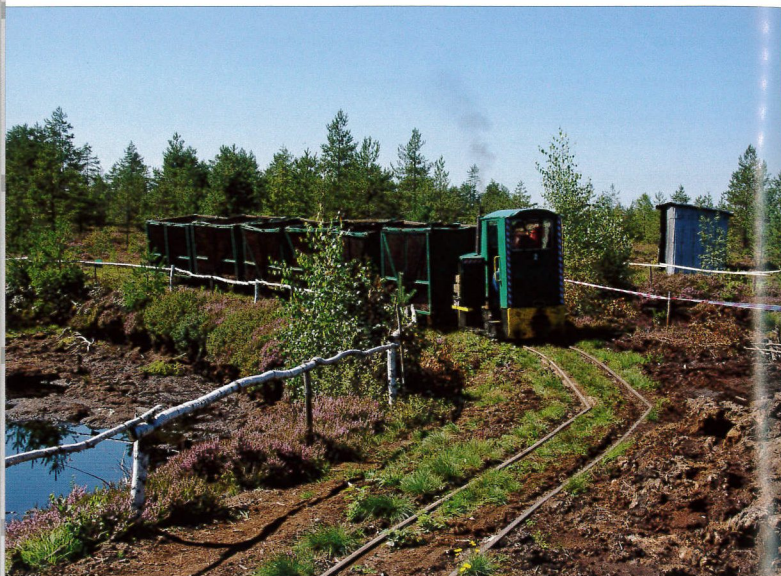
Skład kolei torfowej z lokomotywą nr 2 na torze prowadzącym do wyrobiska. 27.08.2016 r.

- nr zakładowy 2 – lokomotywa typu BN15R, znacznie przebudowana, z zespołem napędowym od ciągnika Ursus C330, przedłużoną ostoją, nową osłoną silnika i budką maszynisty oraz przerobionym resorowaniem. W ciągłej eksploatacji.
- nr zakładowy 3 – lokomotywa Ns1 nr fabr. Babelsberg 247316/1956 r. (informacja od kolegi, który około 20 lat temu zdążył spisać numer przed „prywatyzacją” tabliczki) z zespołem napędowym od ciągnika Ursus C330, zmodernizowaną kabiną i przedłużoną ostoją. Obecnie nieużywana, stanowi rezerwę, sprawna, wymaga wstawienia nowych akumulatorów.
- nr zakładowy 4 – lokomotywa Ls600 wersja „wąska” wyprodukowana przez Zakład Doświadczalny Instytutu Mechaniki Precyzyjnej – Bielsk Podlaski. W ciągłej eksploatacji.
- w hali znajduje się również rama od lokomotywy Ns1 (lokomotywa nr zakładowy 1).

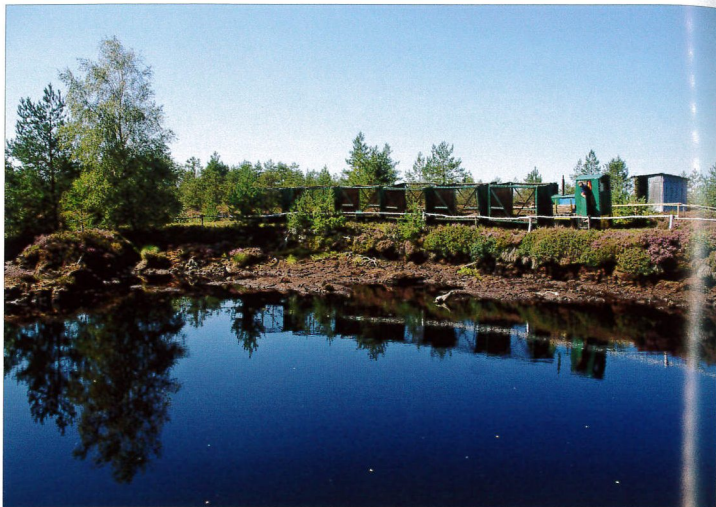
Lokomotywa nr 2 ze składem wagonów torfowych zjeżdża z toru głównego na tor roboczy. 27.08.2016 r.

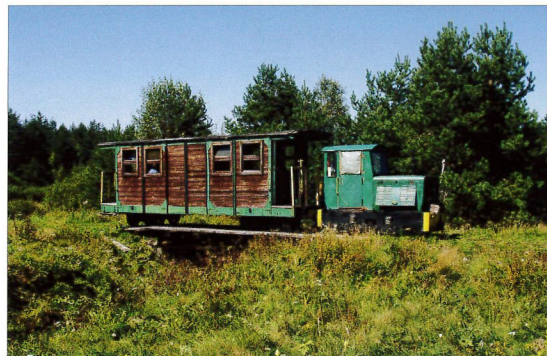
Pociąg pracowniczy prowadzony lokomotywą nr 4 podczas fotostopu na największym na kolei mostku nad Ogrójcowym Potokiem. 27.08.2016 r.

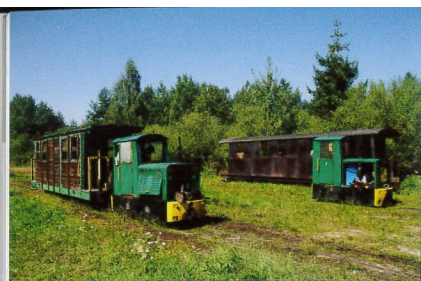
Lokomotywa nr 4 z wagonem Bxh 388 (ex PKP). Na drugim planie lokomotywa nr 2 i wagon Bx 368 (ex PKP). 27.08.2016 r. Fot. Szymon Jurkowski

- wagon z nadwoziem drewnianym - oznaczenie PKP Bxh 388 – wyremontowany jakiś czas temu, zdolny do jazdy, ale nieużywany (nie ma obecnie takiej potrzeby).
- wagon z poszyciem metalowym - oznaczenie PKP Bx 368 - nieużywany, w złym stanie technicznym, na jego ramie zachowały się jeszcze oryginalne napisy z czasów eksploatacji na PKP.

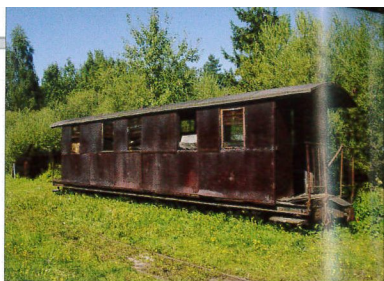
Oczekujący na remont wagon Bx 368 (ex PKP). 27.08.2016 r. Fot. Szymon Jurkowski

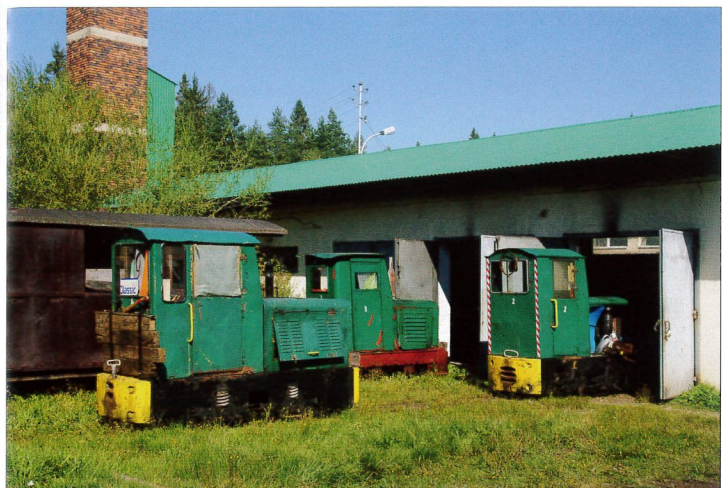
Lokomotywy należące do zakładów torfowych (od lewej nr 4, nr 3, nr 2) przed garażem (lokomotywownią). 27.08.2016 r. Fot. Szymon Jurkowski

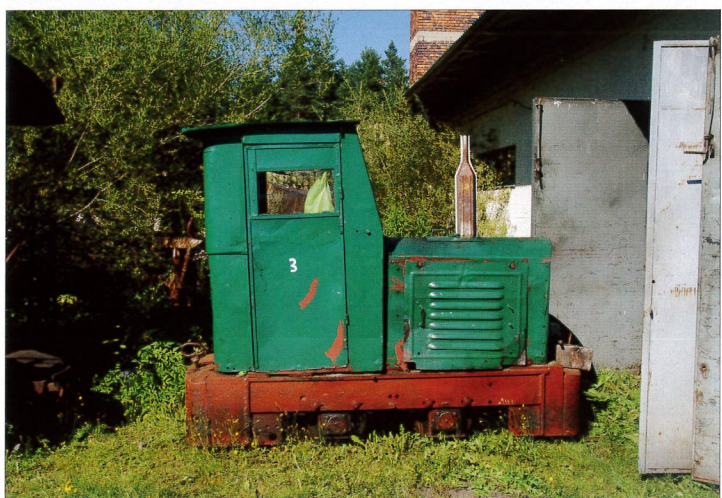
Lokomotywa nr 3, jest to zmodernizowana maszyna typu Ns1 nr fabr. 247316/1956 r. 27.08.2016 r.

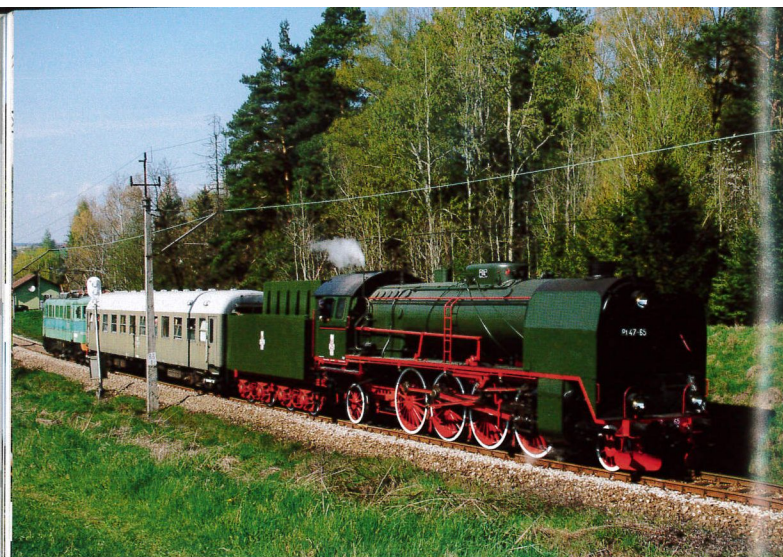
Skawa. Pt47-65 podczas jazdy próbnej po naprawie głównej. 22.04.2016 r.

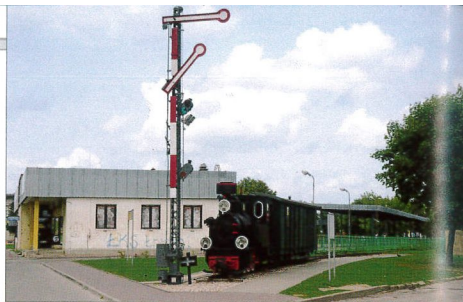
Parowóz Ty244 wraz z wagonem towarowym (pseudo TOWOS-em) i semaforem kształtowym ustawione przy dworcu PKS w Kolnie. 24.07.2016 r. Fot. Wojciech Kamiński

od likwidacji wąskotorówki w Kolnie przy ul. Kolejowej, 8 czerwca 2010 r. ustawiono parowóz Ty244 typu „Las” wraz z jednym wagonem na ułożonym na potrzeby pomnika kawałku toru o szerokości 600 mm. Parowóz ten wcześniej stał jako pomnik na terenie stacji Elk Wąskotorowej. Przed ustawieniem w Kolnie została przeprowadzona jego renowacja, dzięki czemu obecnie prezentuje się on oka-

zale. Obok parowozu ustawiono semafor kształtowy oraz tabliczkę z nazwą miejscowości. Pomnik jest ciekawą pamiątką po istniejącej niegdyś na Kurpiach sporej sieci kolei wąskotorowej, przypomina on młodszym mieszkańcom o ważnej roli, jaką wąskotorówka odegrała dla rozwoju regionu.

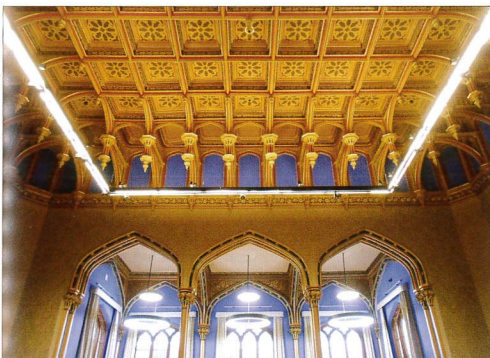
Strop kasetonowy w sali sesyjnej Dworca Głównego we Wrocławiu. 08.10.2016 r.

Ponadto w dniach 8–9 października w sali sesyjnej, mieszczącej się w budynku Dworca Głównego, odbyła się wystawa makiet kolejowych w skali H0, zorganizowana przez Klub Sympatyków Kolei z Wrocławia. Uwagę przyciągał również zabytkowy, bogato zdobiony, drewniany strop kasetonowy.

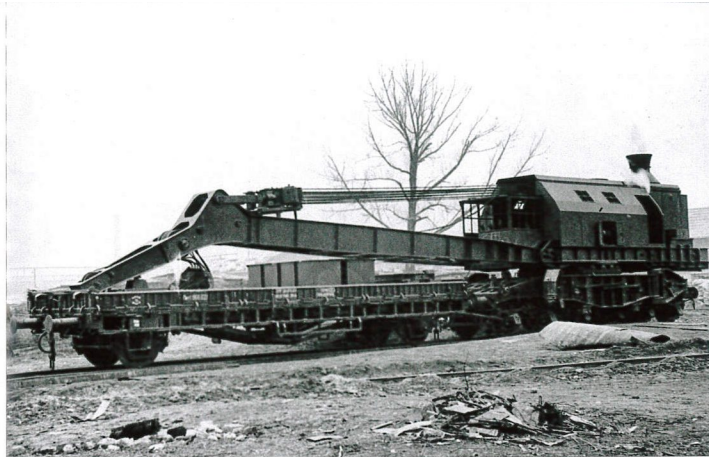
Żuraw kolejowy węgierskiej firmy RABA, typu PZ-45. Na wagonie platformie widoczne znaki kolei rosyjskich („СССР”).

W 1954 r. żuraw typu PZ45, zakupiony został w zakładach RABA w Budapeszcie – był jedynym urządzeniem tego typu znajdującym się na inwentarzu PKP. Nie wiadomo czy zbudowano go na zamówienie polskiego Mi-

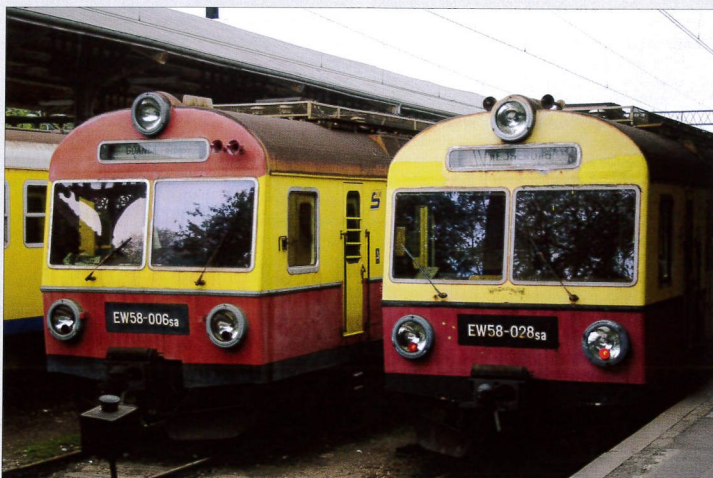
Gdańsk Główny. Elektryczne zespoły trakcyjne EW58-006 i EW58-028 w malowaniu nawiązującym do berlińskiej S-Bahn. 11.10.2007 r.

Zespoły serii EW58 w czasie całej eksploatacji posiadały zasadniczo dwa schematy malowania: pomarańczowy, z poziomym kremowym pasem wzdłuż całego pudła, oraz wprowadzone w maju 2000 r. żółto-czerwono-czarne, nawiązujące do taboru kursującego na berlińskiej S-Bahn. Pierwszą jednostką, która otrzymała malowanie na wzór S-Bahn była EW58-024. We wrześniu 2009 r. dwie jednostki o numerach 011 i 028 otrzymały odświeżone malowanie stylizowane na wzór malowania fabrycznego.

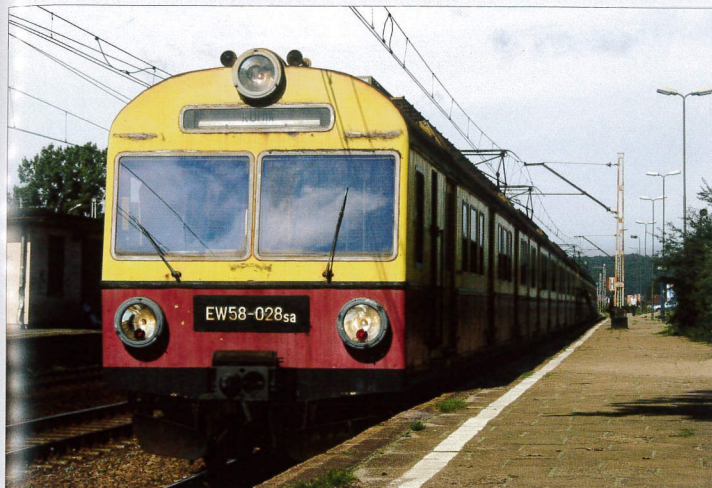
Rumia. Elektryczny zespół trakcyjny EW58-028 + EW58-011 w malowaniu nawiązującym do berlińskiej S-Bahn. 24.08.2007 r. Fot. Miłosz Zaborski

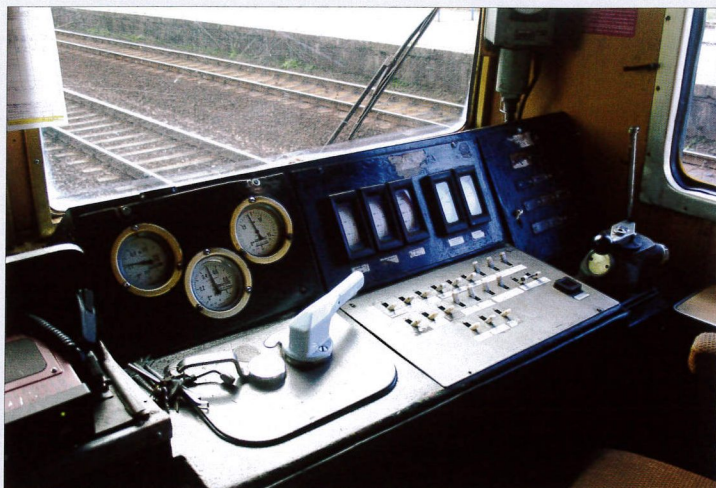
Rumia. Pulpit maszynisty EW58-028sa 24.08.2007 r.

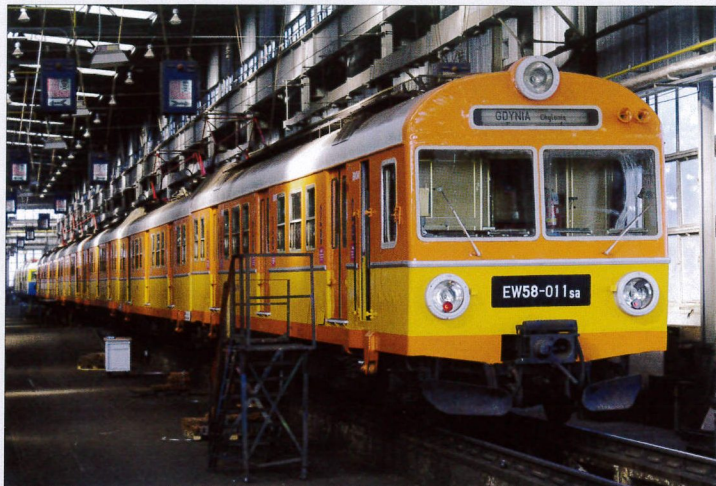
Gdynia Cisowa SKM. EW58-011 + EW58-028 w malowaniu stylizowanym na barwy fabryczne. 30.09.2009 r.

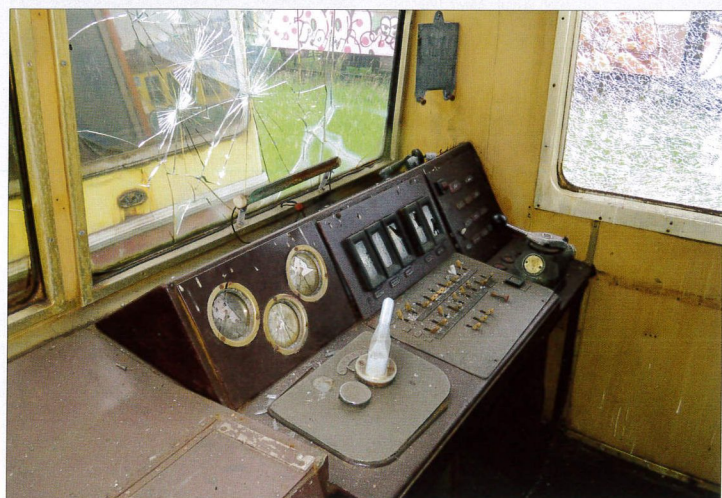
Gdynia Cisowa SKM. Pulpit maszynisty EW58-011. 08.07.2016 r.

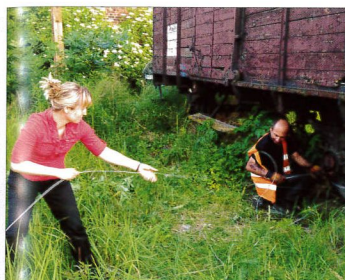
Ponieważ wagon miał być ładowany za pomocą dźwigów, konieczne było zastąpienie rozradzionych zwór podmaźniczych. Lokomotywnia Piotrków Trybunalski, 13.06.2016 r.

O ile pozbawione częściowo łożysk podwozie wagonu austriackiego miało być od początku przemieszczane w częściach, to przed krytym G10 była droga kilkaset metrów do miejsca załadunku, którą miał przebyć na własnych kołach, gdyż wciąż zachował zdolność do przemieszczania się. Pomimo, że wagon jest przeznaczony na wieloletni pomnik, członkowie PSMK nie chcieli utracić jego sprawności technicznej i uniknąć ryzyka uszkodzenia czopów osi. Dlatego konieczne było przejście aparatów smarnych i tam, gdzie to możliwe uzupełnienie oleju. Gdy było to wykluczone ze względu na stan aparatów, nasączone zostały choćby knoty smarne. Ponieważ w czasie załadunku wagon miał być podnoszony, konieczne stało się wykonanie „erazatów” zwór podmaźniczych, dodatkowo zabezpieczających
