**TANK POWER VOL. CXLVIII**

# **Polskie pociągi pancerne 1939**

Janusz Ledwoch

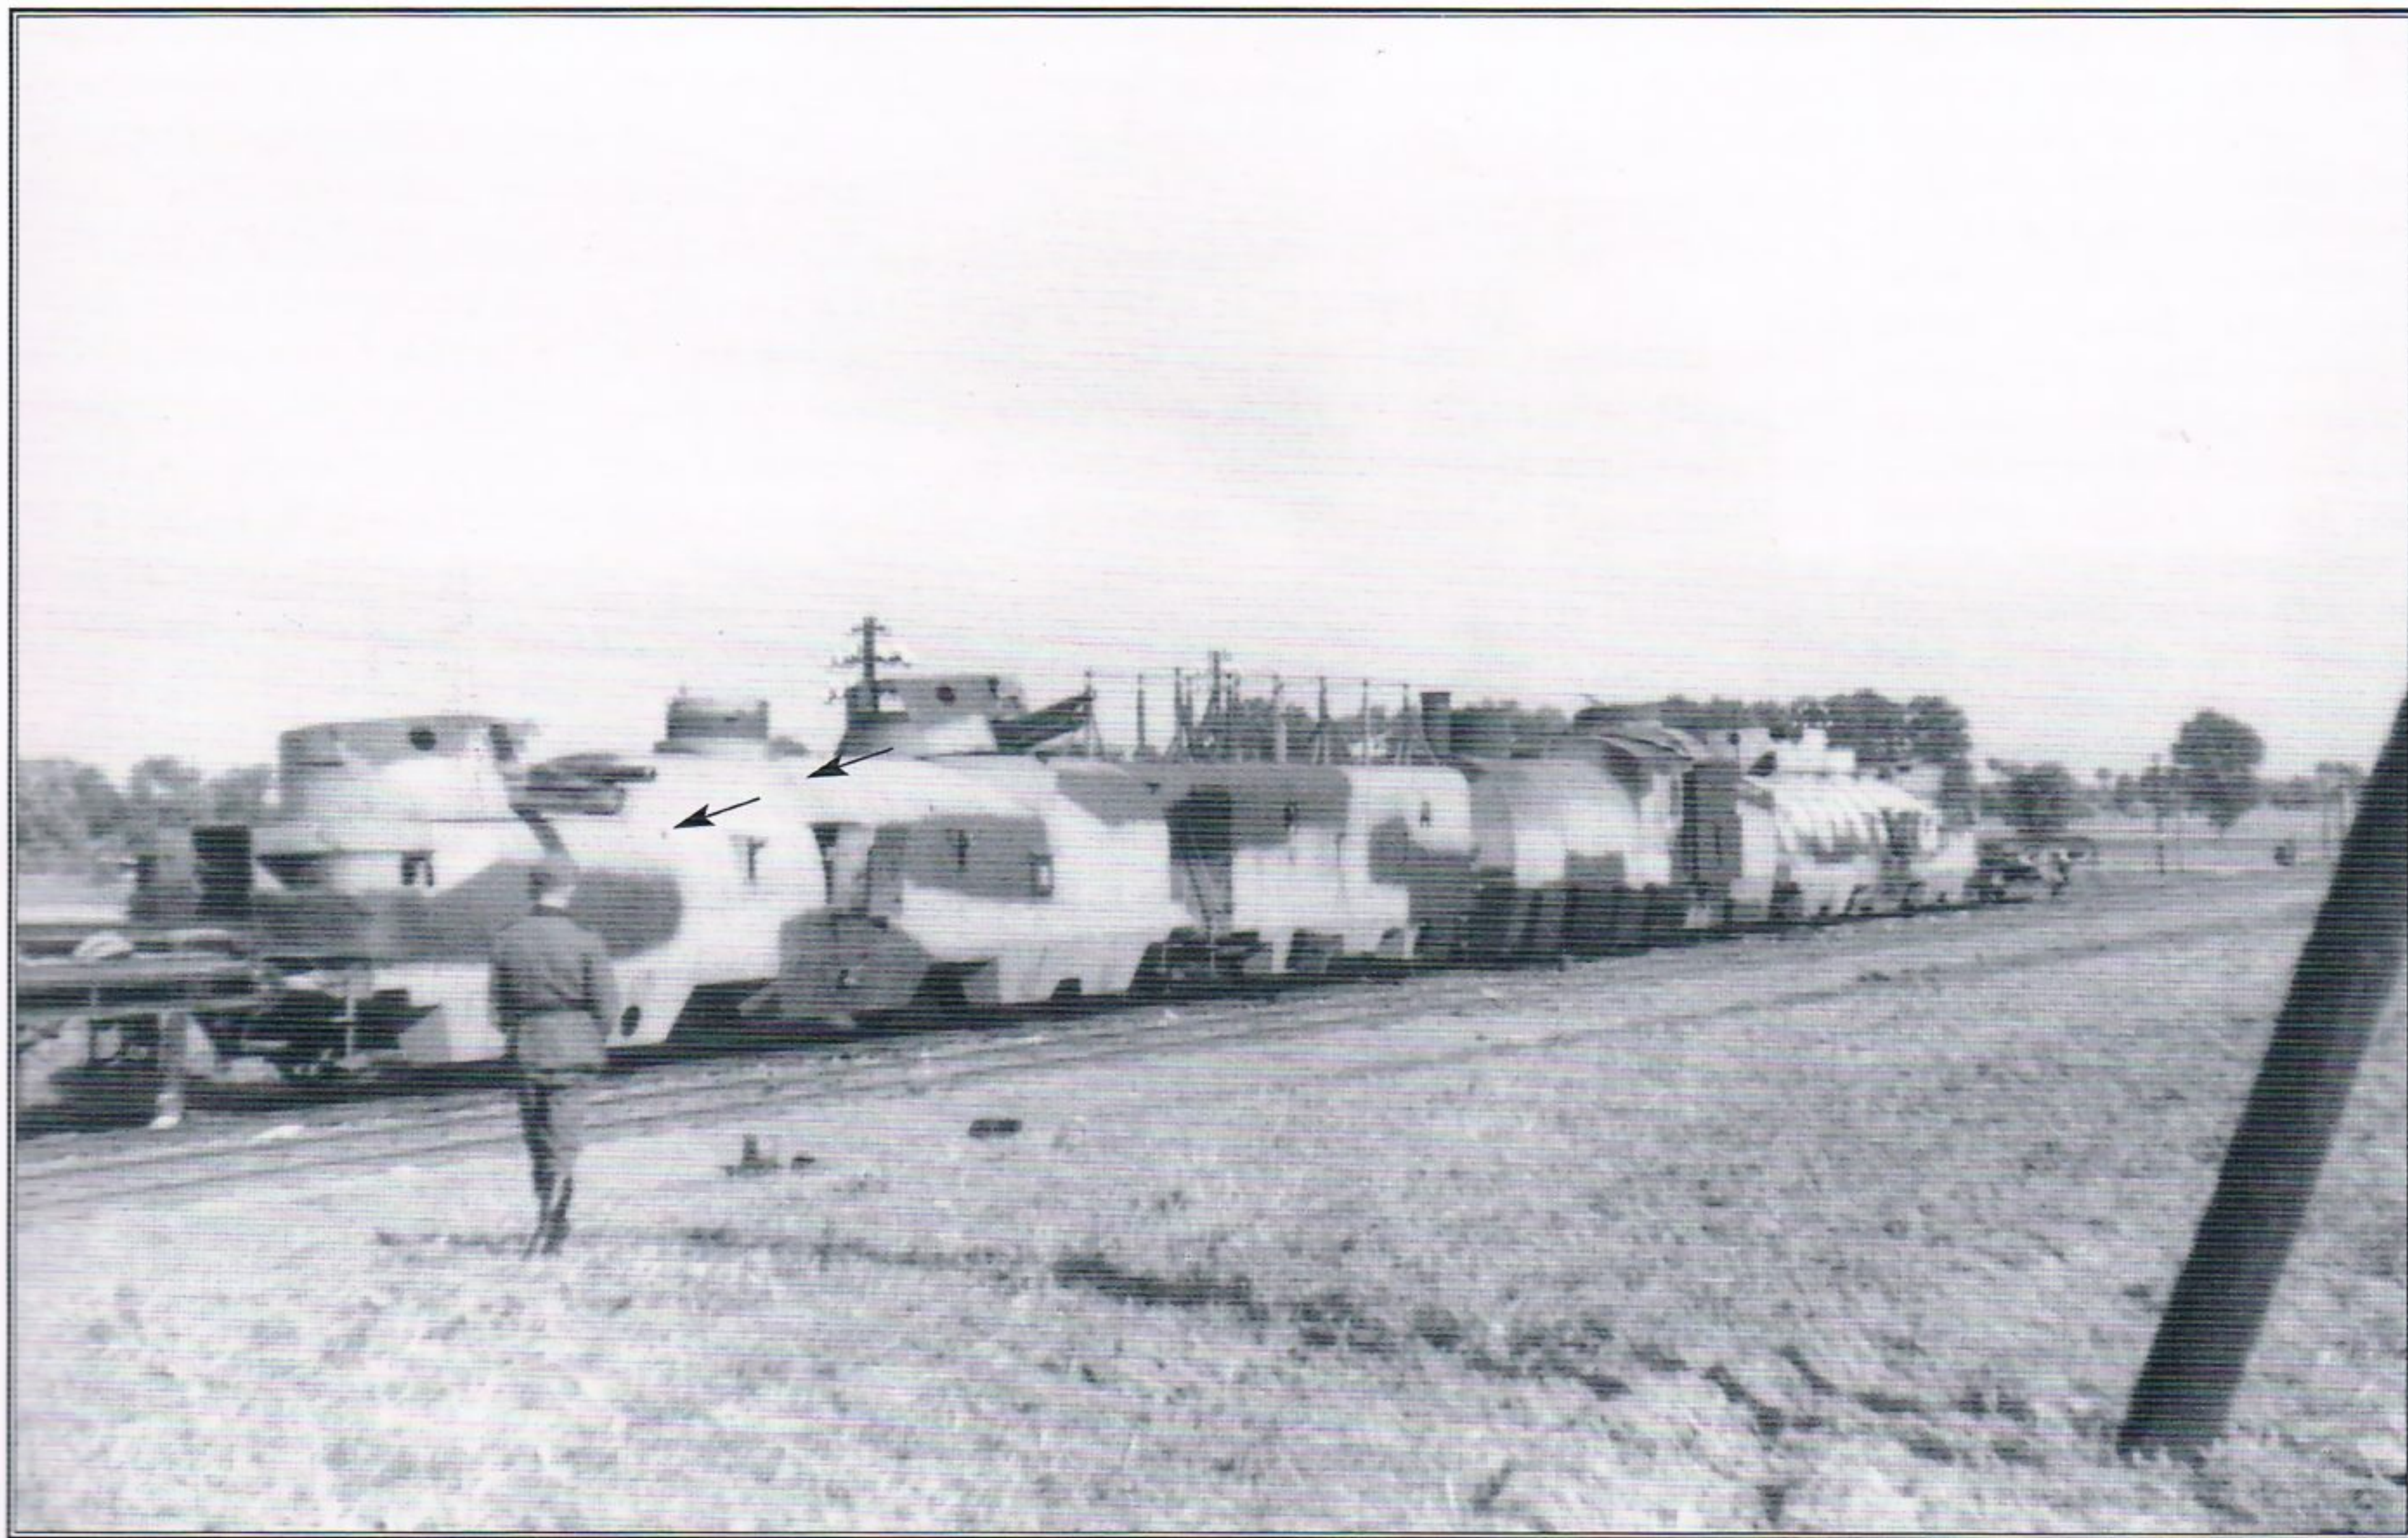
Porzucony pod Jackowicami uszkodzony pociąg pancerny nr 11, wrzesień 1939 roku. Częściowo zniszczony został tylko jeden wagon artyleryjski i tender lokomotywy, natomiast nie widać poważnych uszkodzeń innych wagonów i lokomotywy. Widoczne dwa przestrzelenia pancerza tylnego wagonu artyleryjskiego.

An abandoned damaged Armoured Train No. 11, Jackowice area in September 1939. The partially destroyed (burned) an artillery wagon and a locomotive tender. The rest of armoured train had not been seriously damaged. Note seen two penetration of the rear artillery wagon. [Wawrzyniec Markowski]

węgiel) został także tender parowozu. Trudno jest zaobserwować uszkodzenia wynikające z ostrzału artylerii (prawdopodobnie wagony zostały tylko kilkukrotnie trafione – patrz fotografia strona 5). Załoga musiała opuścić pociąg w wielkim pośpiechu, jeżeli nie w panice, bowiem na stanowiskach w wagonach pozostały karabiny maszynowe wz. 08, które choć bardzo ciężkie, mogły się przydać żołnierzom podczas odwrotu. Na fotografiach widoczne są obie platformy kontrolne typu **Pdks**. Natomiast nigdzie nie widać szczątków „wysadzonych” czołgów **Renault FT**!

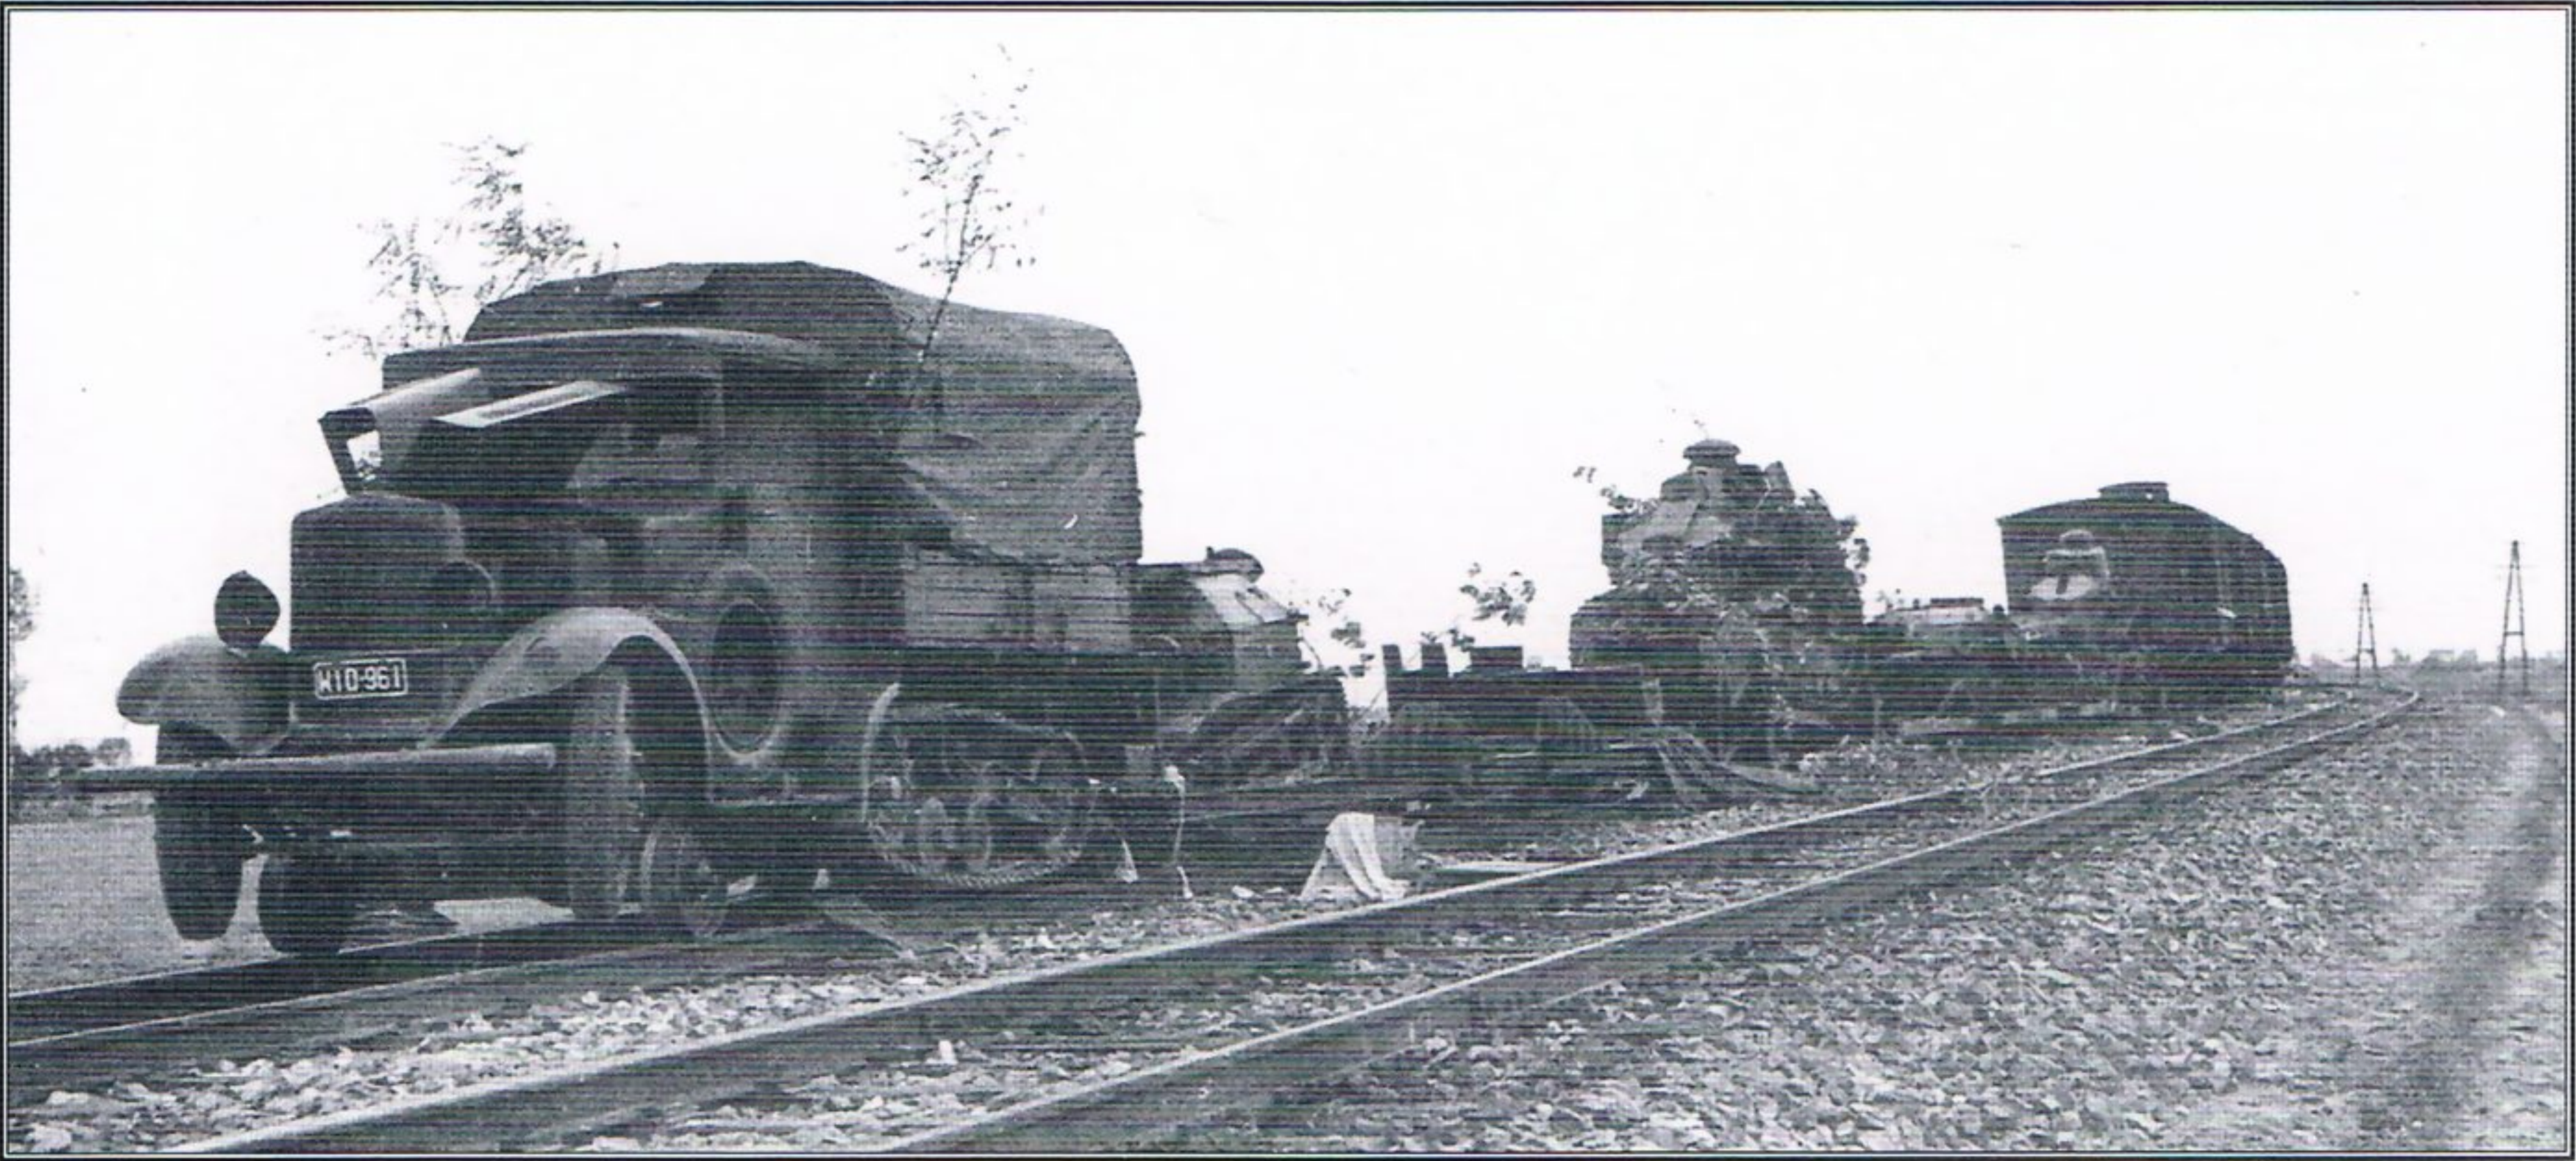
Dwa czołgi Renault FT, dwie tankietki TK-3 i samochód półgąsienicowy wz. 34 przystosowany do jazdy po torach kolejowych z plutonu drezyn pancernych pociągu pancernego nr 13 porzucone w okolicach Torunia we wrześniu 1939 roku. Na platformach nie ma dwóch etatowych tankietek, zaś na końcu widoczny wagon Kd.  
Two Renault FT tanks, TK-3 tankettes and a half-tracked Model 34 truck fitted with rail chassis of the armoured dresines platoon attached to the Armoured Train No. 13 abandoned in Torun area in September 1939. Note lack of two TK-3 tankettes, background is a Kd wagon. [Delta Publishing]

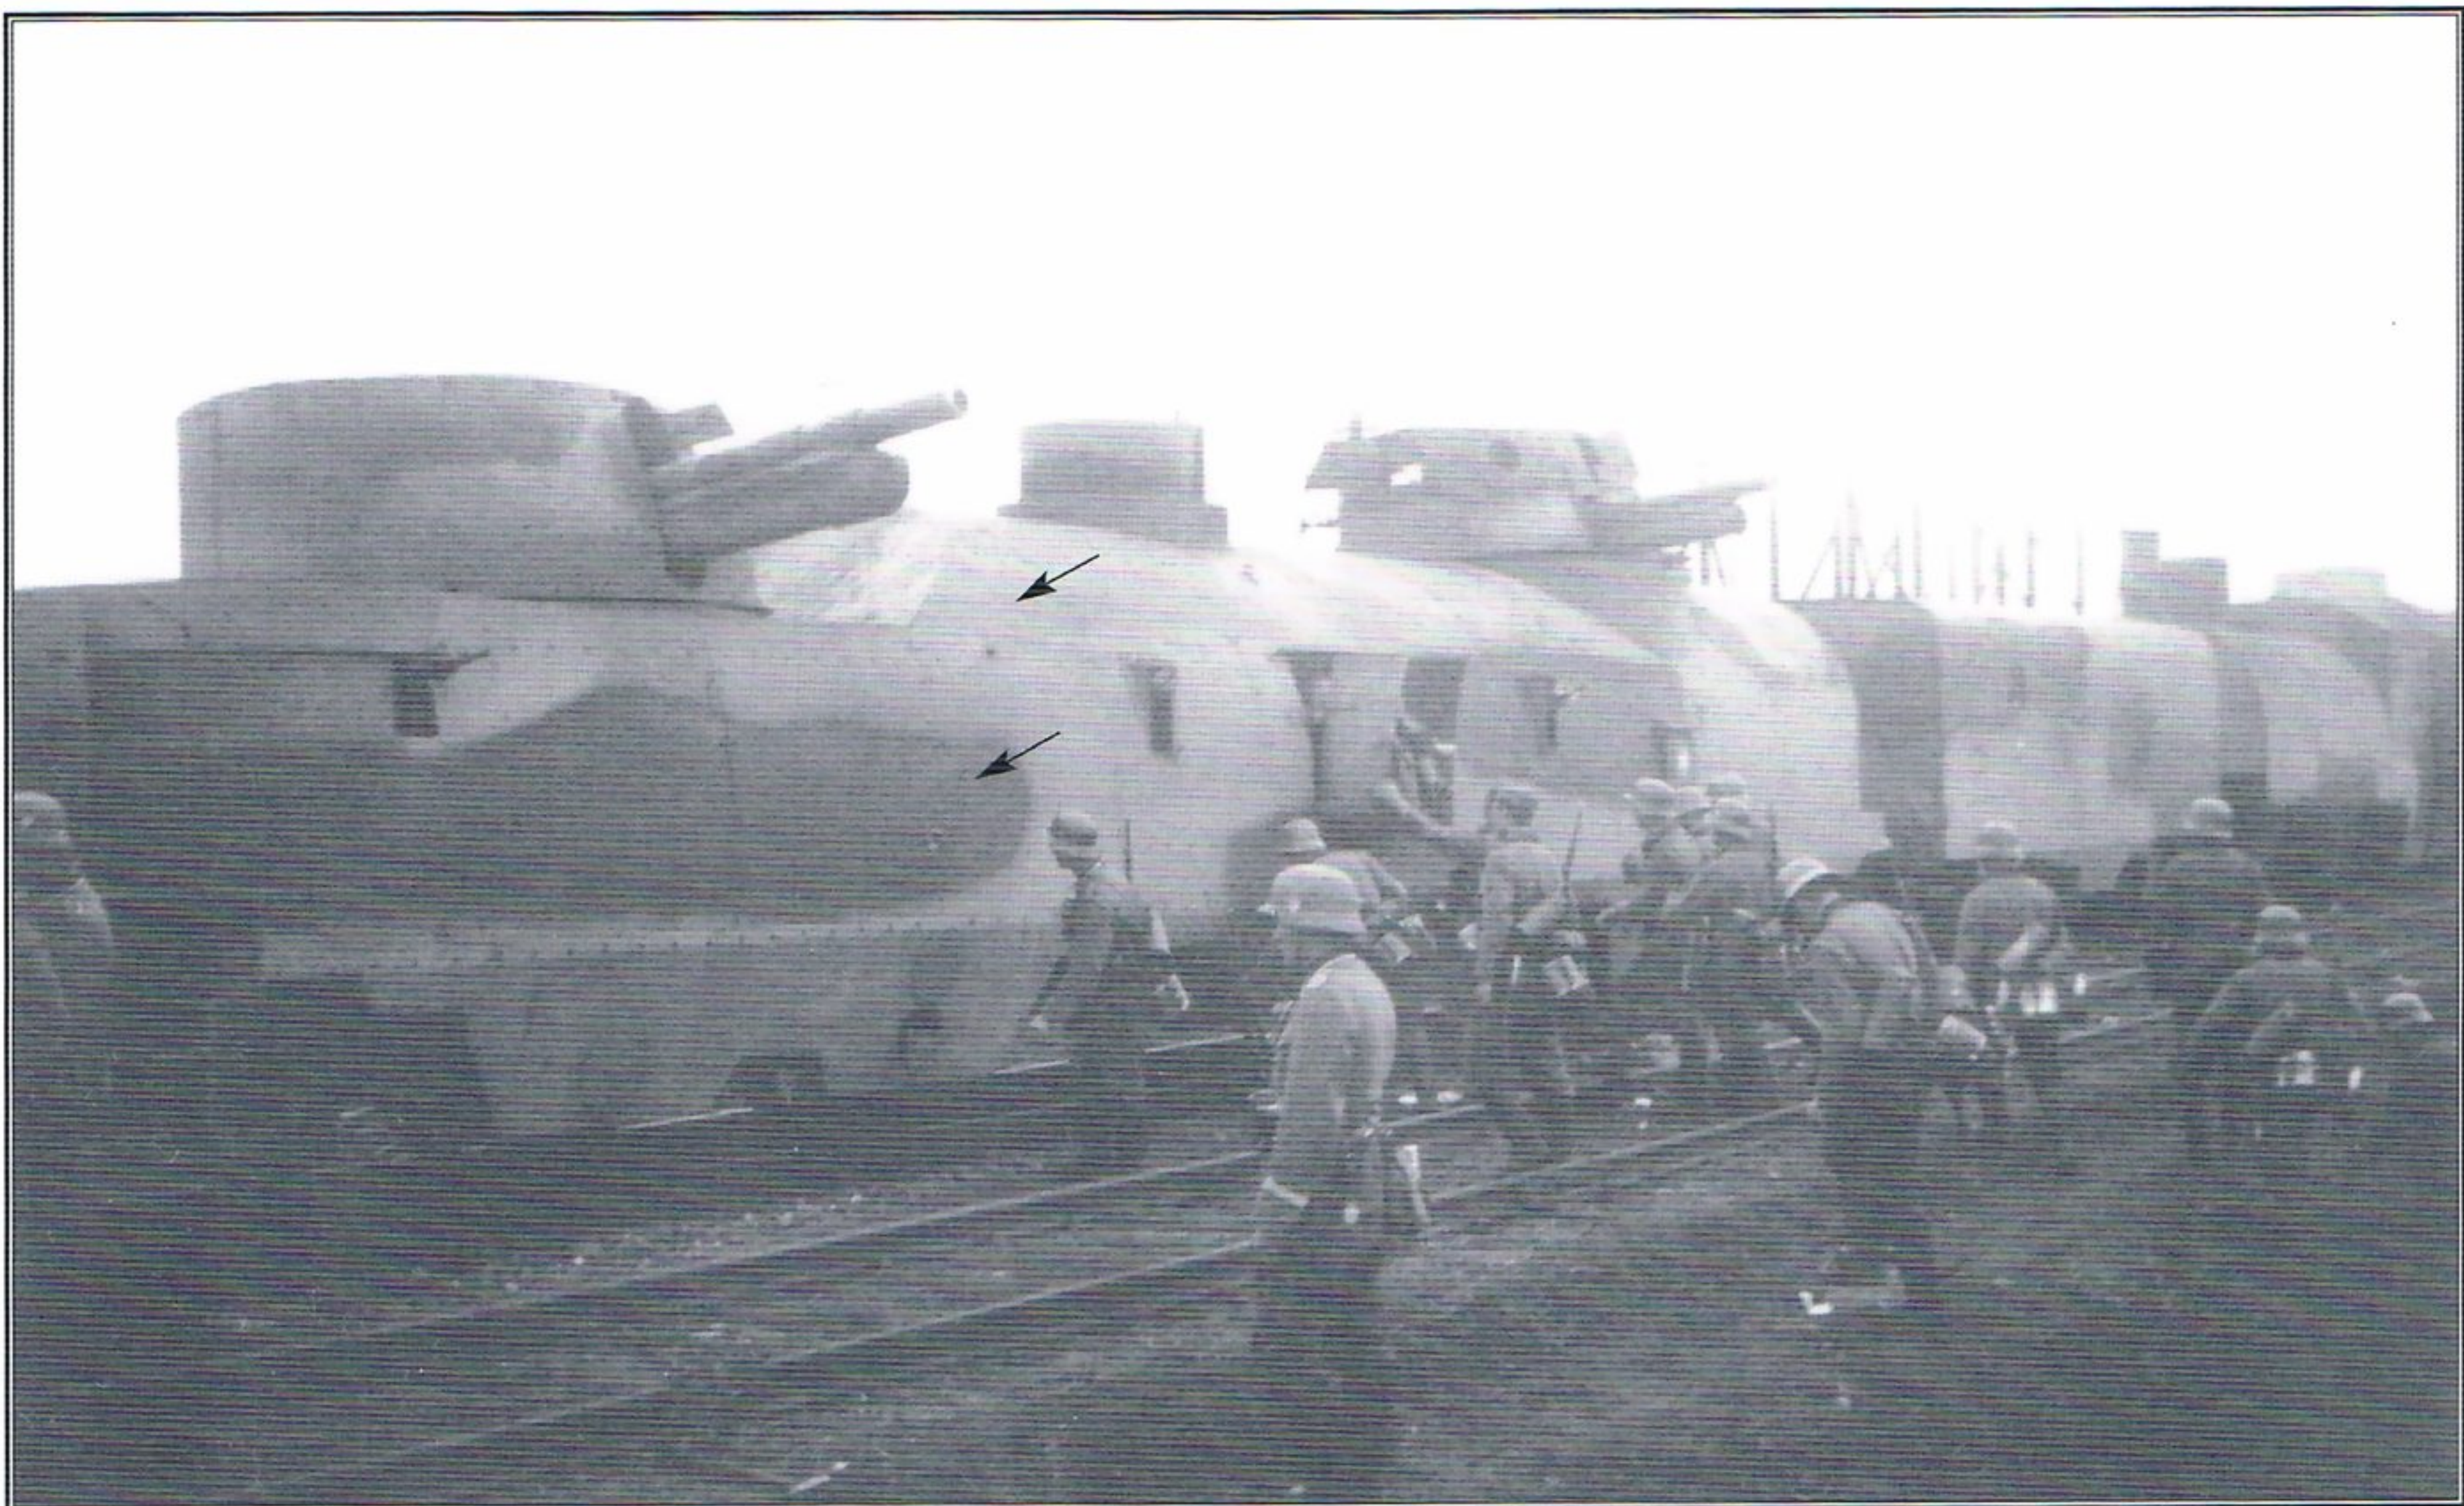
**Porzucony pod Jackowicami uszkodzony pociąg pancerny nr 11, wrzesień 1939 roku. Widoczny wagon artyleryjski, wagon szturmowy i lokomotywa. Zaznaczono przebicia pancerza pociągu.**

*An abandoned damaged Armoured Train No. 11, Jackowice area in September 1939. The artillery and assault wagons and a locomotive. Note marked penetrations of armor of the armoured train. [Wawrzyniec Markowski]*

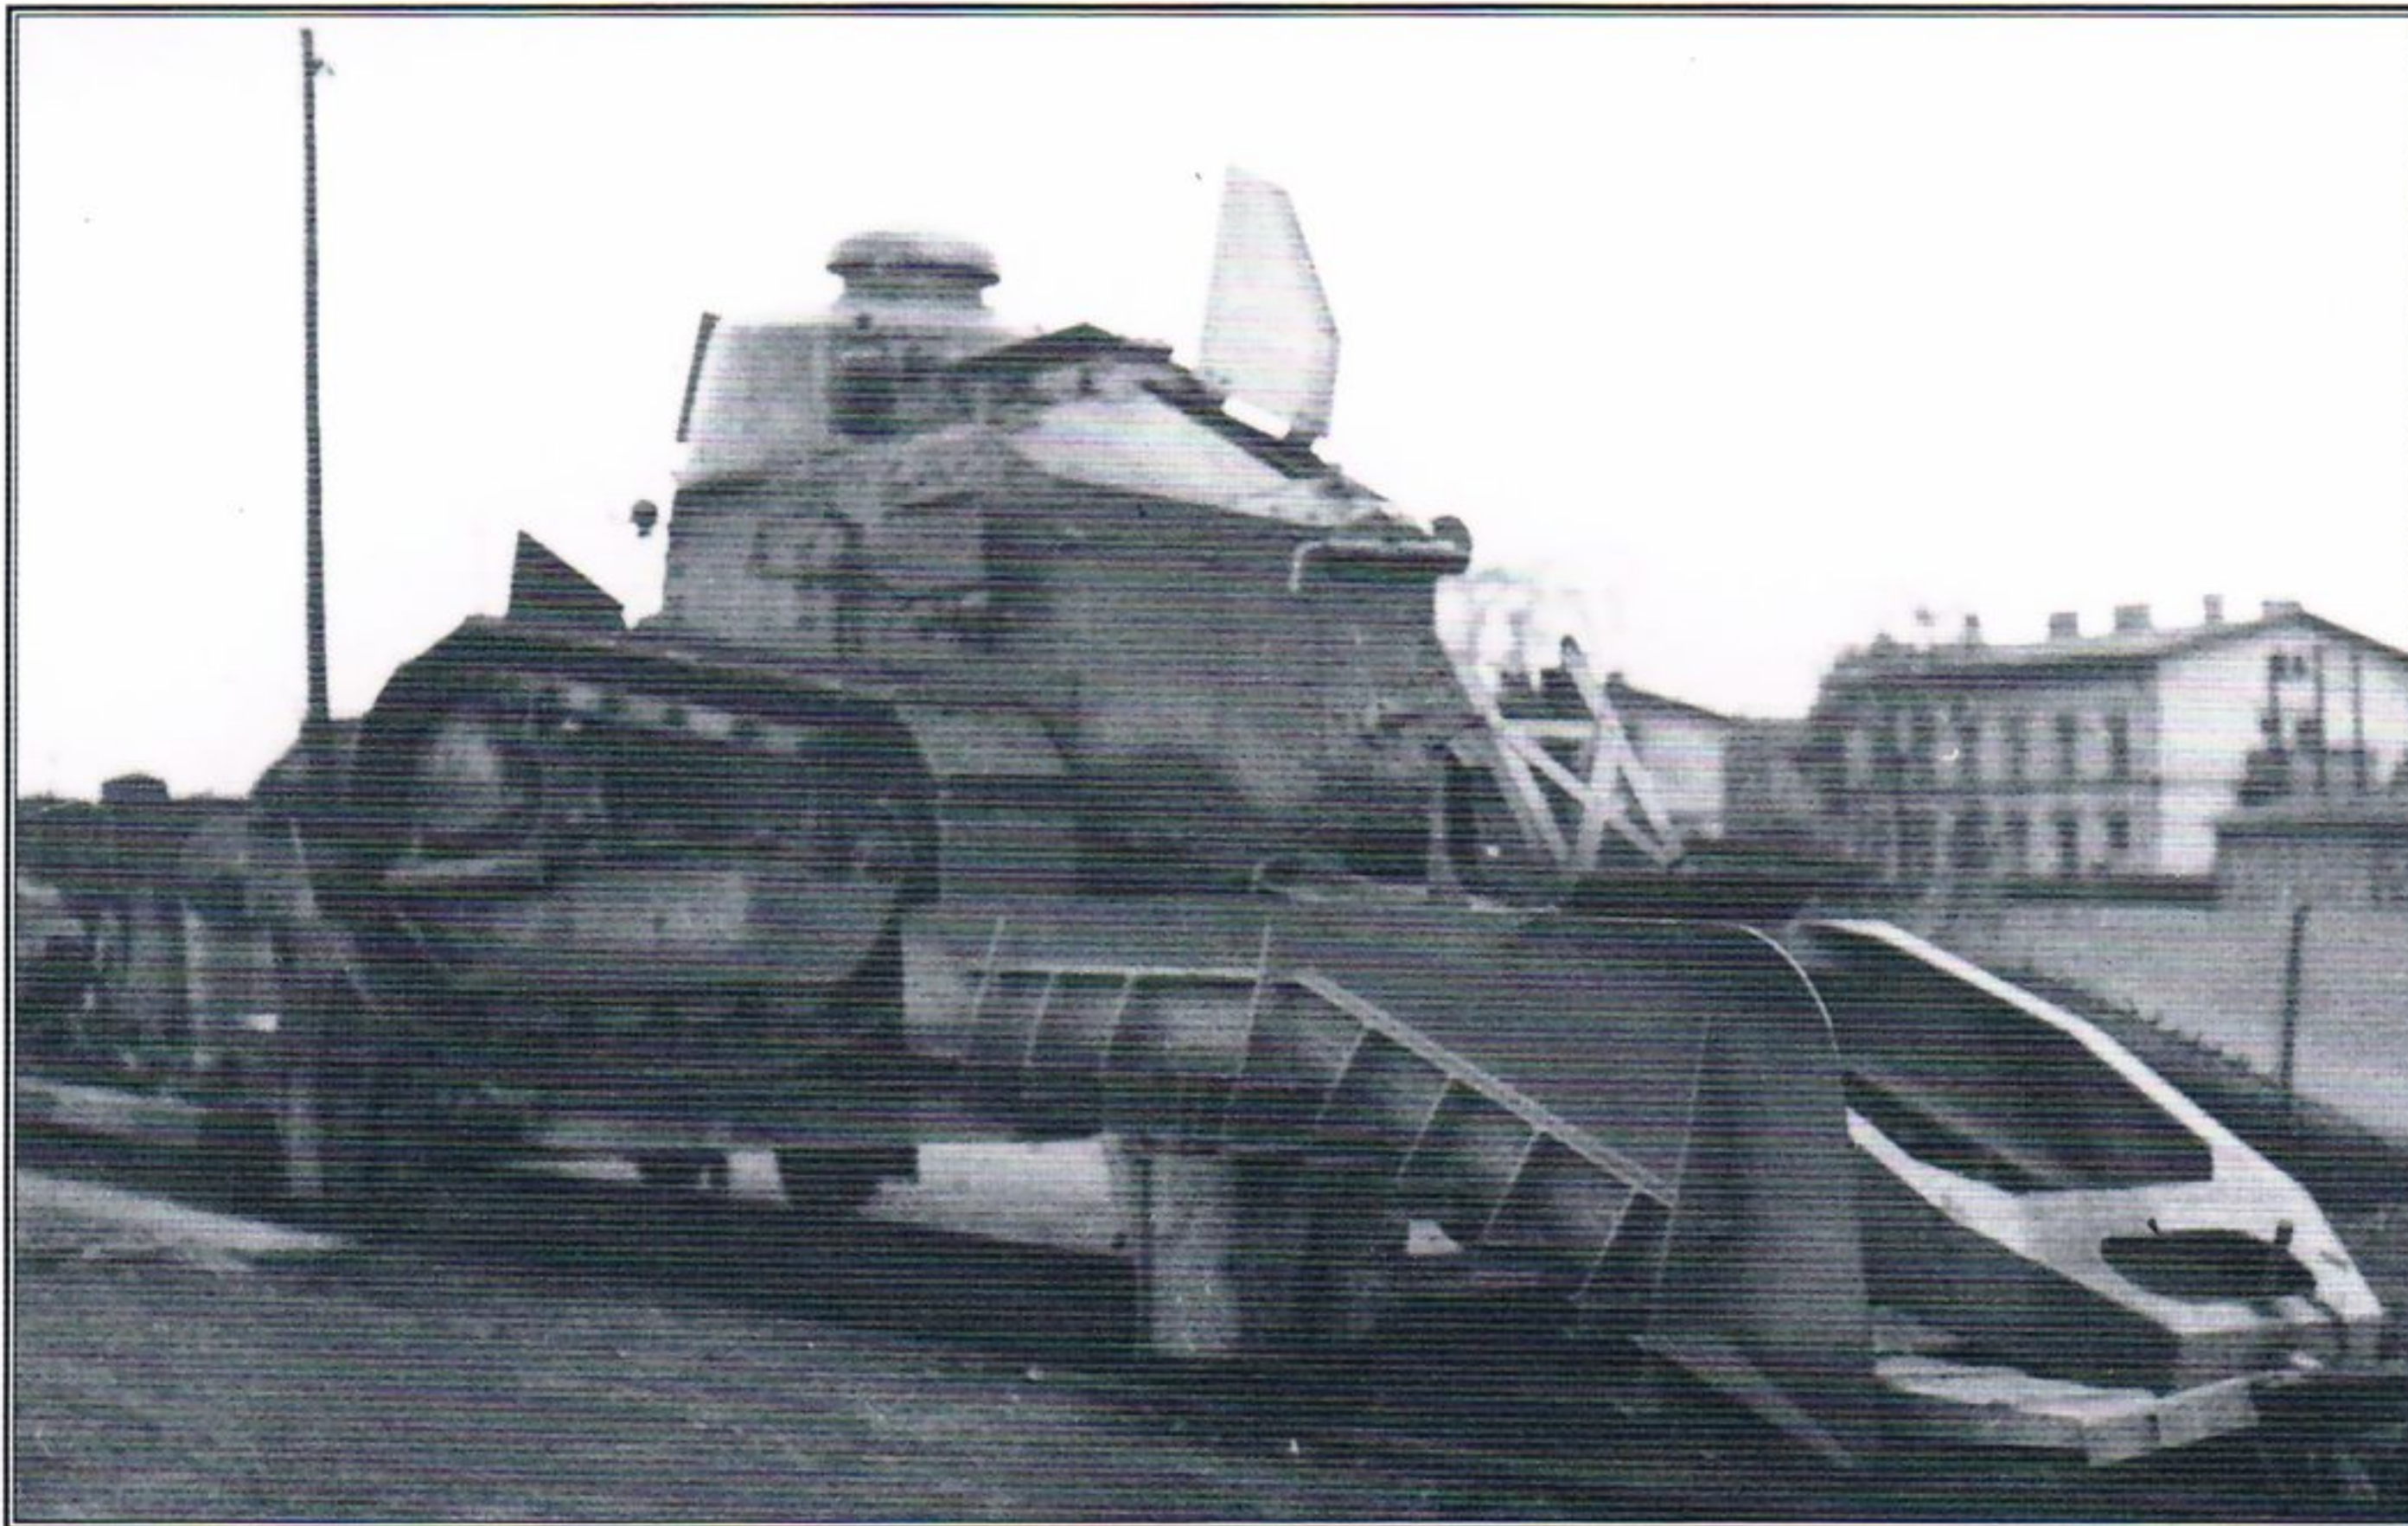
Czołg Renault FT z wieżą cylindryczną uzbrojony w działko SA 18 na prowadnicy, z plutonu drezyn pancernych pociągu pancernego nr 11, na stacji w Łowiczu we wrześniu 1939 roku.

*A Renault FT tank fitted with conical turret and armed with a SA 18 gun on railway chassis of the armoured motor-car platoon attached to the Armoured Train No. 11 seen on Łowicz station in September 1939.*

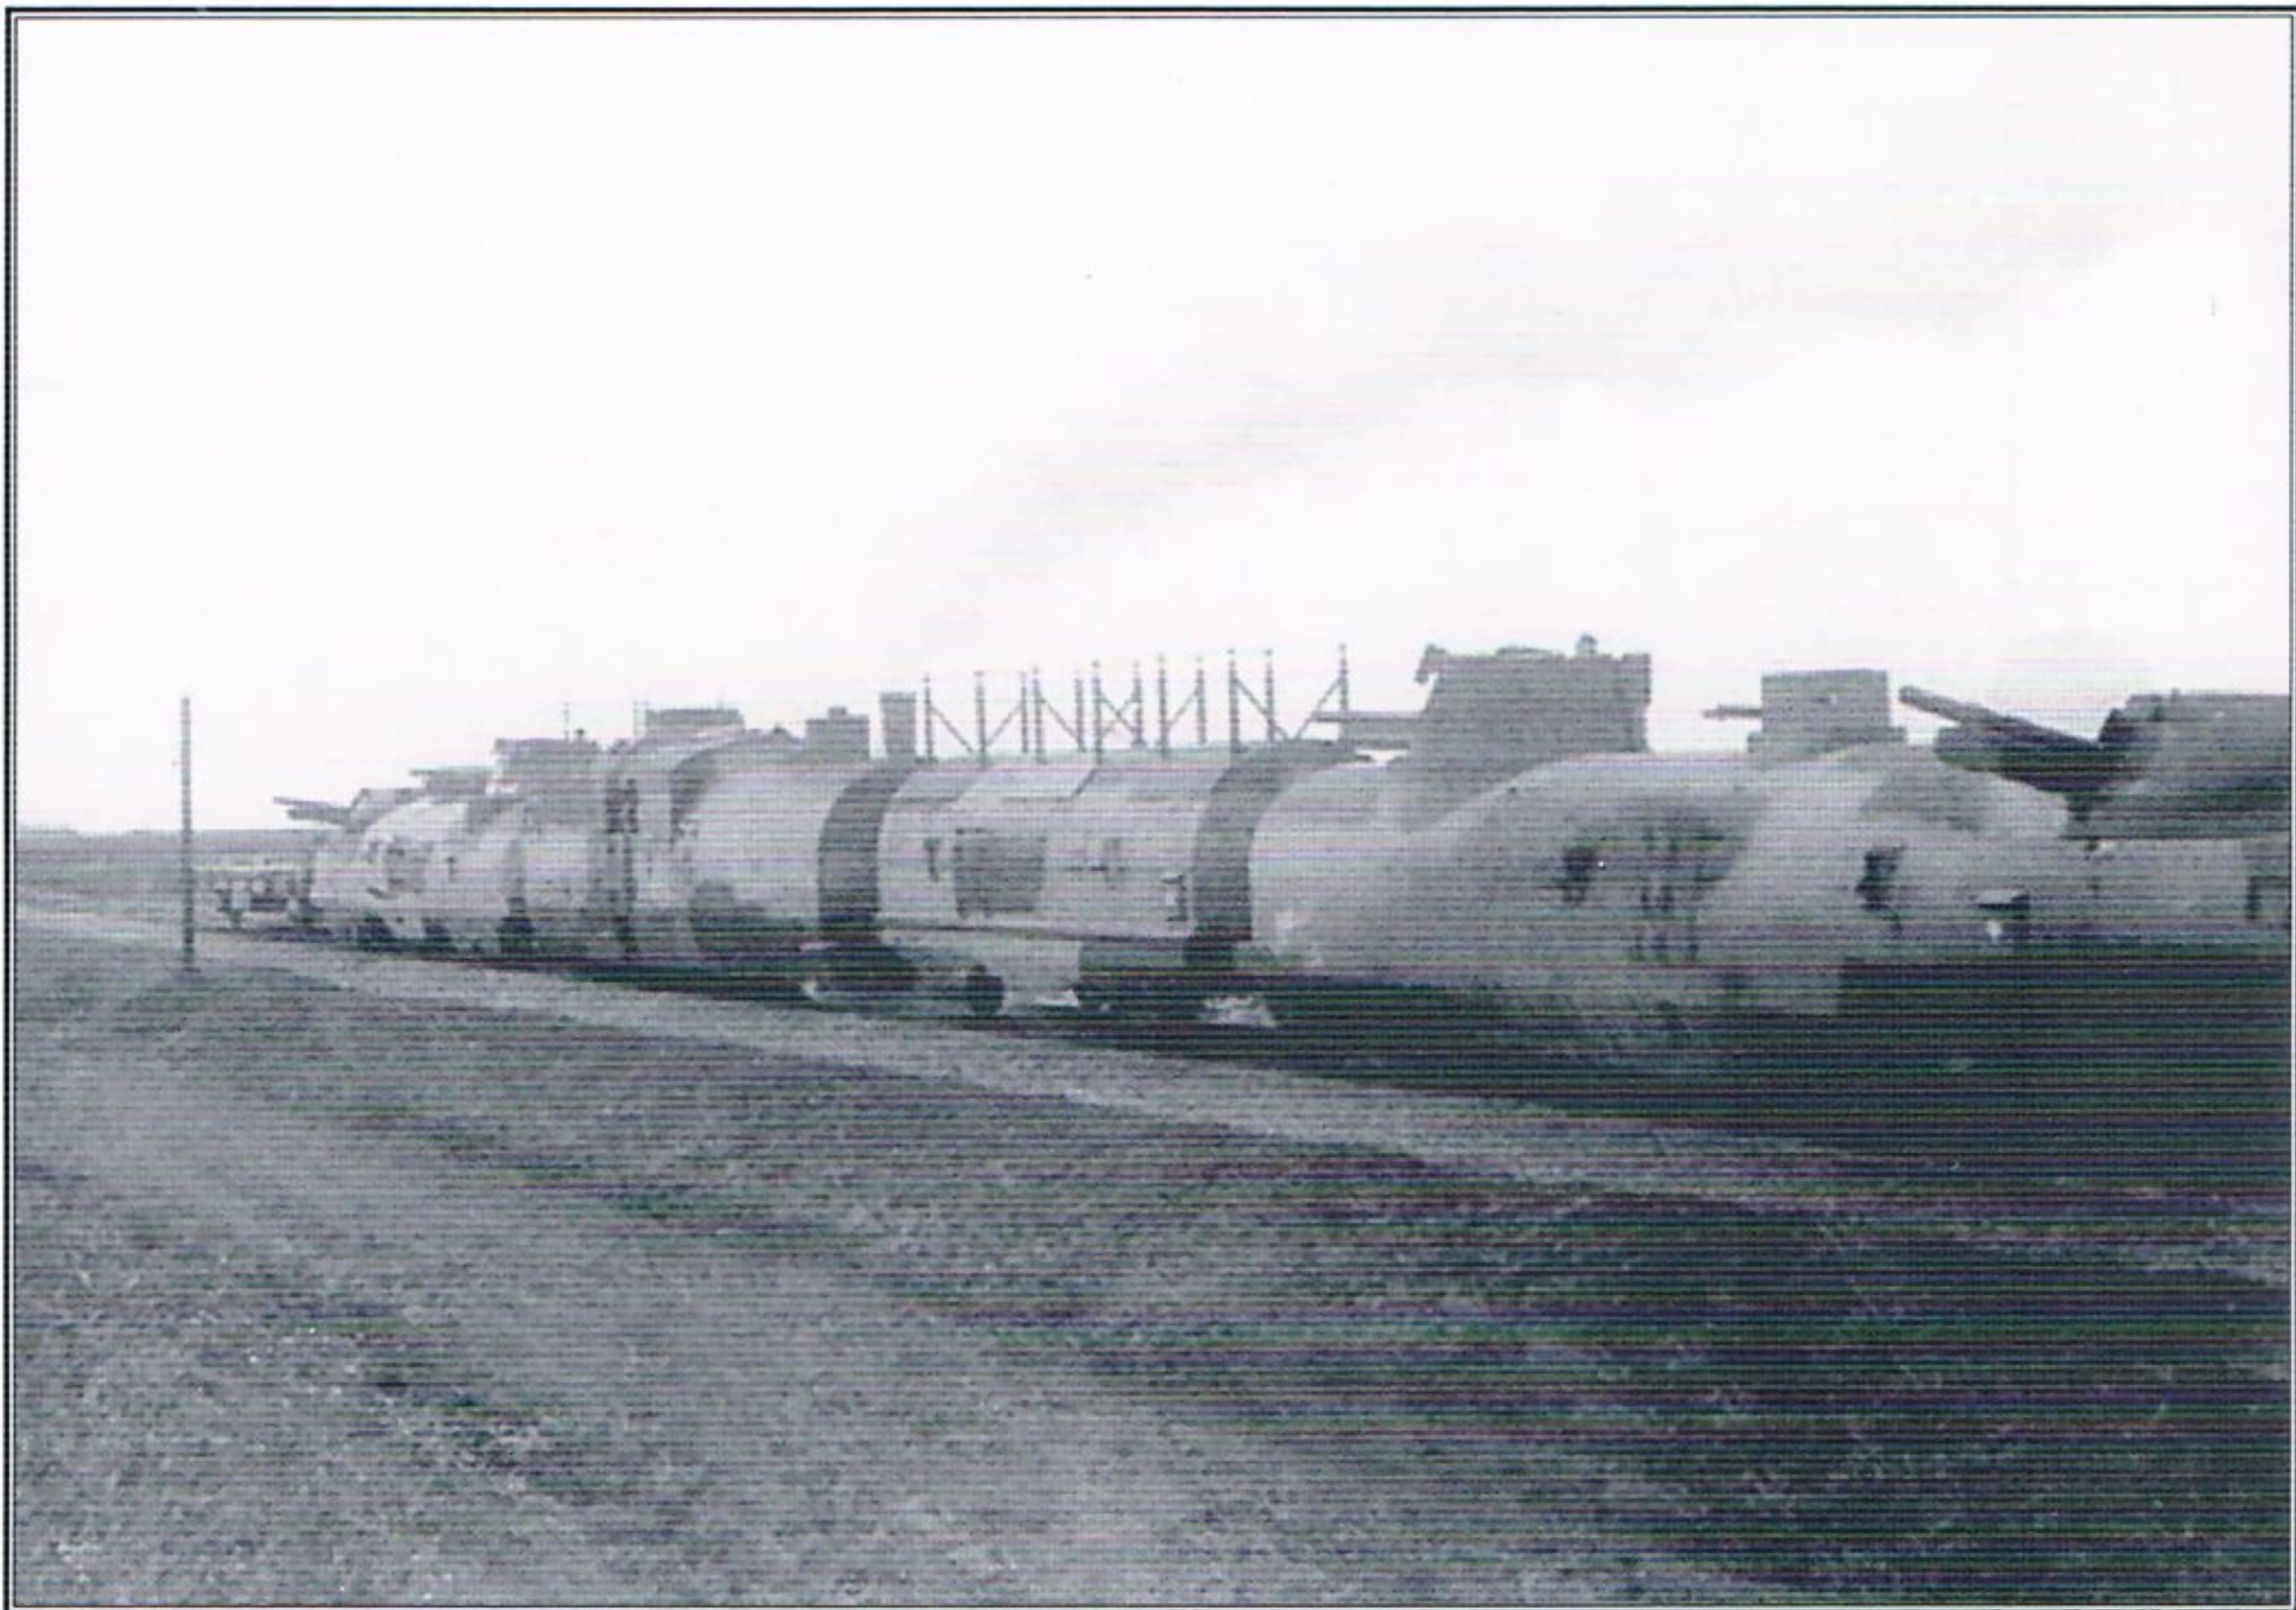
Szkolny pociąg pancerny I. dywizjonu pociągów pancernych (pociąg pancerny nr 12) w rejonie Pilawy w 1937 roku.  
 The Training Armoured Train of the 1st Armoured Trains Battalion (Armoured Train No. 12) seen in Pilawa area in 1937.  
 [CAW]

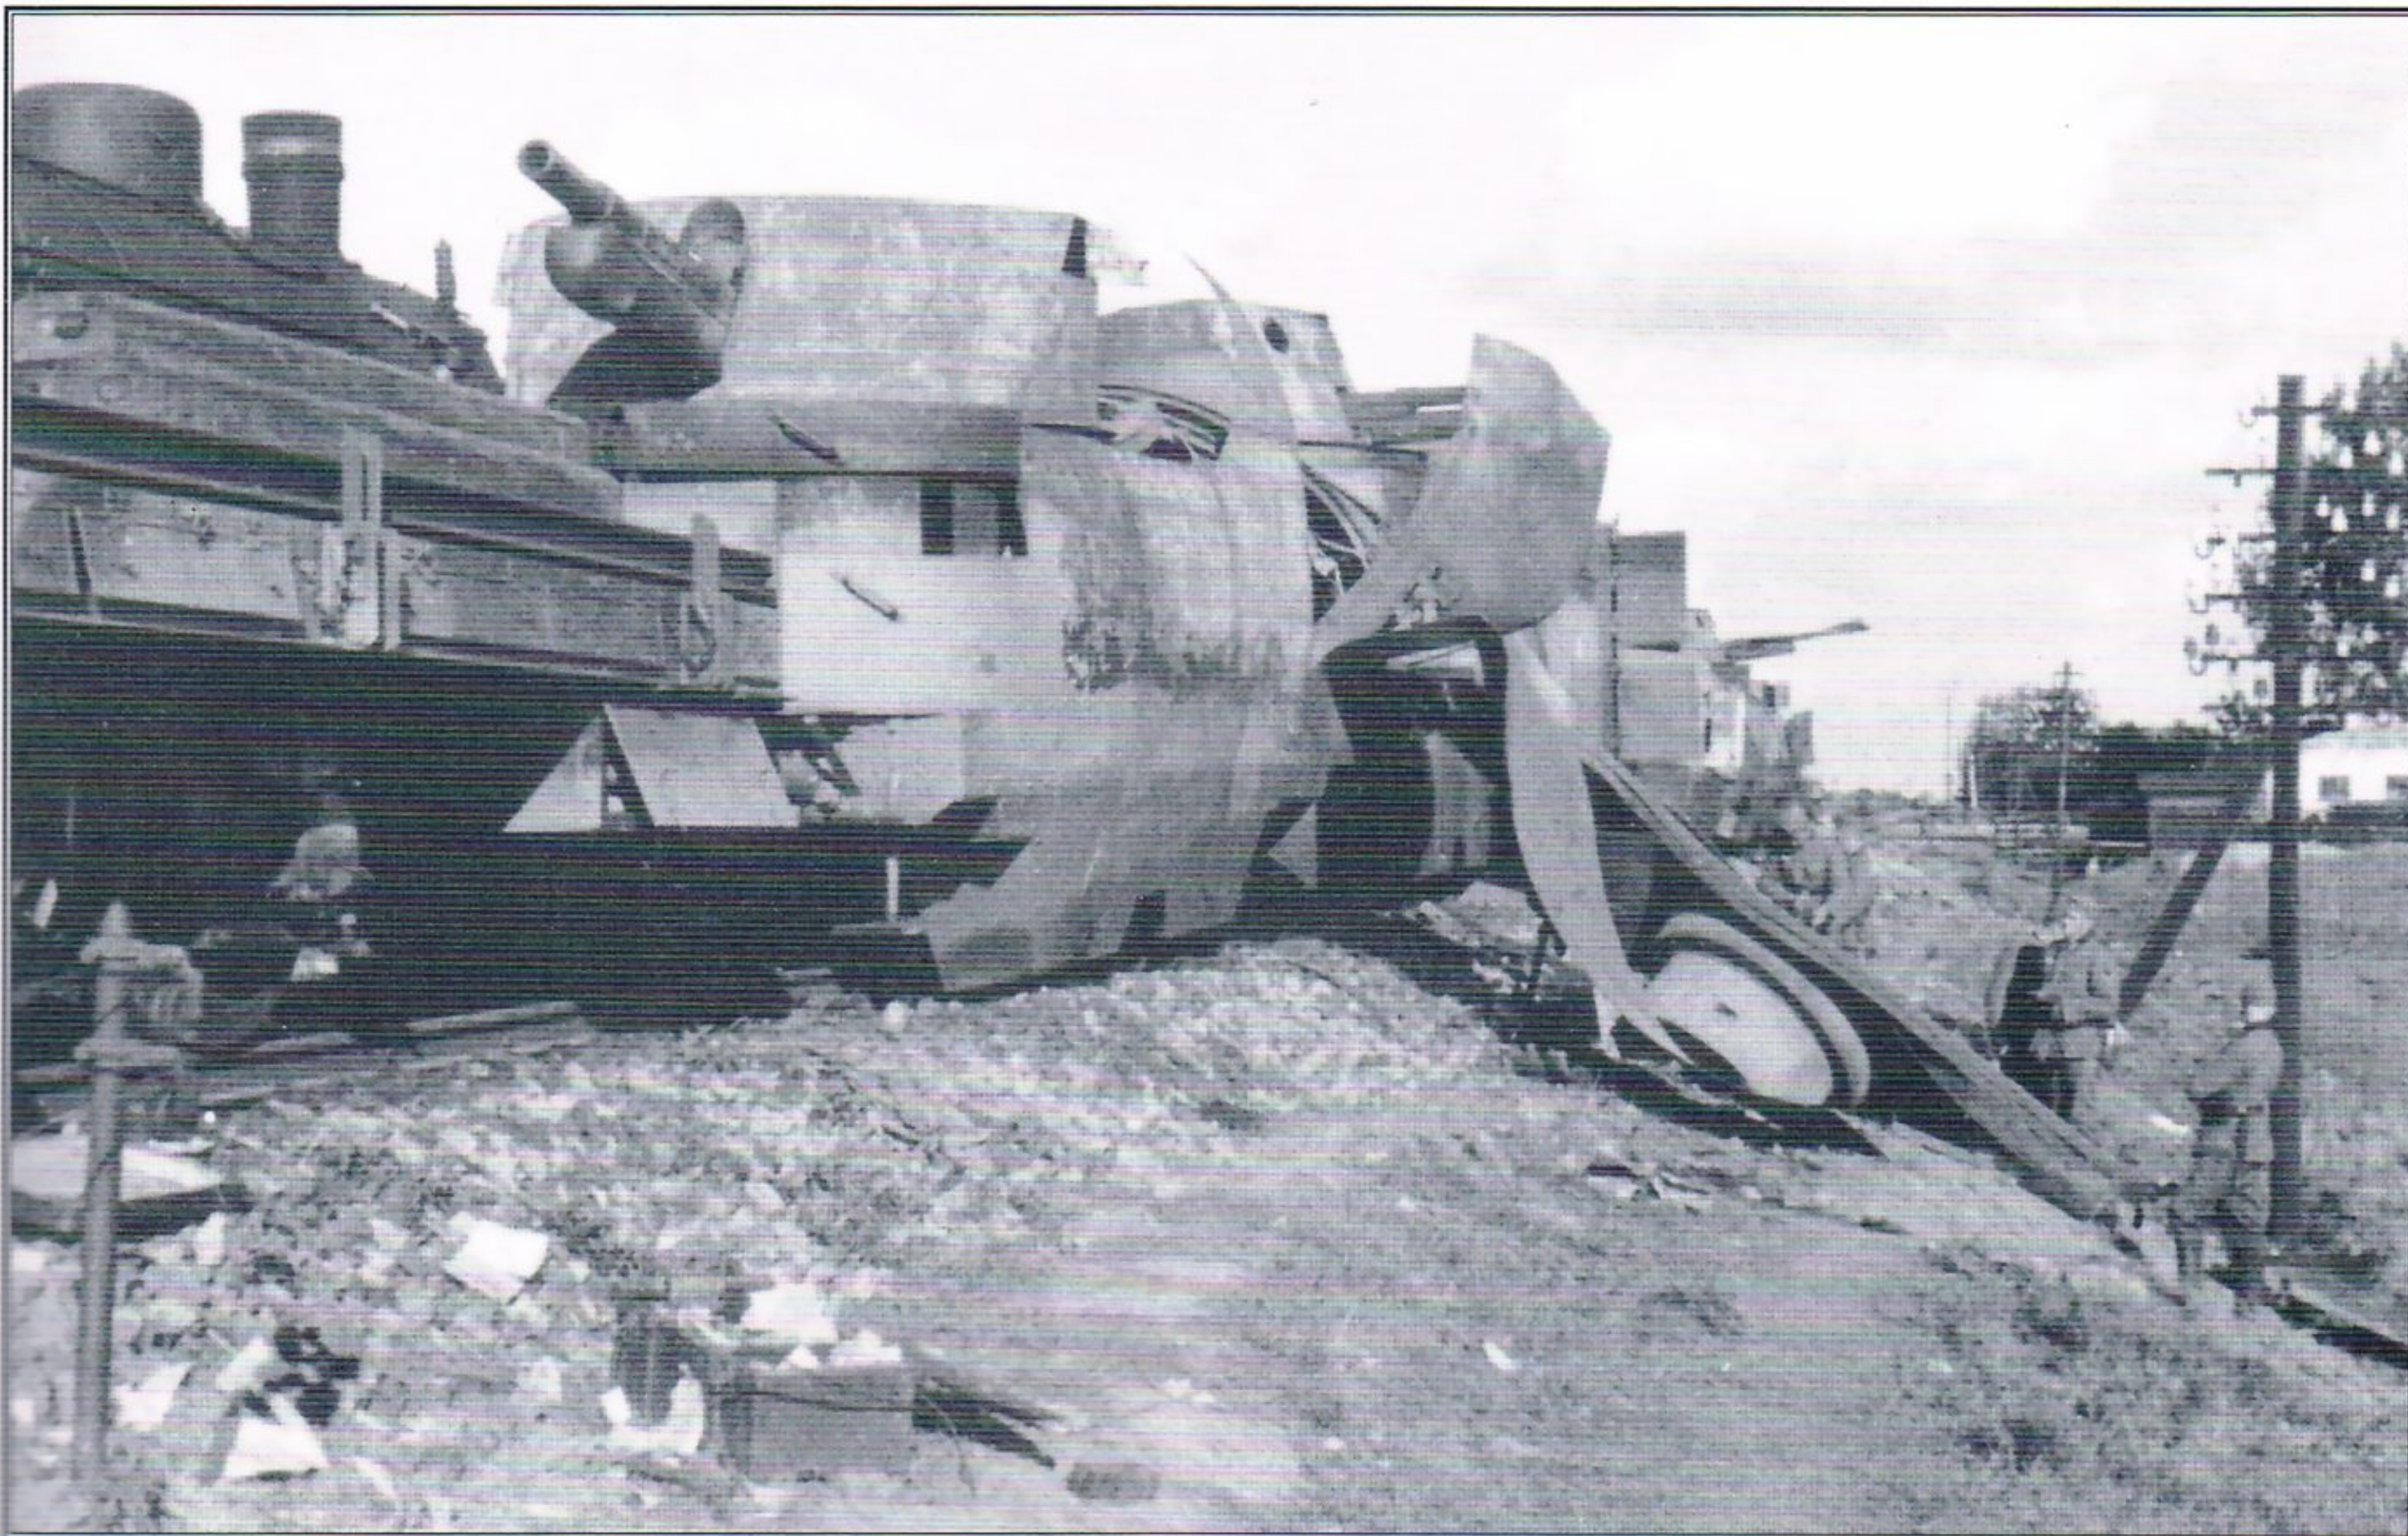
**Wysadzony w powietrze tylny wagon artyleryjski i platforma Pdks pociągu pancernego nr 12, Ołtarzew, wrzesień 1939 roku. Widoczny oderwany dach wagonu artyleryjskiego z wieżyczką przeciwlotniczego karabinu maszynowego.**

*The blown up rear an artillery wagon and a Pdks flatcar of the Armoured Train No. 12 seen in Ołtarzew in September 1939. Note dismantled roof of the artillery wagon with a turret of the AA machine gun. [Wawrzyniec Markowski]*
