**TANK POWER VOL. CXLVIII**

# **Polskie pociągi pancerne 1939**

Janusz Ledwoch

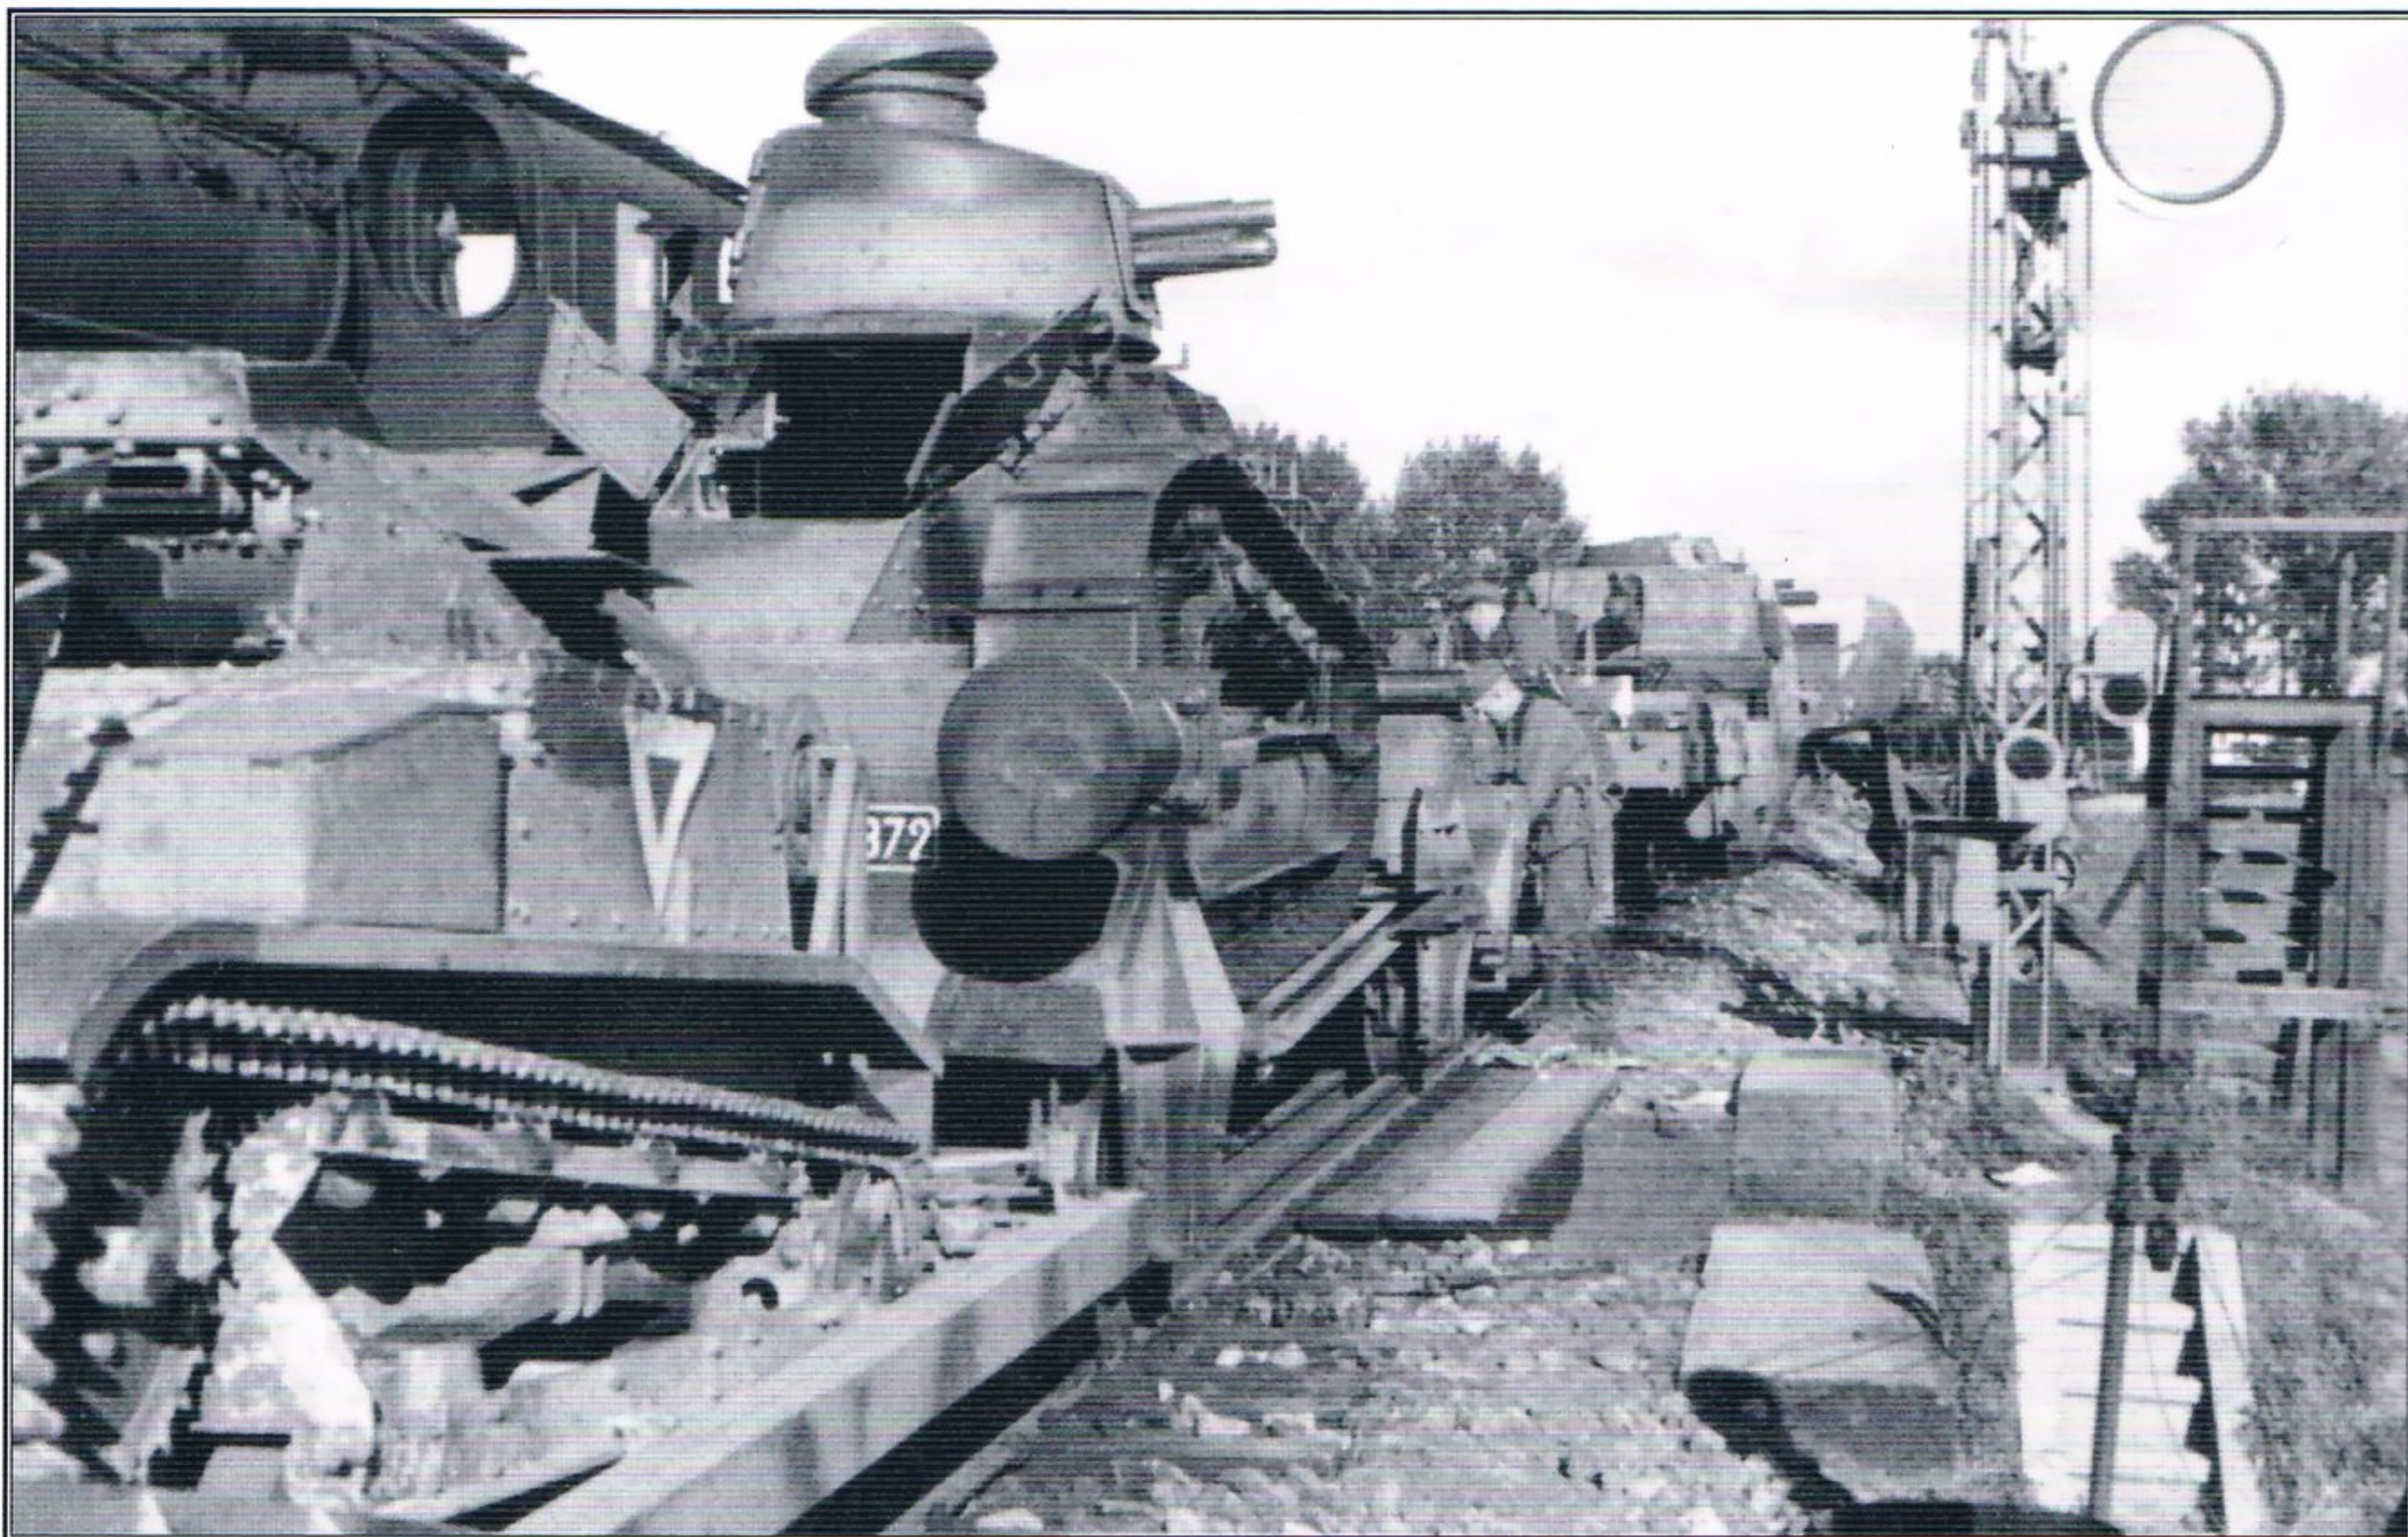
Po prawej. Wagon szturmowy i tylny wagon artyleryjski pociągu pancernego nr 12, Ołtarzew, wrzesień 1939 roku. Poniżej. Wysadzony w powietrze przedni wagon artyleryjski i platforma Pdks pociągu pancernego nr 12, Ołtarzew, wrzesień 1939 roku.

Right. An assault wagon and a rear artillery wagon of Armoured Train No. 12 seen in Ołtarzew in September 1939. Below. The blown up a front artillery wagon and a Pdks flatcar of Armoured Train No. 12 seen in Ołtarzew in September 1939. [CAW, Mariusz Zimny]

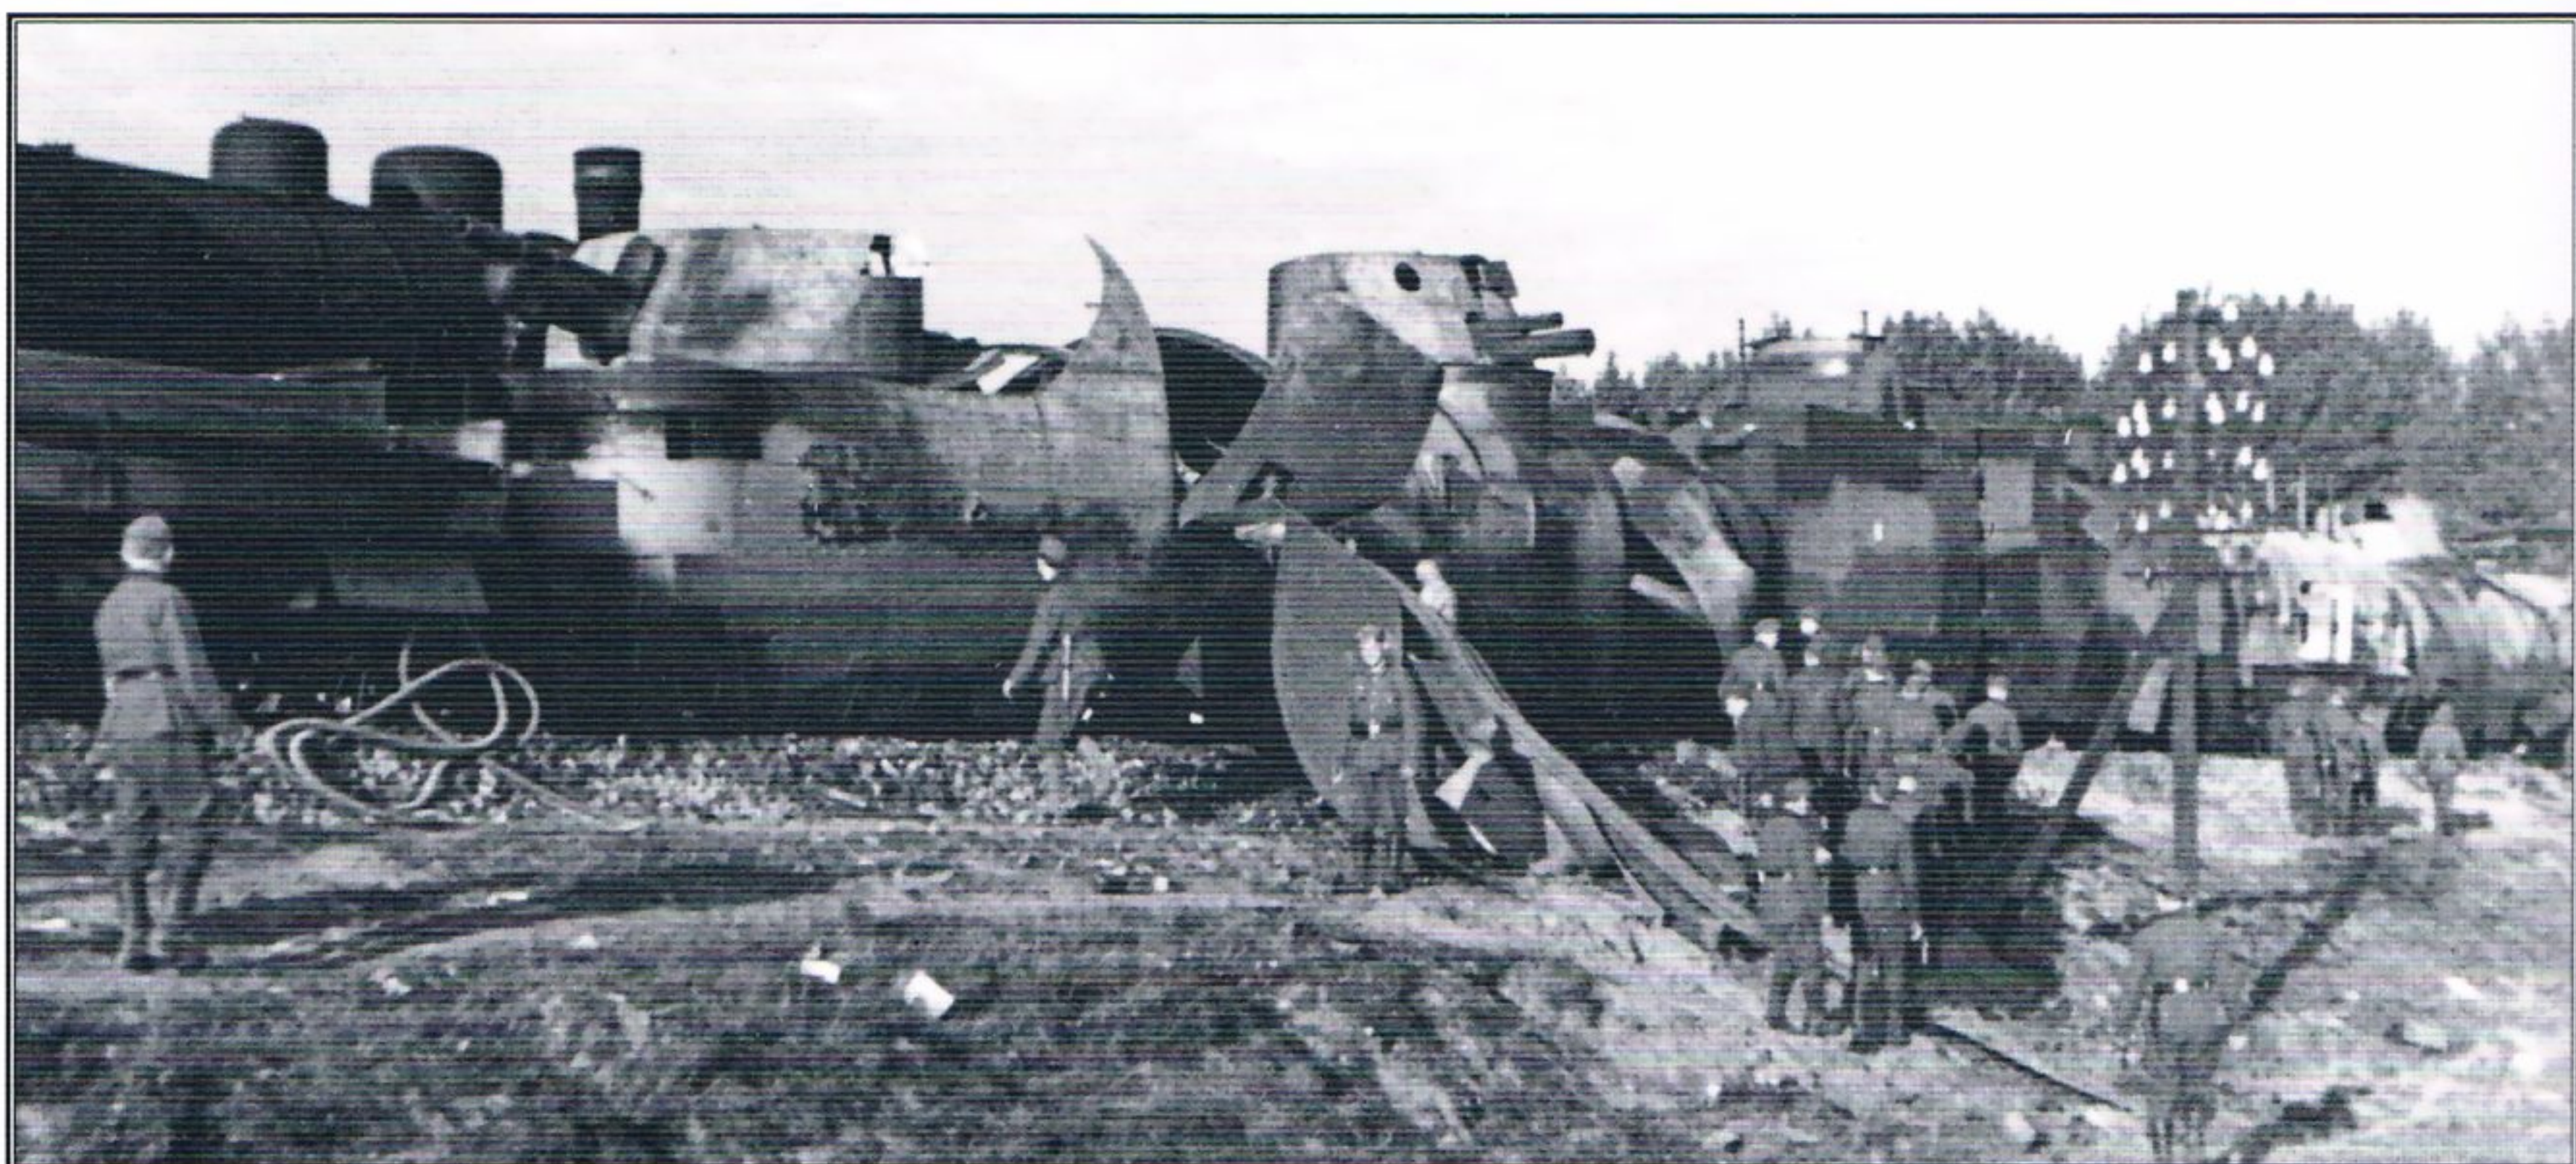
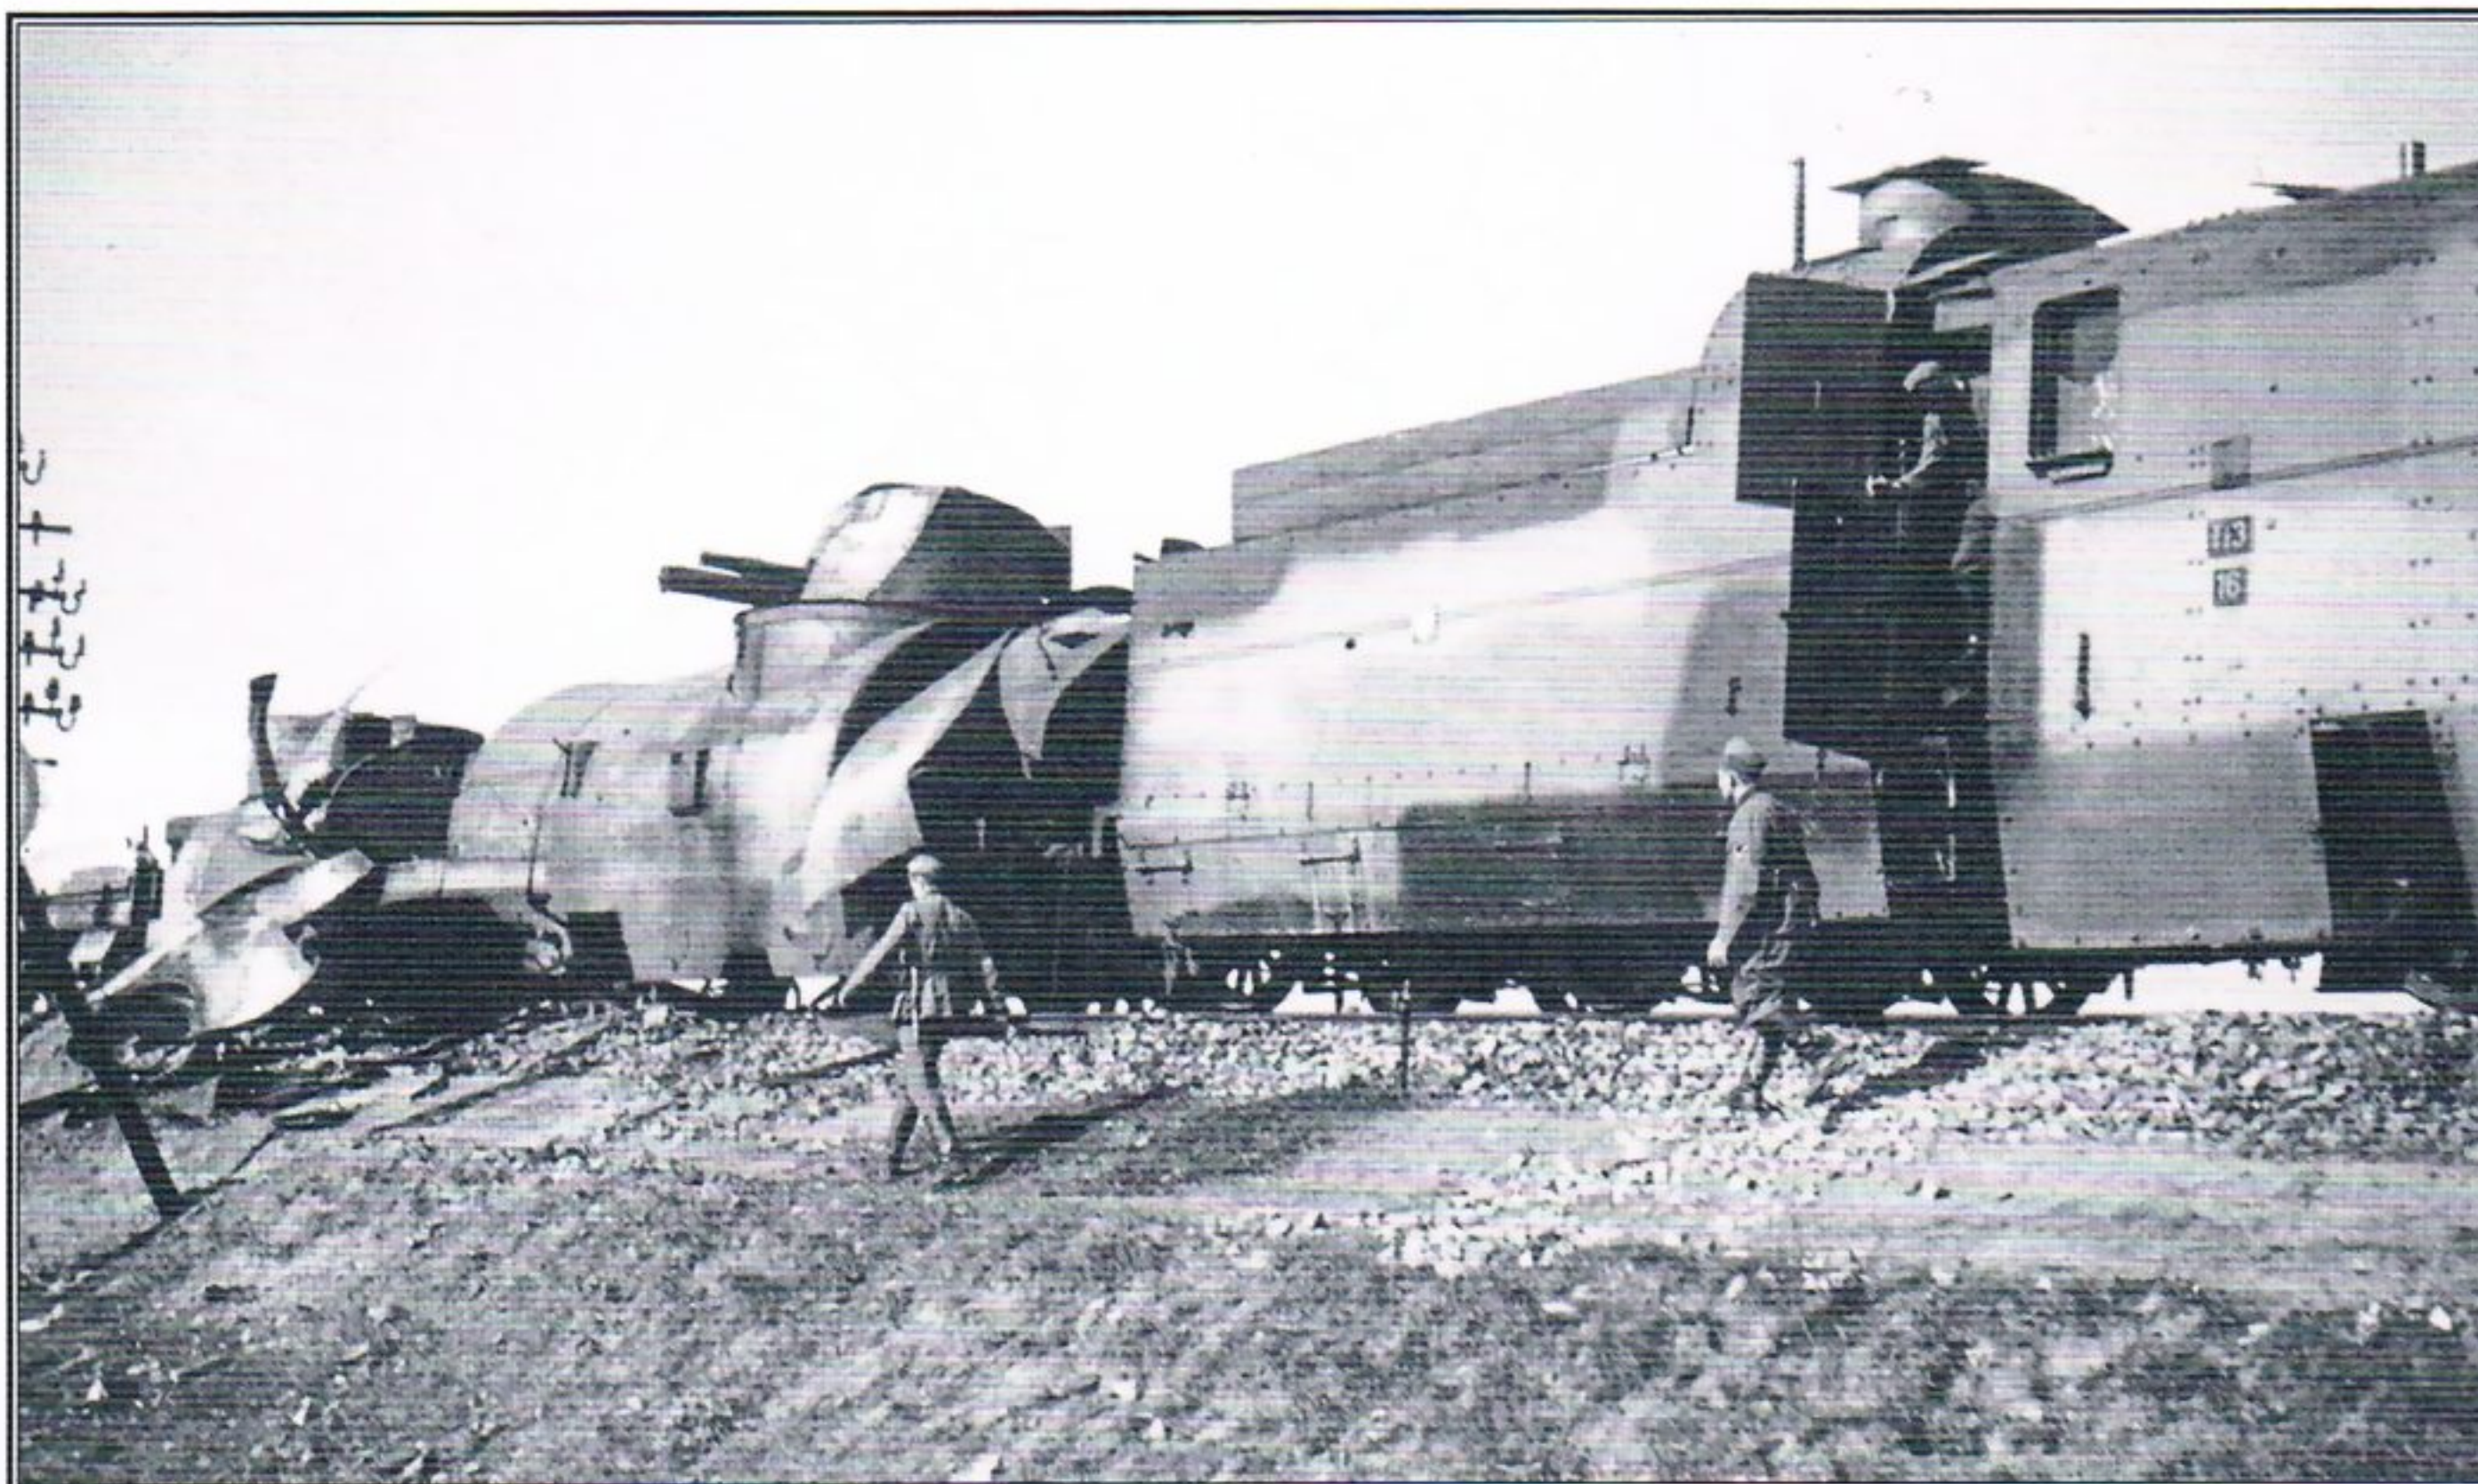
Strona 20 u góry. Tankietka TK-S z radiostacją i czołg Renault FT na prowadnicy W10-872 z pociągu pancernego nr 12.

*Page 20 top. A TK-S tankette fitted with radio set and a Renault FT tank on No. W10-872 railway chassis of the Armoured Train No. 12. [Wawrzyniec Markowski]*

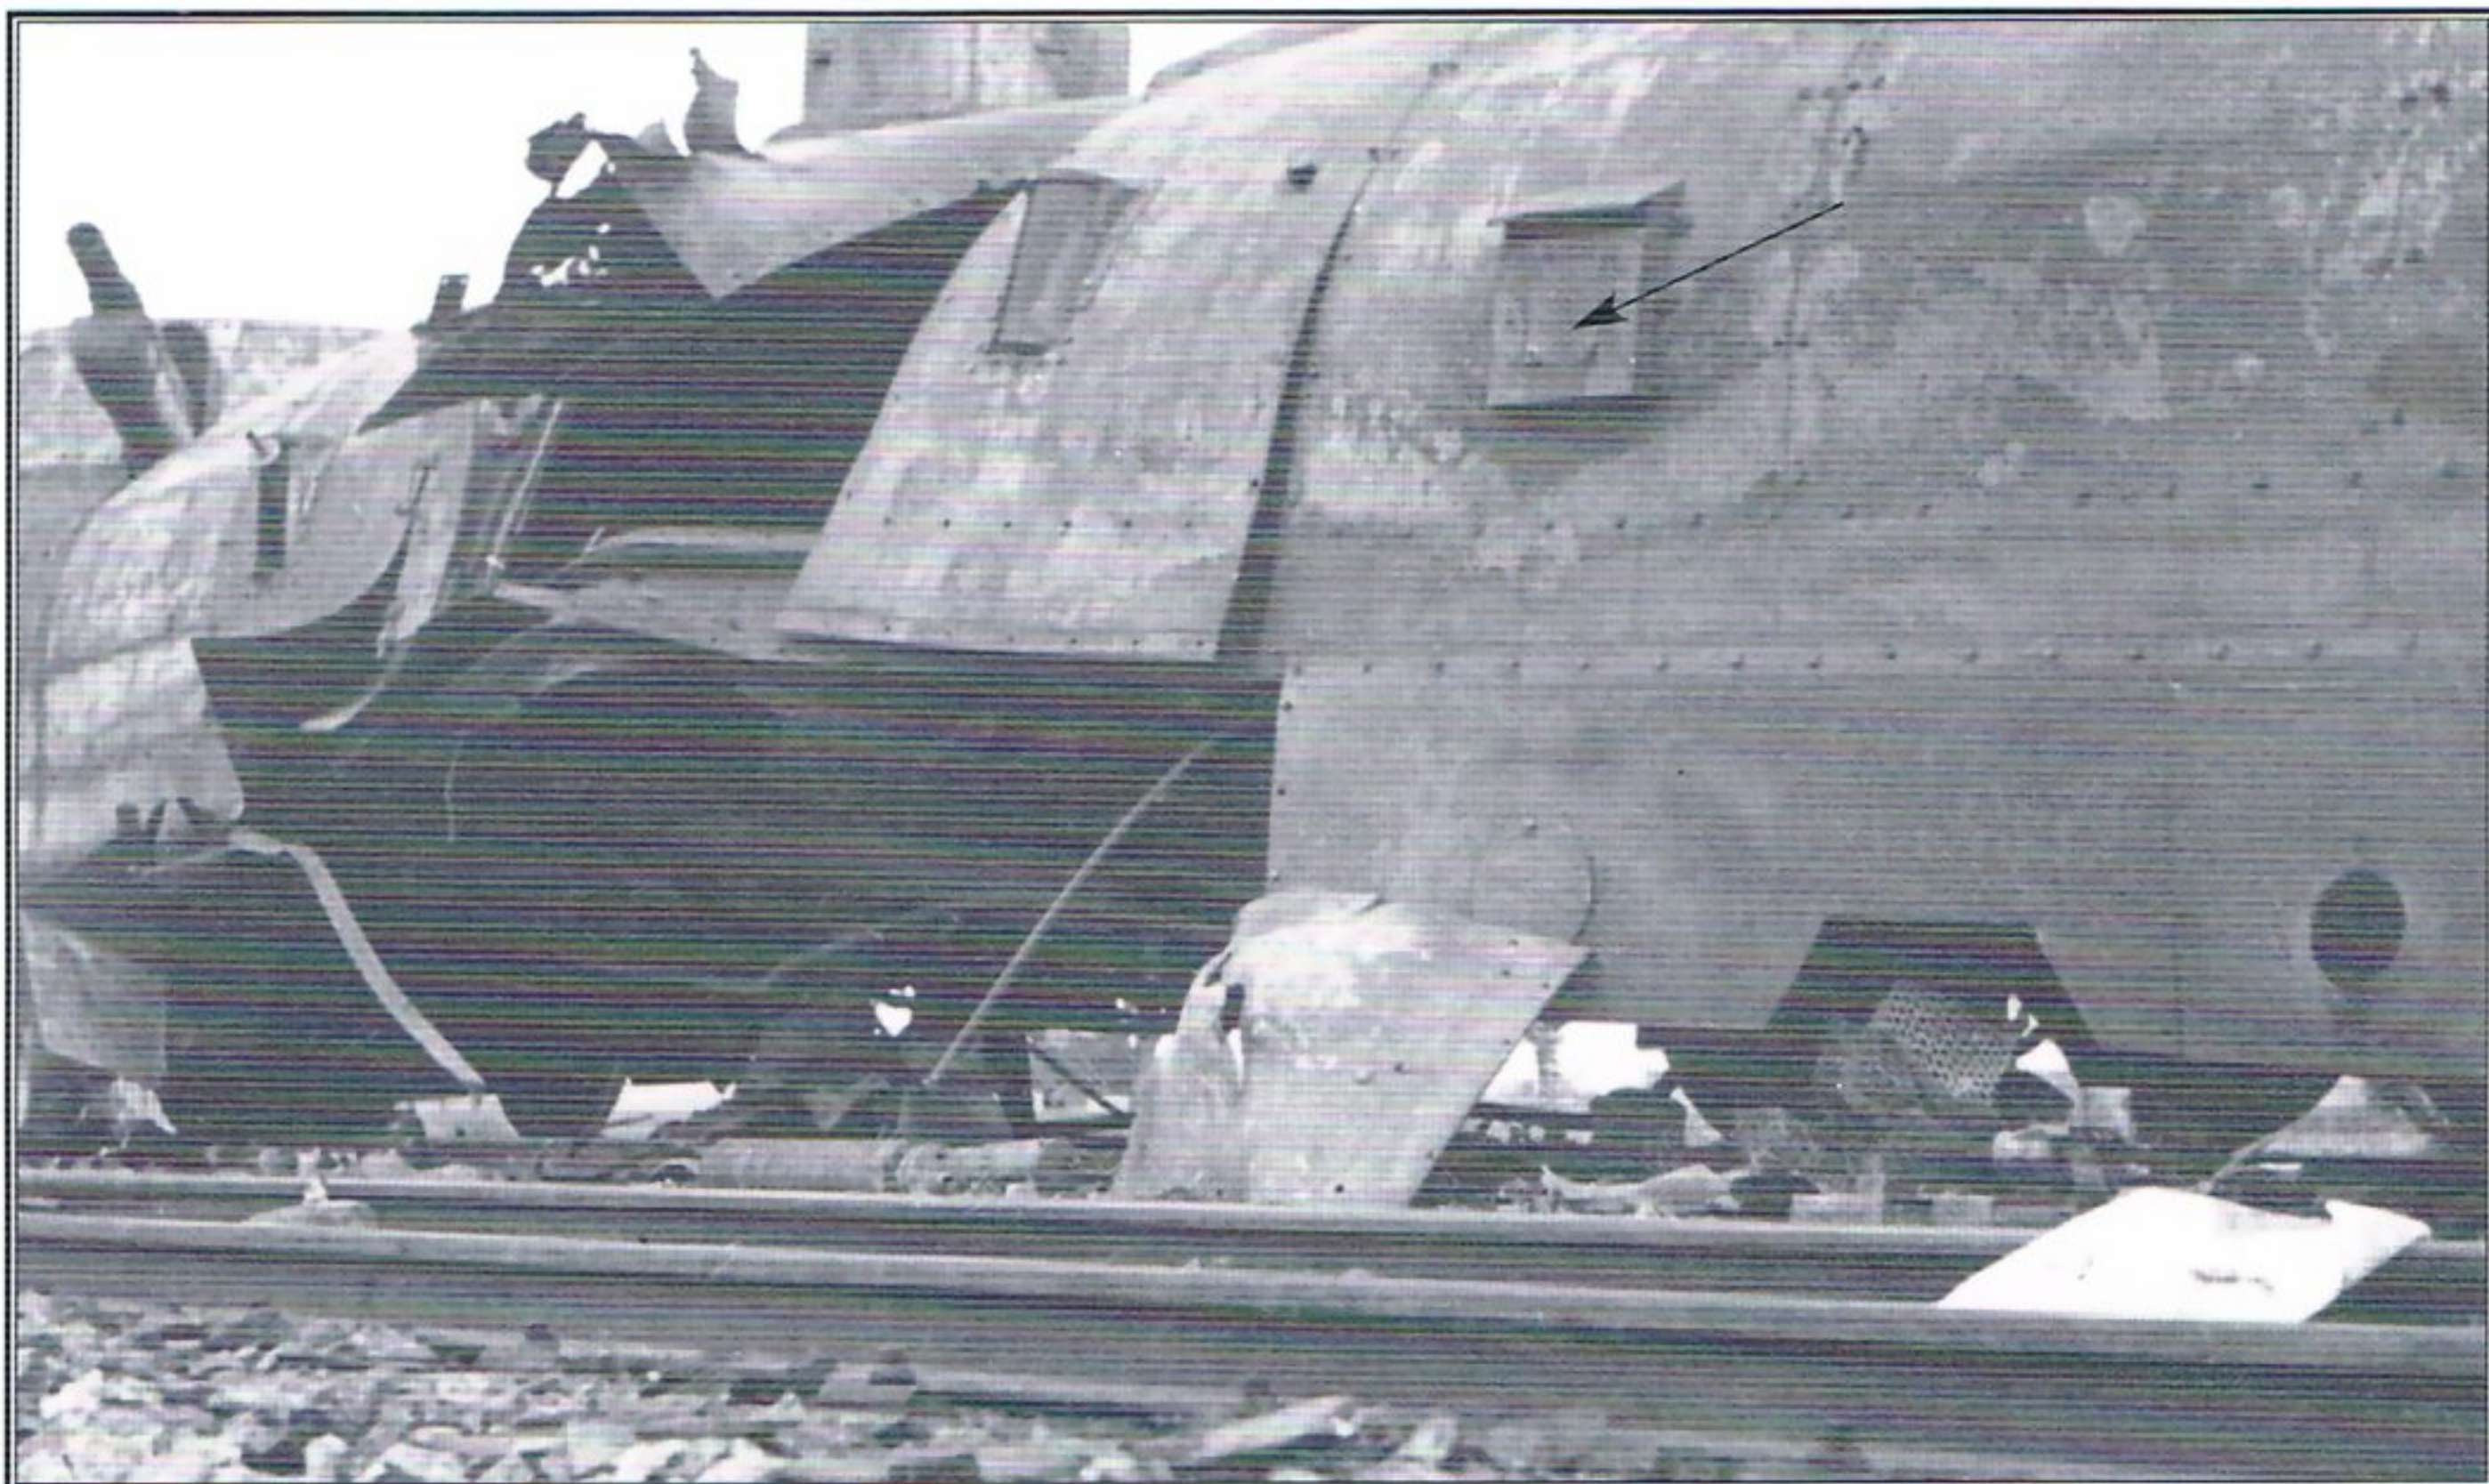
**Zniszczony przedni wagon artyleryjski pociągu pancernego nr 12, Ołtarzew, wrzesień 1939 roku. Widoczne zerwane godło „PKP”.**

*A destroyed front artillery wagon of the armoured train No. 12 seen in Ołtarzew in September 1939. [Mariusz Zimny]*

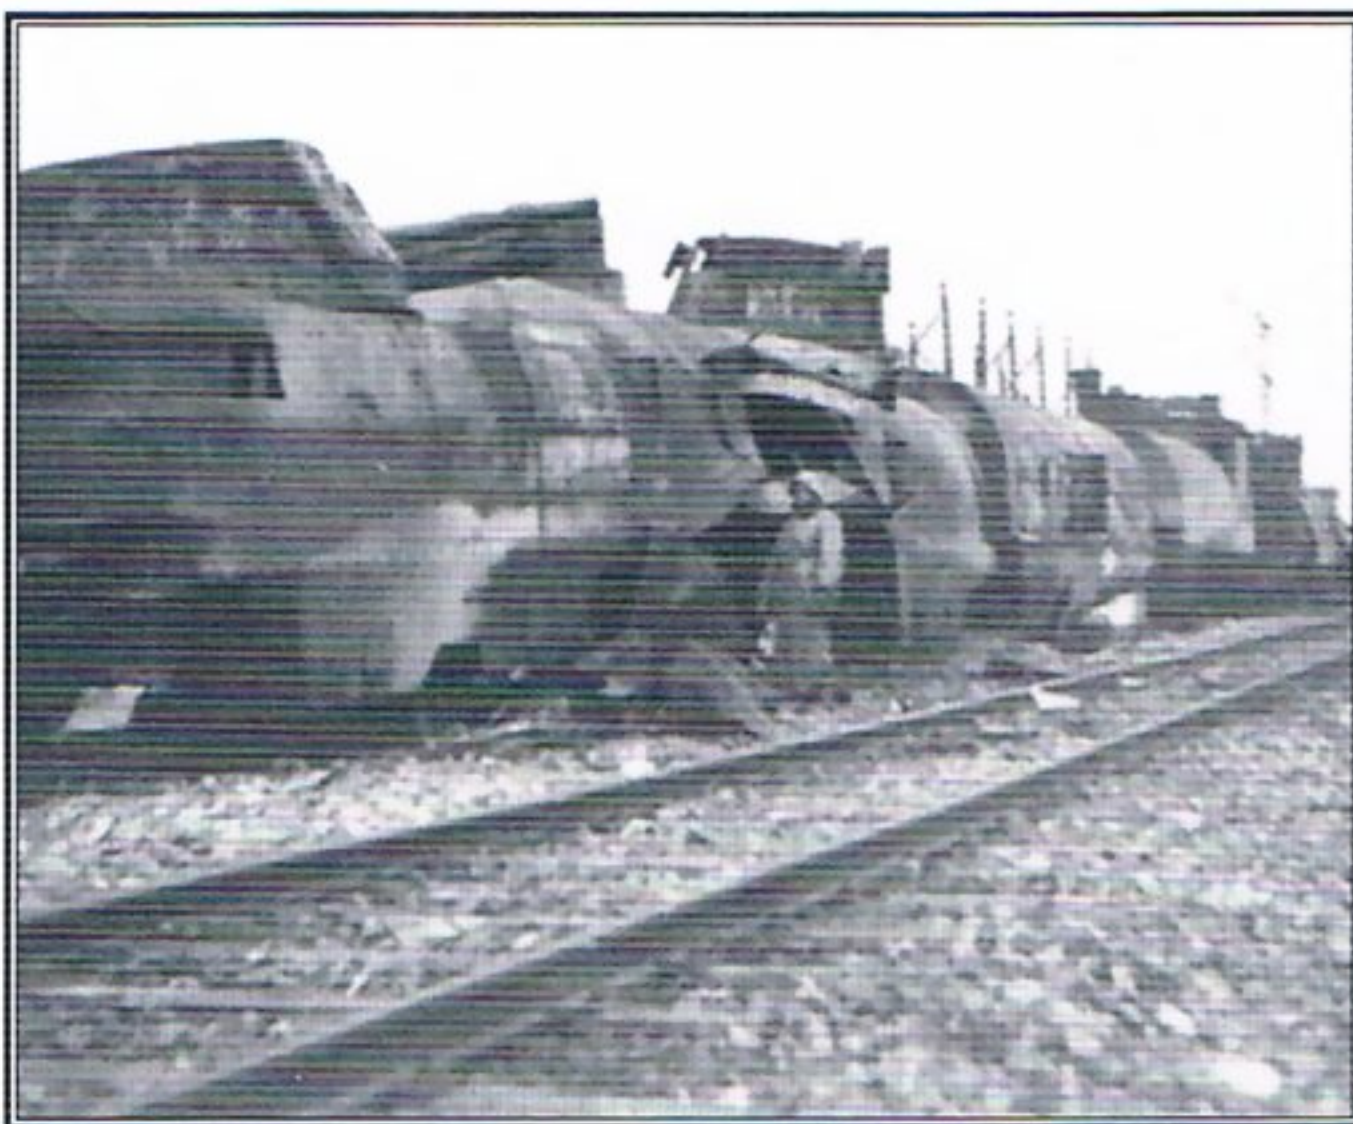
**Wysadzony tylny wagon artyleryjski i wagon szturmowy z pociągu pancernego nr 12.**

*A blown up rear artillery wagon and an assault wagon of the Armoured Train No. 12. [Wawrzyniec Markowski]*

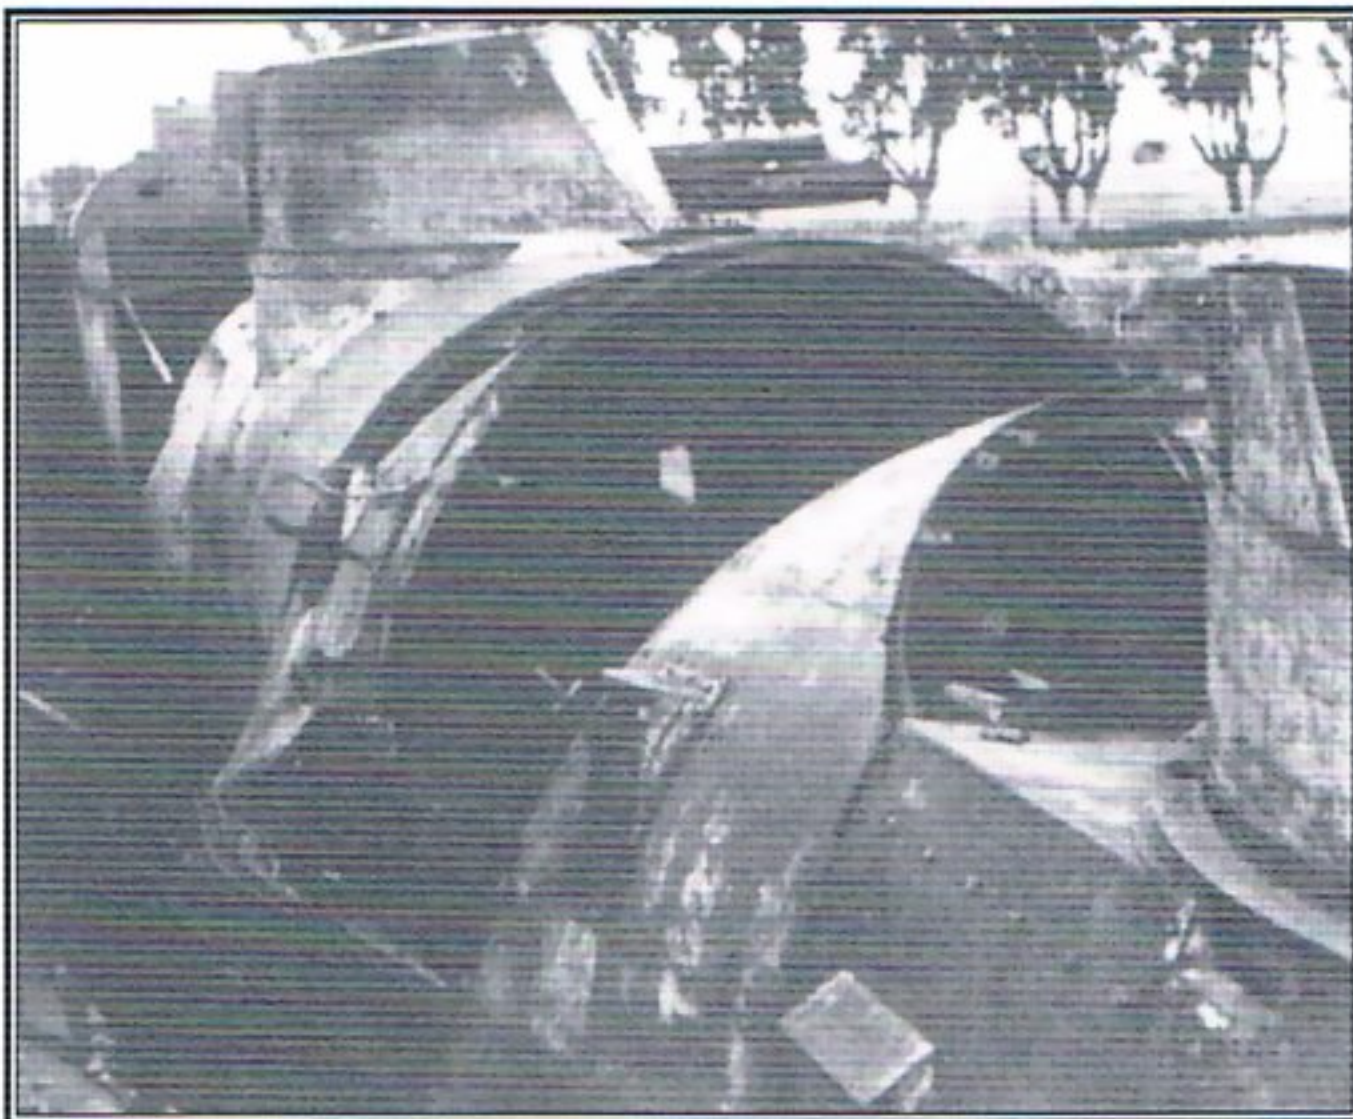
**Zniszczony wagon artyleryjski pociągu pancernego nr 12, Ołtarzew, wrzesień 1939 roku.**

*A destroyed artillery wagon of the armoured train No. 12 seen in Ołtarzew in September 1939.*

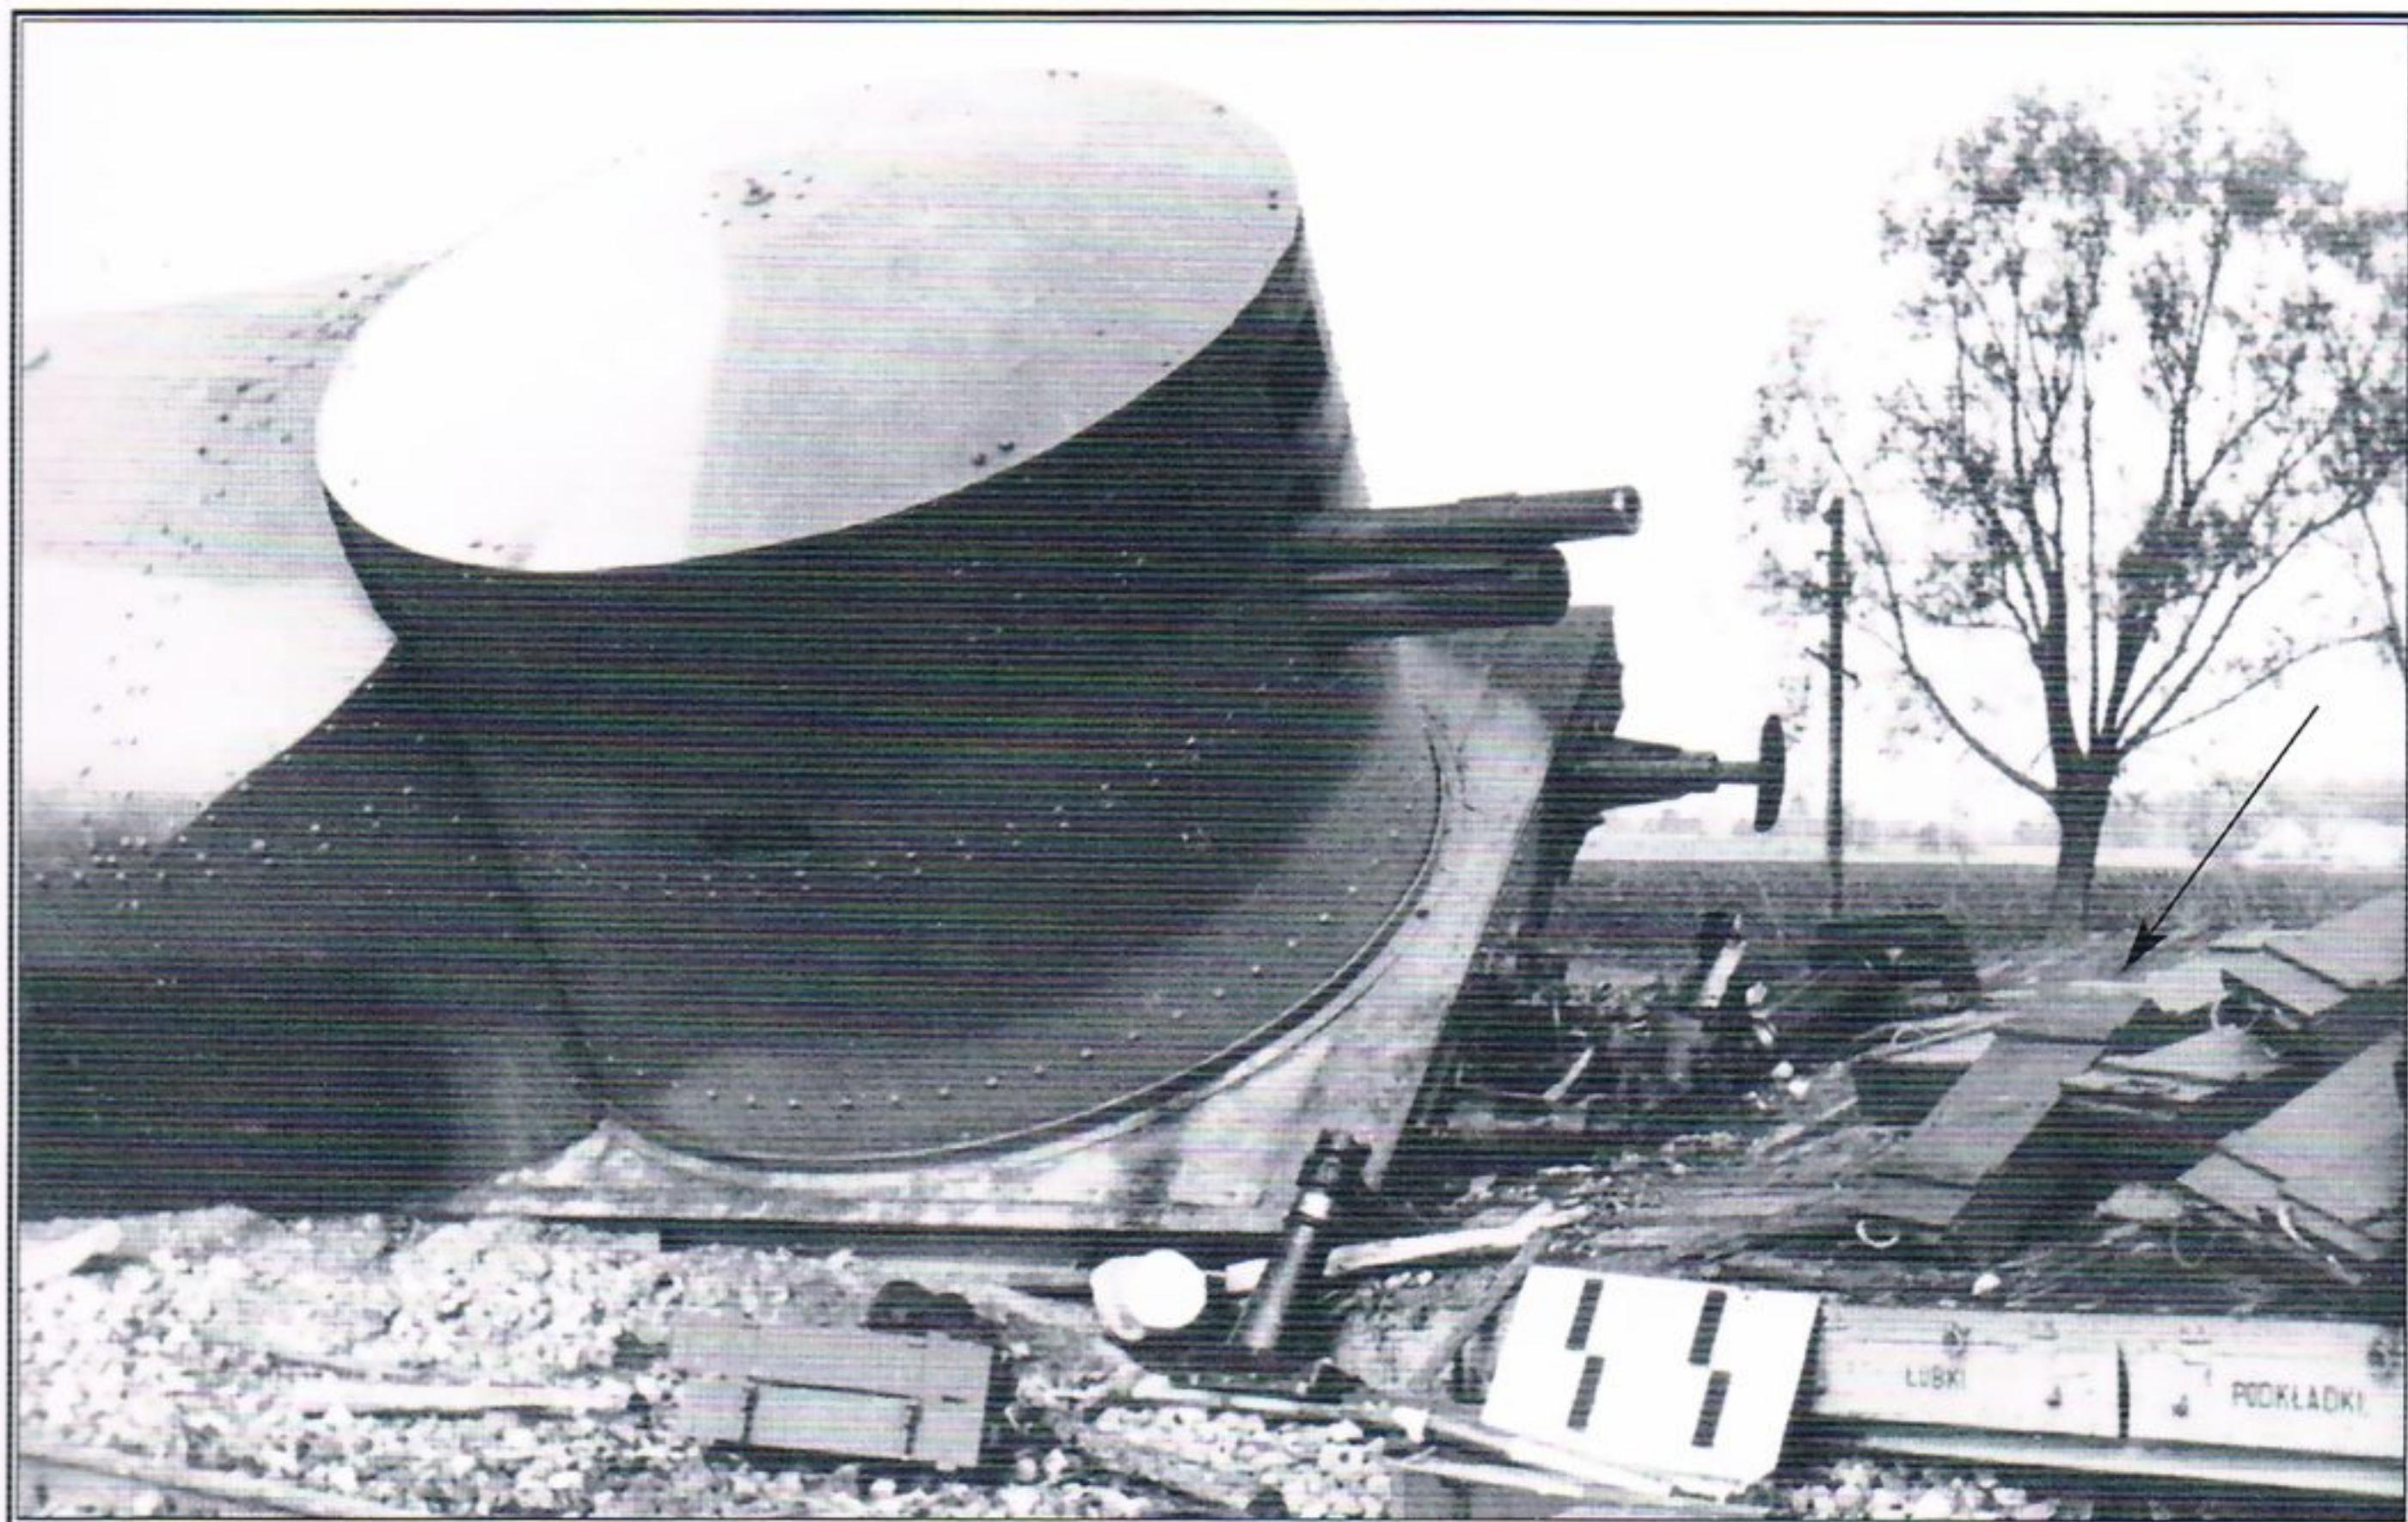
Wykolejony przedni wagon artyleryjski pociągu pancernego nr 13, nr 699053 lub nr 699054 Łochów, wrzesień 1939 roku. Widoczne wyrzucone z wojskowej platformy Pdks akcesoria do naprawy torów. Bomba nie mogła eksplodować obok pociągu, bowiem platforma nie została zasypana piaskiem i ziemią.  
A derailed front artillery wagon of Armoured Train No. 13 No. 699053 or 699054 seen in Łochów in September 1939. Note foreground are seen a rail repair accessories set get out of a Pdks military flatcar. [Wawrzyniec Markowski]
