**TANK POWER VOL. CXLVIII**

# **Polskie pociągi pancerne 1939**

Janusz Ledwoch

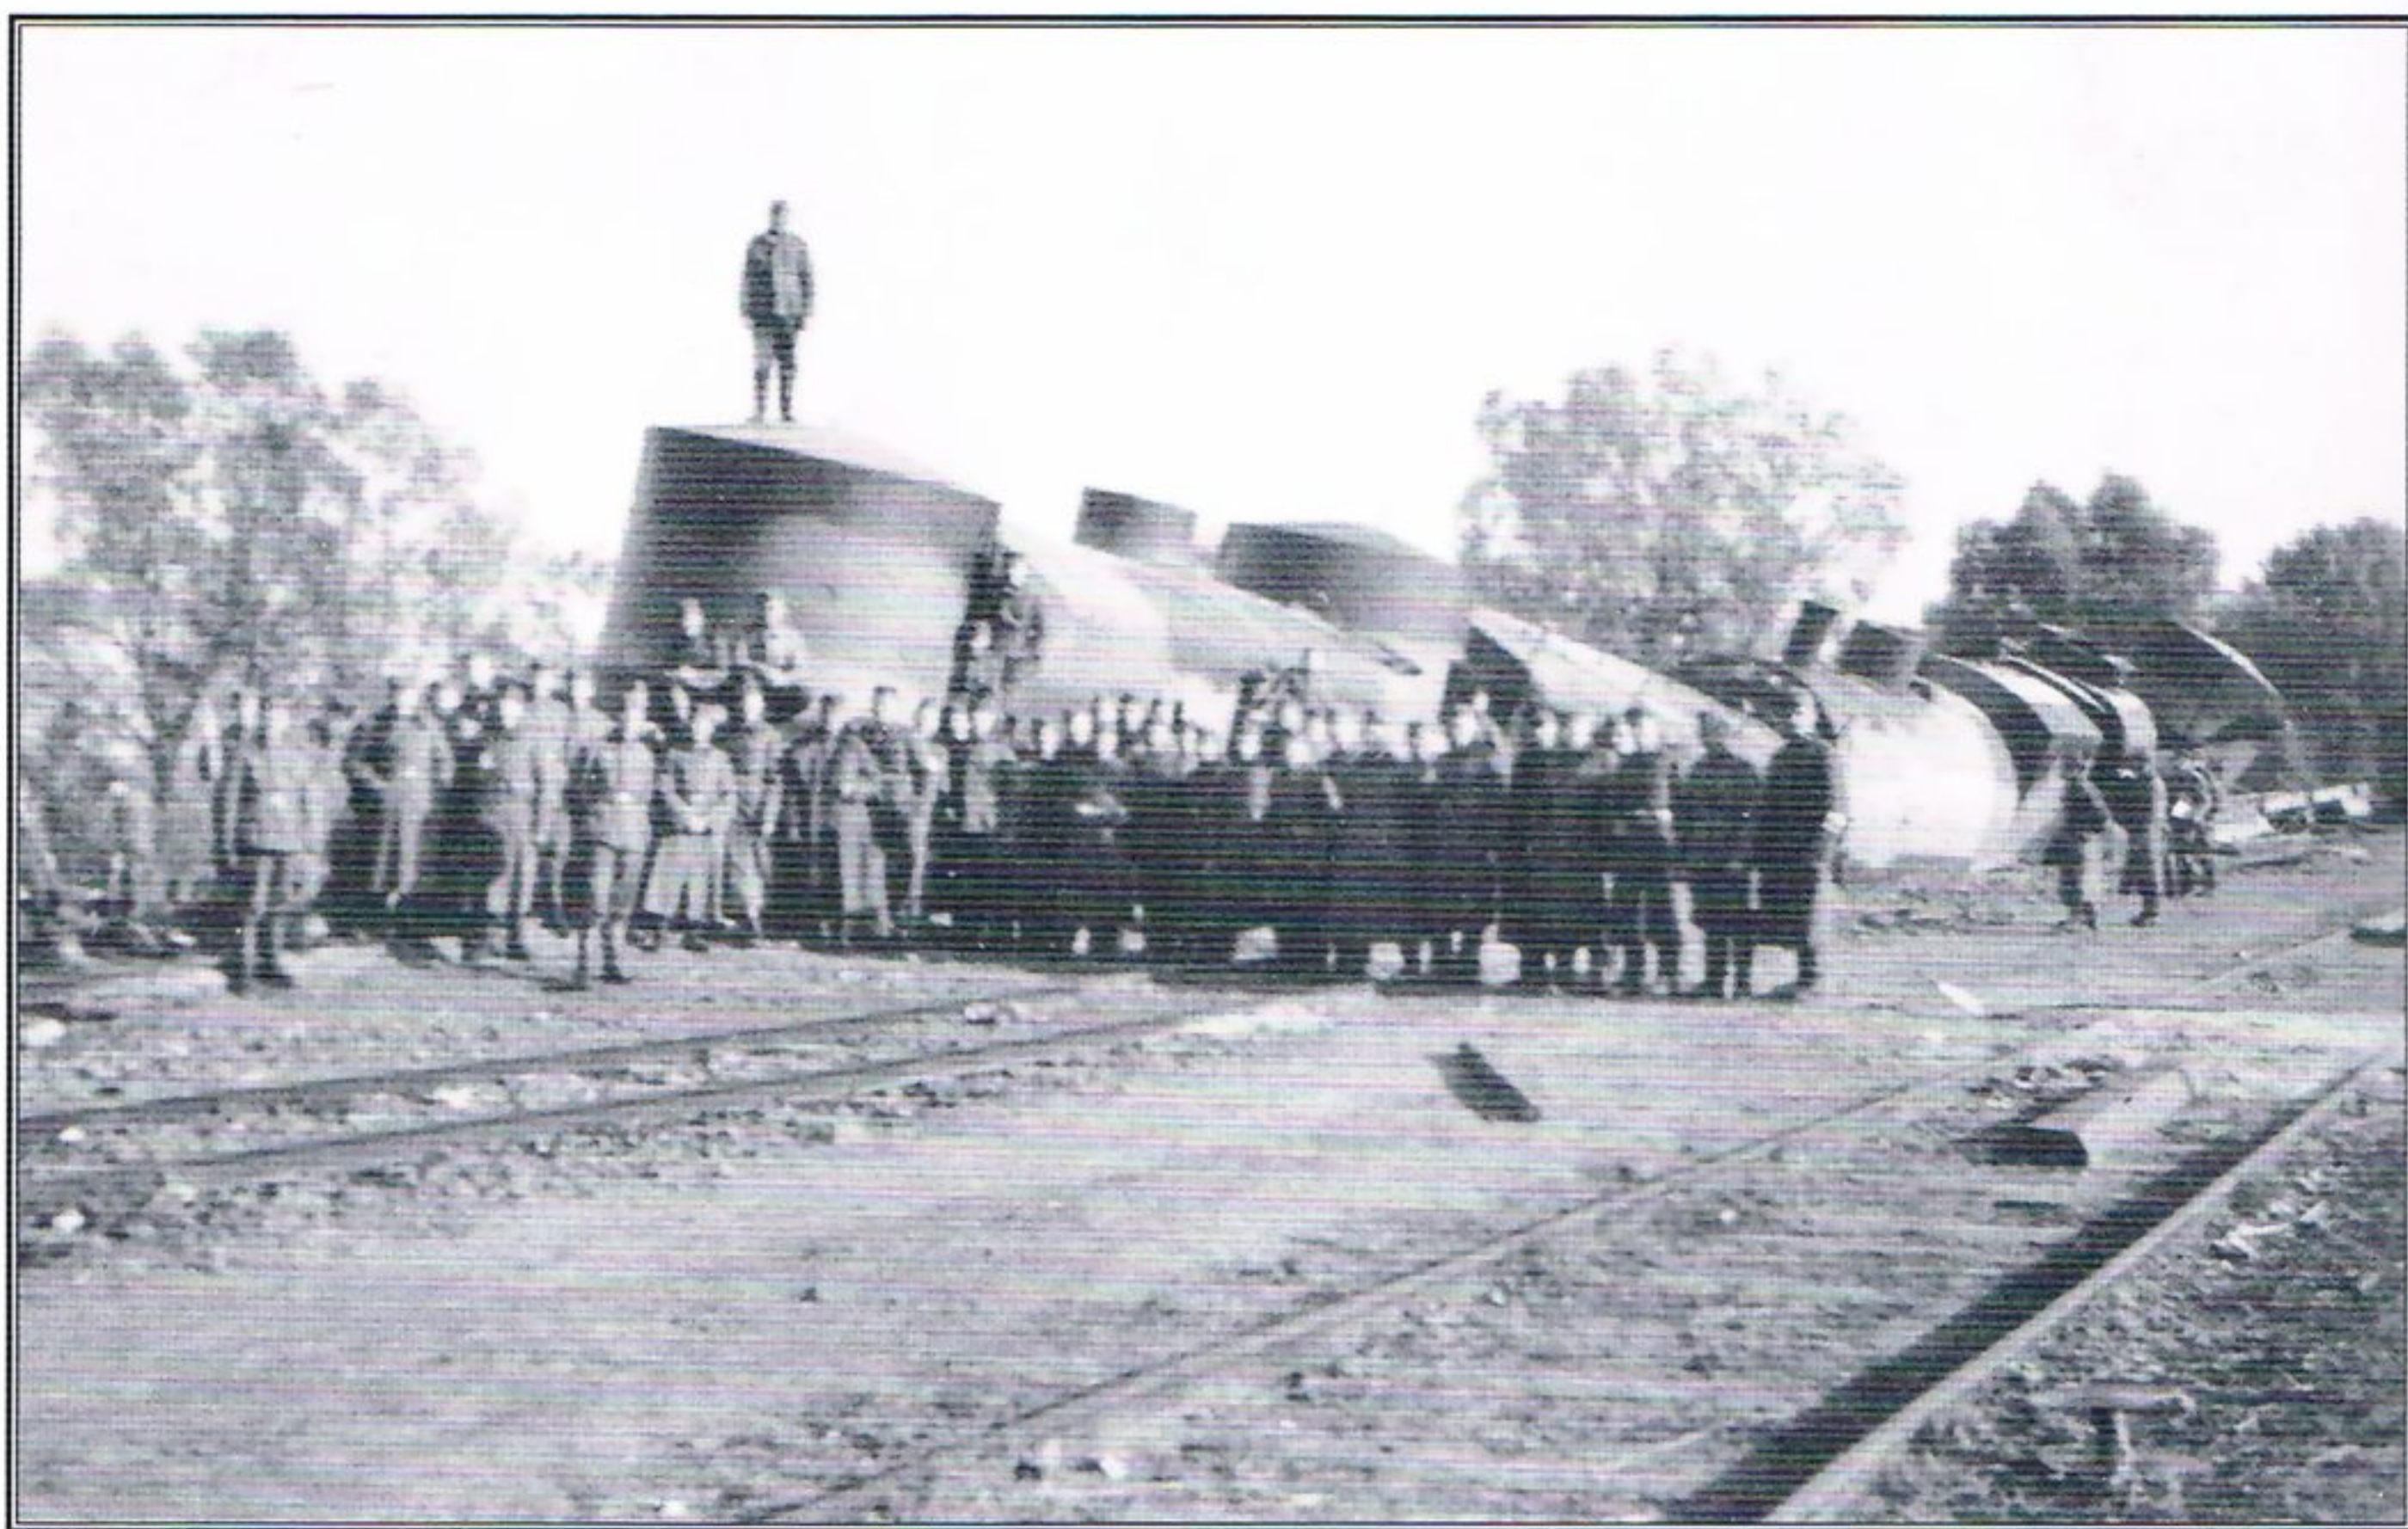
Wykolejony tylny wagon artyleryjski i wagon szturmowy pociągu pancernego nr 13, Łochów, wrzesień 1939 roku. Widoczne wymontowane działa.

*A derailed rear artillery and assault wagons of Armoured Train No. 13 seen in Łochów in September 1939. Note dismounted guns. [Wawrzyniec Markowski]*

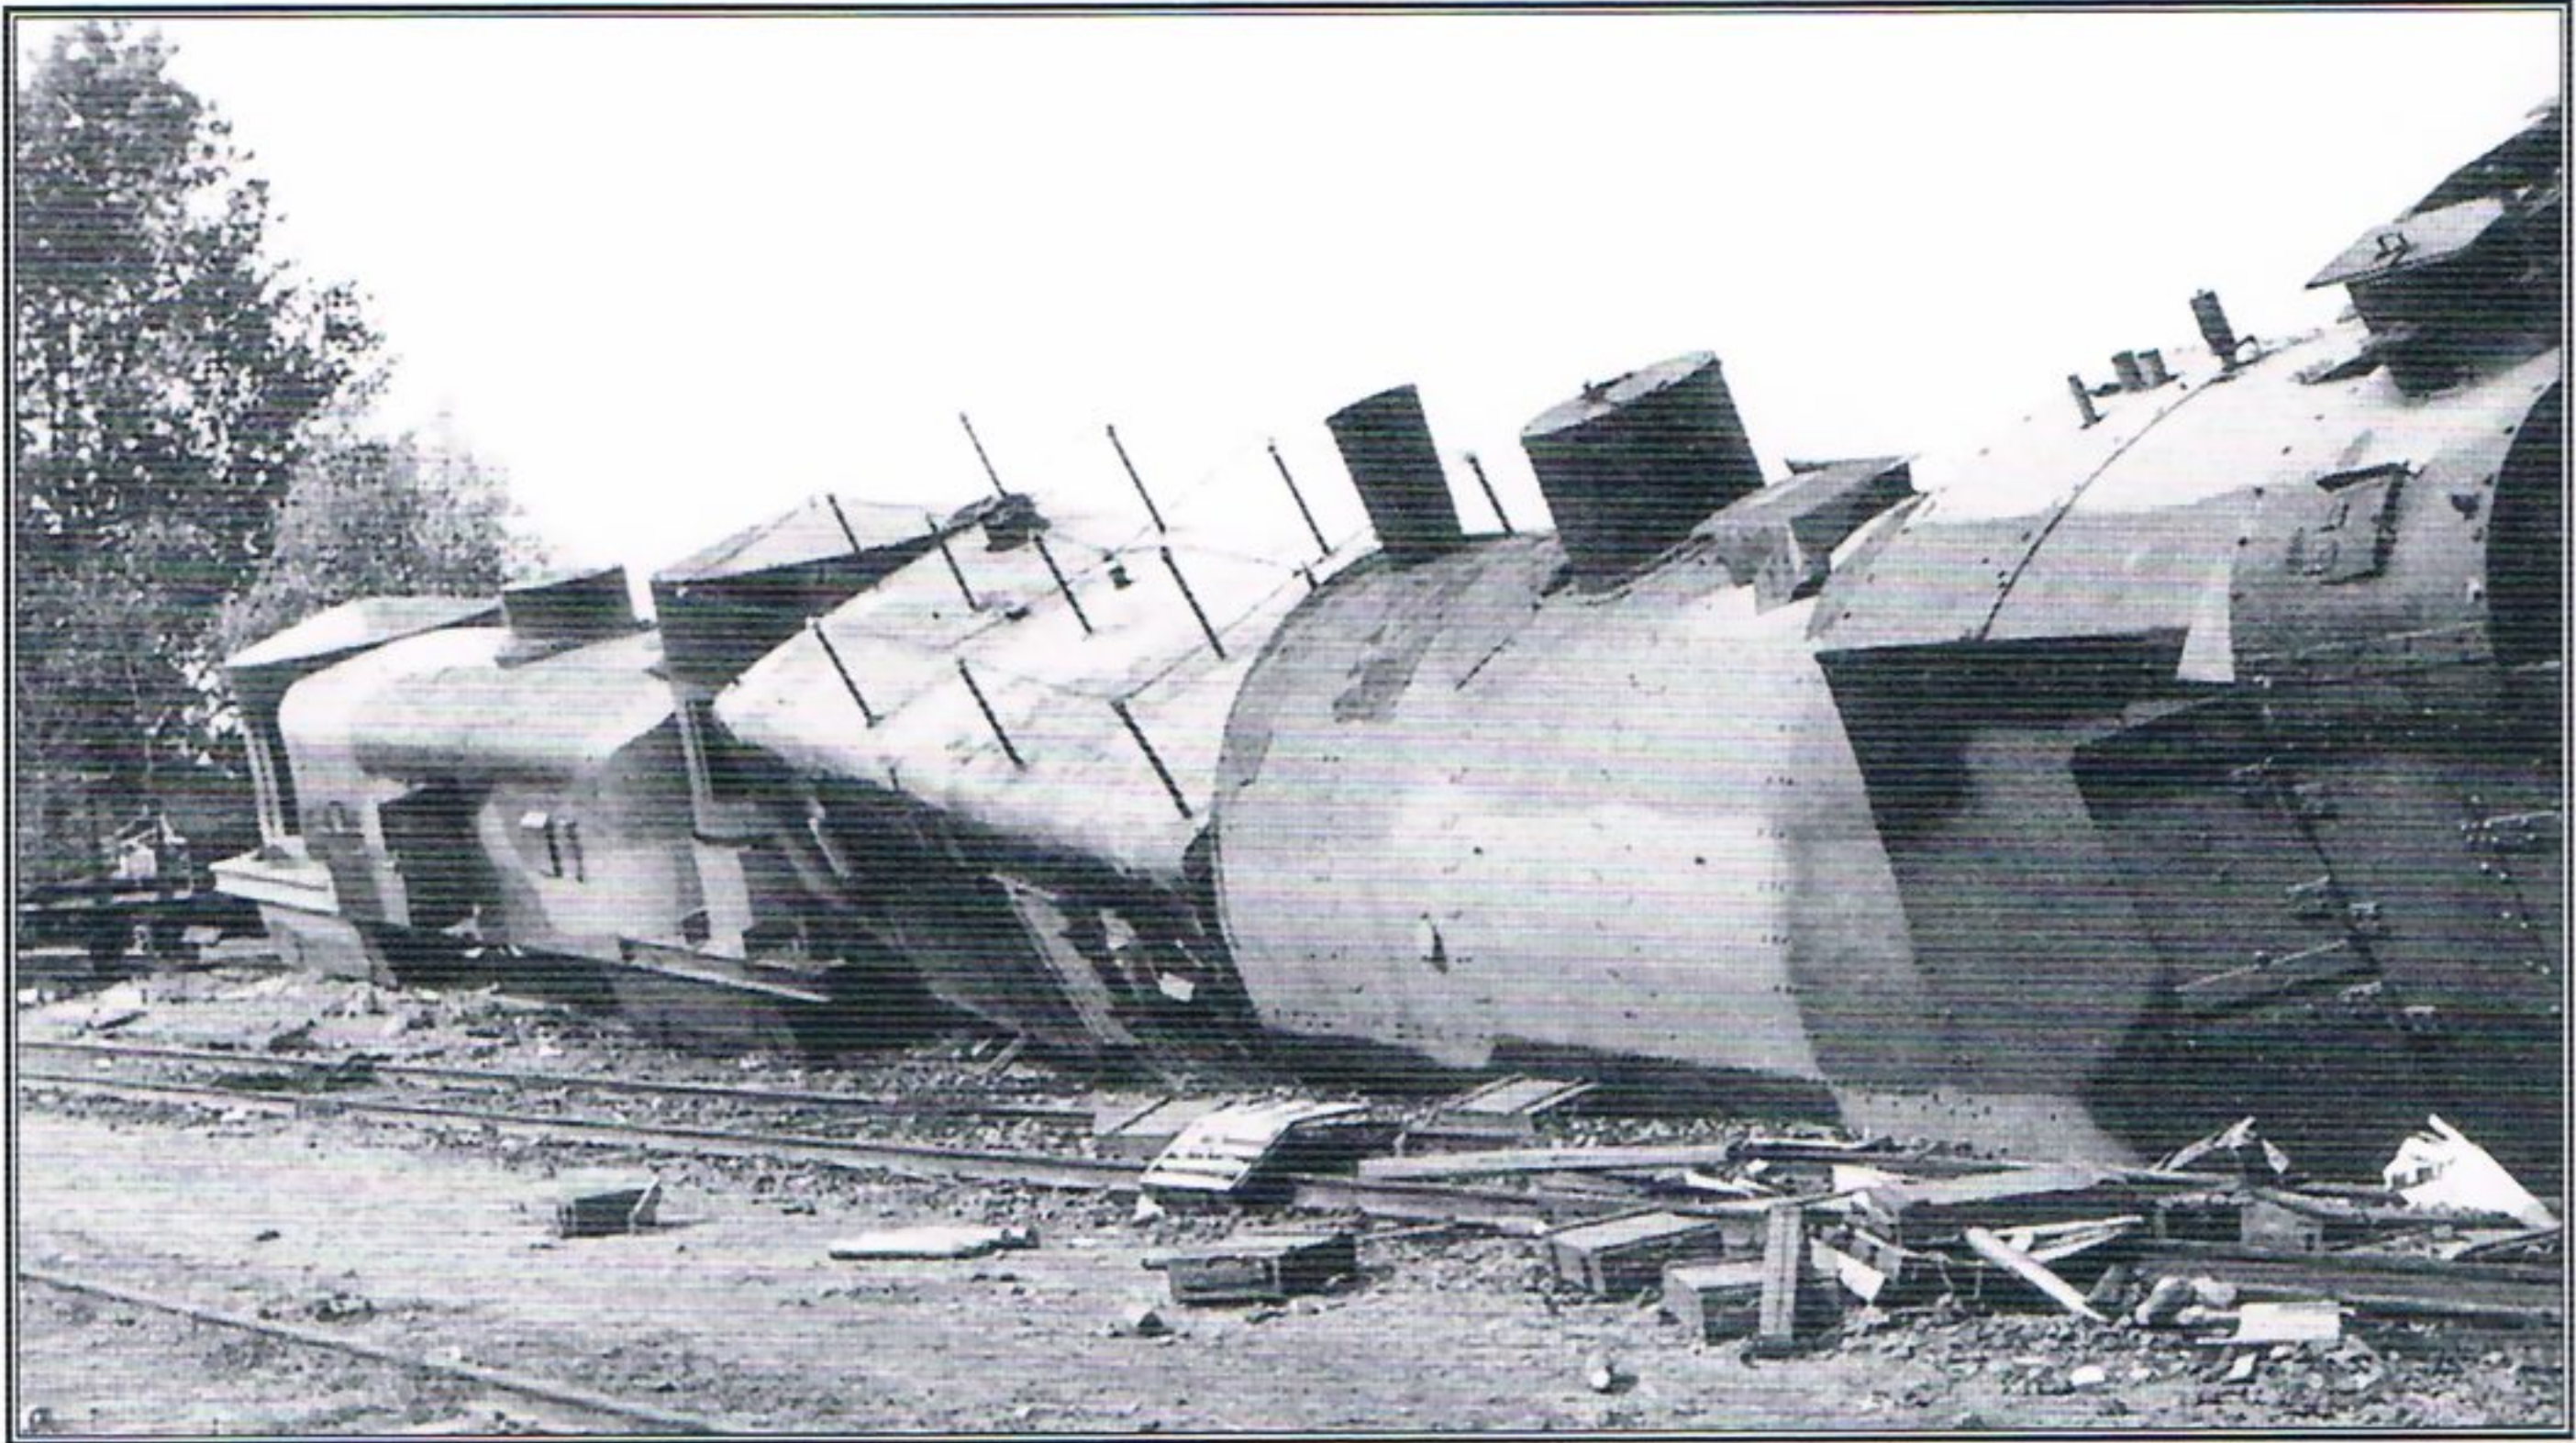
**Wykolejona lokomotywa Ti3 nr 3, wagon szturmowy i artyleryjski pociągu pancernego nr 13, Łochów, wrzesień 1939 roku.**  
*The derailed locomotive Type Ti3 No. 3 assault and artillery wagons of the Armoured Train No. 13 seen in Łochów in September 1939. [Wawrzyniec Markowski]*

Wybuchająca bomba nie spowodowała „zdmuchnięcia” z toru jadącego (maksymalnie 10–15 km/h z uwagi na rozjazdy na stacji) pociągu pancernego, bowiem część ziemi z leja znajduje się pod składem pociągu, a więc pociąg pancerny najechał na istniejący już lej (to tłumaczy, dlaczego żadna załoga samolotu nie zgłosiła zniszczenia pociągu, po prostu załoga **Heinkla** zbombardowała stację i odleciała, a pociąg po pewnym czasie przejechał obok leja). Za takim scenariuszem przemawia też fakt, że pociąg i platforma nie zostały przysypane piaskiem i ziemią. Wybuch bomby obok pociągu spowodowałby jego dokumentne „upudrowanie”. Natomiast, gdy pociąg jechał kilka minut po eksplozji, a ziemia i piasek już opadły i wtedy skład pozostał „czysty”.

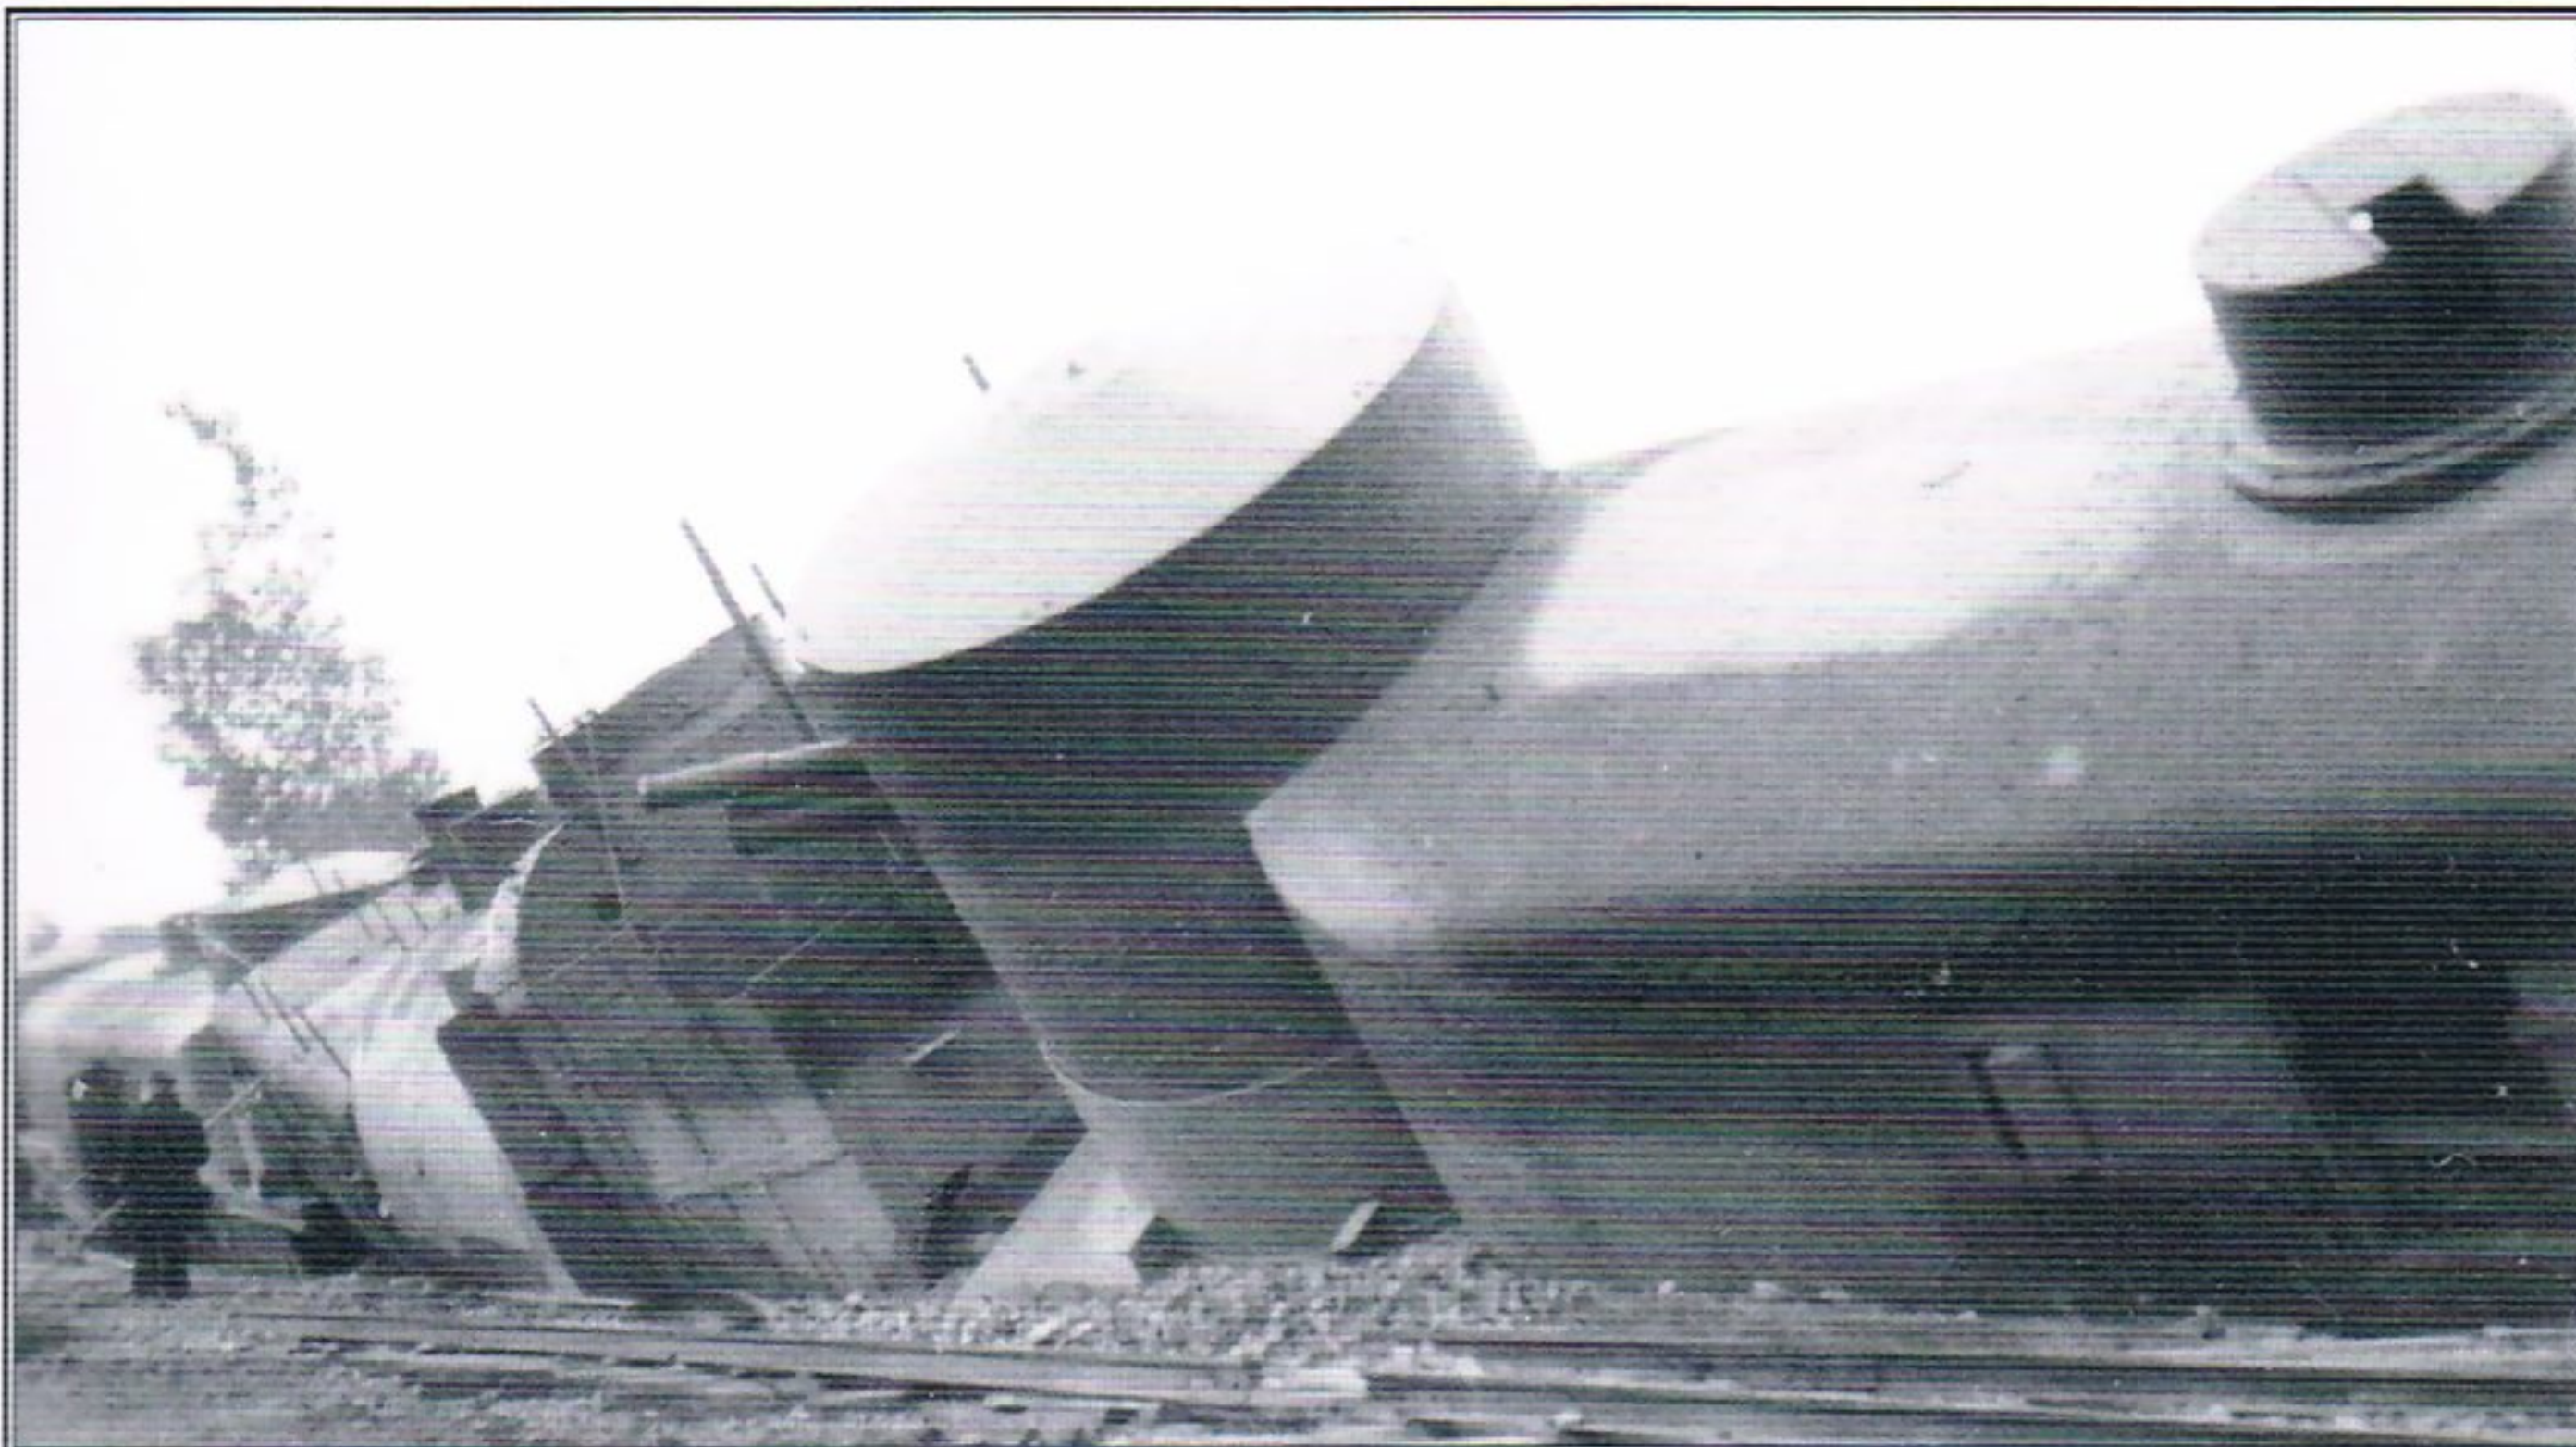
Wykolejony przedni wagon artyleryjski pociągu pancernego nr 13, Łochów, wrzesień 1939 roku.

*A derailed front artillery wagon of the Armoured Train No. 13 seen in Łochów in September 1939. [Wawrzyniec Markowski]*

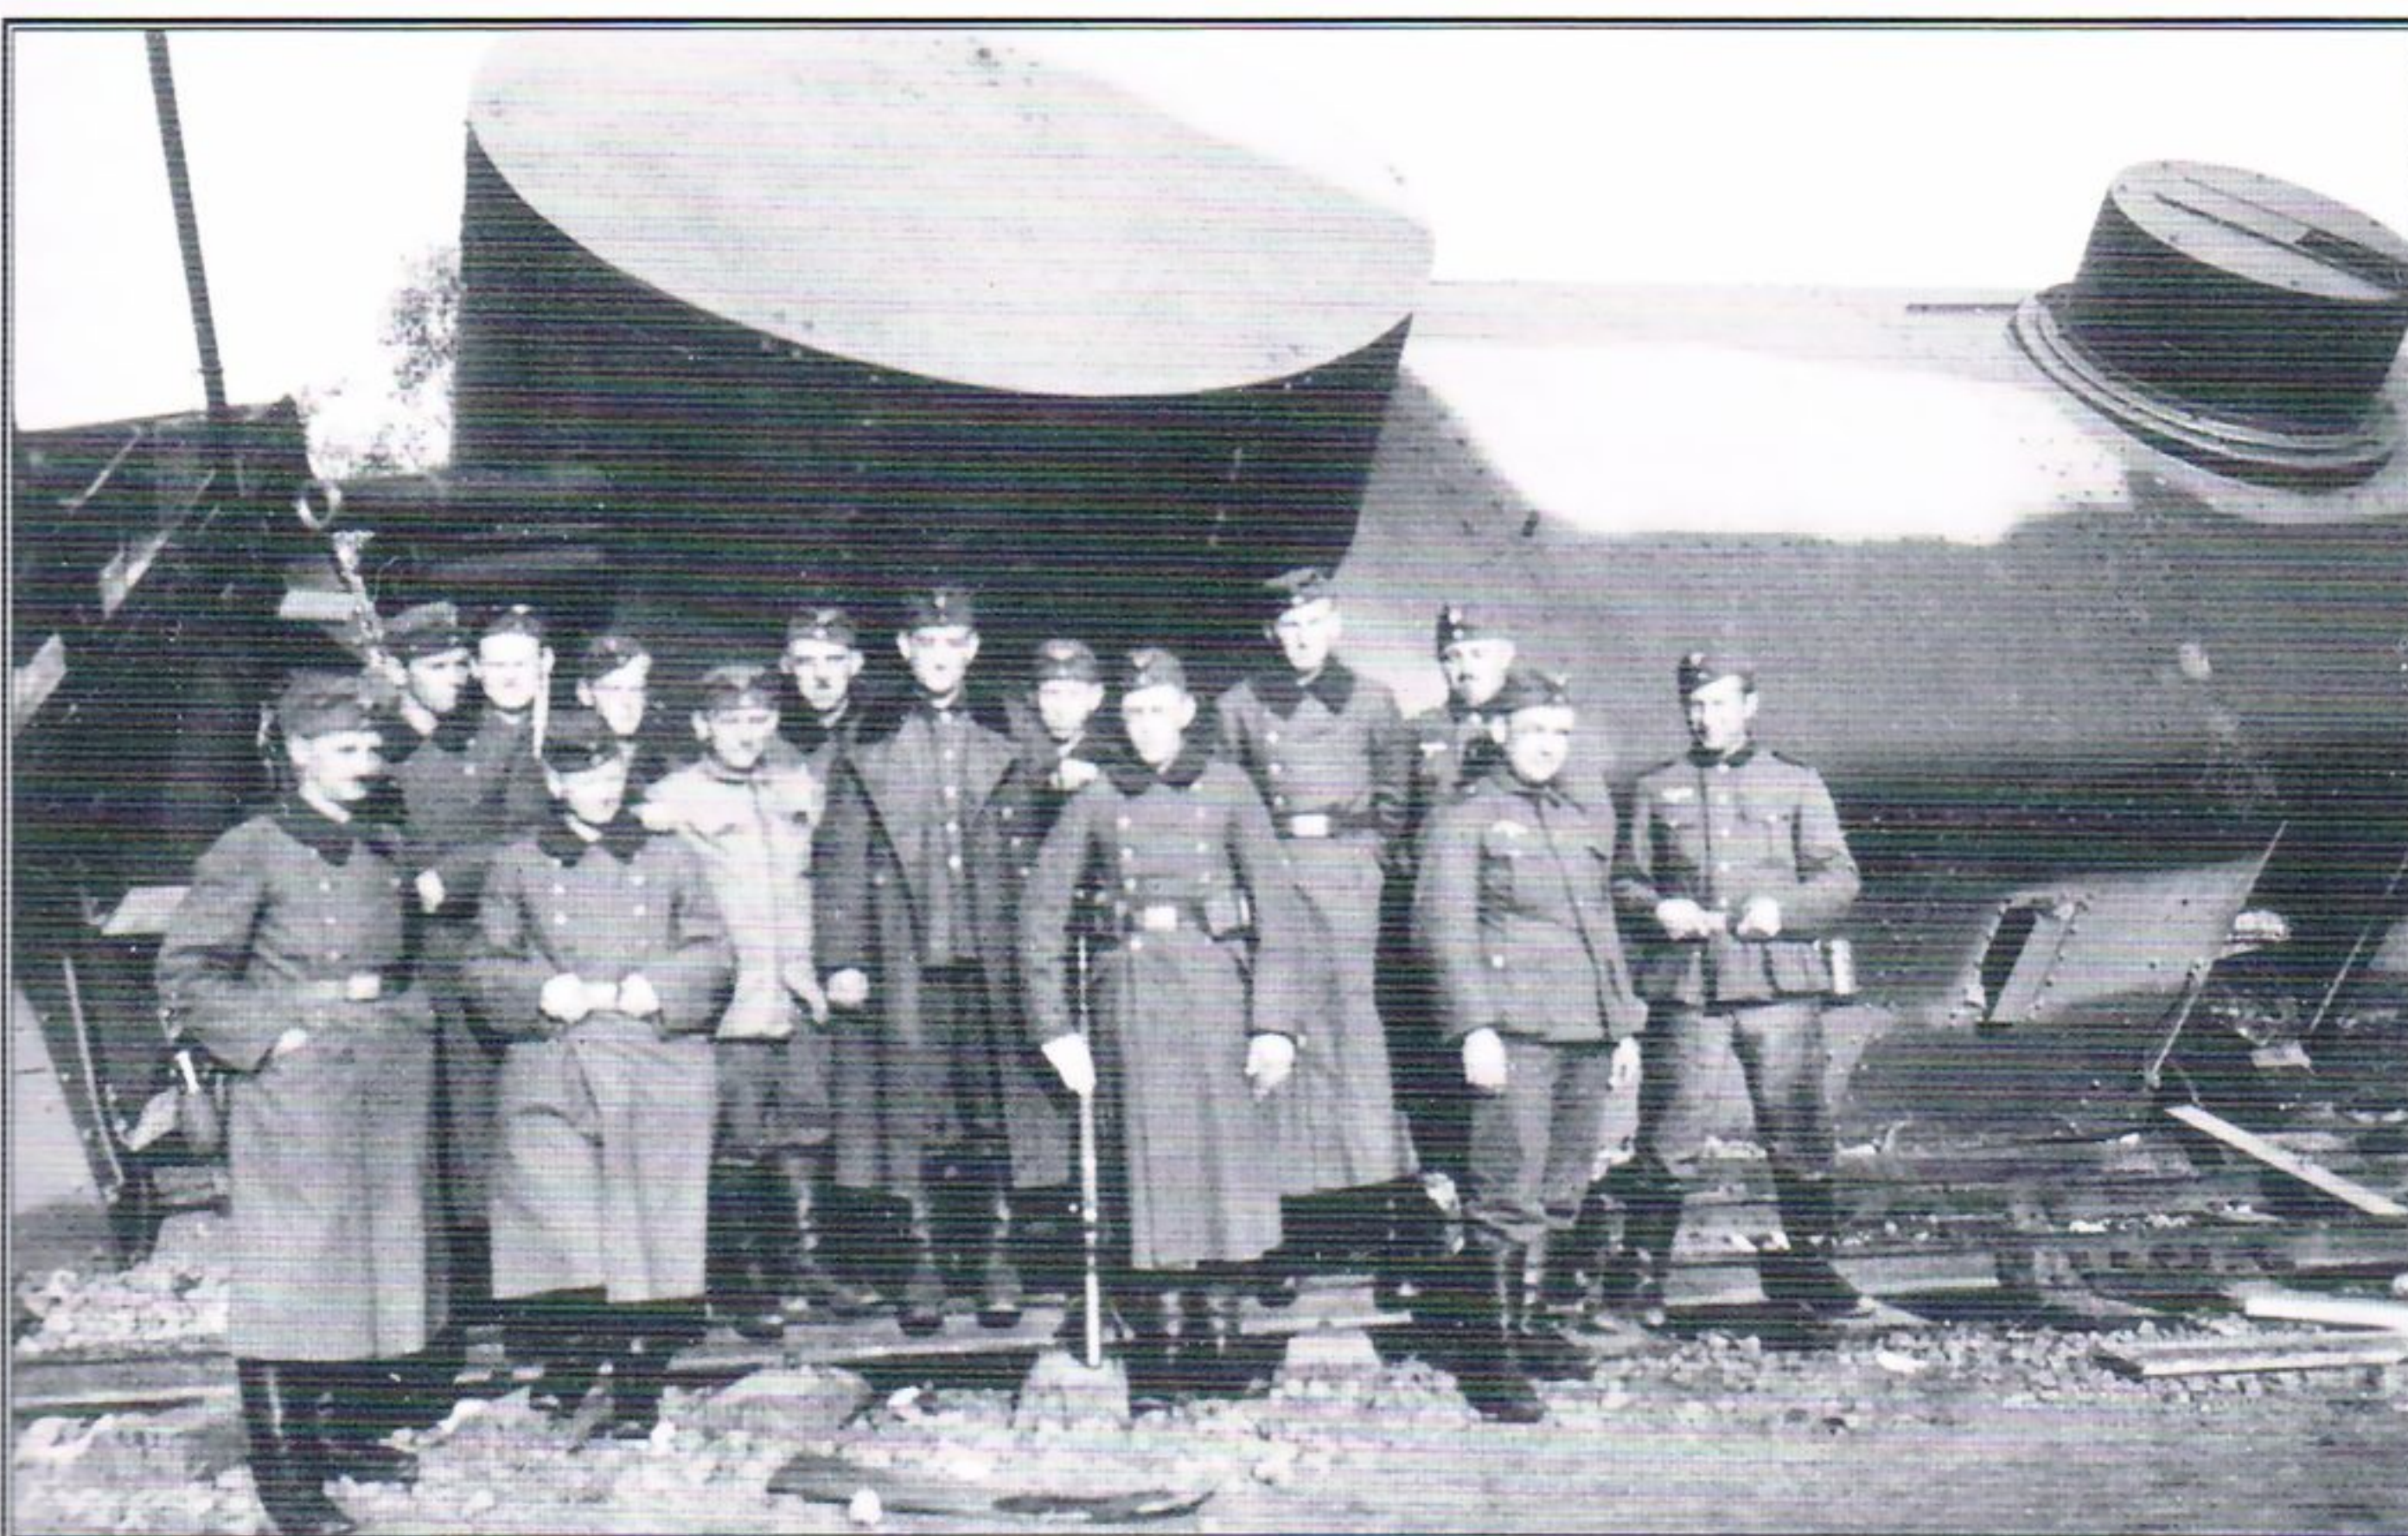
Wykolejony tylny wagon artyleryjski pociągu pancernego nr 13, Łochów, wrzesień 1939 roku.

*A derailed rear artillery wagon of the Armoured Train No. 13 seen in Łochów in September 1939. [Wawrzyniec Markowski]*

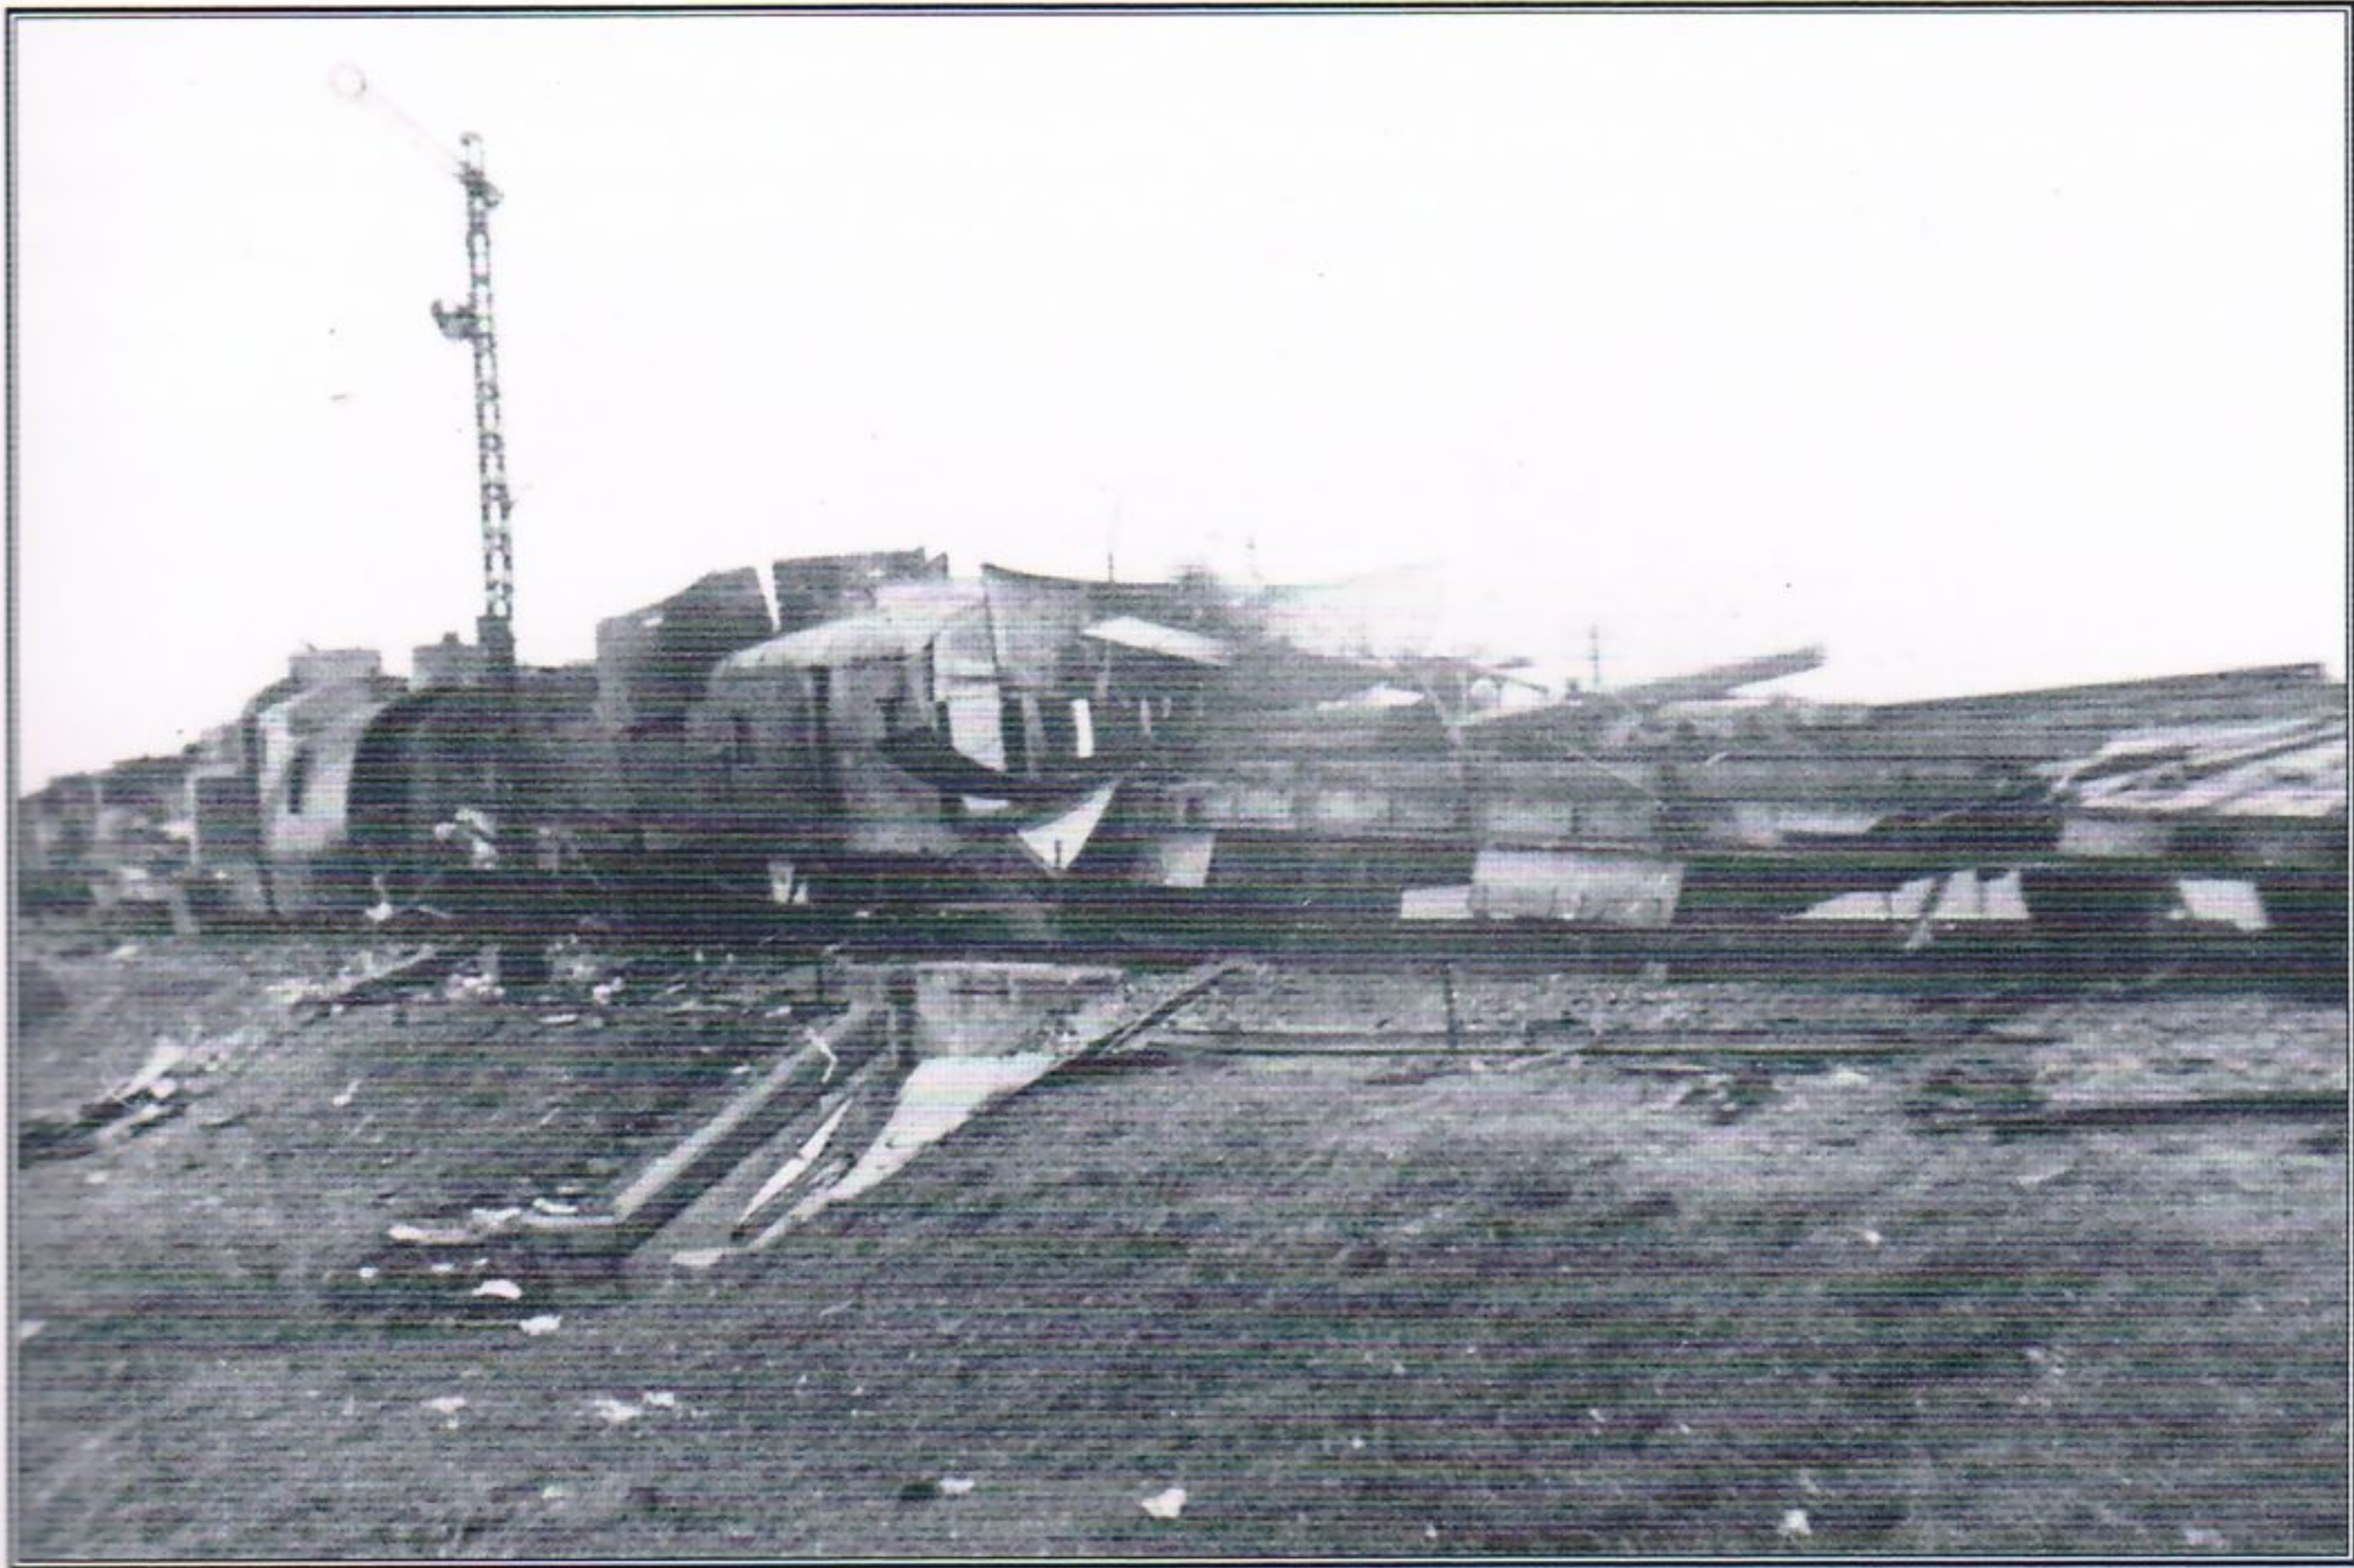
**Wysadzony w powietrze tylny wagon artyleryjski nr 658641 pociągu pancernego nr 14, wrzesień 1939 roku.**  
*A blown up rear artillery wagon No. 658641 of the Armoured Train No. 14 seen in September 1939. [Mariusz Zimny]*

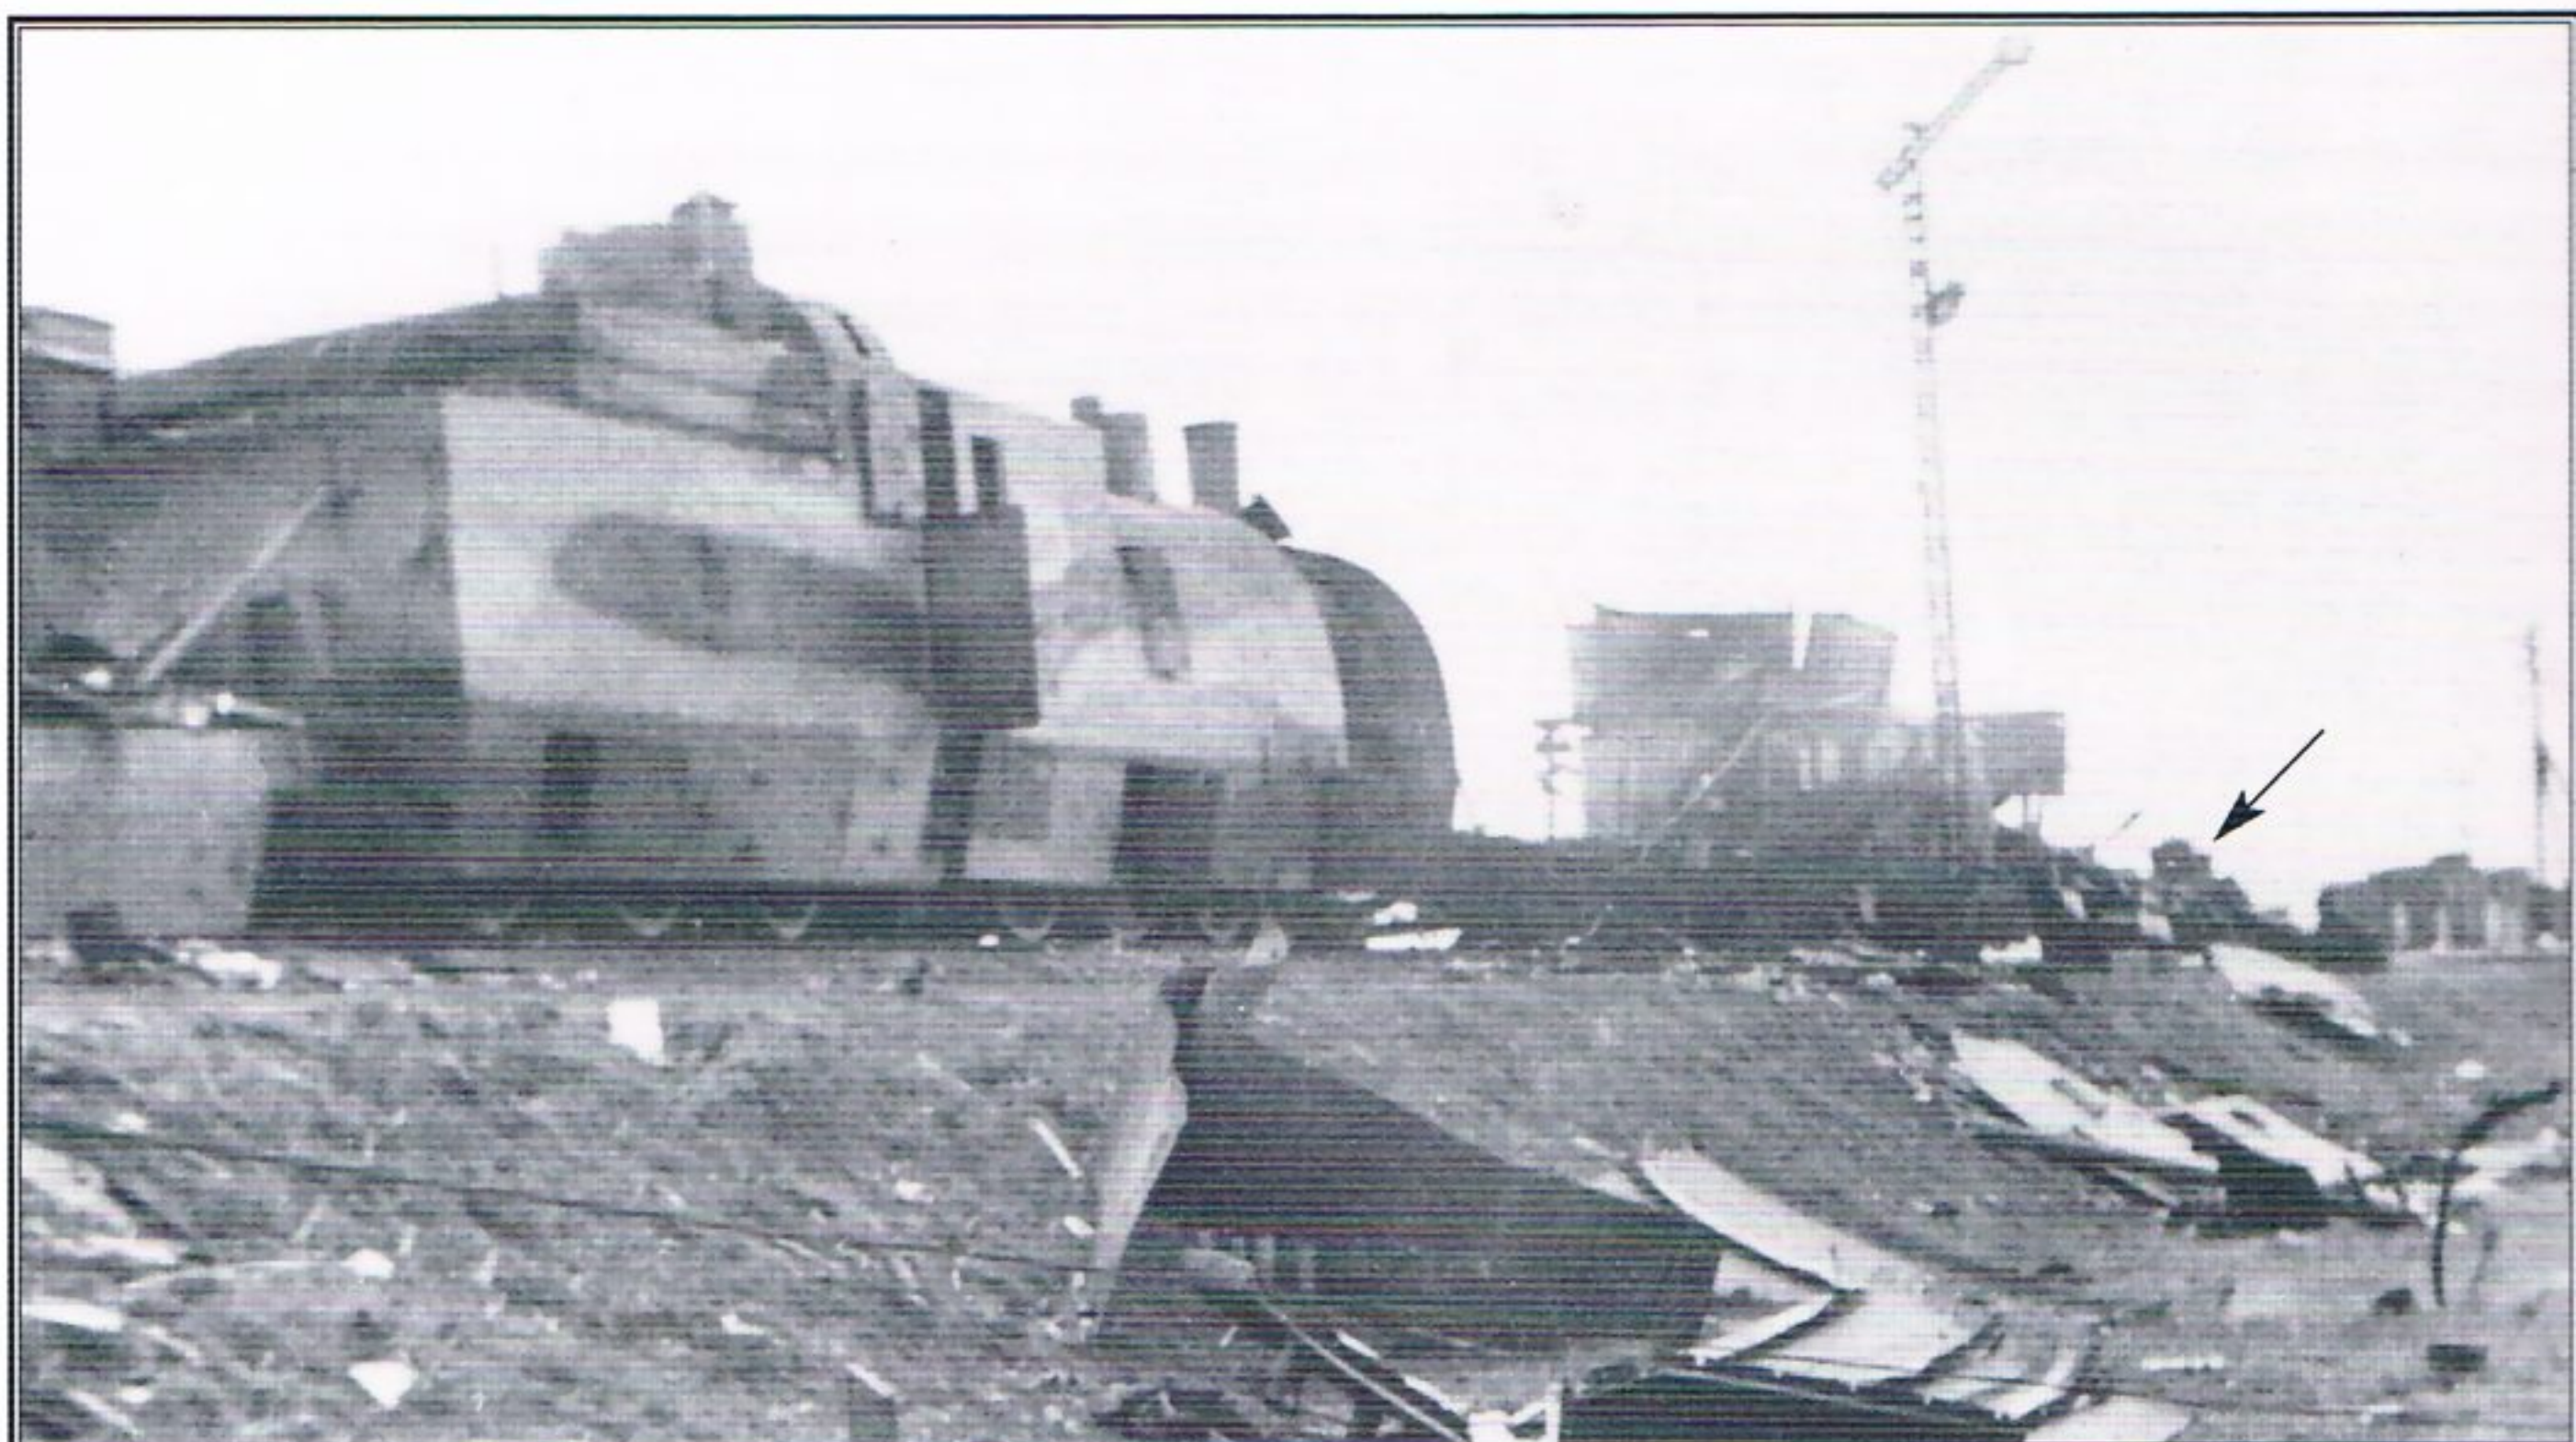
Parowóz Ti3 nr 8 z tendrem 12C1 nr 479, wysadzony wagon szurmowy nr 430044, wysadzony wagon artyleryjski nr 658641 pociągu pancernego nr 14, wrzesień 1939 roku. Na końcu składu widoczna prowadnica z wysadzonym czołgiem FT.

*A Ti3 No. 8 locomotive with a type 12C1 No. 479 tender, blown up a rear assault wagon No. 430044, blown up an artillery wagon No. 658641 of the Armoured Train No. 14 seen in September 1939. Background is a destroyed FT tank on railway chassis. [Mariusz Zimny]*
