**TANK POWER VOL. CXLVIII**

# **Polskie pociągi pancerne 1939**

Janusz Ledwoch

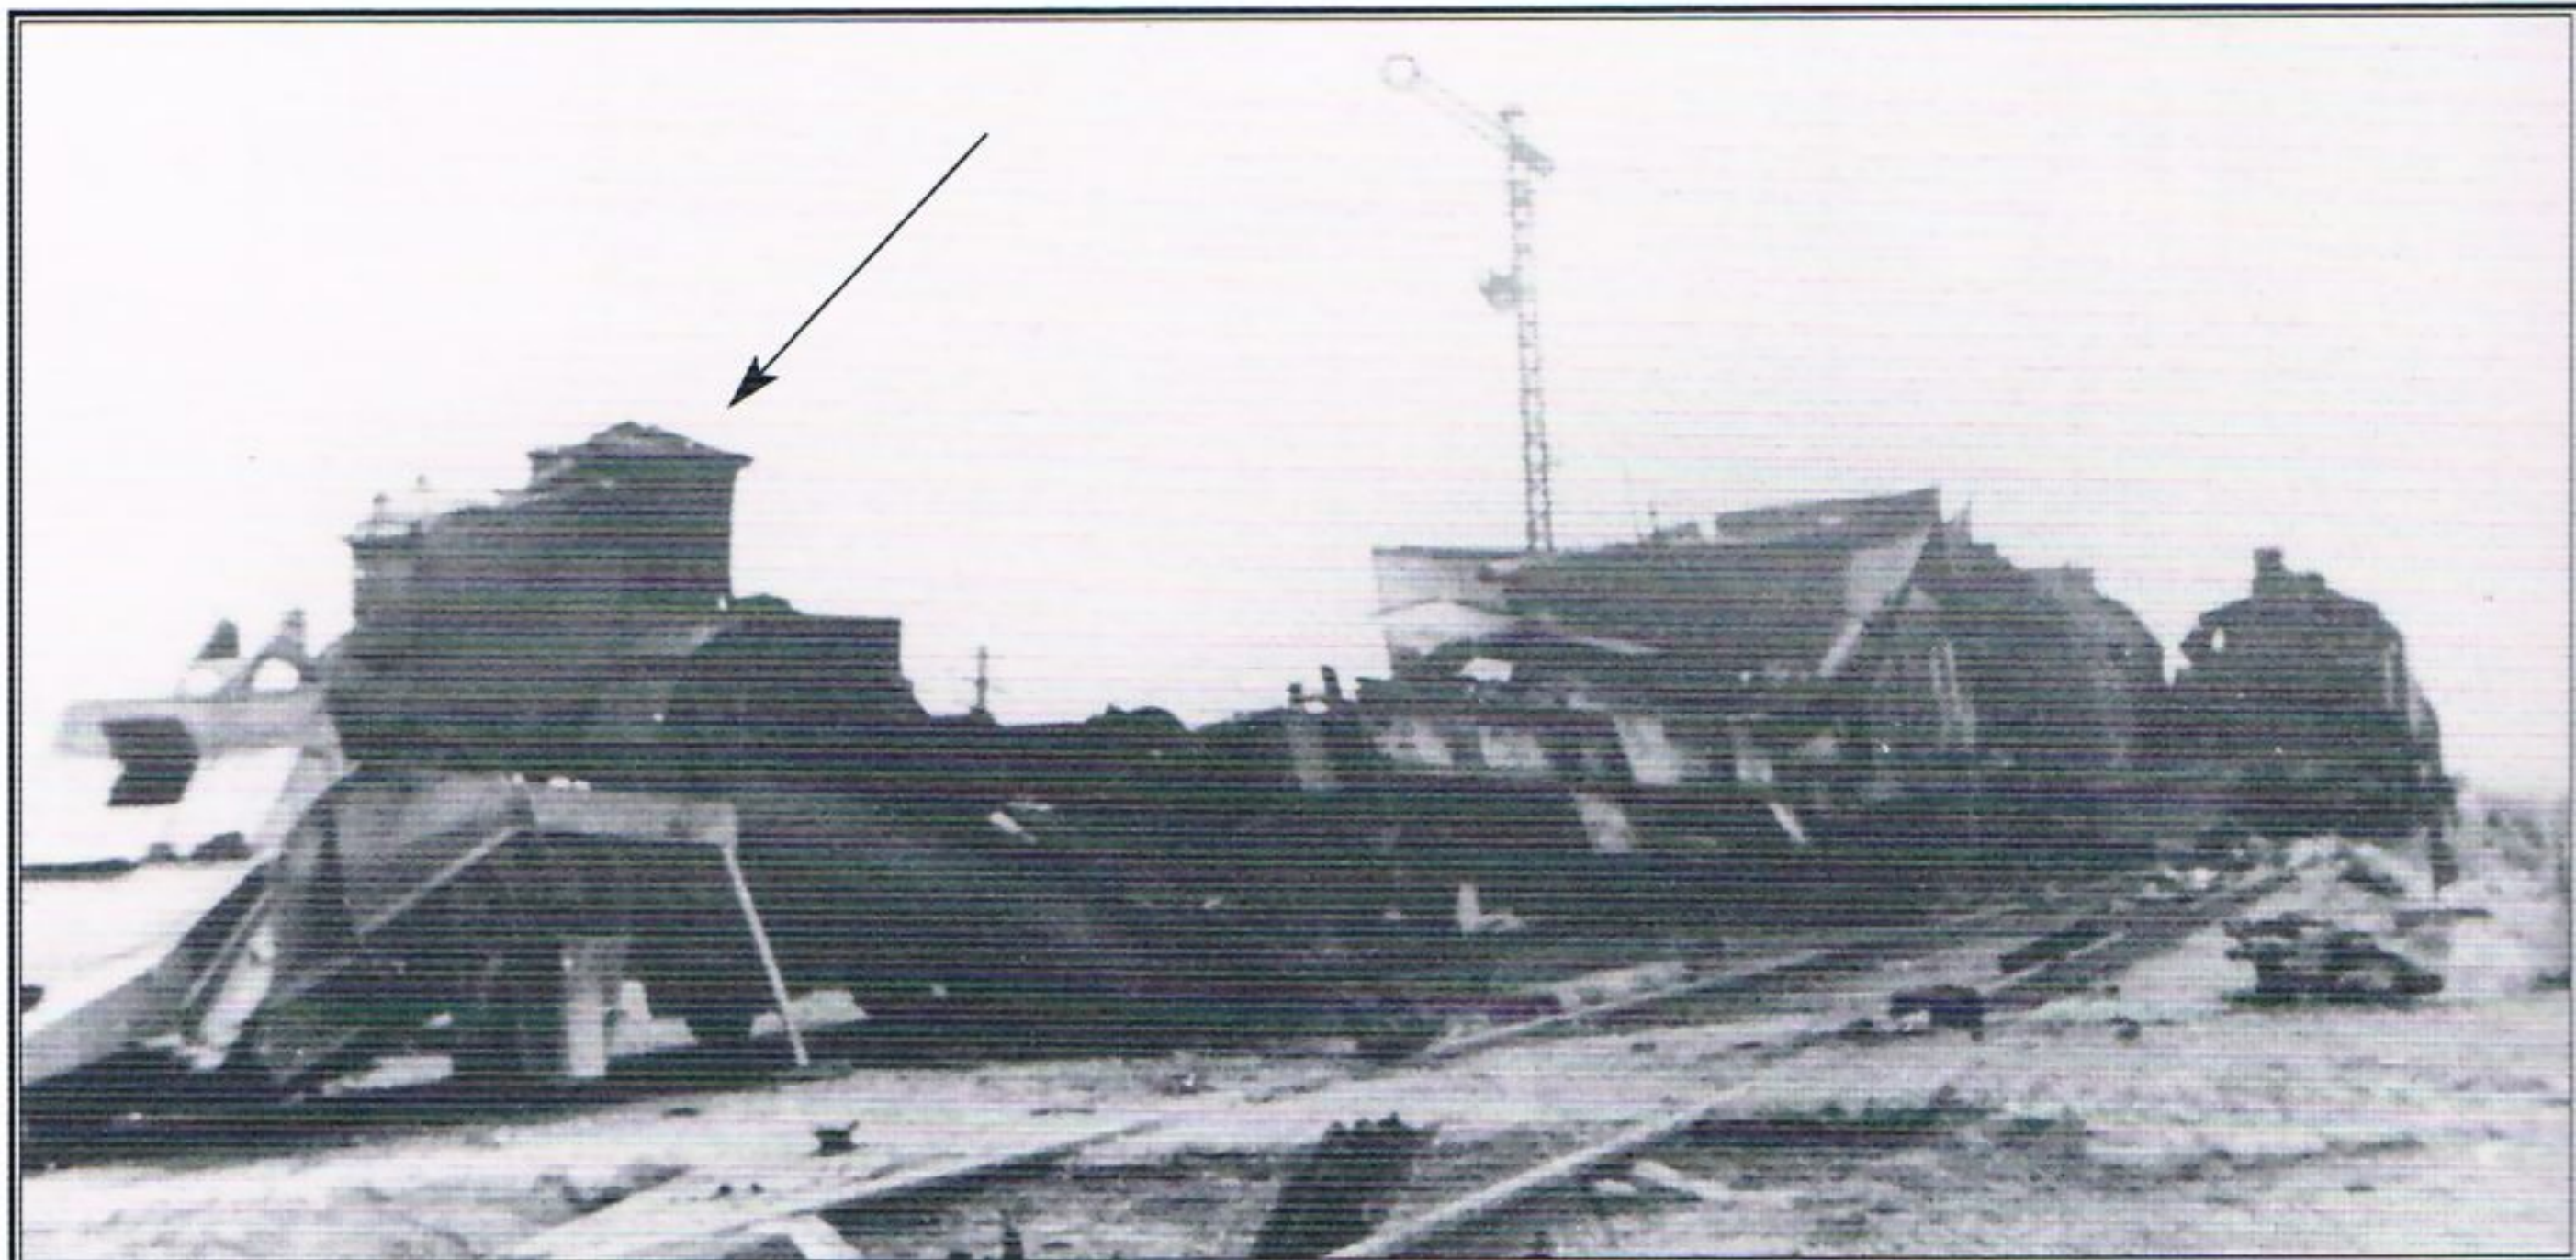
Prowadnica z wysadzonym w powietrze czołgiem FT i tankietką TK-S (po lewej), wysadzony wagon artyleryjski nr 658641 pociągu pancernego nr 14, wrzesień 1939 roku.

*Foreground is a blown up a FT tank with a TK-S tankette on railway chassis and next blown up artillery wagon No. 658641 of the Armoured Train No. 14 seen in September 1939. [Mariusz Zimny]*

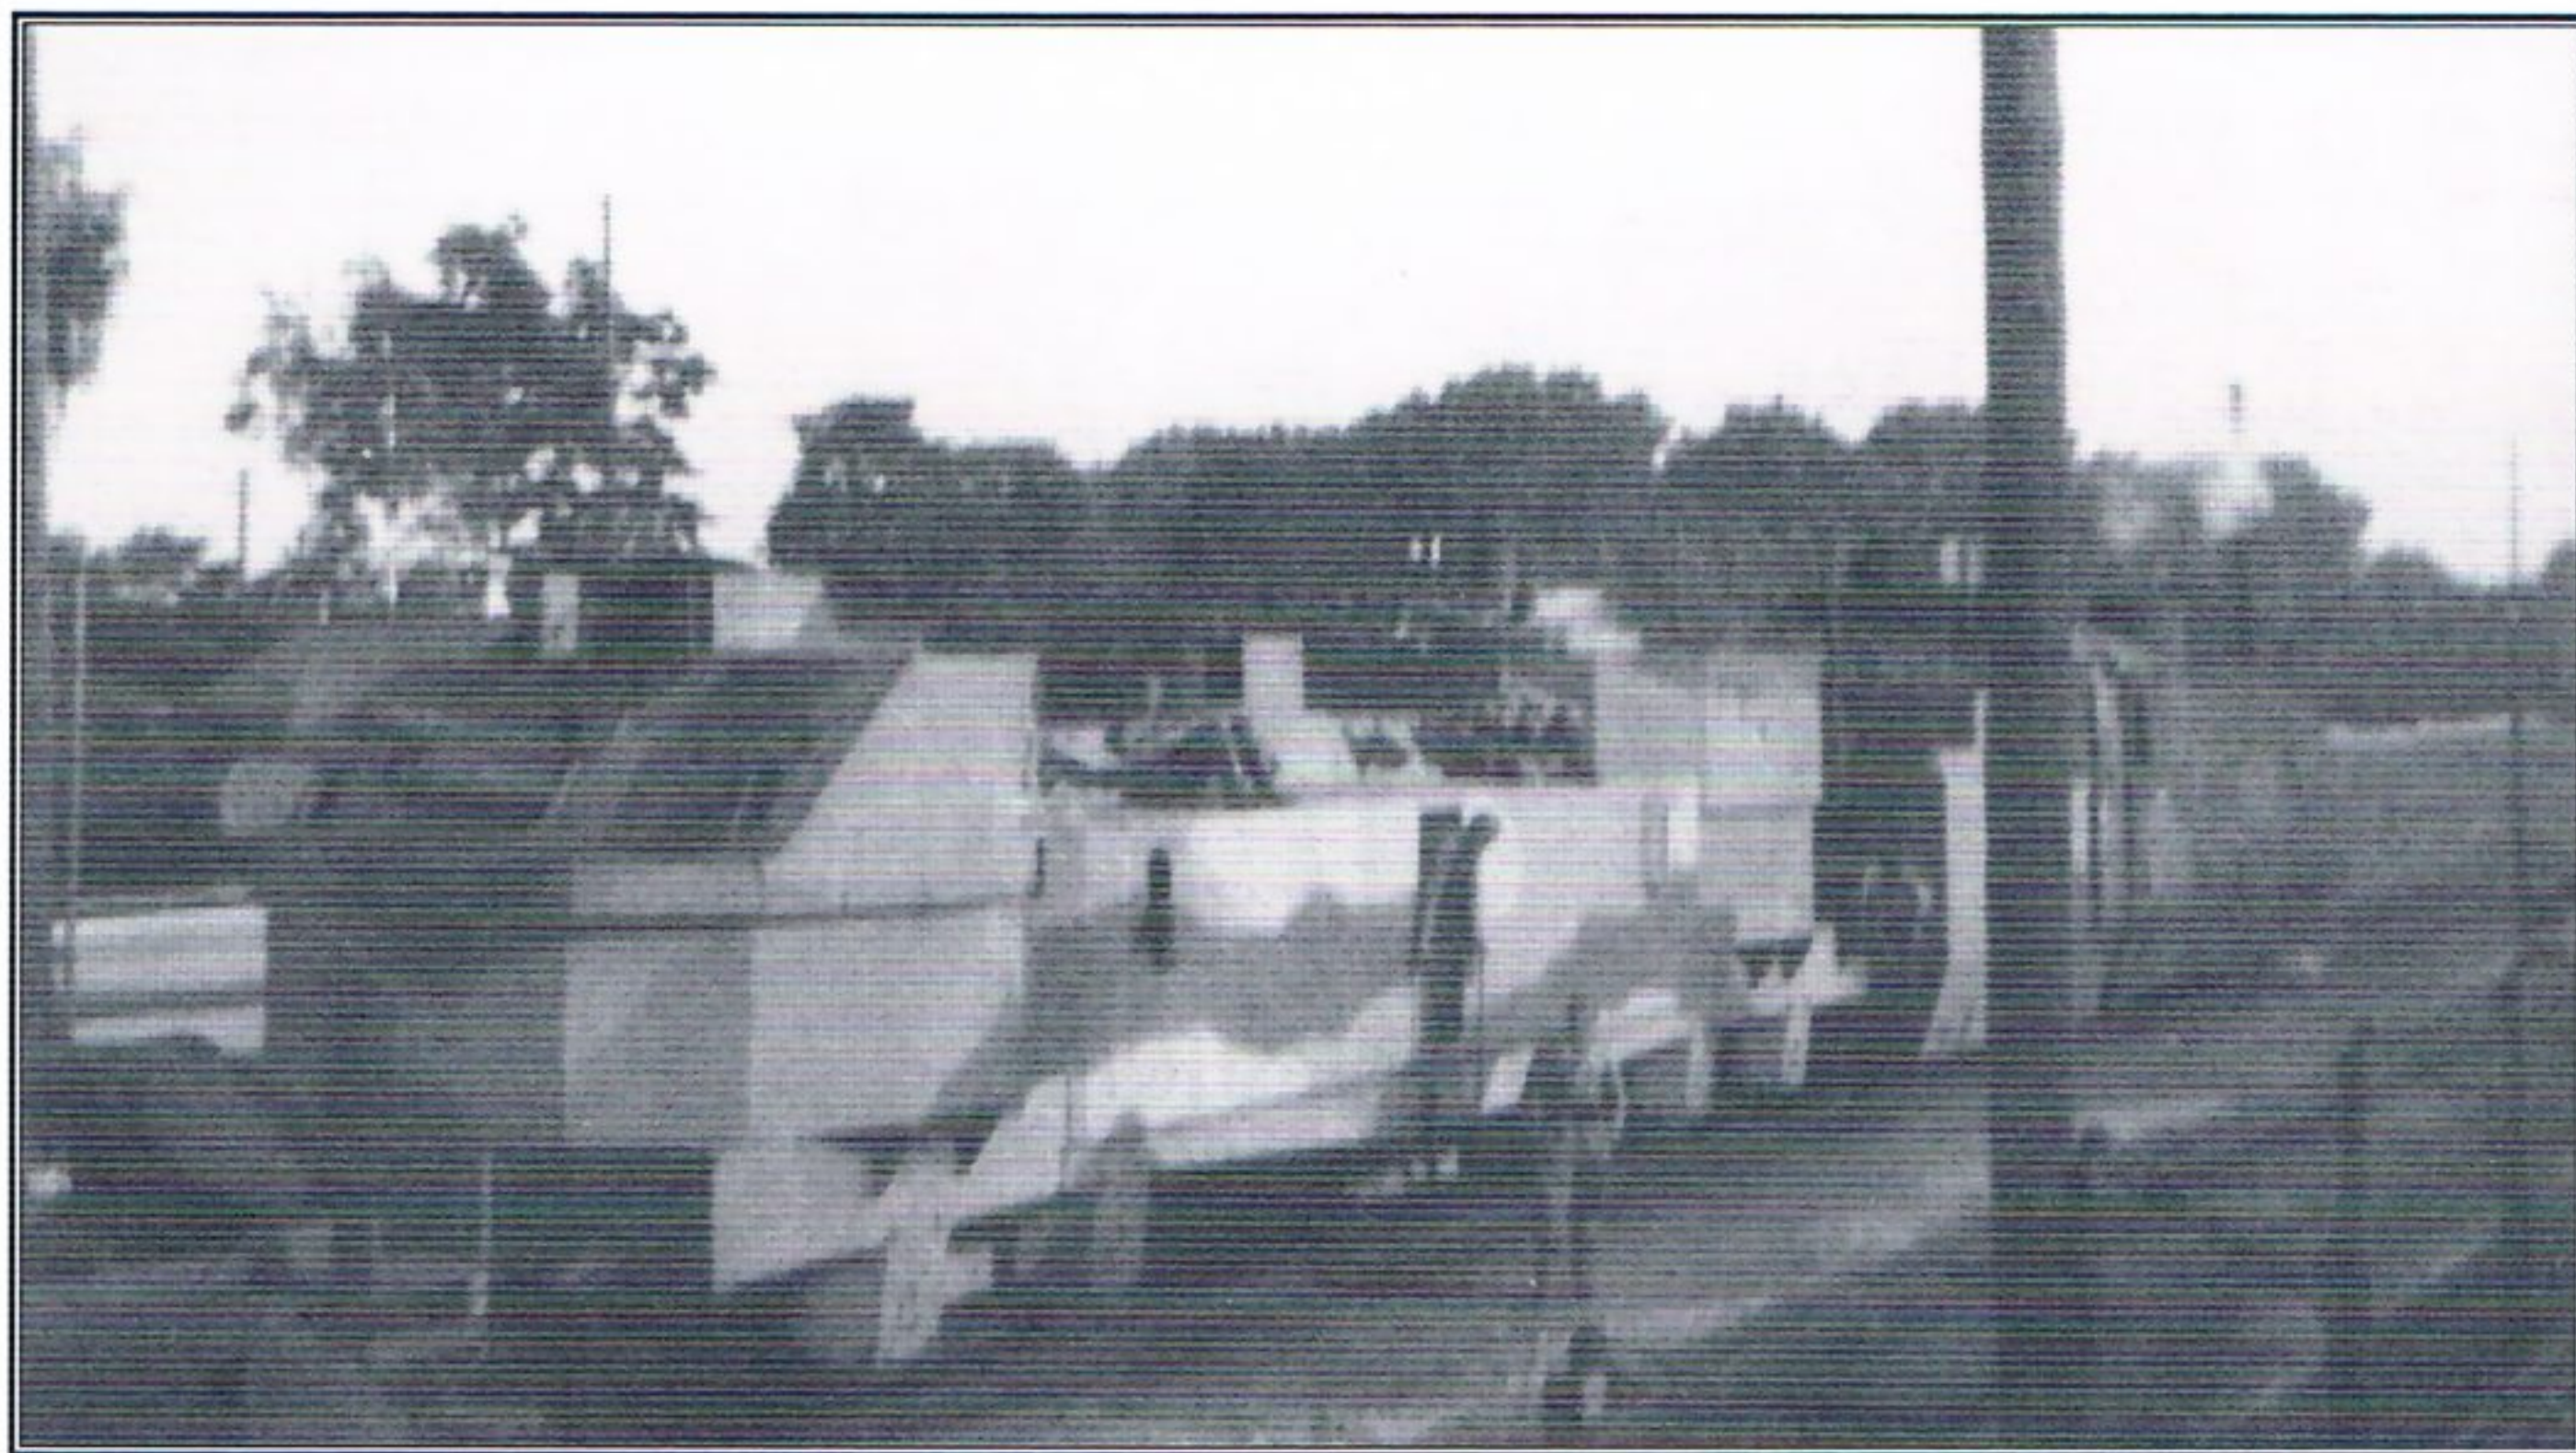
**Wagon artyleryjski nr 460022 lub 460023 i lokomotywa Ti3 nr 2 z tendrem 12C1 nr 428 pociągu pancernego „Pierwszy Marszałek”, na stacji w Krakowie-Bonarce, 1938 lub 1939 rok.**

An artillery wagon No. 460022 or No. 460023 and a locomotive Ti3 No. 2 with 12C1 No. 428 tender of the Armoured Train “Pierwszy Marszałek” seen at Krakow-Bonarka station in 1938 or 1939. [Mariusz Zimny]

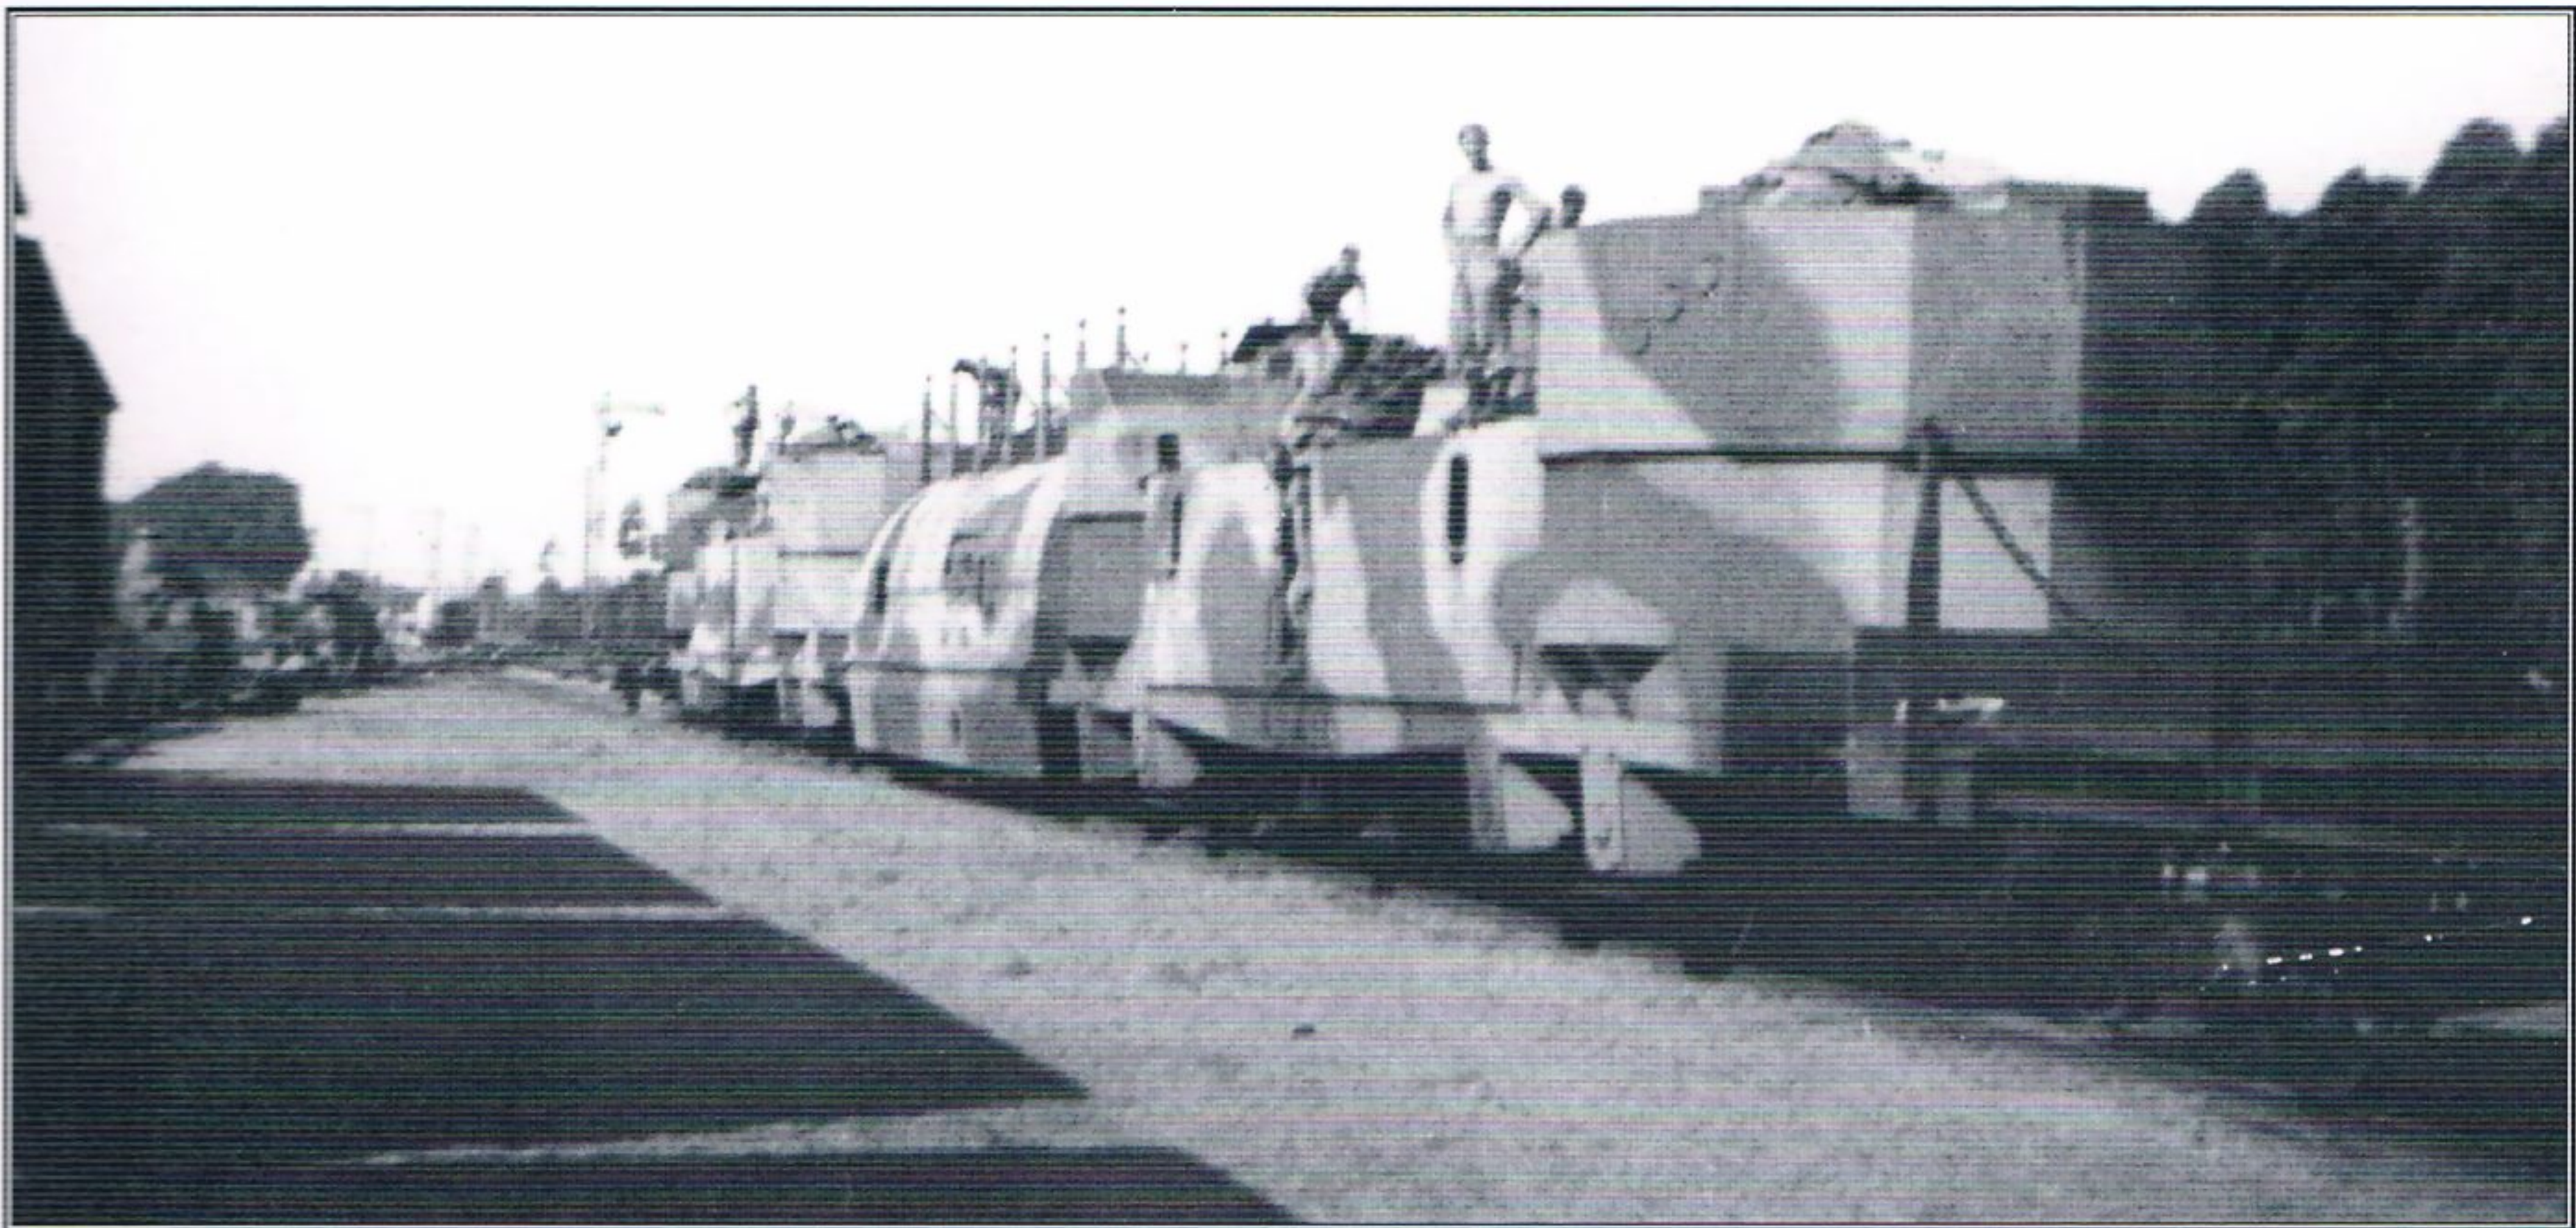
**Pociąg pancerny „Pierwszy Marszałek” podczas manewrów na Pomorzu we wrześniu 1937 roku. W okresie pokojowym używano nazw, numery pociągów zostały przydzielone dopiero po mobilizacji.**

*An Armoured Train „Pierwszy Marszałek” seen during the Great Pomeranian Manoeuvres in September 1937. [ADM/NAC]*

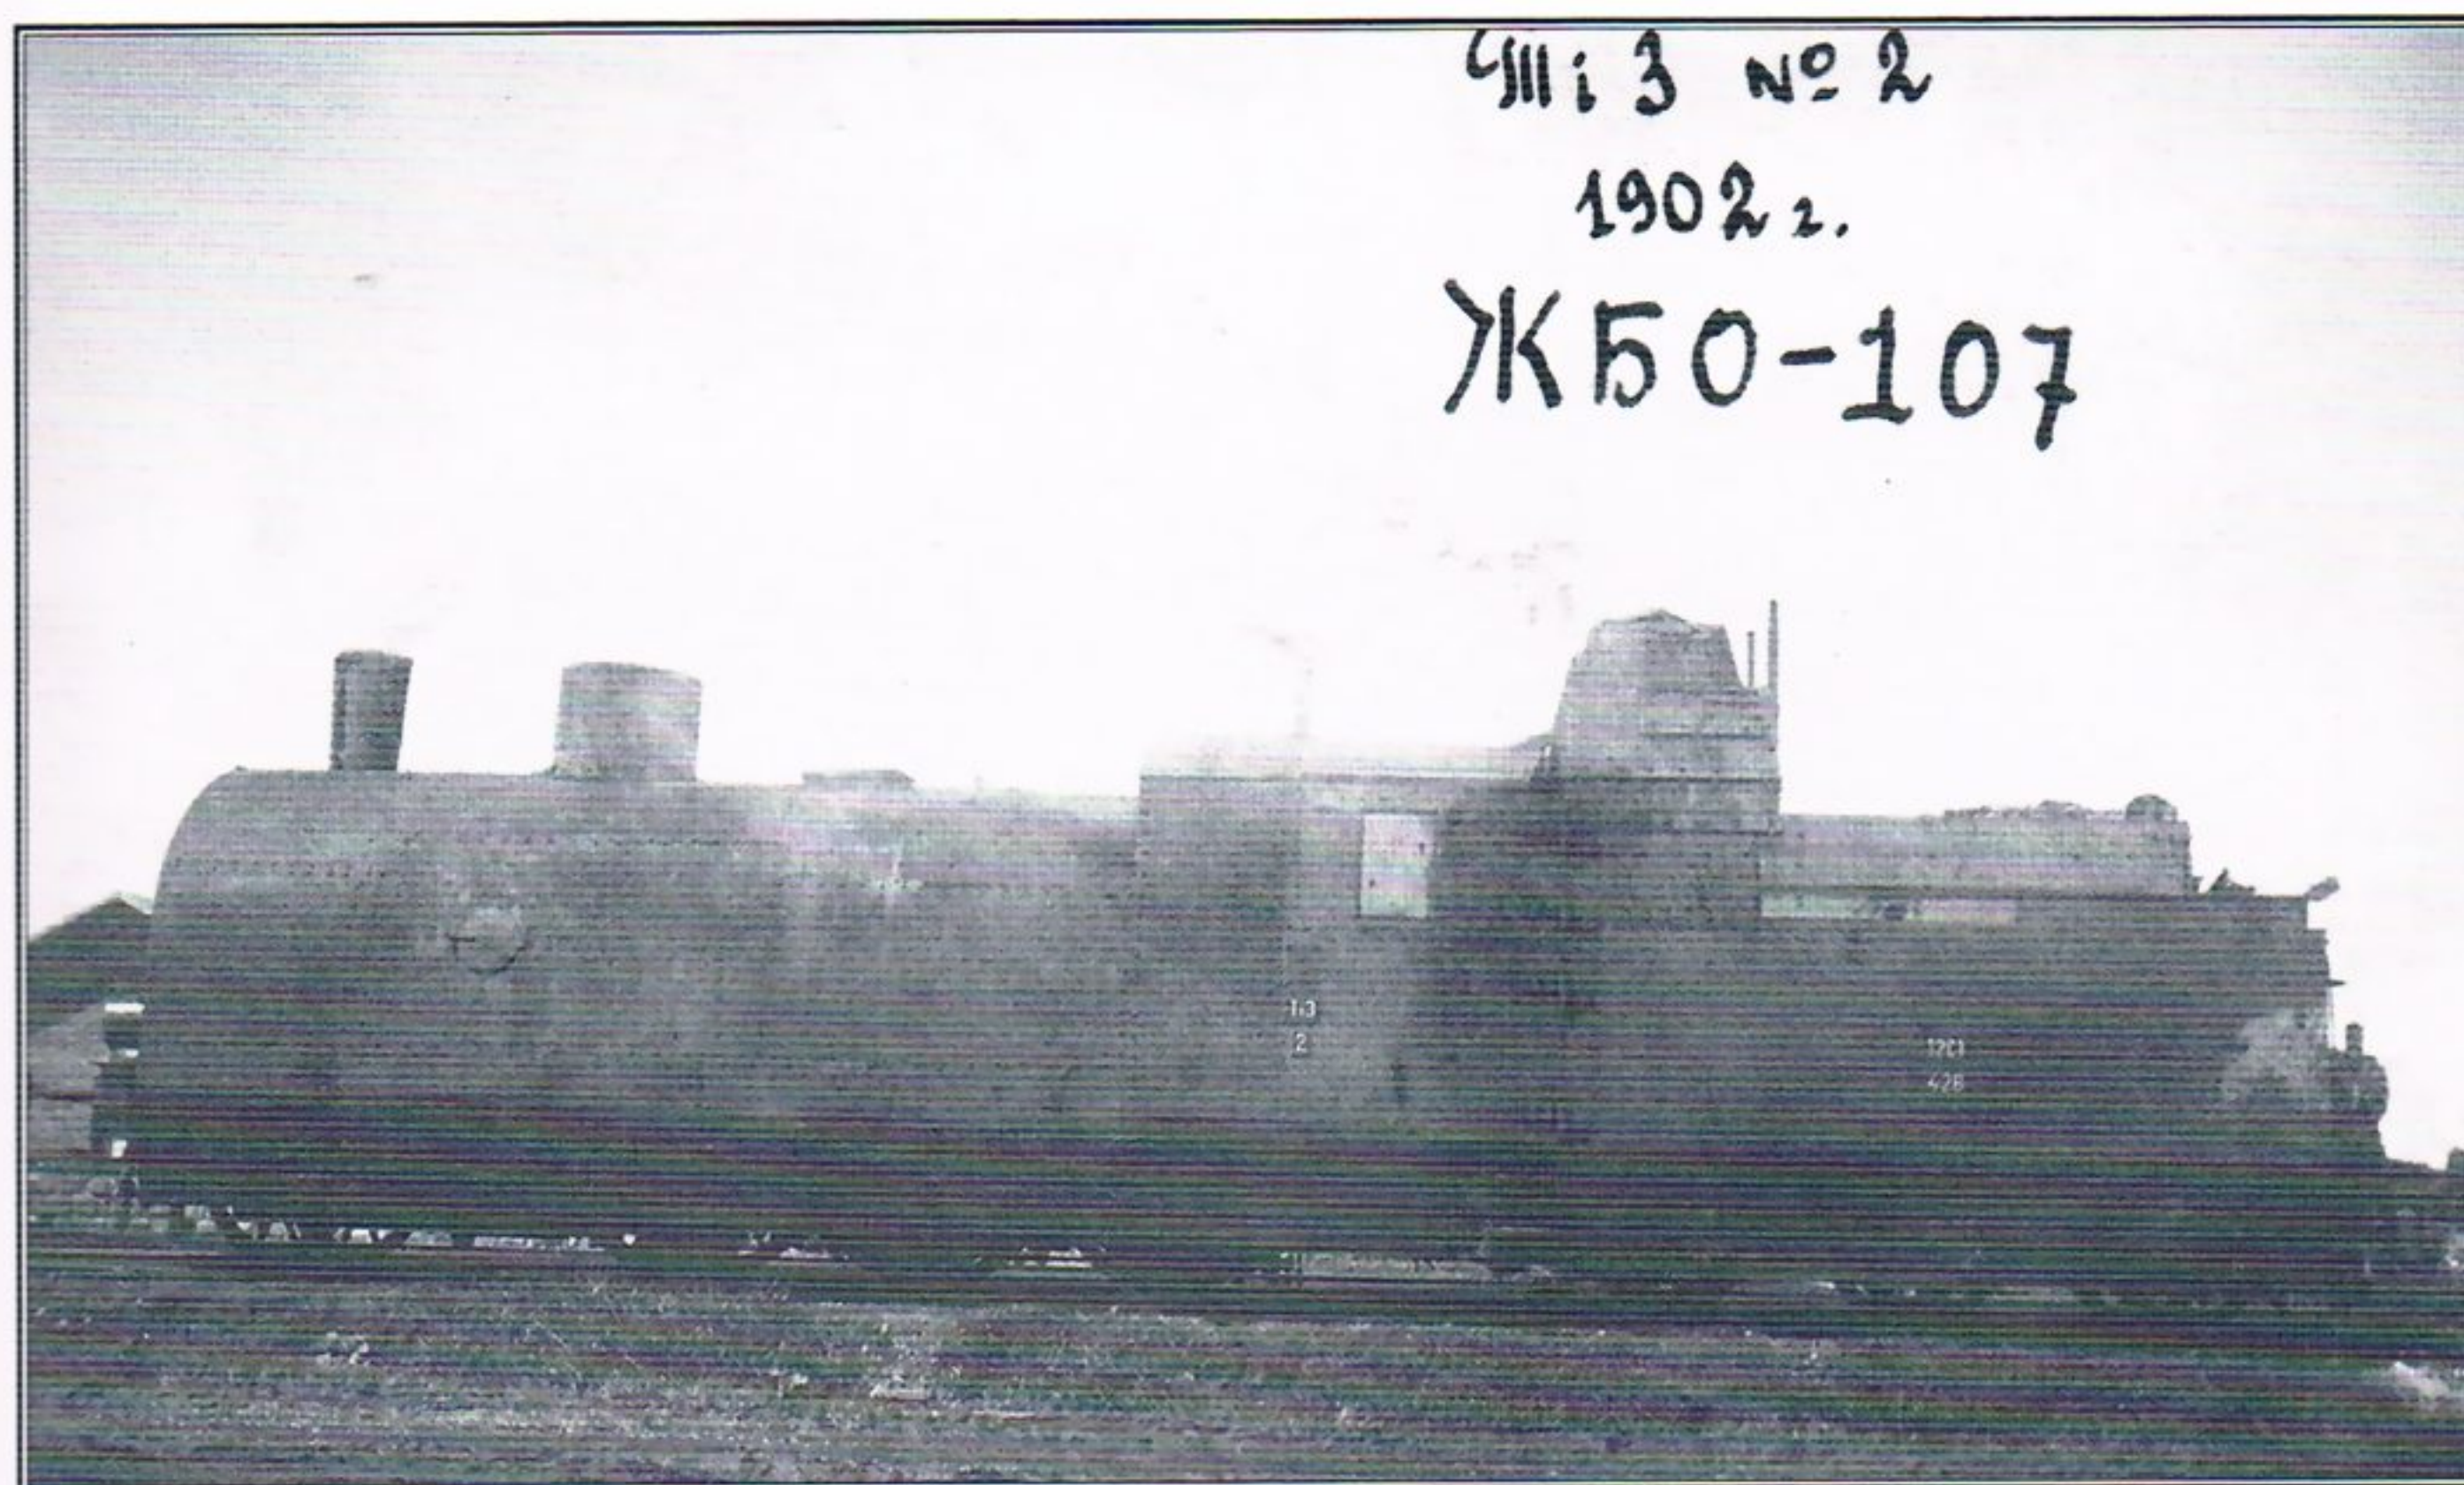
Fotografia wykonana przez NKWD zdobytego parowozu Ti3 nr 2 z tendrem 12C1 nr 428 pociągu pancernego nr 51. Błędnie podany rok produkcji parowozu, 1902 zamiast 1904.

The photo taken by NKVD of a captured locomotive Ti3 No. 2 with tender 12C1 No. 428 of the Armoured Train No. 51. [ASKM]

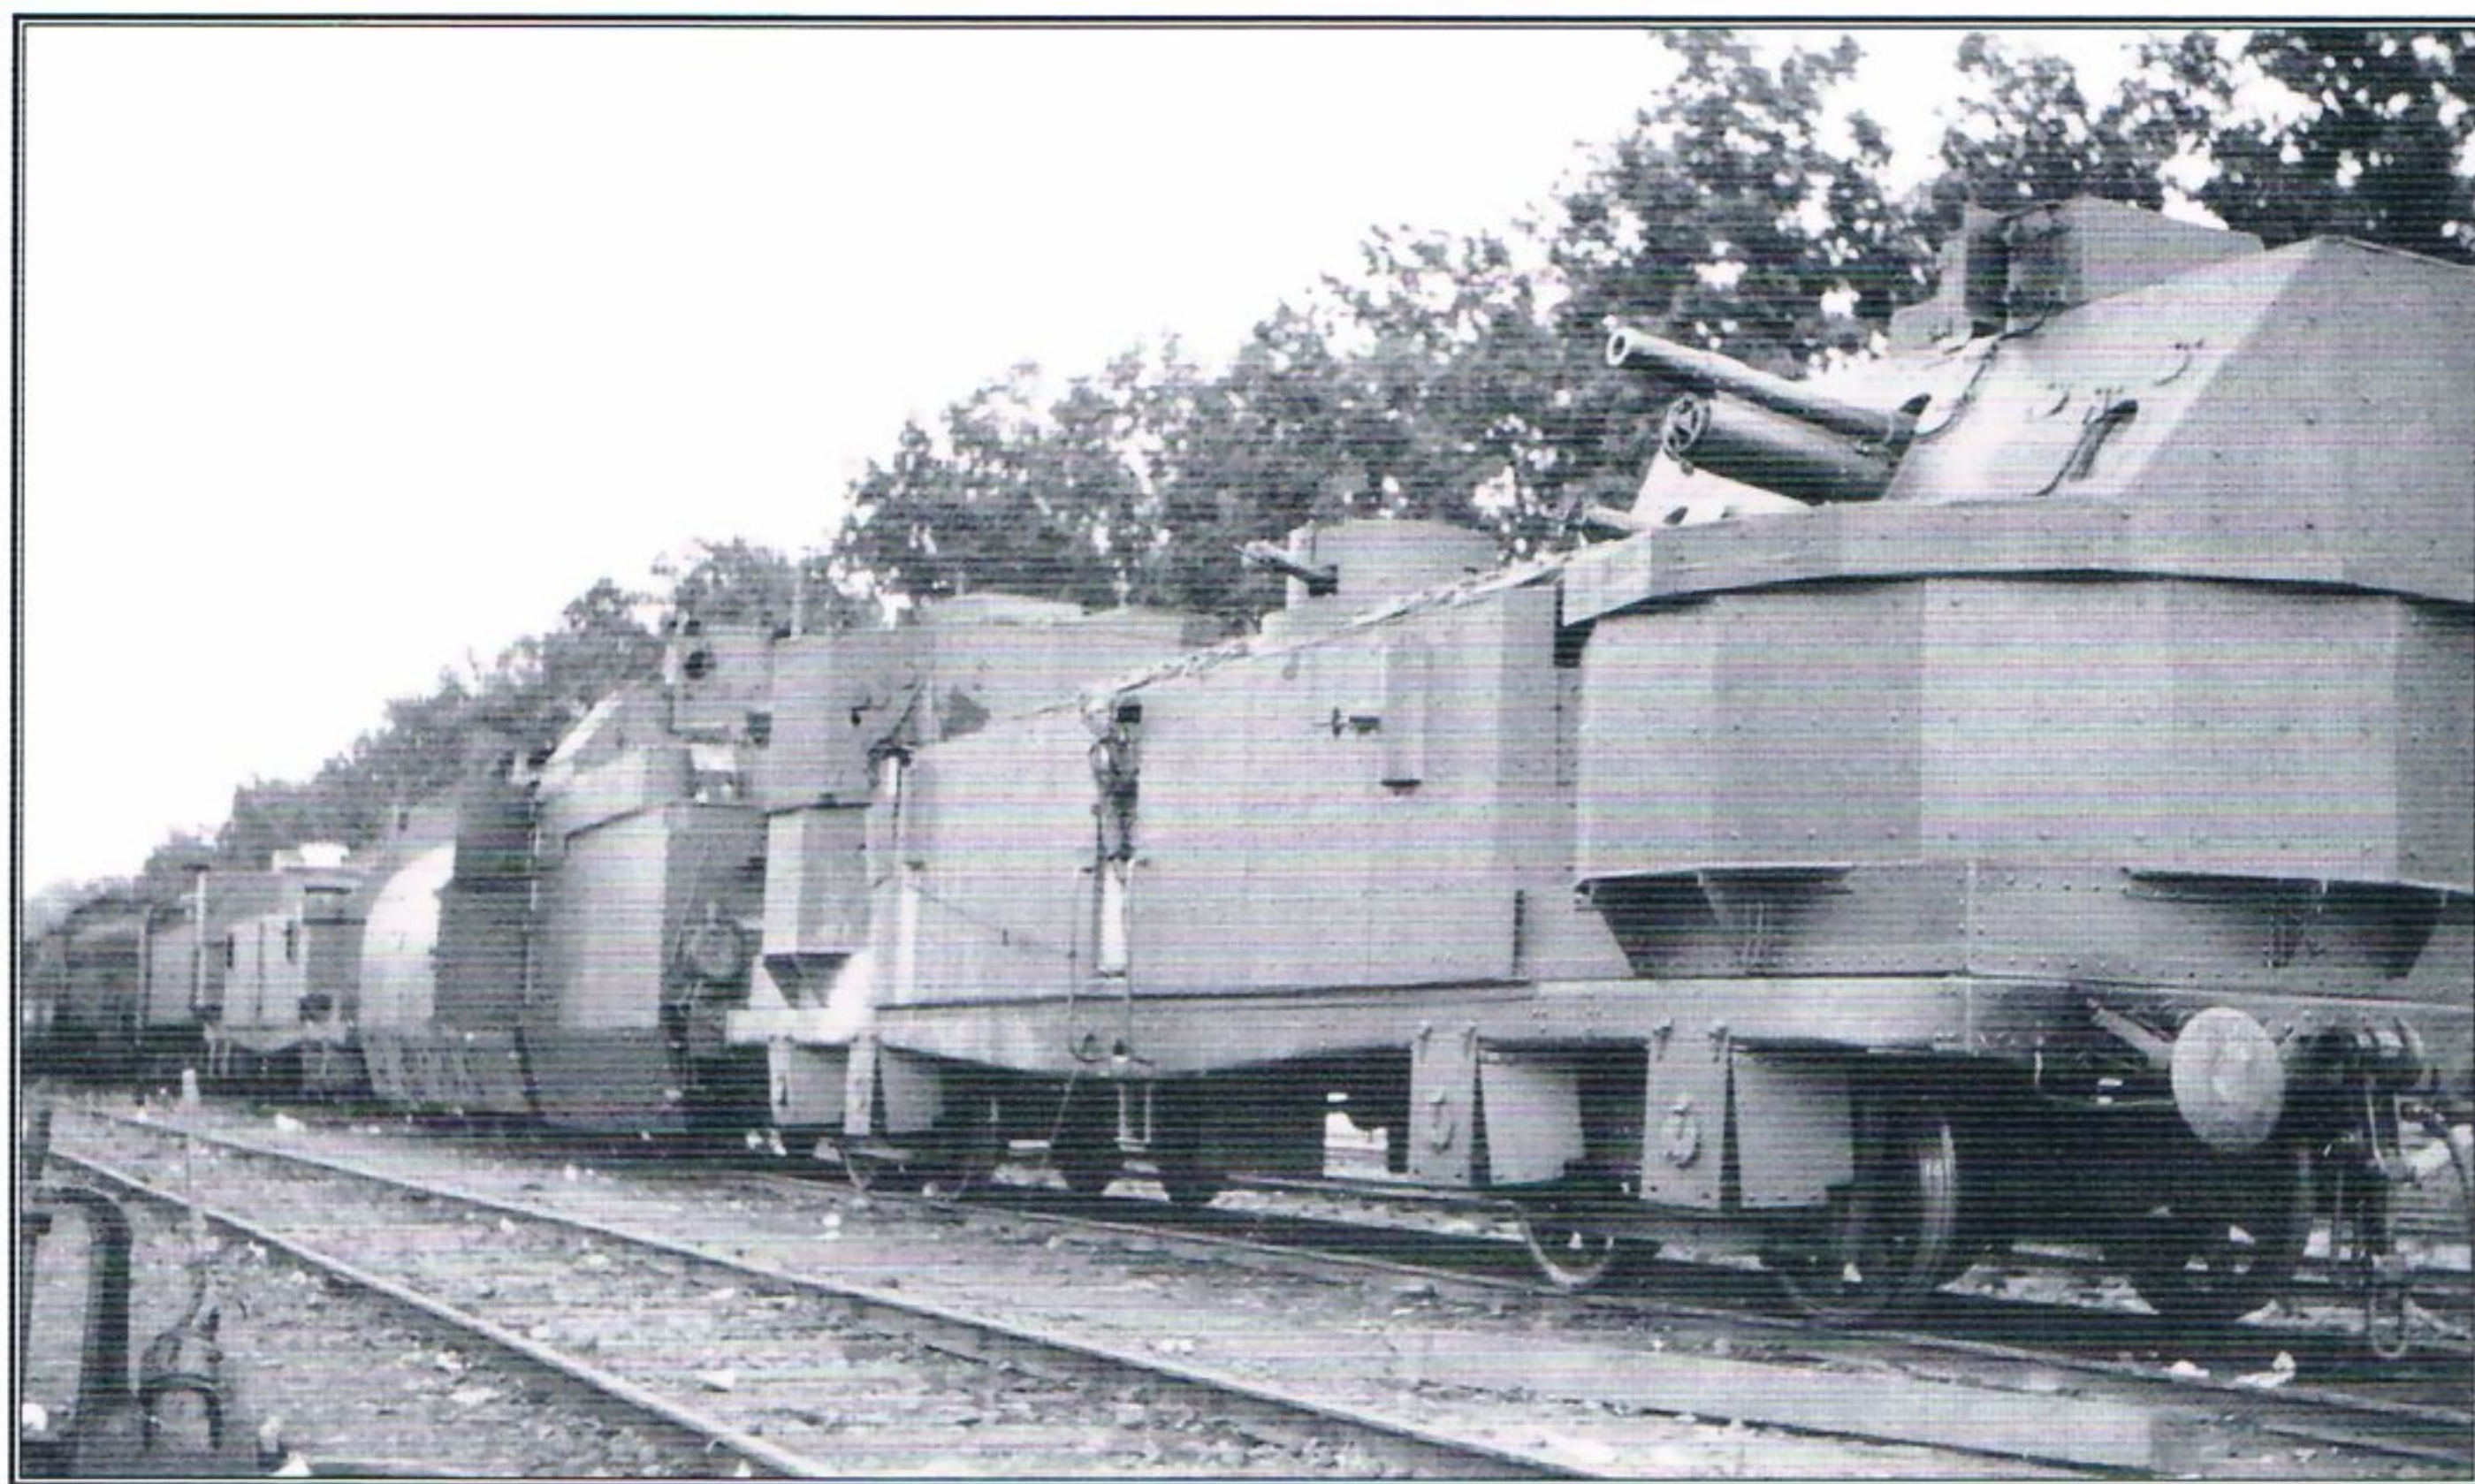
**Zdobyty przez Niemców sowiecki pociąg pancerny NKWD BEPO 77, uprzednio polski Pociąg Pancerny nr 51.**

*A captured by the Germans a Soviet BEPO 77 armoured train attached to the NKVD units, the former Polish Armoured Train No. 51. [Wawrzyniec Markowski]*

Podobnie jak w przypadku pociągu nr 11, na kilkunastu zdjęciach zdobytego pociągu nr 51, wykonanych przez NKWD, nie widać żadnych uszkodzeń parowozu i wagonów, zatem wiarygodna staje się informacja o opuszczeniu pociągu przez załogę, a nie o jego uszkodzeniu, jak podawały to różne źródła (np. Krawczak T., Odziemkowski J., op.cit. s. 88. „Dowódca „Pierwszego Marszałka” stwierdził jednak, że z Rosjanami rozmawiać nie będzie i biernie czekał na dalszy rozwój wypadków. Po południu duża grupa ludzi (tzn. żołnierzy, czyli dezercja!), nie widząc szans prowadzenia walki, opuściła wagony. Przy składzie pozostała część załogi, w tym wszyscy podoficerowie.”).

Kilka dni później (23 lub 24 września) został wysłany w celu wykonania rozpoznania, przystosowany do jazdy po „wąskich” torach, samochód pancerny **BA-20zd**, którego załoga w rejonie Kowla (stacja Powórska) wykryła porzucony, uszkodzony polski **pociąg pancerny nr 51**.

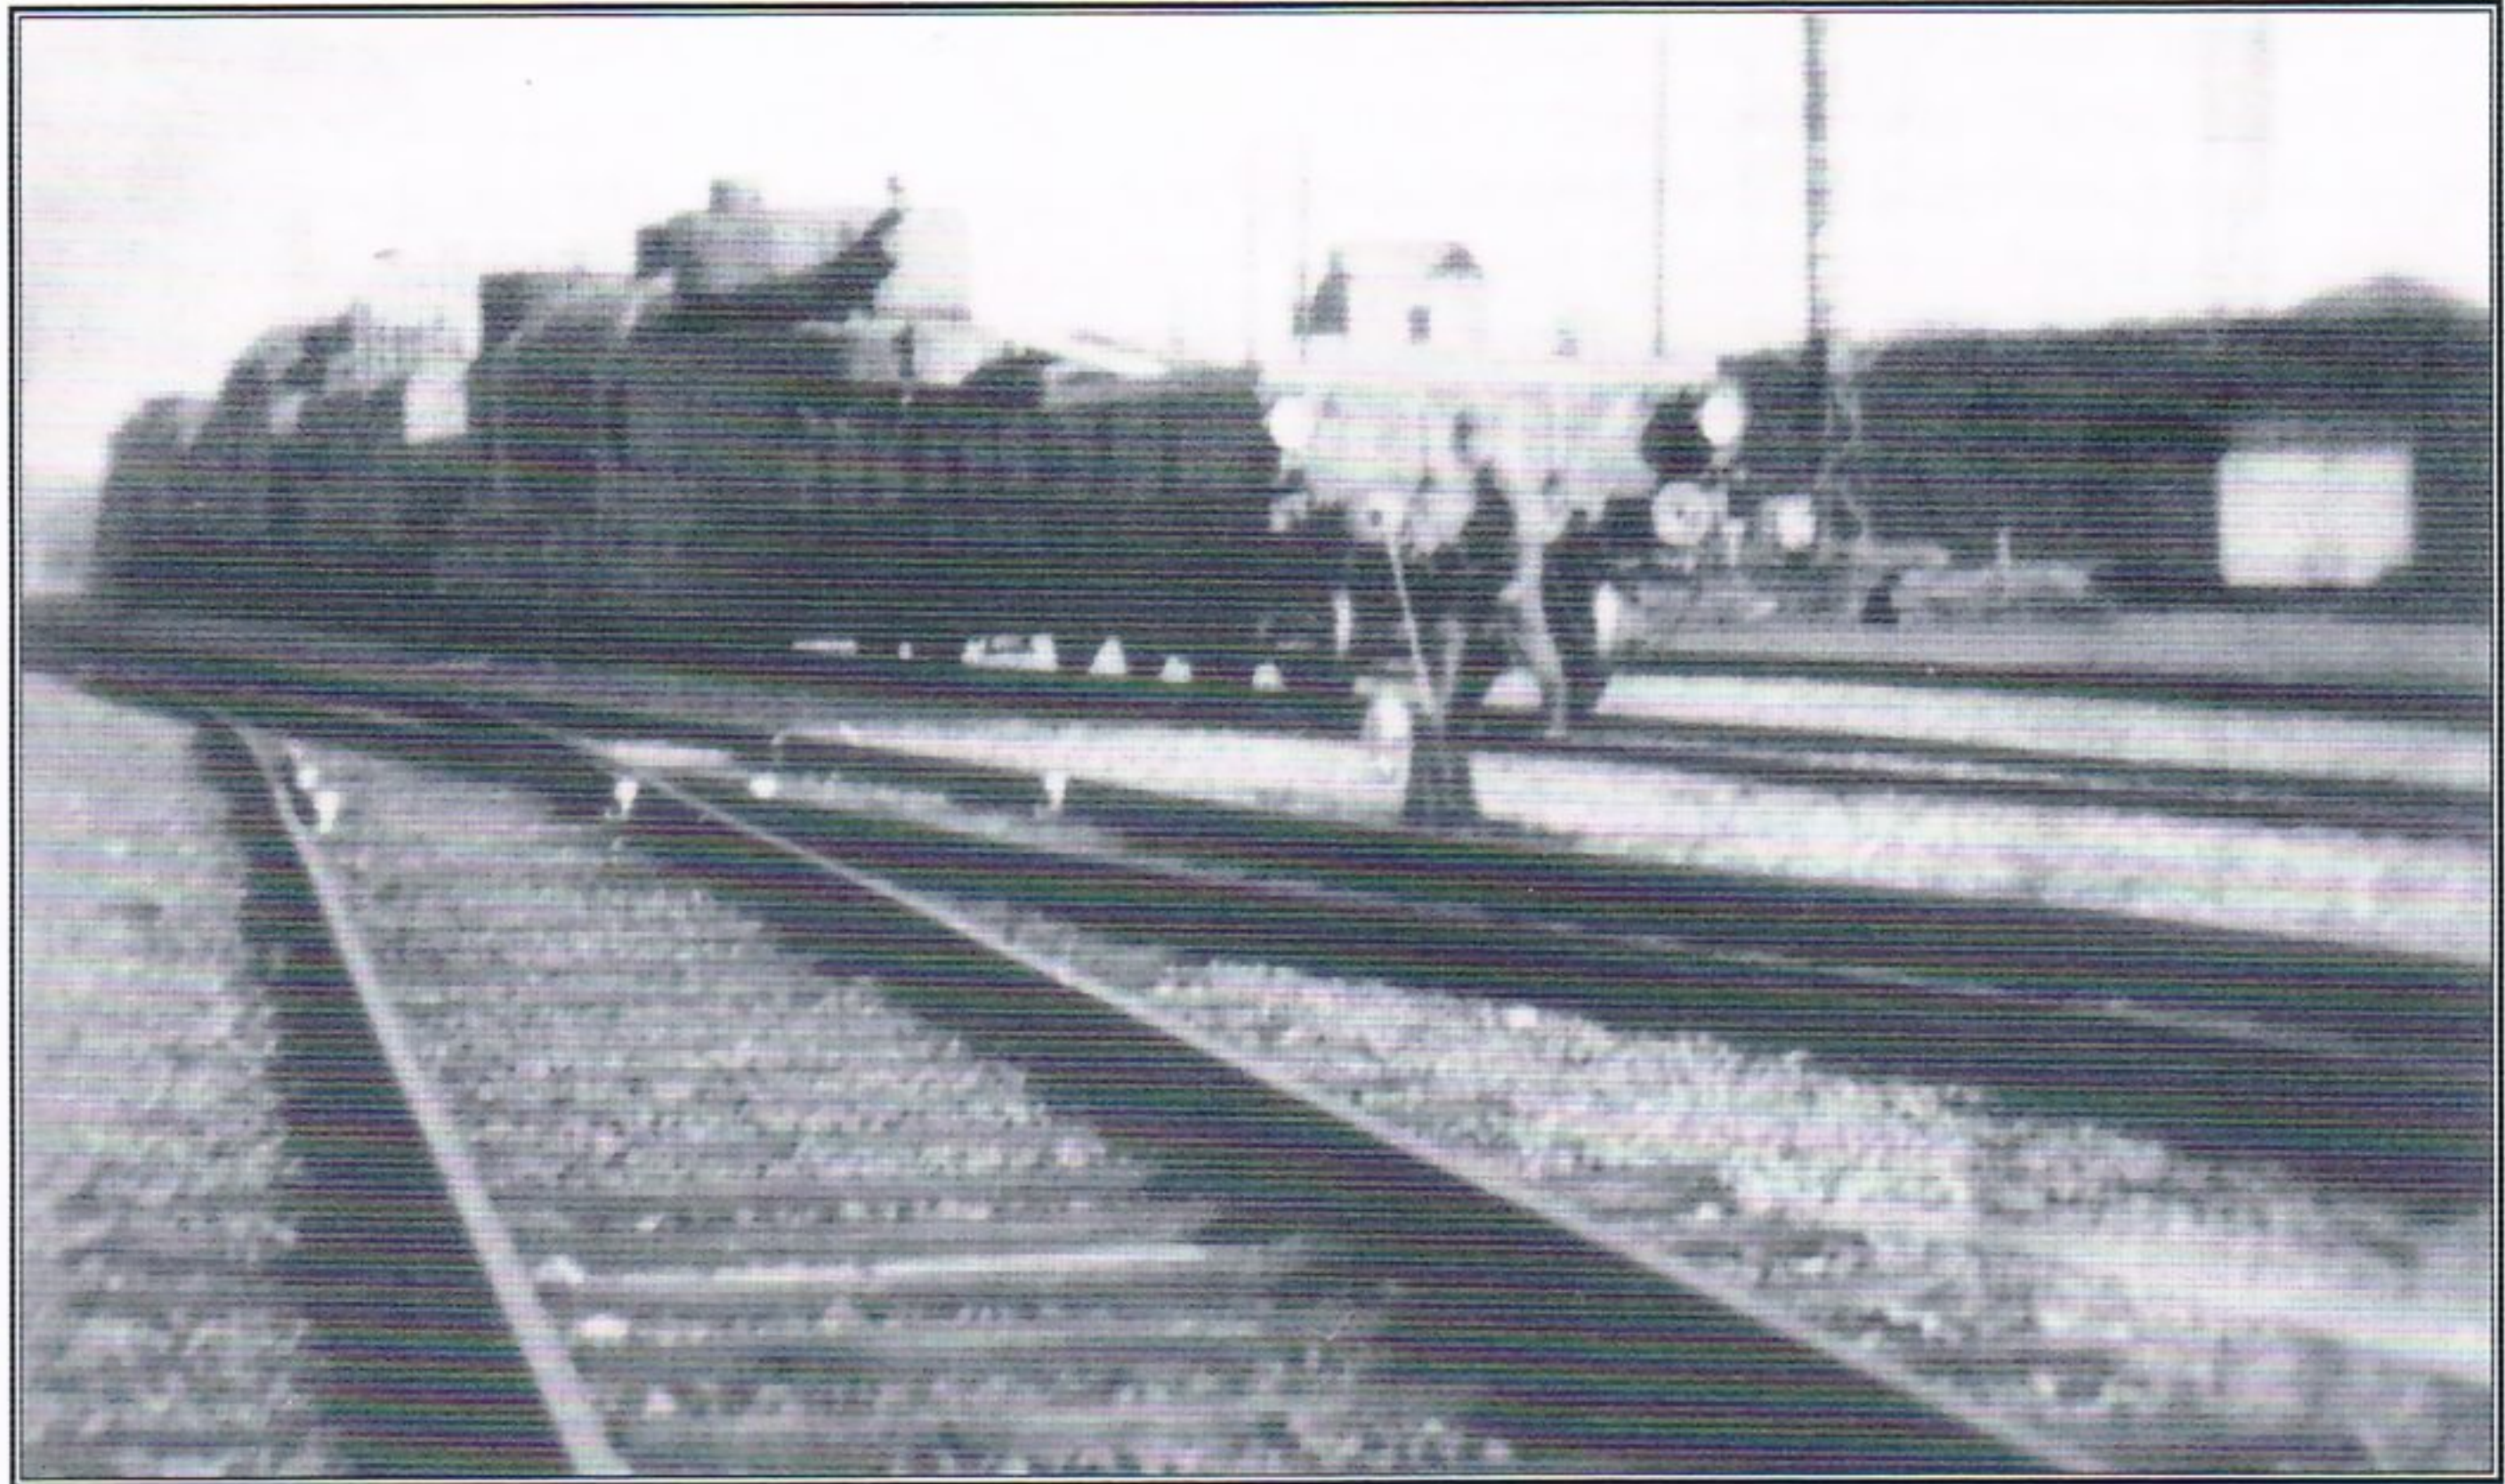
**Pociąg pancerny „Piłsudczyk”, na stacji w Krakowie-Bonarcie, 1938 lub 1939 rok.**

*An Armoured Train “Piłsudczyk” seen at Krakow-Bonarka station in 1938 or 1939. [Wawrzyniec Markowski]*
