**TANK POWER VOL. CXLVIII**

# **Polskie pociągi pancerne 1939**

Janusz Ledwoch

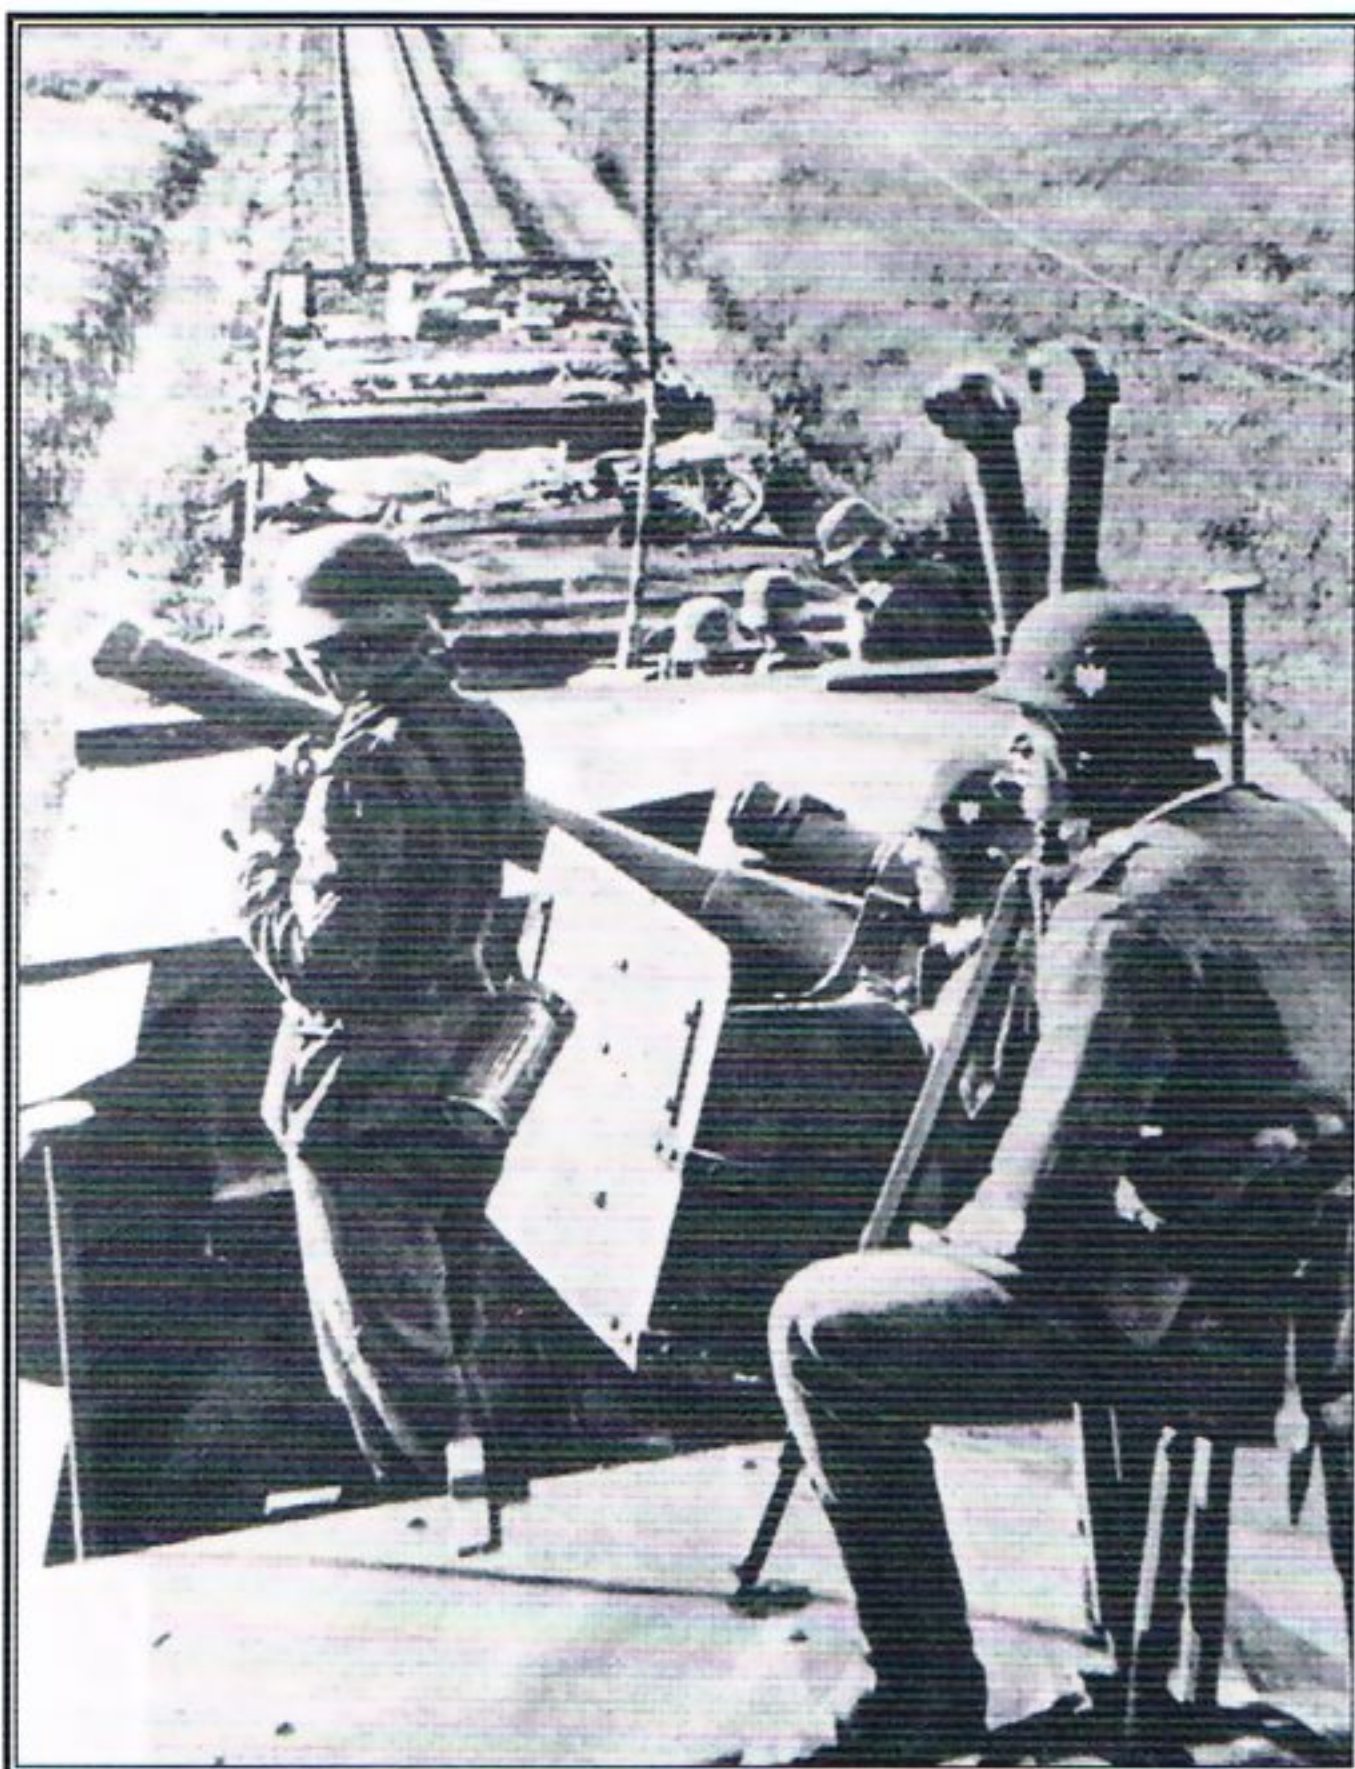
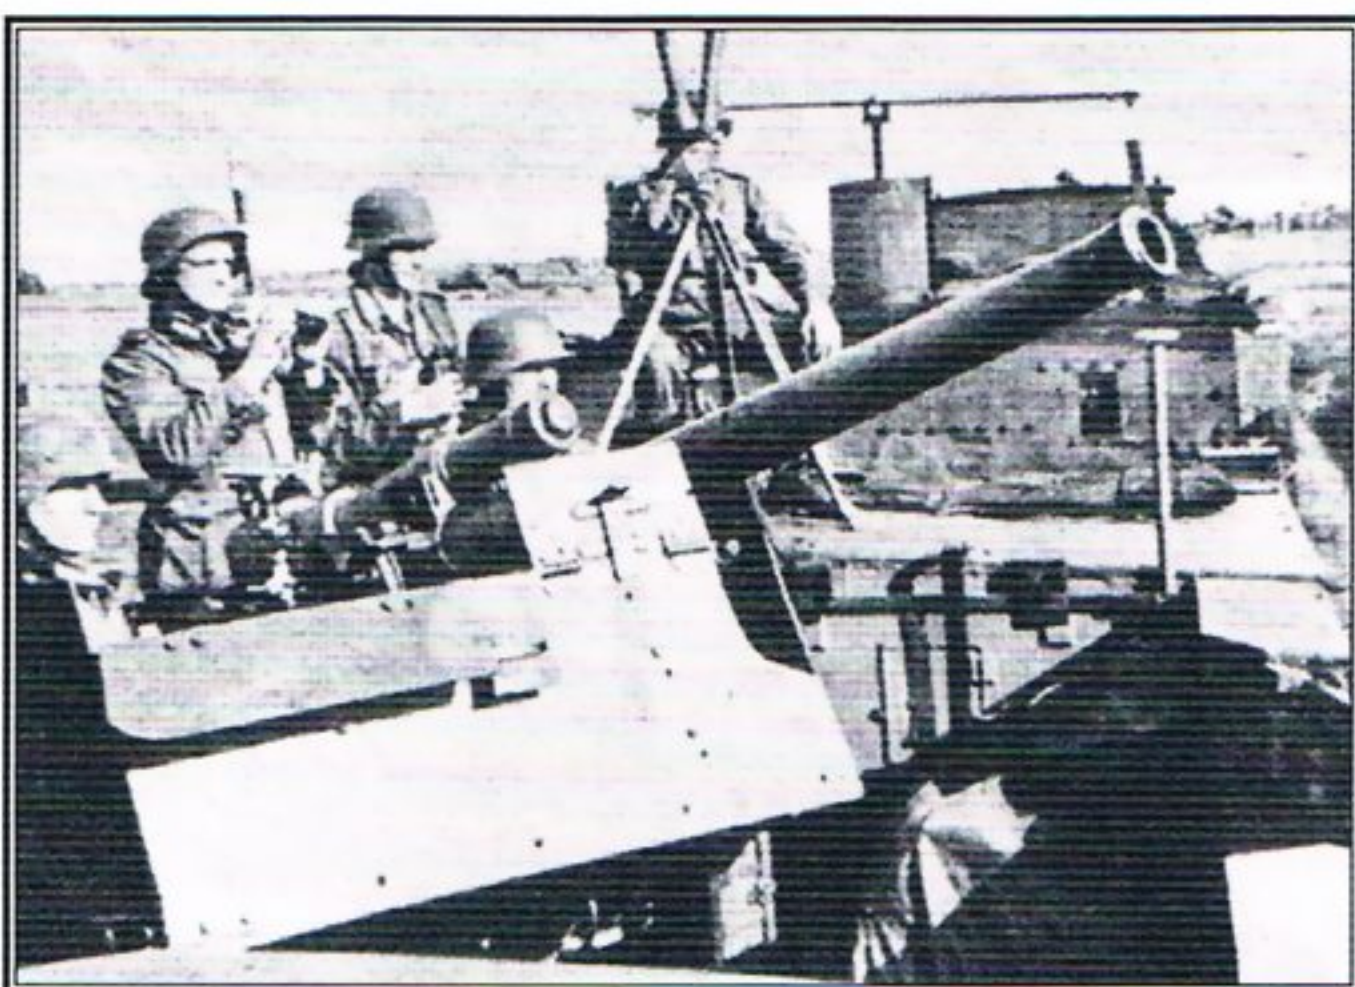
Dwie fotografie wagonu artyleryjskiego niemieckiego pociągu pancernego nr 6, wrzesień 1939 roku.

Two photos of the artillery wagon of the German Armoured Train No.6 seen in September 1939. [Waldemar Trojca]

Ostatnim pociągiem biorącym udział w kampanii w Polsce był **Panzerzug 6**. Wieczorem 31 sierpnia 1939 roku przyjechał z Königsbergu (Królevec) do Prostken (Prostki).

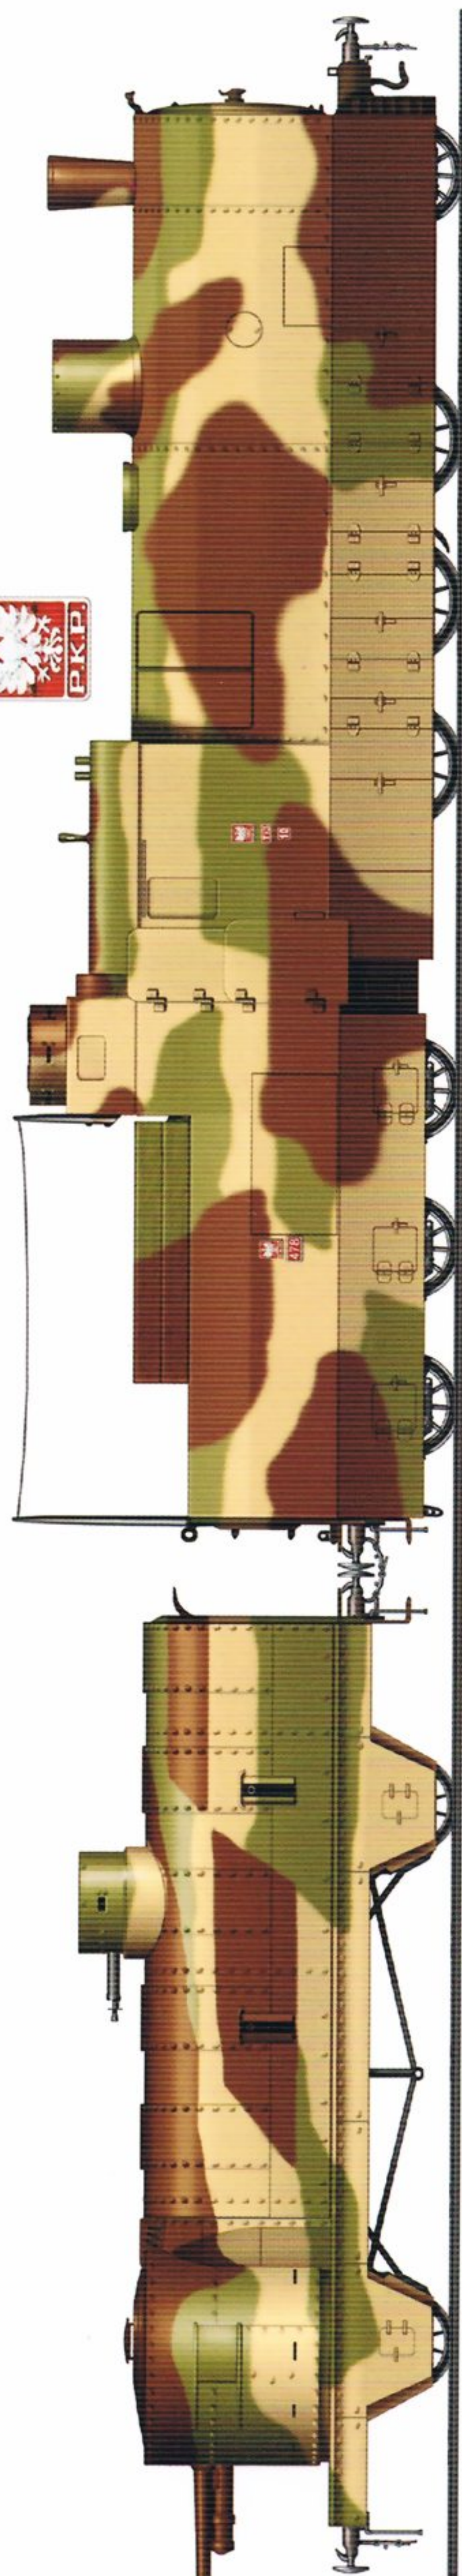
**Wagon artyleryjski nr 630728 i lokomotywa Ti3 nr 10 z tendrem nr 478 pociągu pancernego nr 55, wrzesień 1939 roku.**  
*An artillery wagon No. 630728 and a locomotive Ti 3 No. 10 with tender No. 478 of the Armoured Train No. 55, Poland, September 1939.*

wodował uszkodzenie lokomotywy, w której został przeбит główny przewód parowy. **Pociąg pancerny nr 55** został wyciągnięty z pierwszej linii przez cywilny „czarny” parowóz. Po zajęciu Lwowa przez wojska sowieckie pociąg został wcielony do jednostek **NKWD**.
