# PANZERZÜGE IM EINSATZ

auf deutscher Seite  
1939-1945

Wolfgang Sawodny

Sonderheft

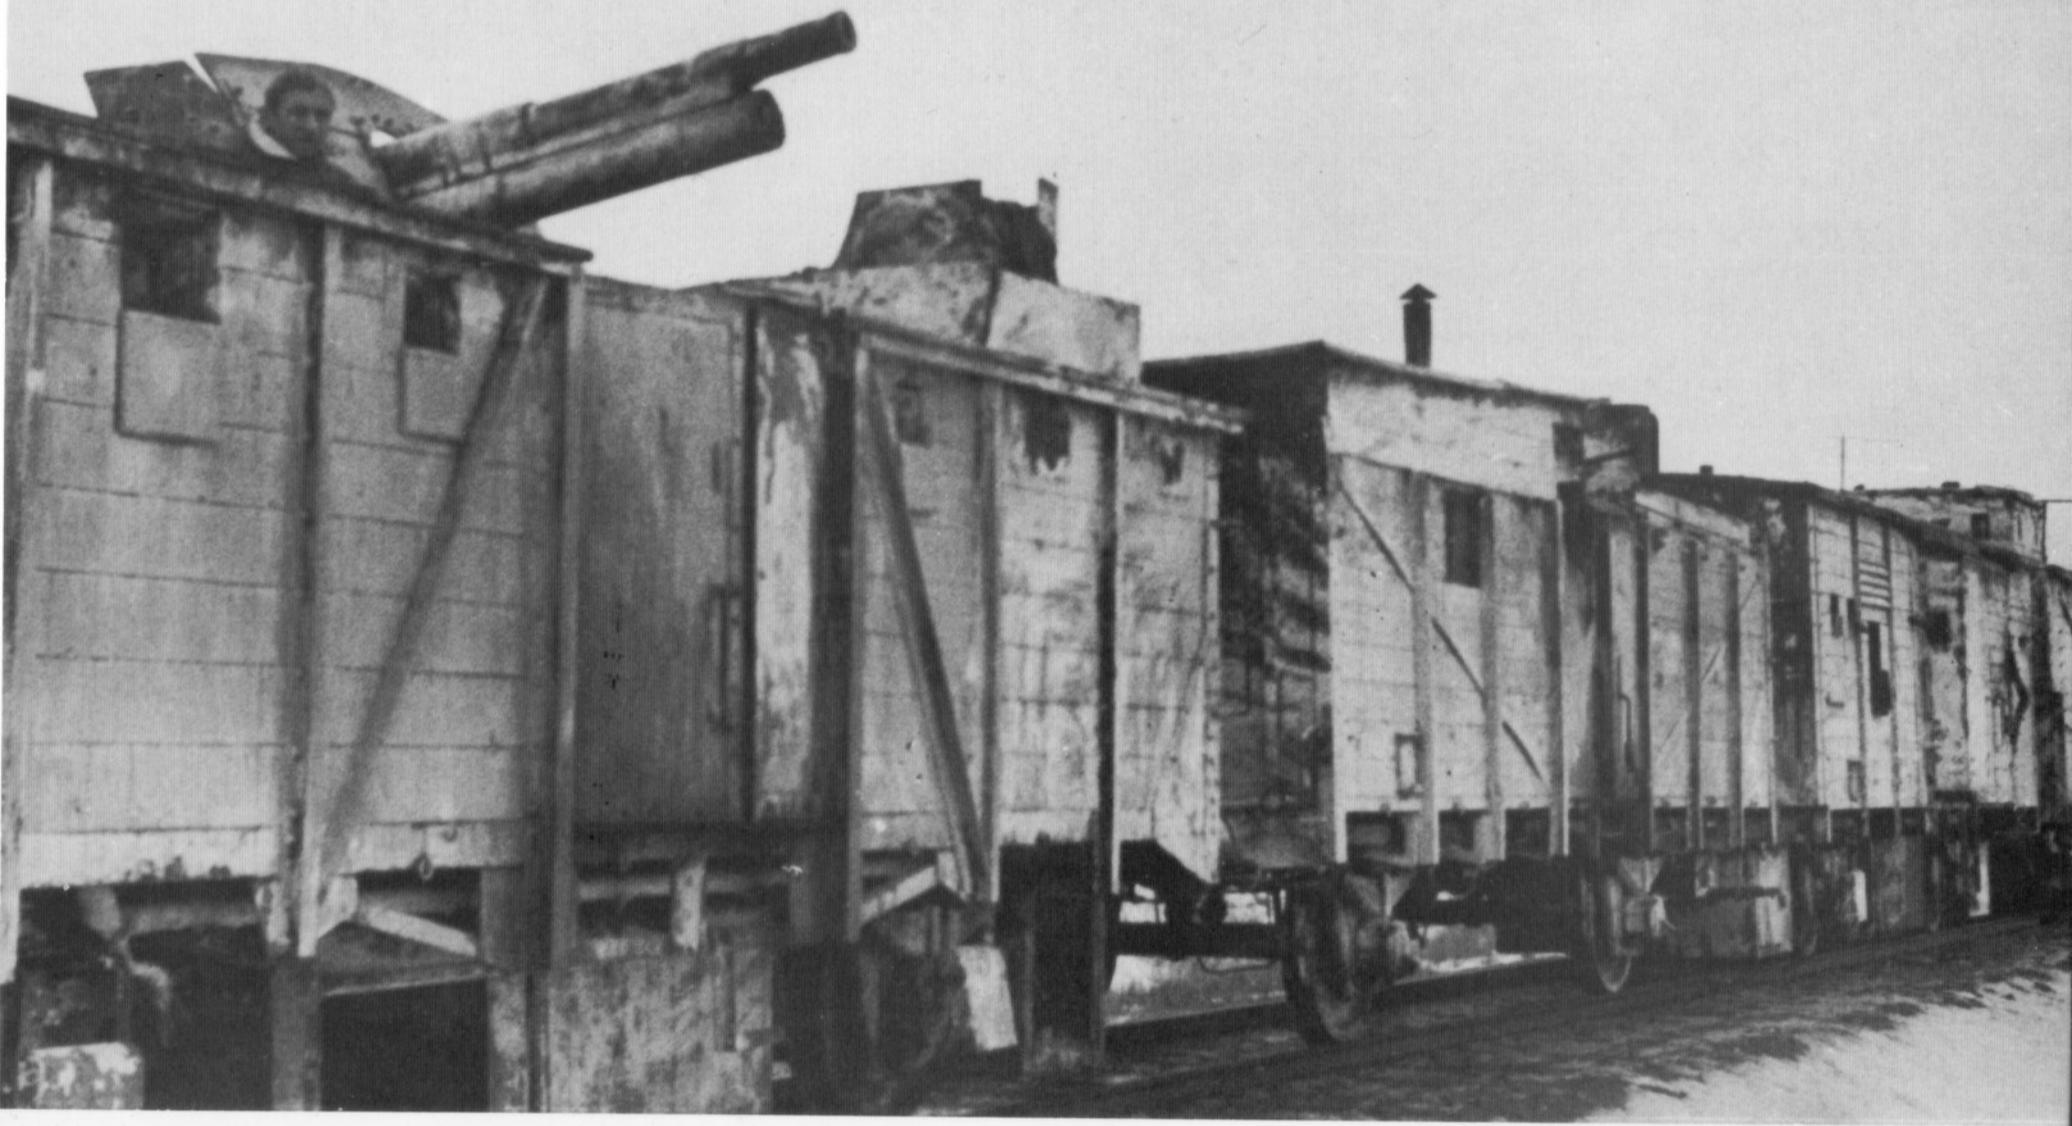
Der Panzerzug Nr. 7 (siehe auch Heft I, S. 23, unten) behielt seinen "Güterzug-Look" aus Bahnschutzzeiten bis Anfang 1944. Die 7,5-cm-F.K. 02/26(p) war offen aufgestellt. (BA)

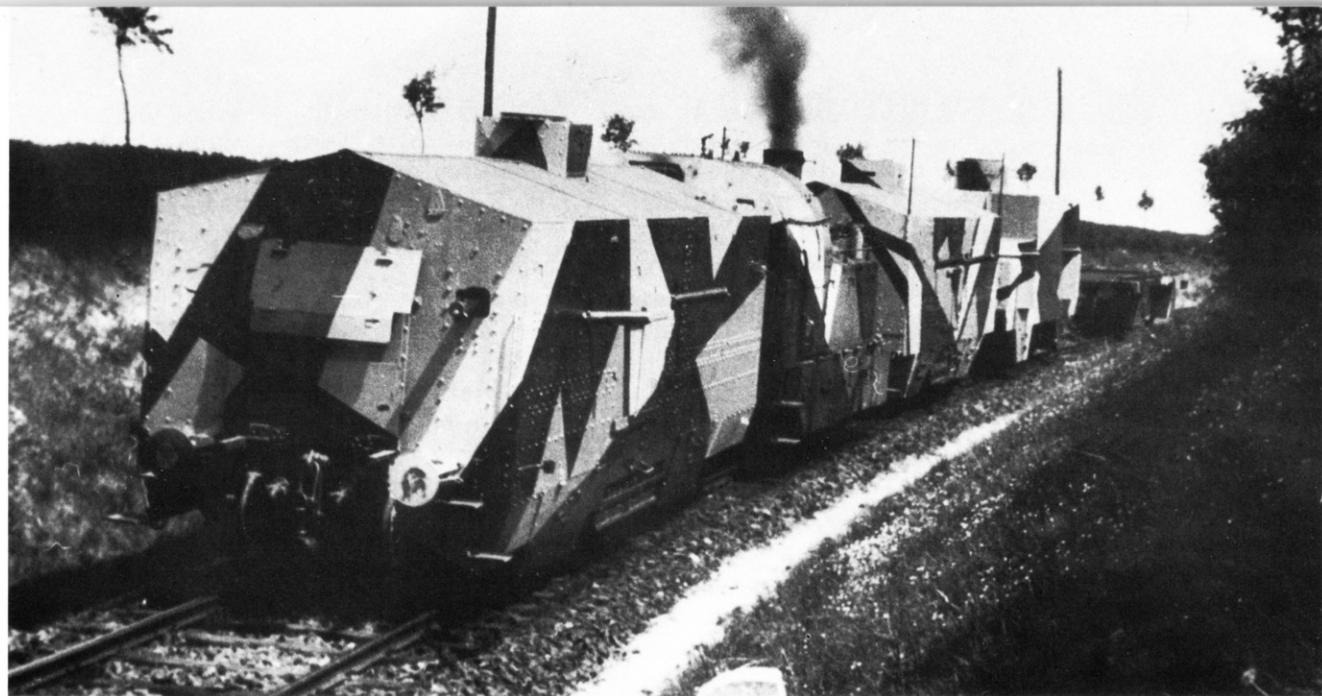
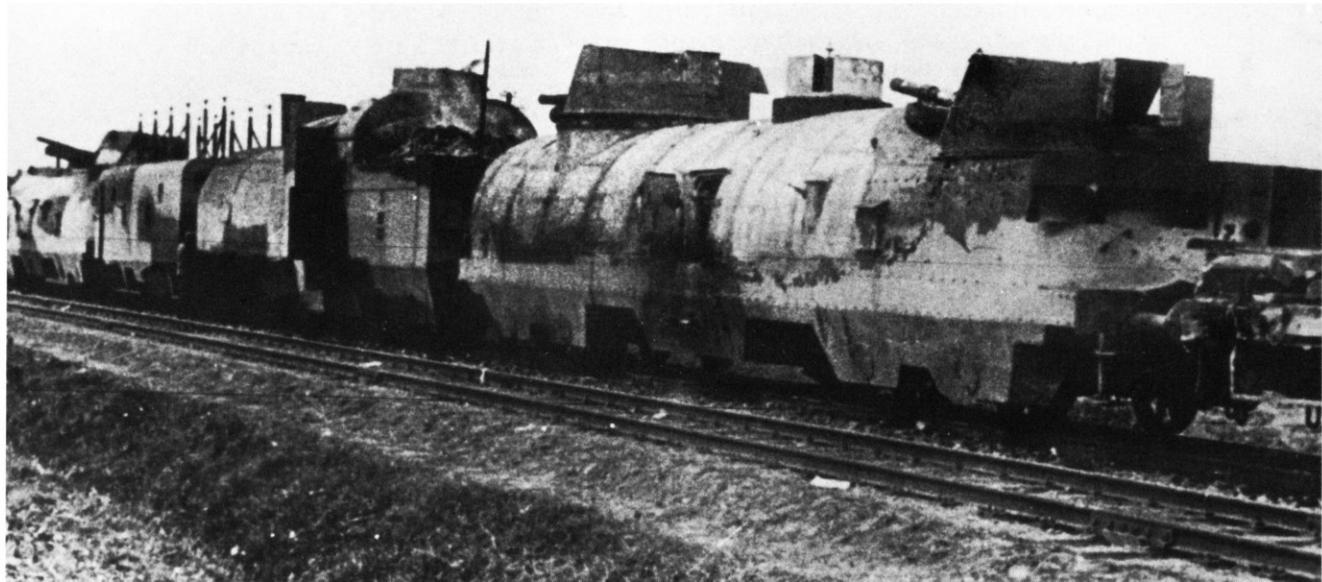
Oben: Tschechischer Panzerzug (Baujahr 1919); das Material der drei Panzerzüge dieses Typs wurde ab 1940 bei den deutschen Panzerzügen Nr. 23 – 25 mitverwendet.

Unten: Polnischer Panzerzug "Danuta"; gleichartige Wagen und Loks fanden sich später bei den deutschen Panzerzügen Nr. 10 und 21. (MG, MA)

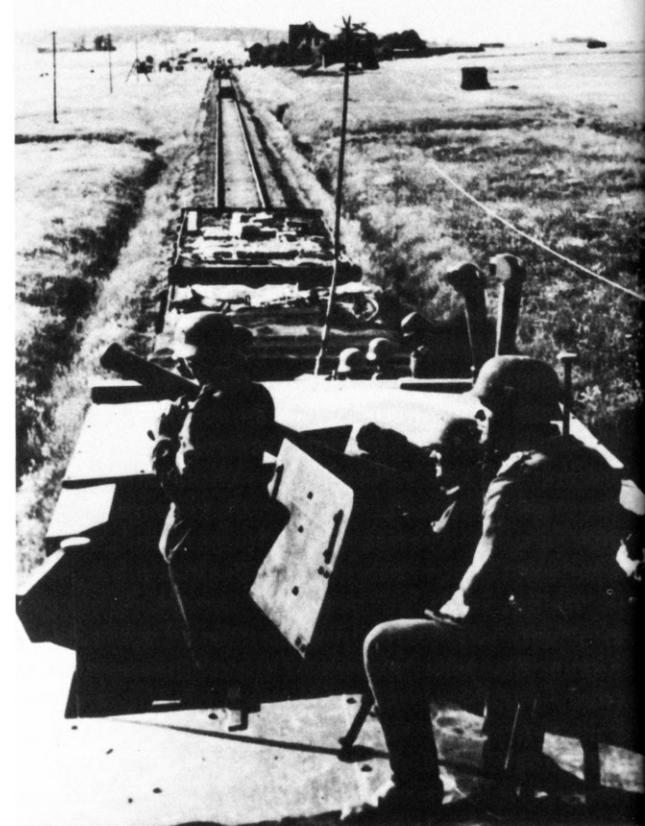
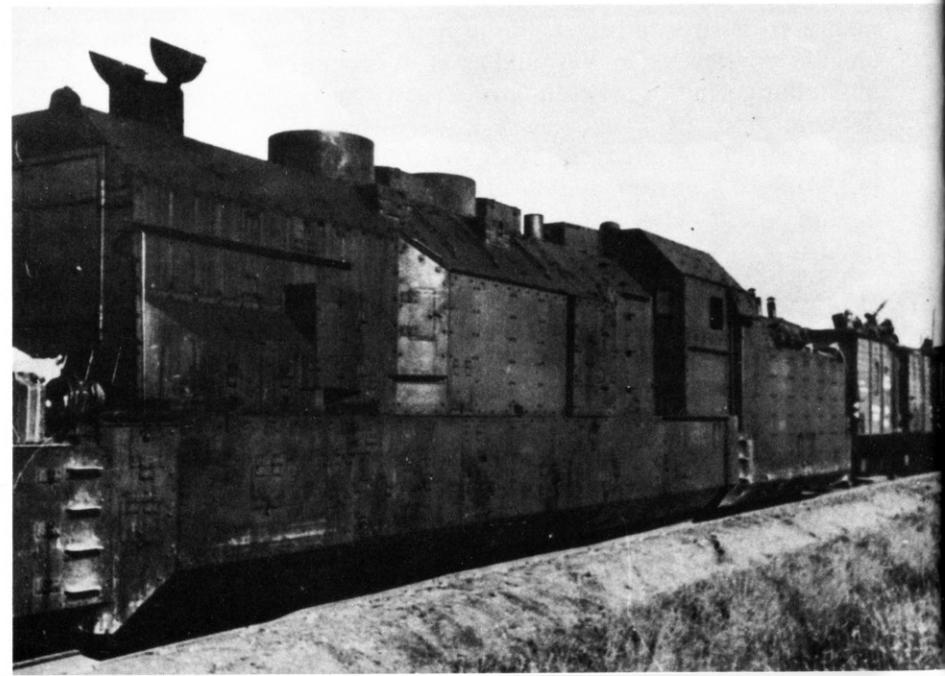
Bilder rechts: Der Panzerzug Nr. 6 (früherer Insterburger Bahnschutzzug, siehe auch Heft I, S. 5 und 23, oben). (BA)

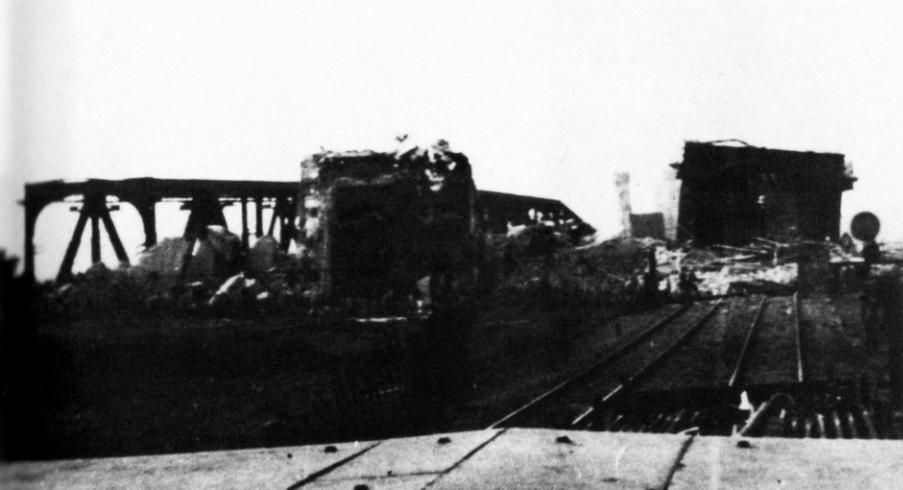
Links: Der Blick vom Geschützwagen des Panzerzuges Nr. 7 auf die zerstörten Weichselbrücken bei Dirschau am 1. September 1939. (SA)

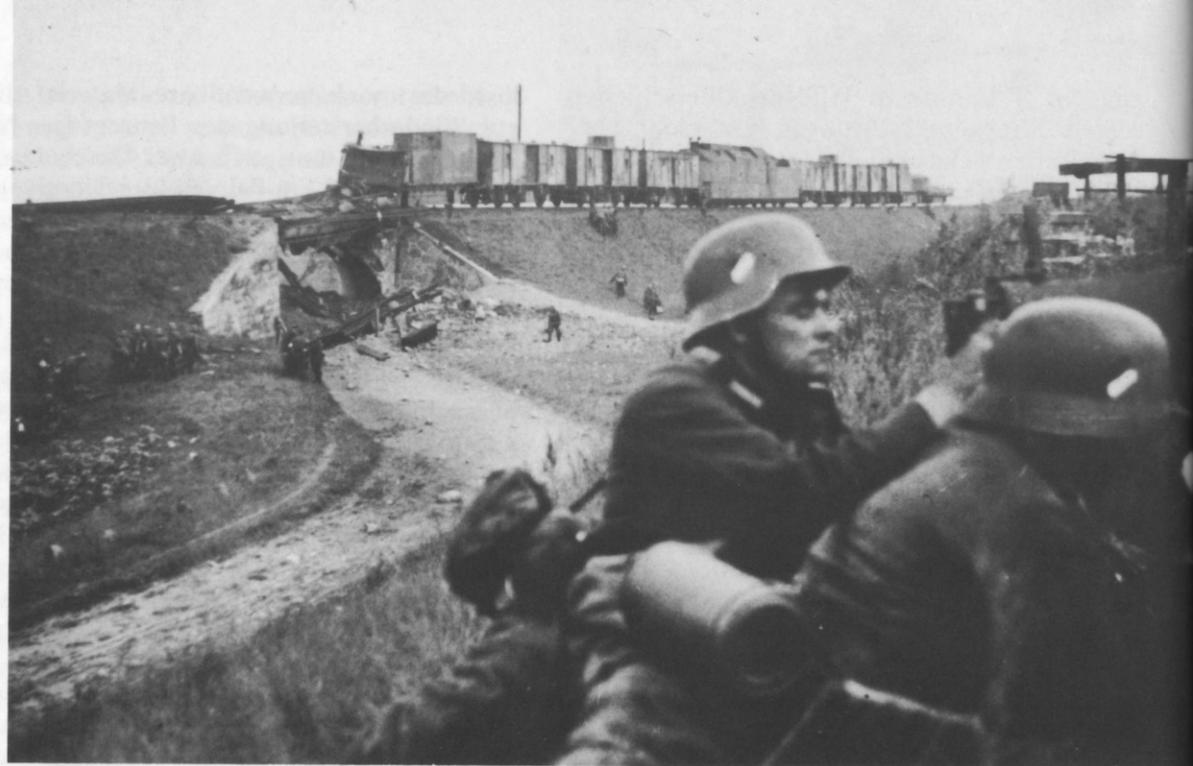
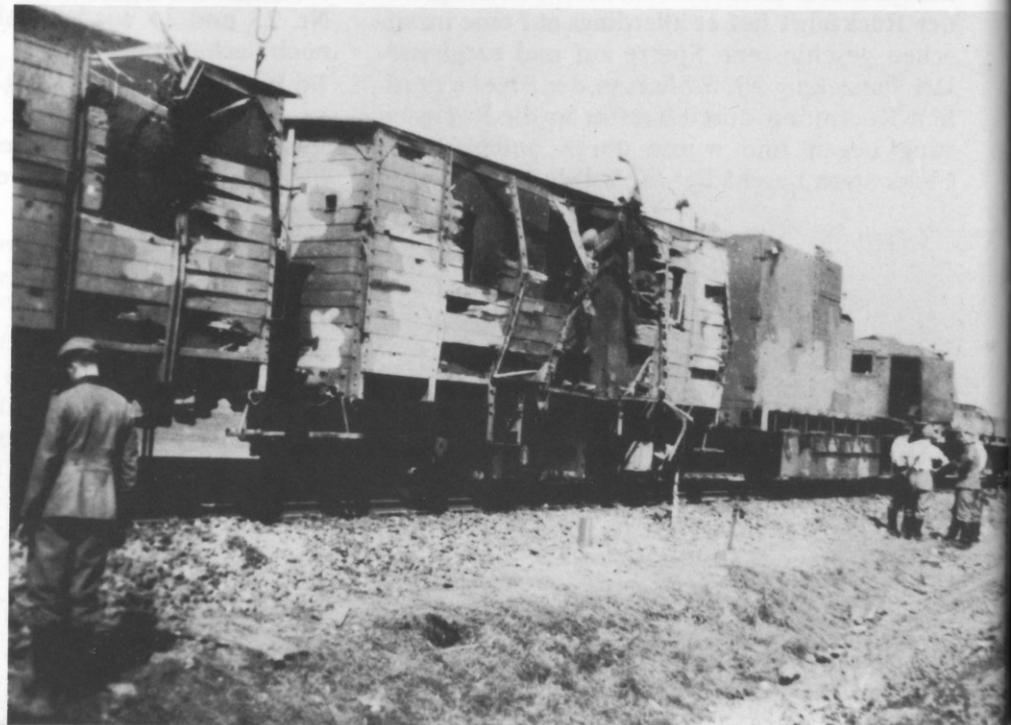
Der Panzerzug Nr. 3 nach dem Gefecht bei Konitz am 1. September 1939. Der Zug fuhr vor dem Bahnhof auf eine gesprengte Brücke, wobei der Abstoßwagen abstürzte und der Geschützwagen entgleiste. Der so immobilisierte Zug war heftigem polnischen Feuer ausgesetzt, dessen Spuren auf dem unteren Bild deutlich zu erkennen sind. Gut sichtbar die fast unbeschädigten Panzerplatten hinter den zerfetzten hölzernen Güterwagenwänden. (SA).

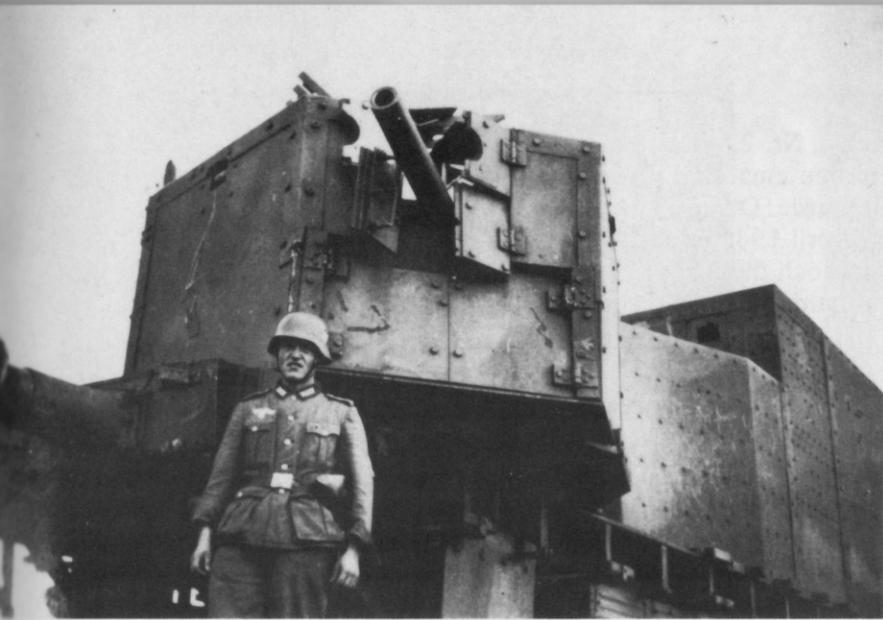
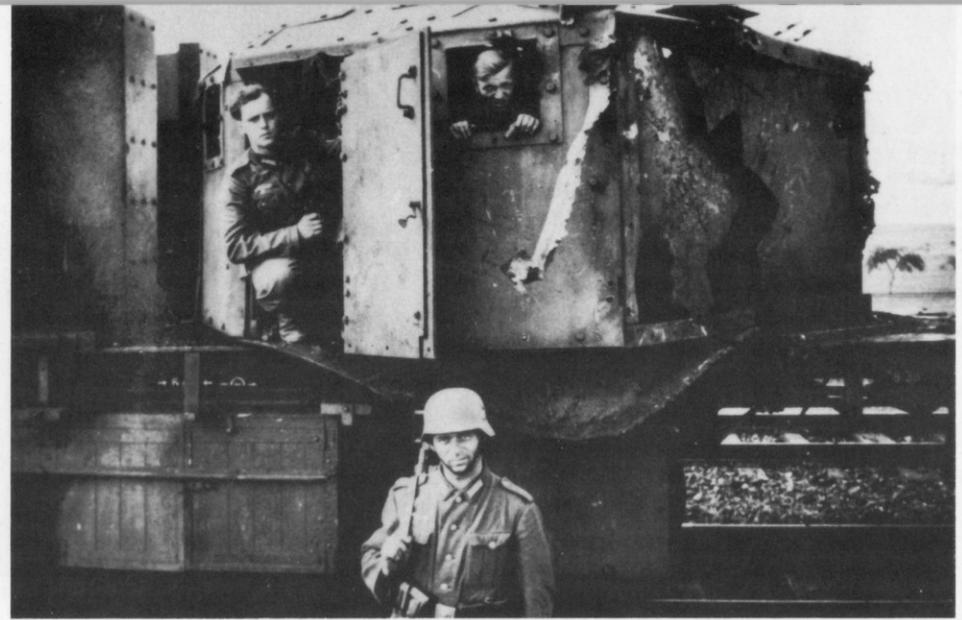
Bilder oben: Weitere Aufnahmen vom Panzerzug Nr. 3 bei Konitz. Nach Artillerietreffer detonierte in einem der Geschütztürme die Munition. (SA)

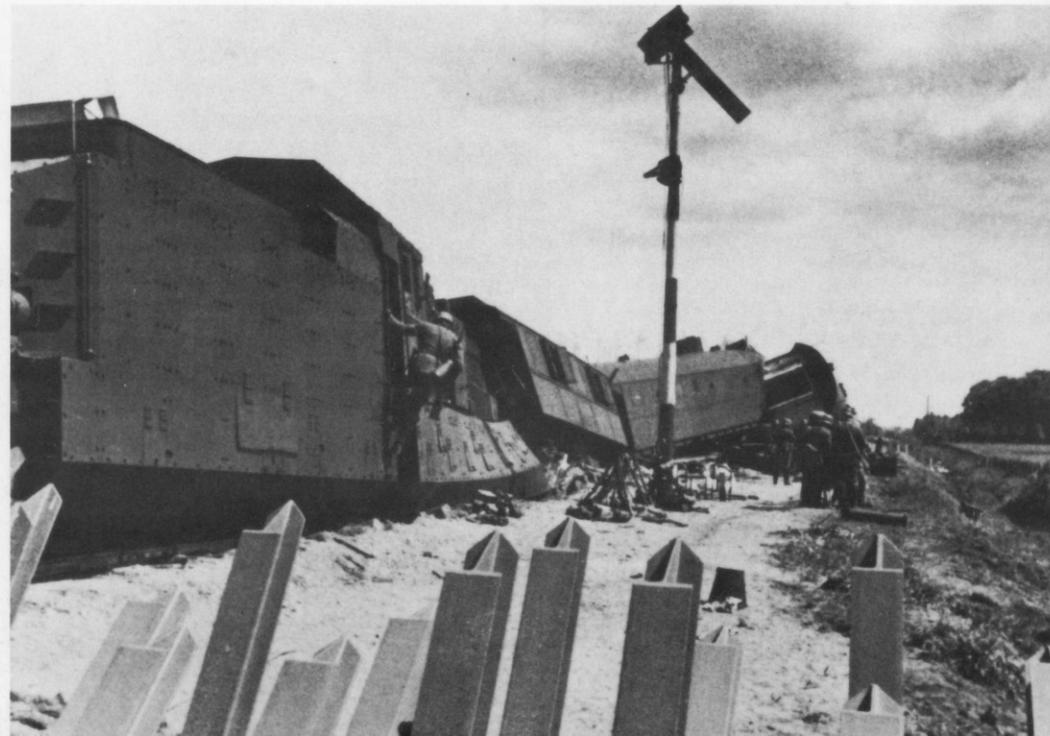
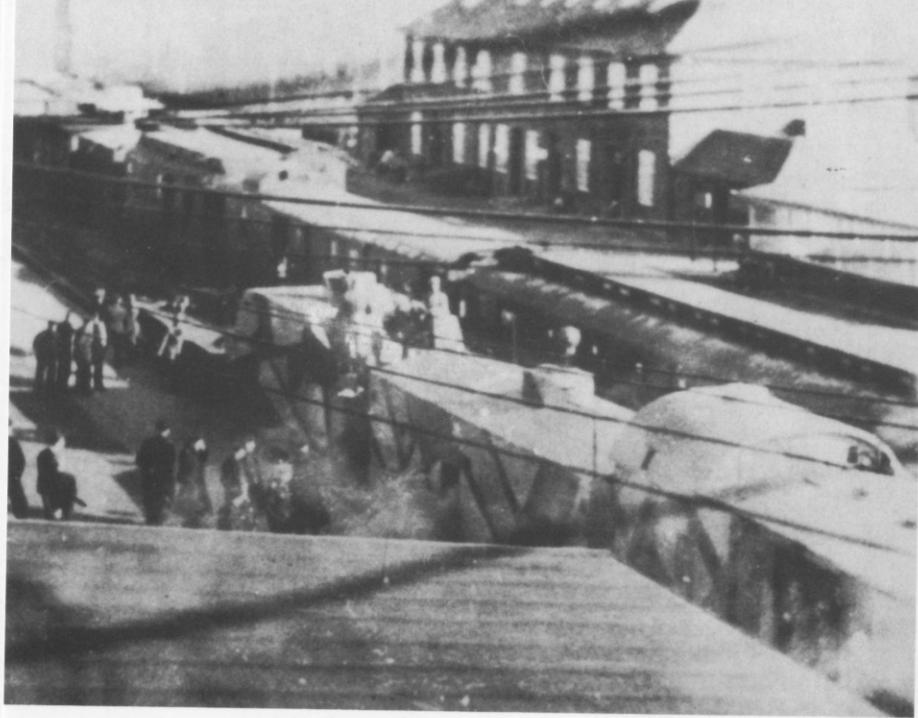
Bilder vom Panzerzug Nr. 23, der aus tschechischem Beutematerial zusammengestellt wurde. Oben links: Der Zug im April 1940 in Dänemark, er trägt noch die Tarnbemalung tschechischer Provenienz. Die anderen Bilder zeigen den Zug später auf dem Balkan. Neben den tschechischen Panzerwagen wurden zwei innen-gepanzerte Güterwagen (wie bei den Bahnschutzzügen) beige gestellt. Die Lok ist eine deutsche der Baureihe 93 (Nr. 220). Weitere Bilder siehe Heft I, Seite 9. (1 x ML, 3 x SA)

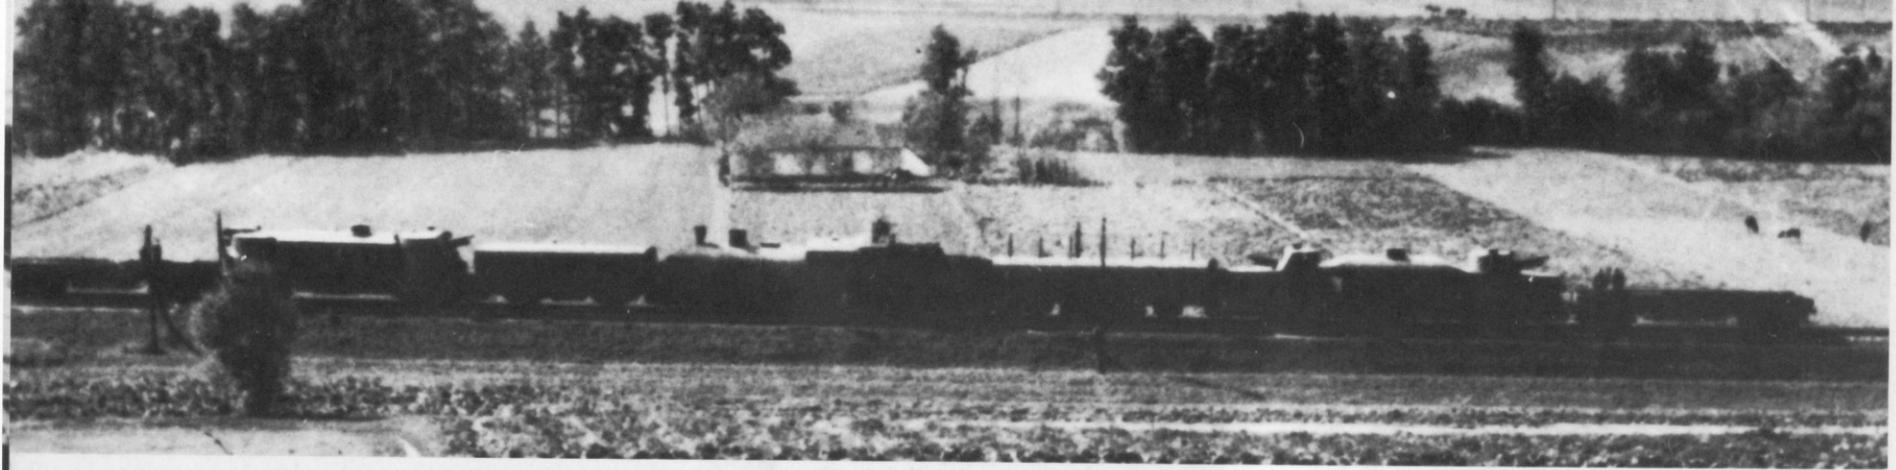
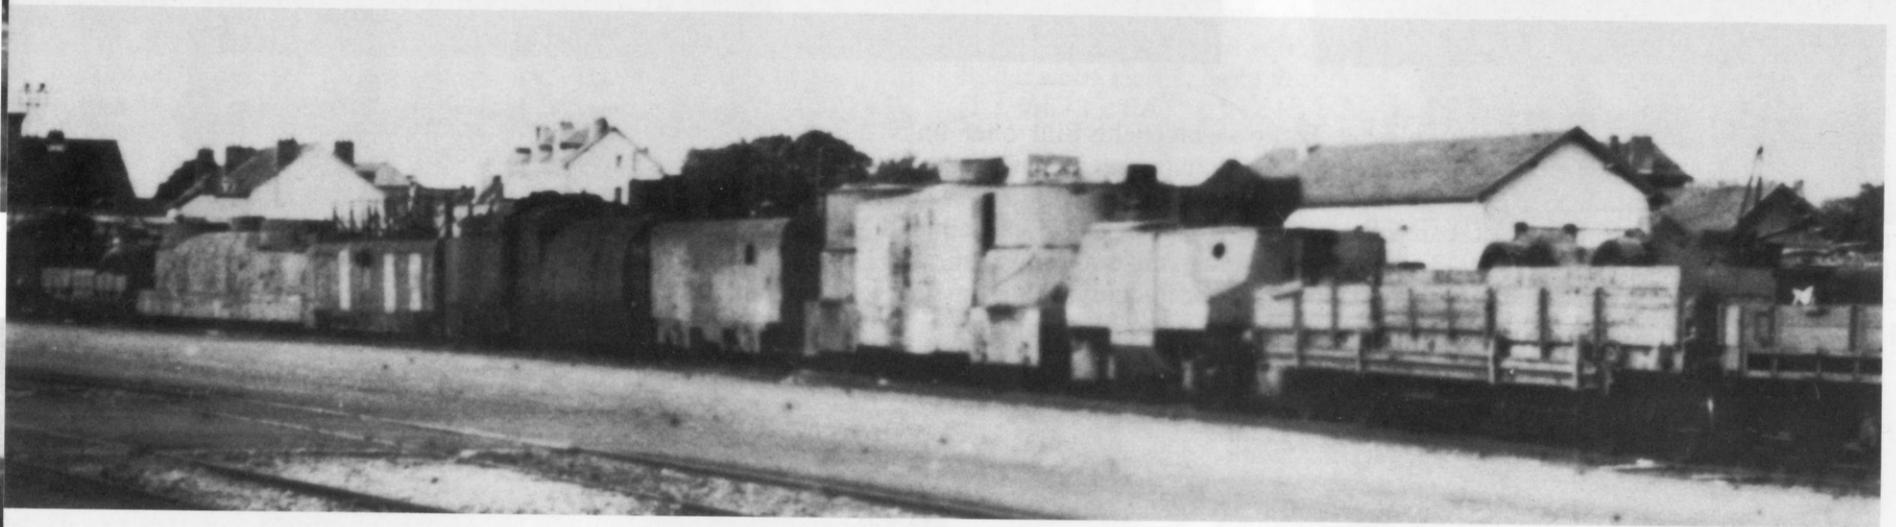
Der Panzerzug Nr. 21 bestand aus dem Material von vier polnischen Panzerzügen. Die Bilder zeigen ihn in drei Stadien. Oben: Kurz nach der Aufstellung im Sommer 1940; es fehlt noch der kleine Geschützwagen. Mitte: 1941/2 in Frankreich, noch mit polnischer Lok; 2-cm-Flak auf Niederbordwagen vor kleinem Geschützwagen. Unten: 1943 in Rußland, deutsche Panzerlok der Baureihe 93; kleiner Geschützwagen: Vierlingsflak statt Geschützturm. (SA)

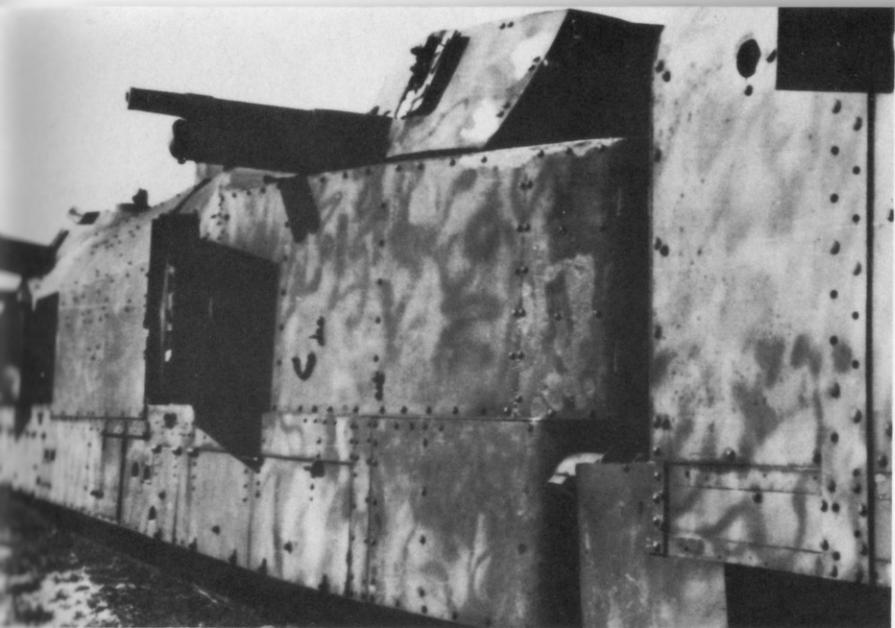
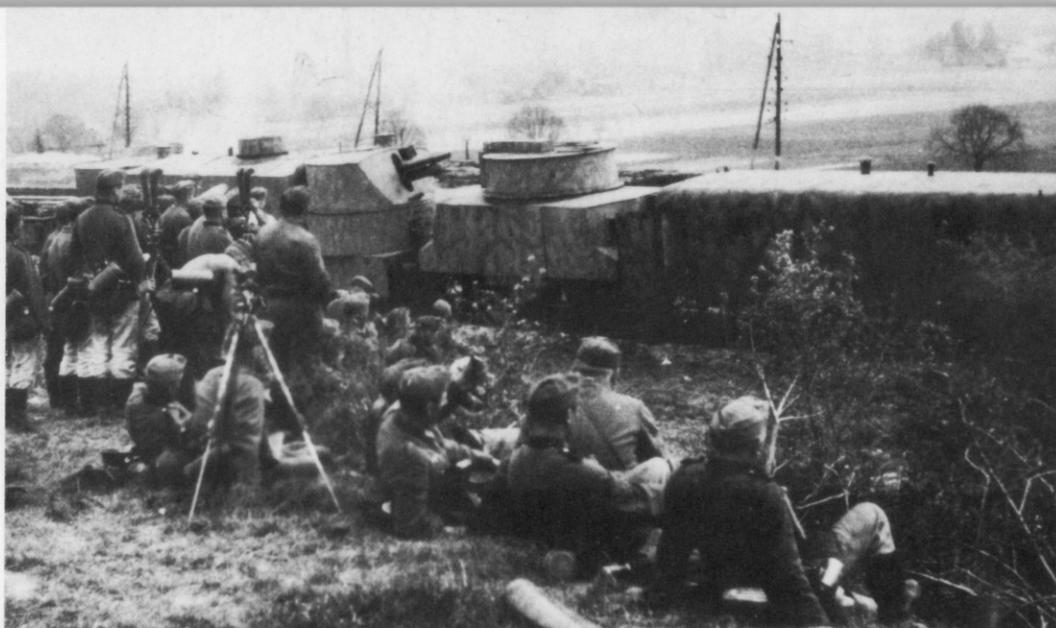
Oben: Die Geschützwagen des Panzerzuges Nr. 21. Links der stromlinienförmige Wagen aus den zwanziger Jahren. Vorn die 7,5-cm-F.K. 02/26(p), hinten die 10-cm-le.F.H. 14/19(p). Rechts der eintürmige und zweitürmige Wagen älterer Bauart (1918/19). Solche Wagen besaß auch der ebenfalls aus polnischem Beutematerial bestehende Panzerzug Nr. 22 (siehe Heft I, S. 7 und 8). (SA)

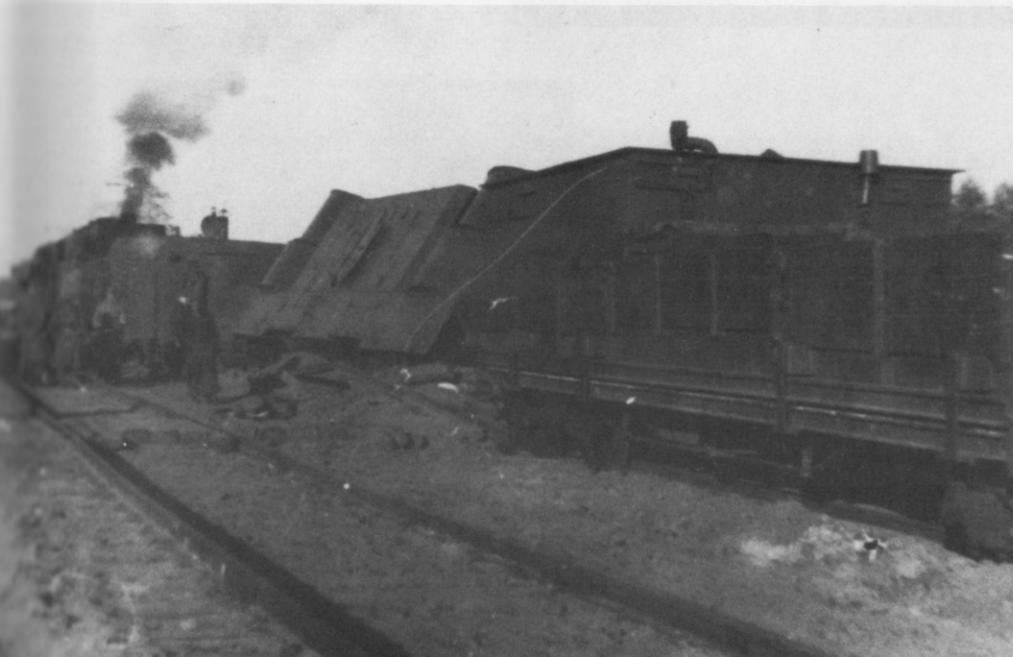
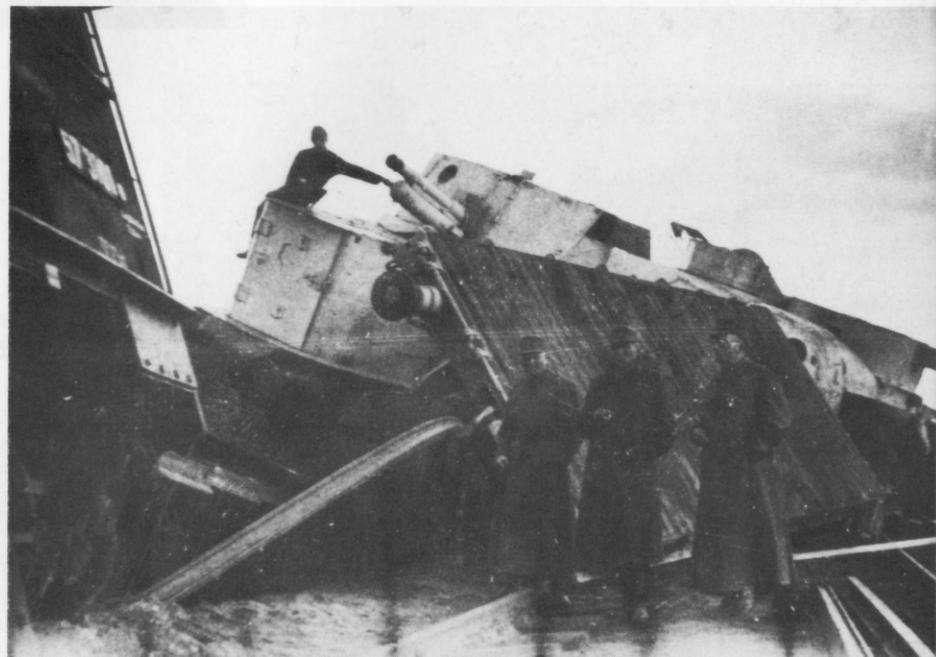
Unten links: Am 7. 10. 1943 lief der Panzerzug Nr. 21 zwischen Retschitza und Wassilewitschi auf eine Mine, wobei die vordere Zughälfte entgleiste. Unten rechts: Am 23. 6. 1944 passierte dem Panzerzug Nr. 21 ein gleiches Mißgeschick bei Kola (südöstlich Minsk). (SA)

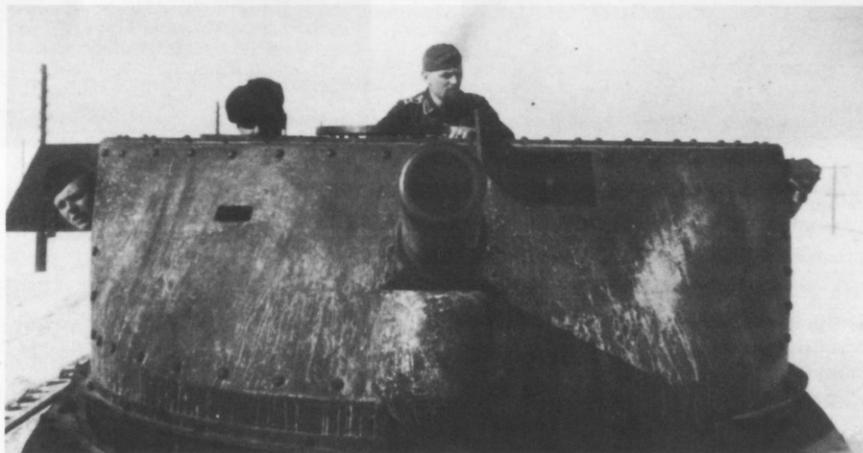
Links: Frontansicht des Geschützturmes mit der 10-cm-le.F.H. 14/19(p) dieses Zuges. (SA)

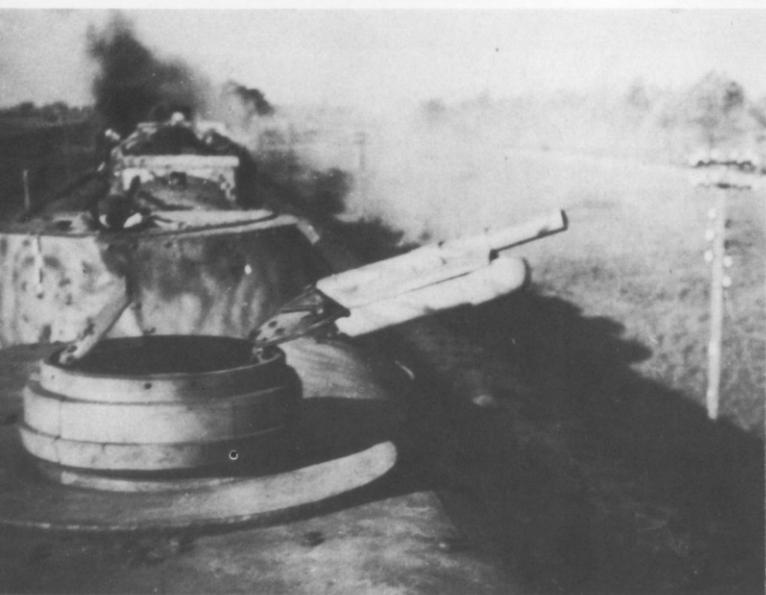
Der Kampfzug 10a im Einsatz. Links: Die le.F.H. polnischen Typs ist auch hier gut erkennbar. Die ursprünglichen Beobachtungstürme sind durch deutsche Panzerkuppeln, wie sie bei den Panzern III und IV Verwendung fanden, ersetzt. Rechts: Am 16. 3. 1944 wurde dieser Kampfzug (inzwischen Panzerzug Nr. 10) in Kowel eingeschlossen. Das Bild zeigt ihn feuernd (hier die 7,5-cm-F.K. 02/26(p)) auf dem dortigen Bahnhof, wo er am 21. 3. durch Bomben schwer beschädigt wurde. (1 x SA, 1 x BA)

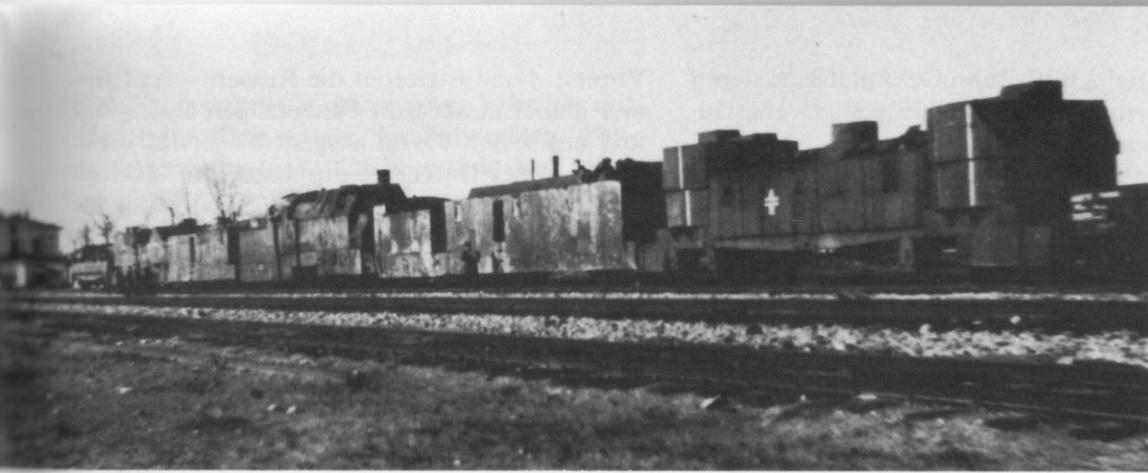
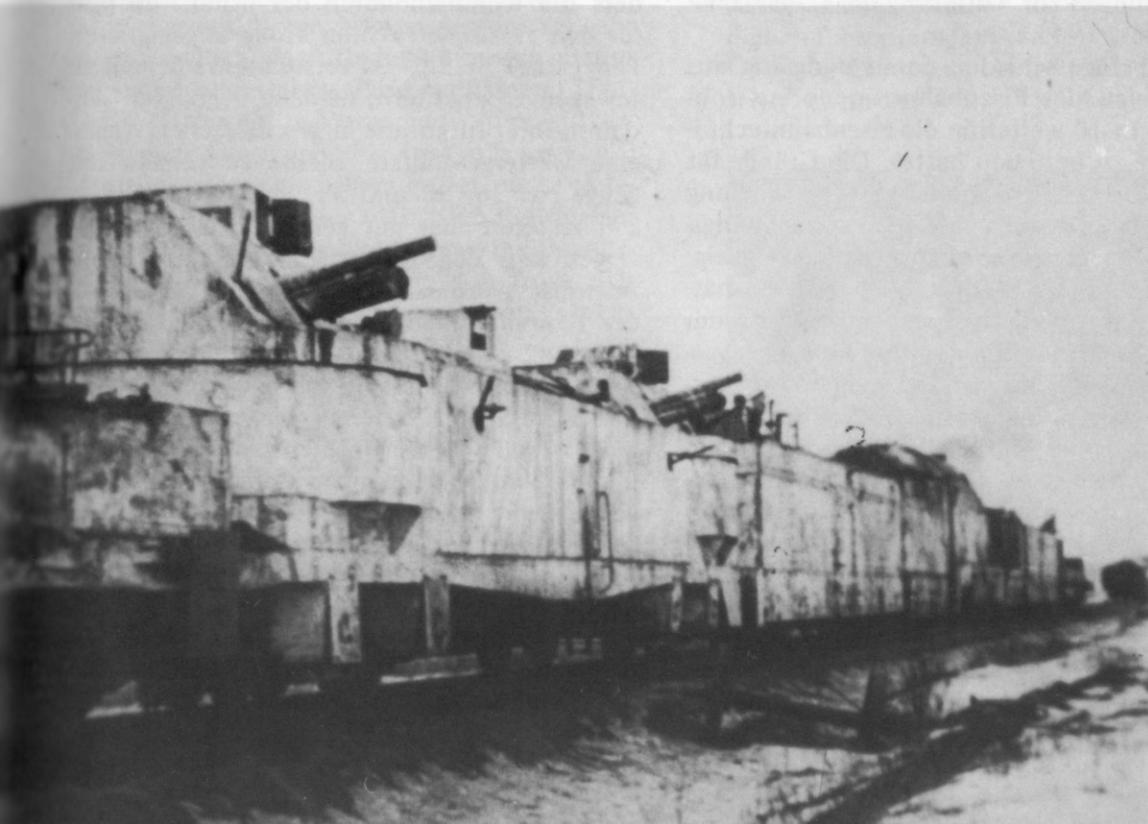
Der Panzerzug Nr. 10 umfaßte zunächst einen zweiten Kampfzug (10b). Dessen Vorgeschichte war die gleiche wie die des Kampfzuges 10a, doch reichte sie noch weiter zurück, denn die Polen hatten ihrerseits 1920 die Geschützwagen dieses Zuges von den Sowjets erbeutet. Später wurde dieser Kampfzug 10b zum eigenständigen Panzerzug Nr. 11 (siehe auch Heft I, S. 12, oben). (1 x SA, 1 x BA)

Unten: Diese beiden Standfotos aus der "Deutschen Wochenschau" vom Januar 1943 zeigen die 7,5-cm-F.K. 02/26(p) des Panzerzuges Nr. 10b im Zeitpunkt des Abfeuerns (oben) und des maximalen Rückstoßes (unten). (BA)

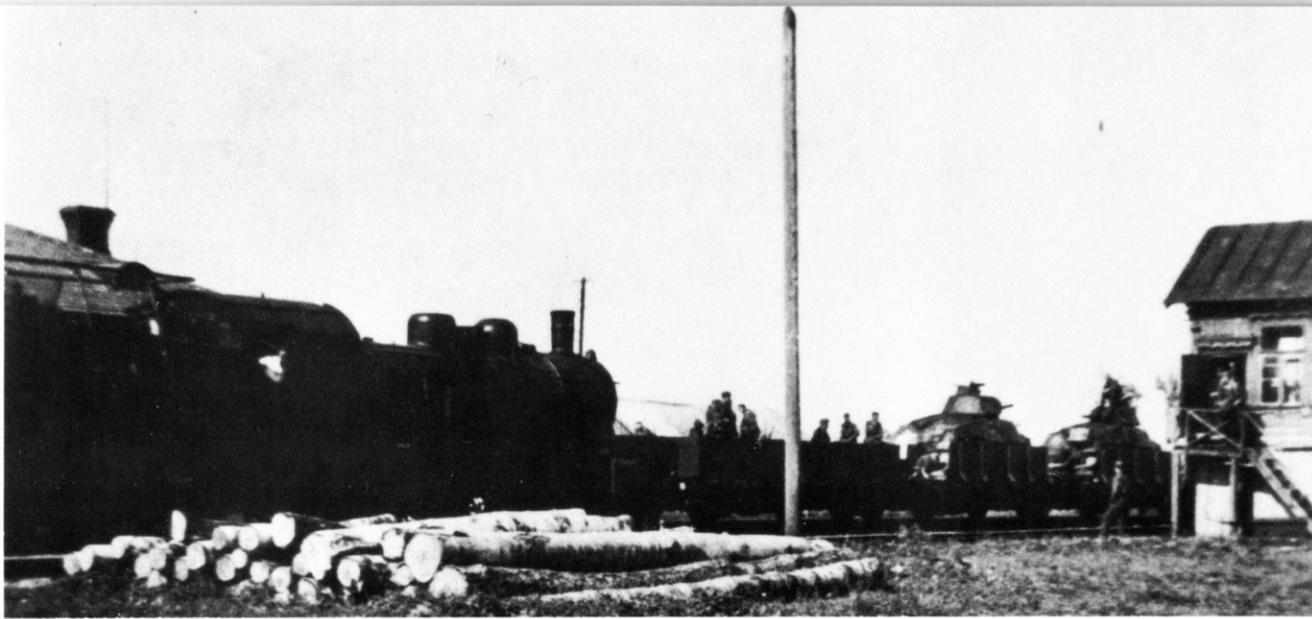
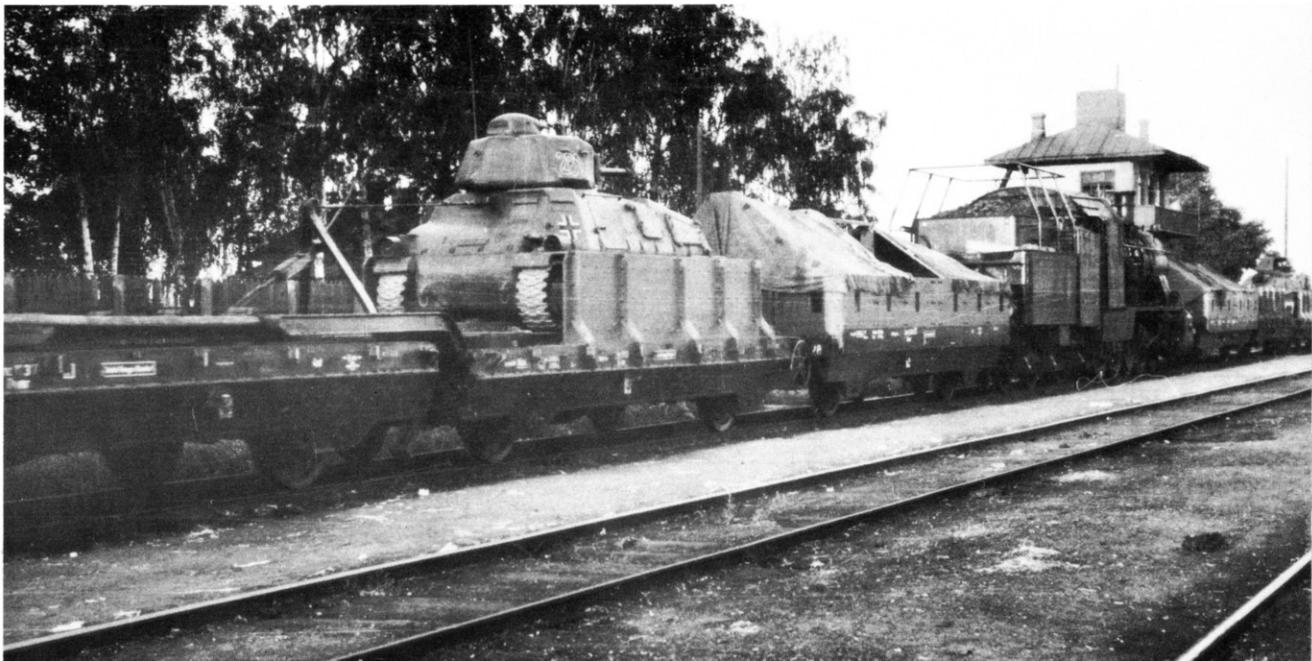
Die für den Rußland-Feldzug aufgestellten behelfsmäßigen Breitspur-Panzerzüge, die nur aus Panzerträgerwagen mit absetzbaren französischen Beutepanzern Somua S 35, oben offenen Infanteriewagen und einer lediglich führerhausgepanzerten Lokomotive der Baureihe 57 bestanden. Oben der Panzerzug Nr. 26 (HGr.Nord), unten der Panzerzug Nr. 28 (HGr. Mitte). (1 x SA, 1 x BA)

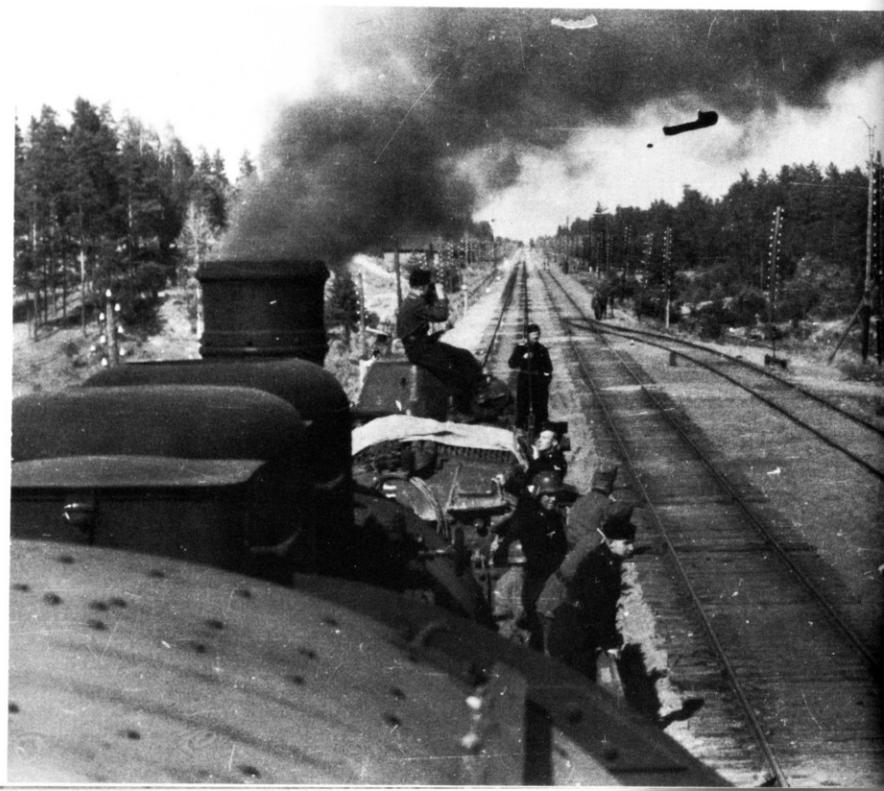
Ein Blick vom Lokomotivtender des Breitspur-Panzerzuges Nr. 30 auf die durch endlose Wälder führende Strecke in Nordrußland. (BA)

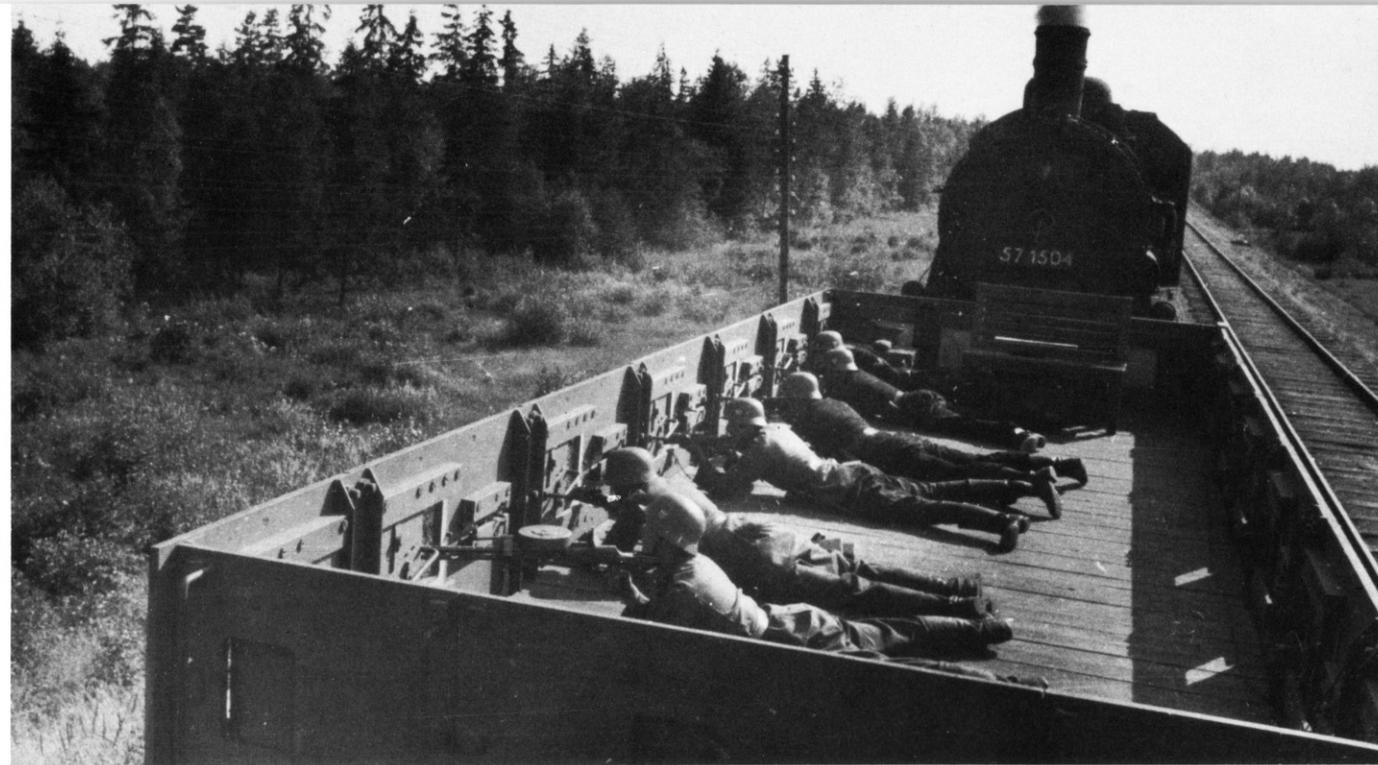
Zwei weitere Bilder vom Panzerzug Nr. 30. Das obere gibt einen schönen Einblick in den Infanteriewagen, dessen Panzerwände nur im Liegen Schutz boten. Das untere zeigt das Absetzen des Somua-Panzers über die automatisch absenkbare Rampe. (BA)

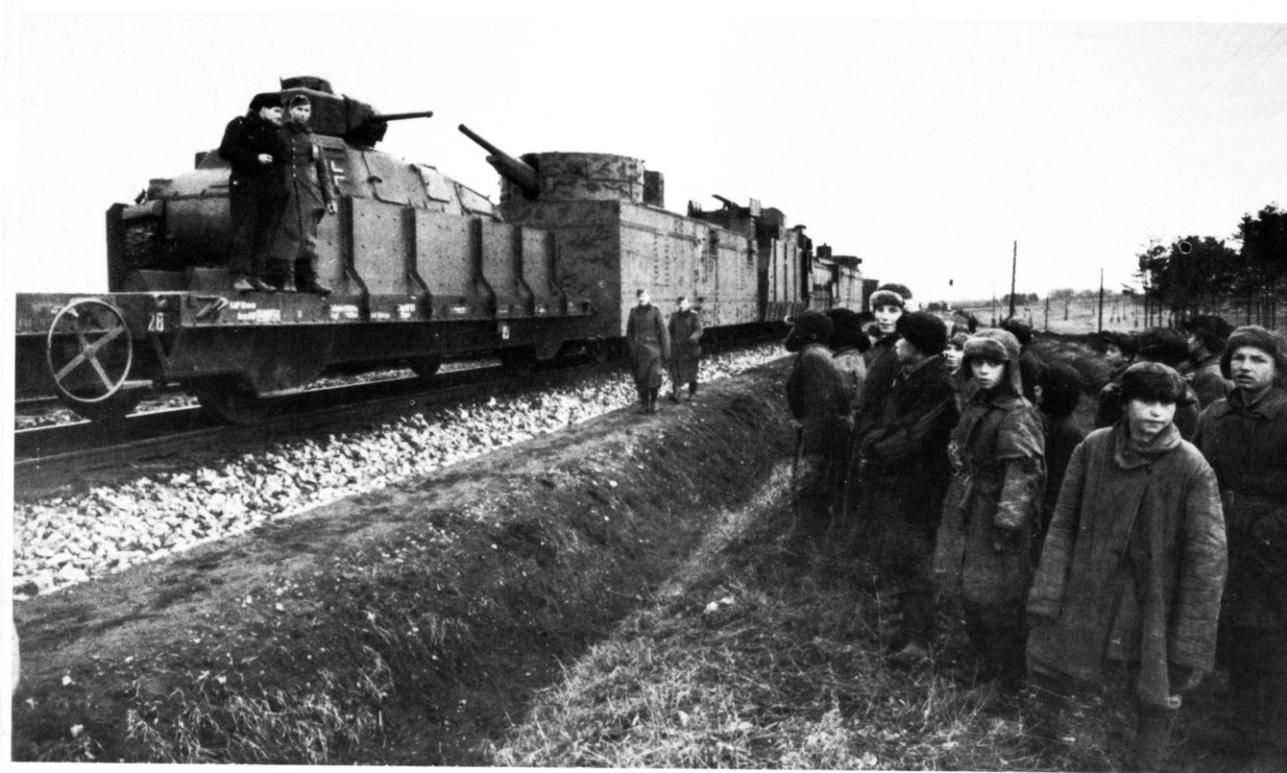
Für den russischen Winter waren diese behelfsmäßigen Breitspur-Panzerzüge mit ihren offenen Infanteriewagen natürlich denkbar ungeeignet. Man suchte deshalb, die Situation durch Übernahme von russischem Beutematerial zu verbessern. Am erfolgreichsten dabei war der Panzerzug Nr. 28, der sich wohl schon im Herbst 1941 einen kompletten schweren russischen Panzerzug (zwei Geschützwagen mit je einer 10,7-cm-Feldkanone, Panzerlok der Baureihe 0) einverleibte. Vom ursprünglichen Material behielt man nur die Panzerträgerwagen mit den Somuas; die Infanteriewagen und die deutsche Lok wurden beim Troßzug abgestellt. (BA)
