# PANZERZÜGE IM EINSATZ

auf deutscher Seite  
1939-1945

Wolfgang Sawodny

Sonderheft

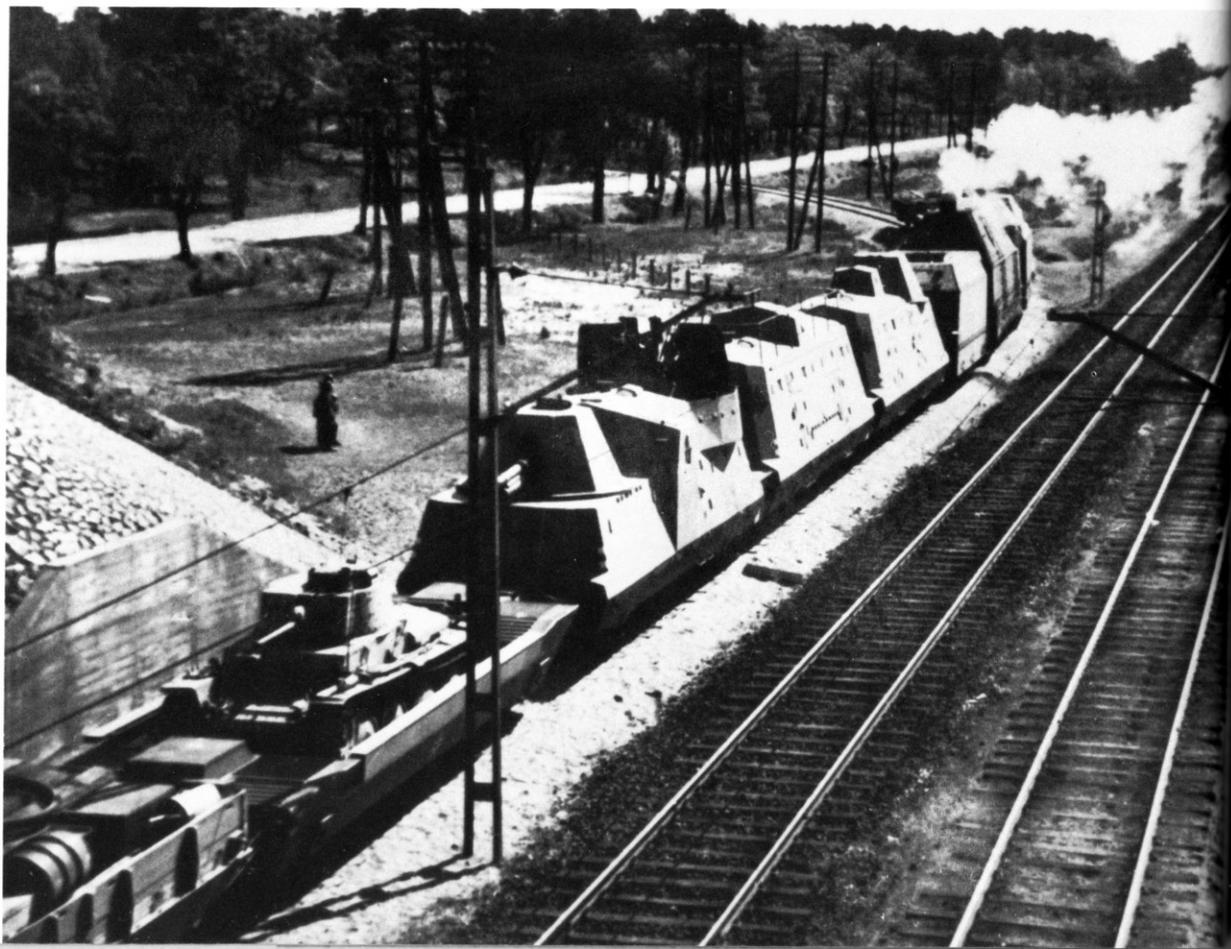
Der 1942 neu entwickelte Einheitspanzerzug Typ BP 42, links an der Abzweigung des in den Truppenübungsplatz Rembertow (bei Warschau, dort war die Panzerzug-Ersatzabteilung untergebracht) verlegten Gleises zum Probeschießen. Rechts ein gleichartiger Zug im Winter 1943/44 in Rußland. (SA)

Mit dem BP 42 hatte man zwar einen waffenstarken, imposant aussehenden Panzerzug geschaffen, wie dies aber bei Allround-Lösungen häufig der Fall ist, zeigten sich in der Praxis bei allen seinen Einsatzmöglichkeiten Schwächen. Für die Partisanenbekämpfung war der Zug zu unhandlich und zu wenig be-

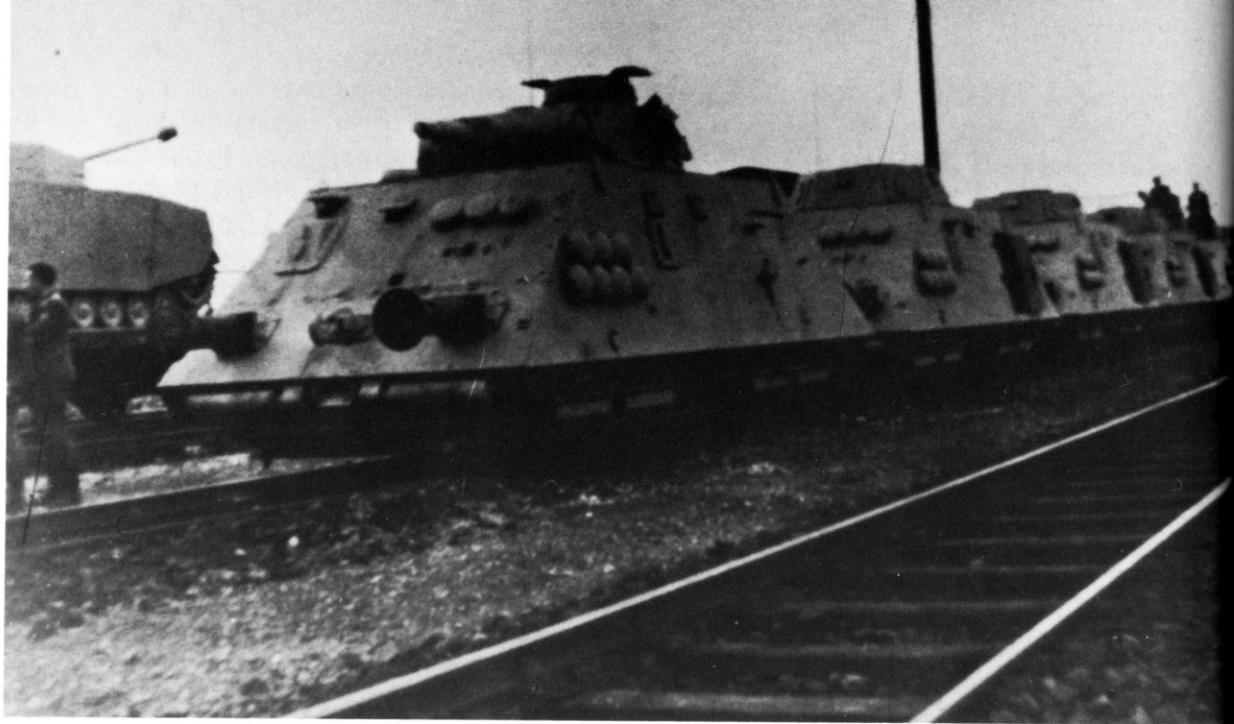
Die vordere Hälfte eines schweren Spähzuges (Auslieferung ab November 1944). Ursprünglich sollte er aus zwölf Wagen mit motorischem Einzelantrieb bestehen, jedoch umfaßte er dann nur acht solche Wagen, davon waren die zwei Geschützwagen mit Panzer III N-Türmen (7,5-cm-KwK kurz) bestückt. (SA)

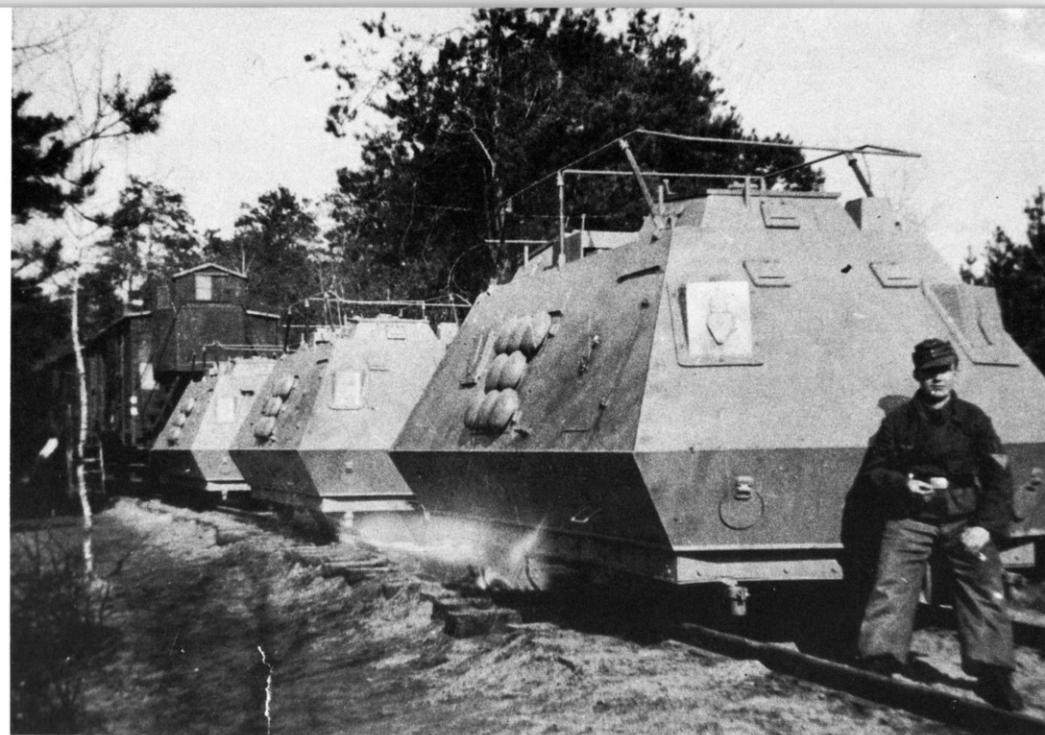
Drei der Wagen des leichten Spähzuges Nr. 303. Der gesamte Zug bestand aus zehn dieser Fahrzeuge, die meist als Einzelfahrer, jedoch paarweise (zu gegenseitiger Hilfe) eingesetzt wurden. (SA)

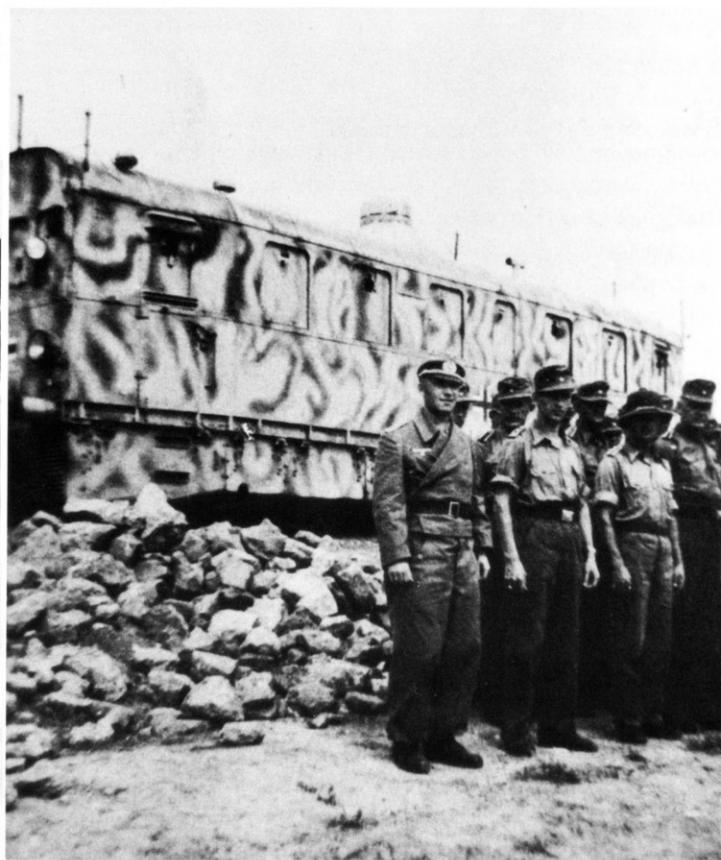
Links der frühere Bahnschutz-Triebwagen Nr. 15. Von August 1943 bis Februar 1944 war er mit sechs Panhard-Spähwagen als selbständige Einheit in Griechenland eingesetzt.

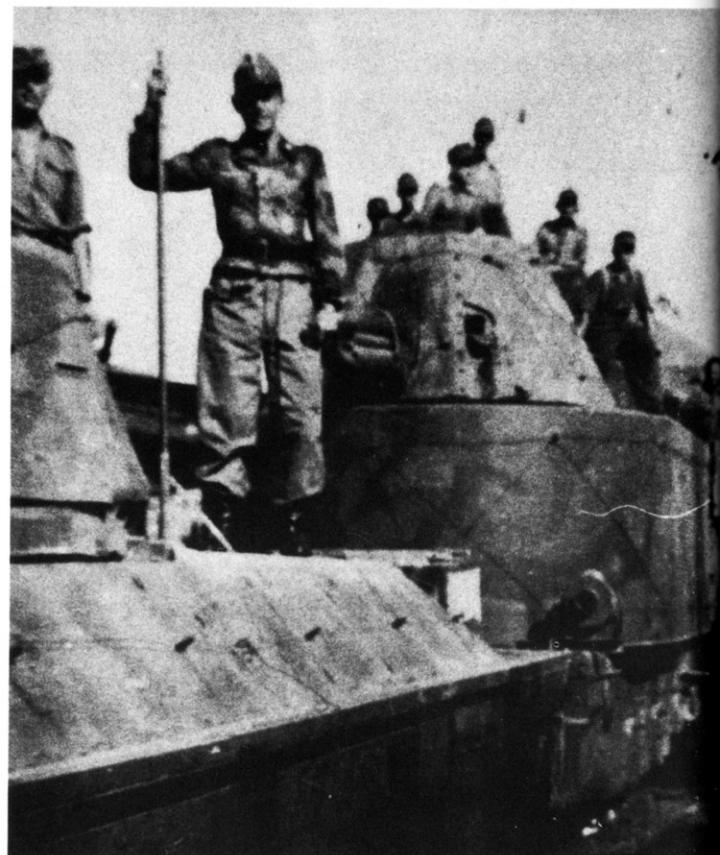
Rechts der Panzertriebwagen Nr. 16. Dieser war ursprünglich als Diesellok für einen Panzerzug vorgesehen. Mit seinen 550 PS und einer Seitenpanzerung von 100 mm war er das stärkste gepanzerte Eisenbahnfahrzeug der Deutschen Wehrmacht. (SA)

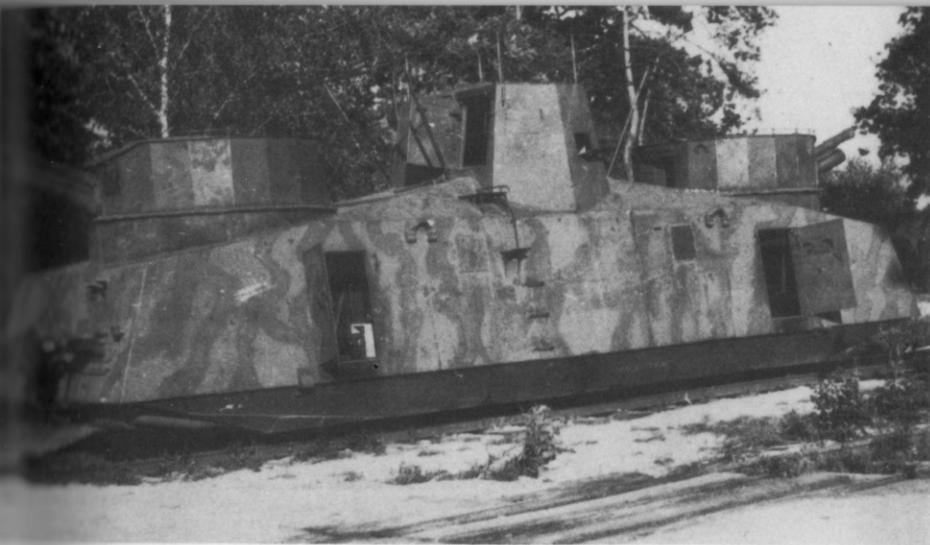
Unten: Italienischer Bauart (Ansaldo) waren die vierachsigen, zweimotorigen Triebwagen Nr. 30 – 38. Die Hauptbewaffnung waren zwei Türme des Panzers M 13/40 mit einer 4,7-cm-KwK. (KR)

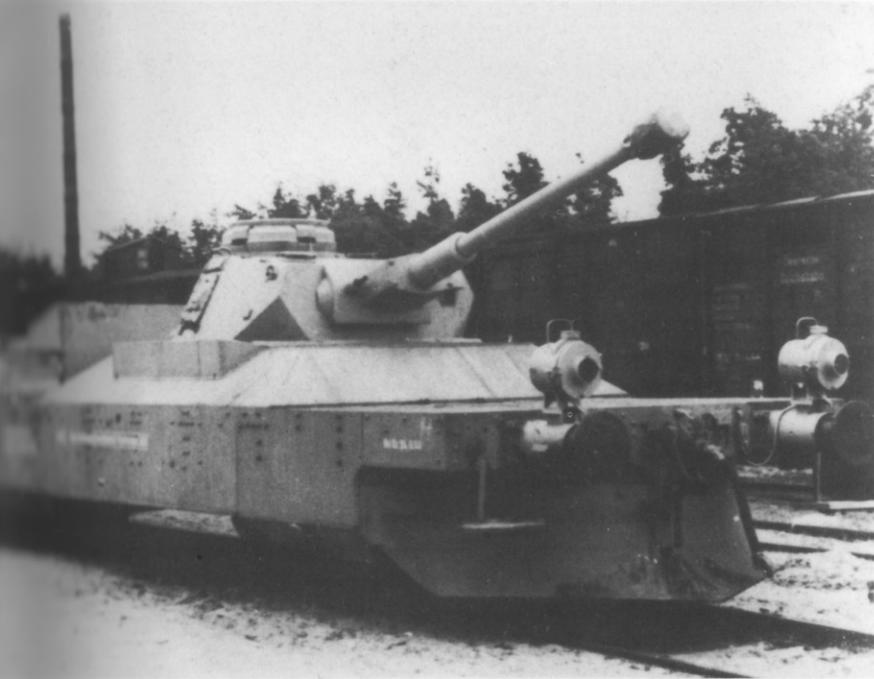
Oben: Die Panzerjägerwagen (hier ohne die sonst meist vorhandenen zusätzlichen senkrechten Panzerschürzen um Turm und Wanne) mit Panzer-IV-Turm und 7,5-cm-KwK lang waren eine wesentliche Neuerung des Zug-Typs BP 44. Sie sollten wenigstens den aktiven Schutz gegen russische Panzer verbessern, nachdem der passive – stärkere Panzerung – aus Gewichtsgründen nicht vermehrt werden konnte. (SA)

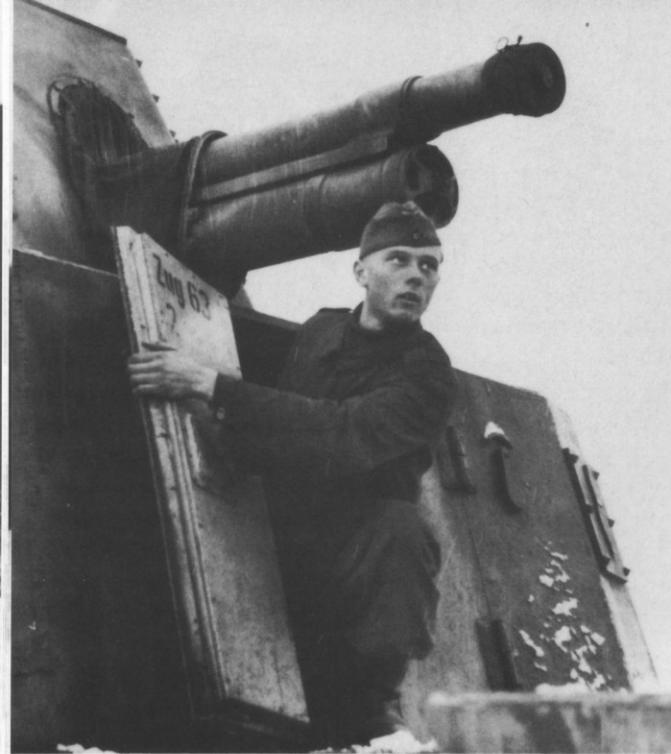
Die Geschütze des Panzerzuges BP 42. Links die 7,62-cm-Feldkanone 295/1(r), russisch M 02/30 mit kürzerem Rohr L/30 ( $V_0$  635 m/sec, max. Reichweite 12 km); rechts die 10-cm-le.F.H. vom Typ Skoda 14/19 aus polnischen, später eventuell auch tschechischen Beutebeständen ( $V_0$  395 m/sec, max. Reichweite 9,8 km). (BA)

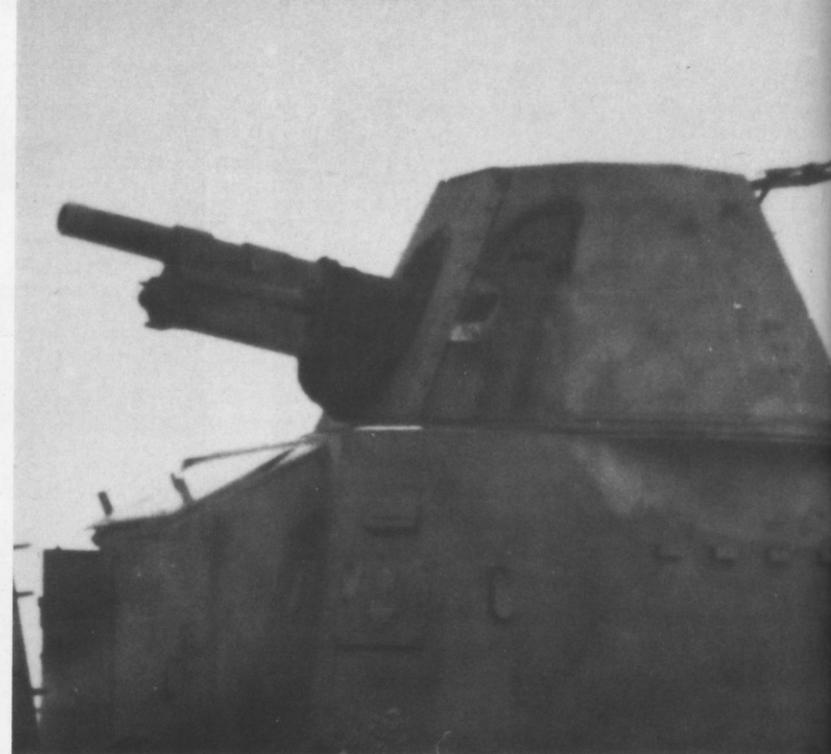
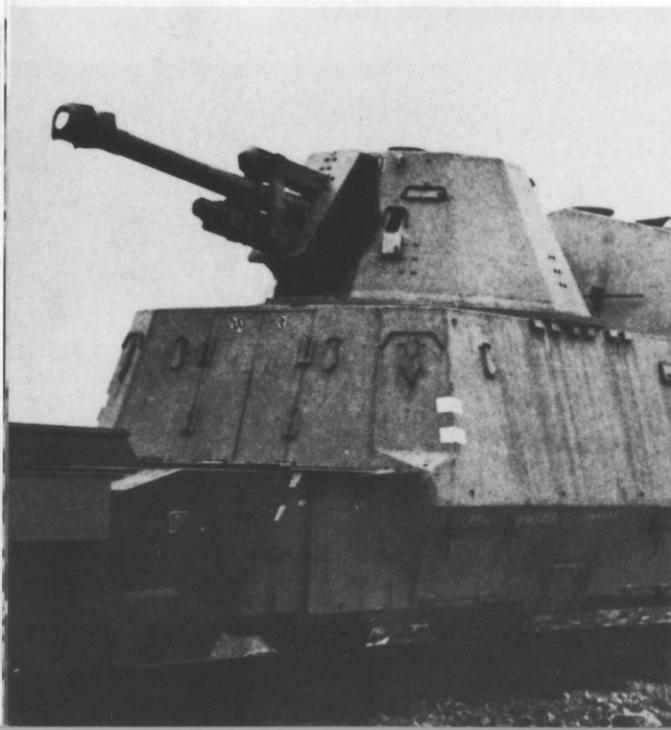
Links: Für den Panzerzug BP 44 war an ihrer Stelle durchweg die 10,5-cm-le. F.H. M 18M ( $V_0$  540 m/sec, max. Reichweite 12,3 km) vorgesehen. Rechts: Die eigentliche Verstärkung stellten jedoch die nun beige-stellten Panzerjägerwagen mit ihrer 7,5-cm-KwK L/48 ( $V_0$  790 m/sec) dar. (1 x BA, 1 x SA)

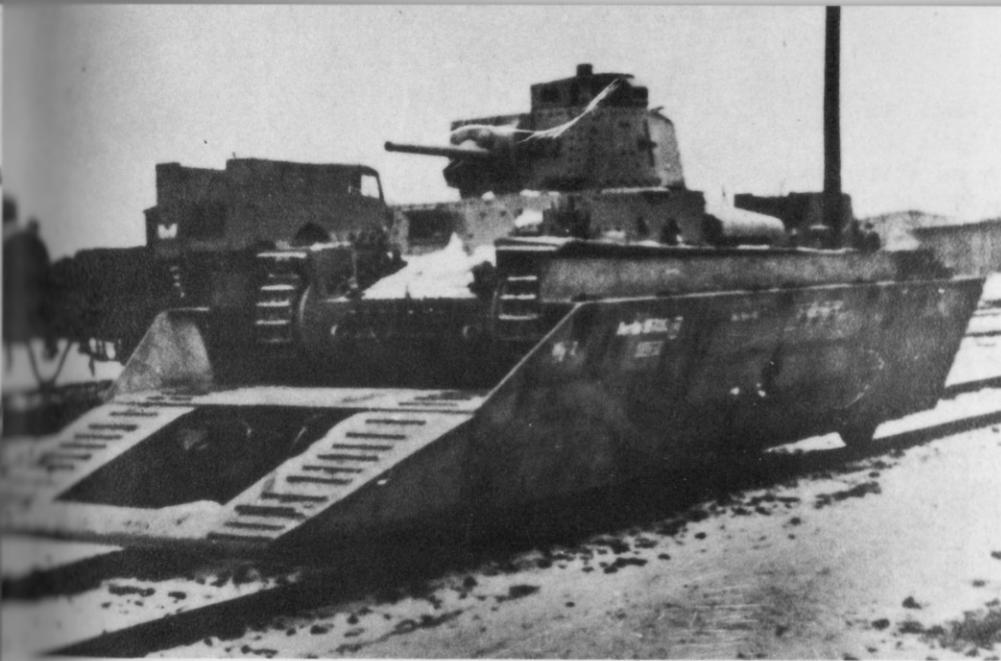
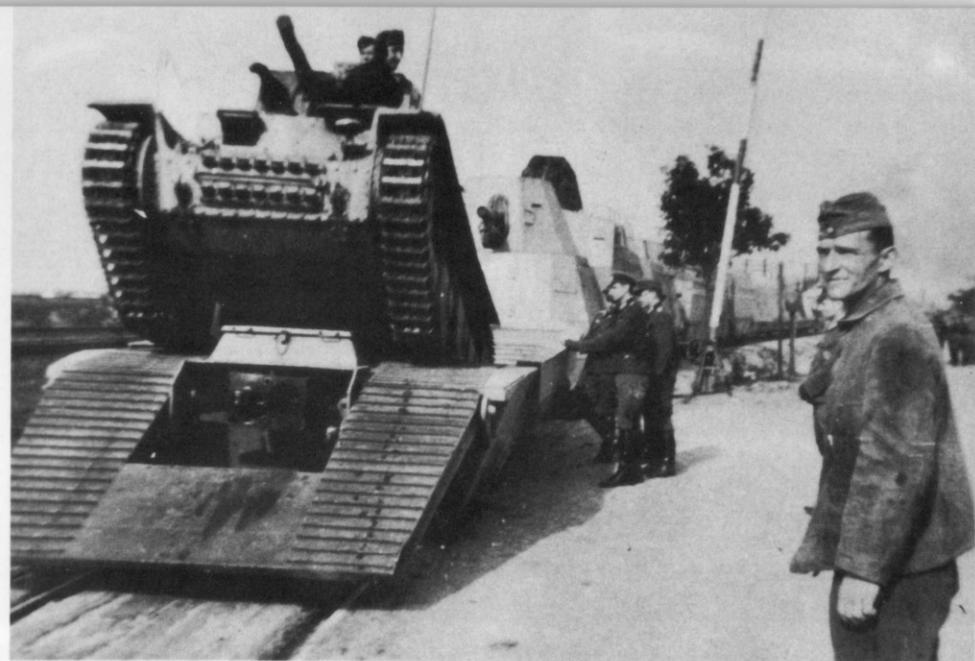
Nach den guten Erfahrungen bei den Breitspur-Panzerzügen gab man auch dem Standard-Typ BP 42 (sowie später dem BP 44) zwei Panzerträgerwagen mit absetzbaren Panzern Praga 38(t) bei. Der wannenförmige Wagen schützte zusammen mit einer umklappbaren Panzerblende das Fahrwerk. Zum Absetzen des Panzers mußte der vorauslaufende Abstoßwagen abgehängt werden; hierfür war eine automatische Scharfenberg-Kupplung vorhanden. Die Bilder oben und links zeigen drei Stadien des Absetzens. Rechts das "Gesicht" des 38(t). Mit seiner 3,7-cm-KwK und der schwachen Panzerung war er natürlich einem Panzer-Gegner ab 1942 nicht mehr gewachsen, für den Partisaneneinsatz jedoch aufgrund der guten Geländegängigkeit gut geeignet. (3 x SA, 1 x BA)

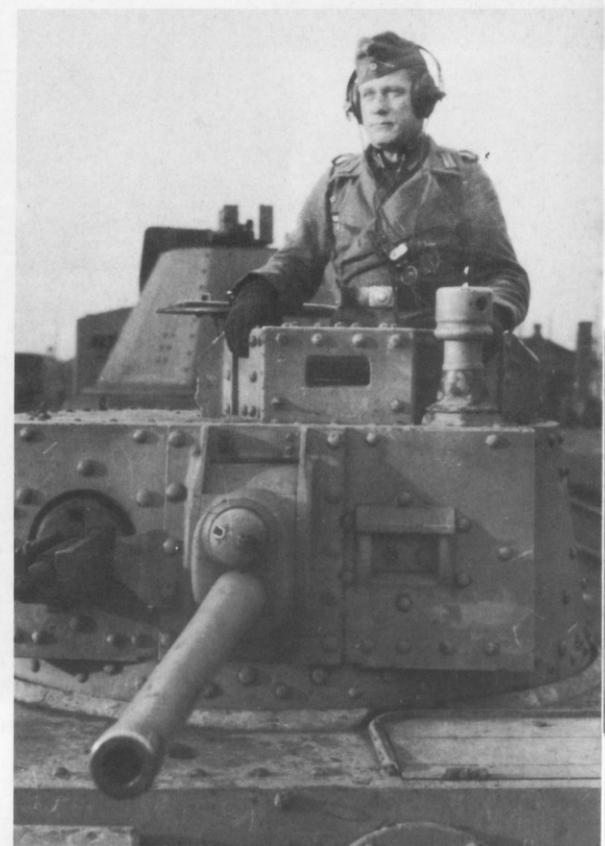
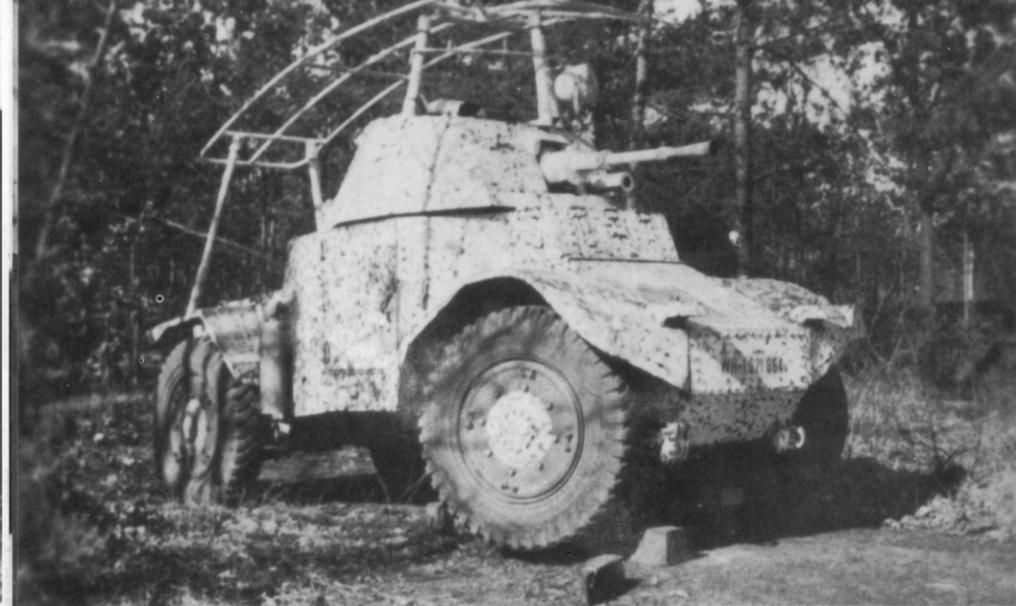
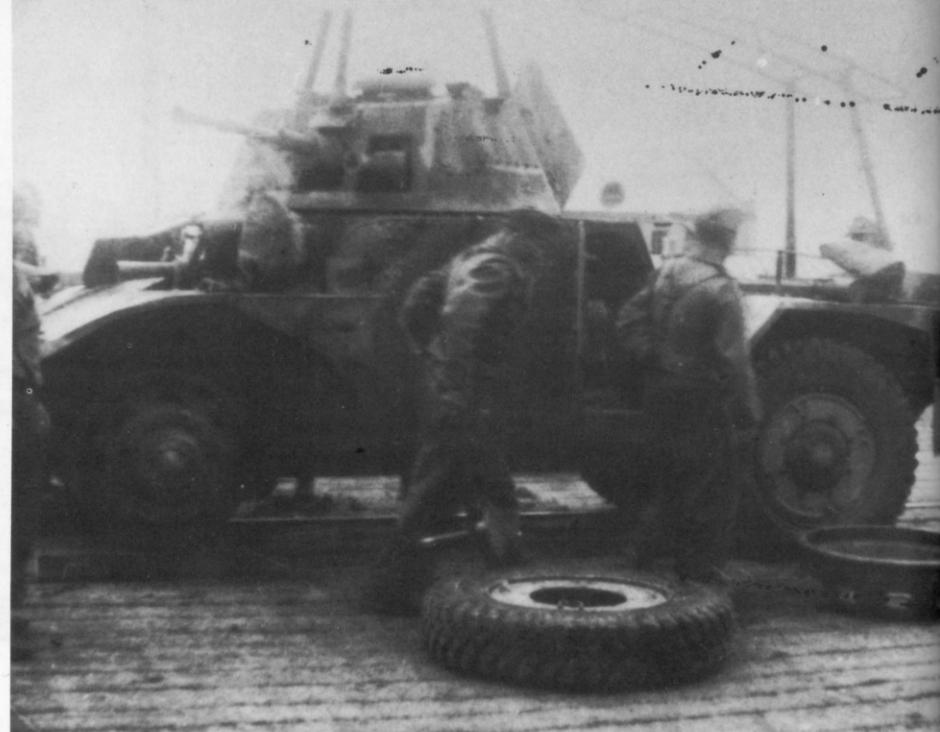
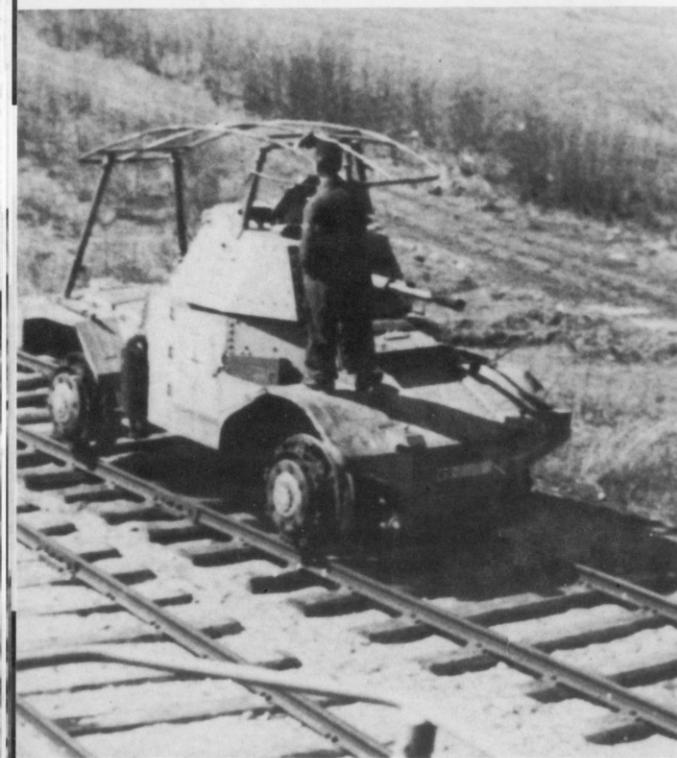
Als Aufklärungsfahrzeug verwendete man ab Ende 1942 bei den Panzerzügen ausschließlich den 1940 in Frankreich erbeuteten Panhard-Spähwagen 38(f) mit 105-PS-Drehschiebermotor und 2,5-cm-KwK. Er war in ca. 15 Minuten von Schienen- auf Straßenbetrieb bzw. umgekehrt umrüstbar. Die Bilder oben und links zeigen ihn als Straßenfahrzeug, bei der Umrüstung und auf der Schiene. Rechts sieht man die Straßenräder, die der Spähwagen nicht selbst mitführen konnte, auf dem Abstoßwagen des Panzerzuges verladen. (3 x SA, 1 x BA)

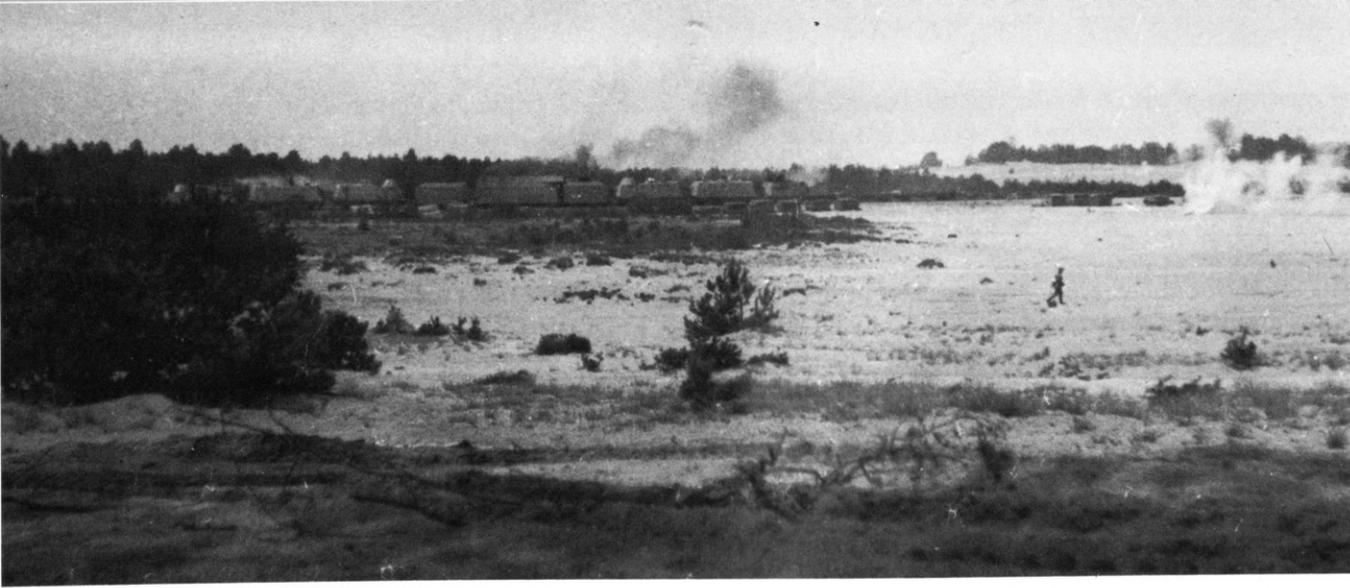
Ein Panzerzug des Standard-Typs BP 42 beim Übungsschießen auf dem Schießfeld der Panzerzug-Ersatz-Abteilung in Rembertow. (SA)

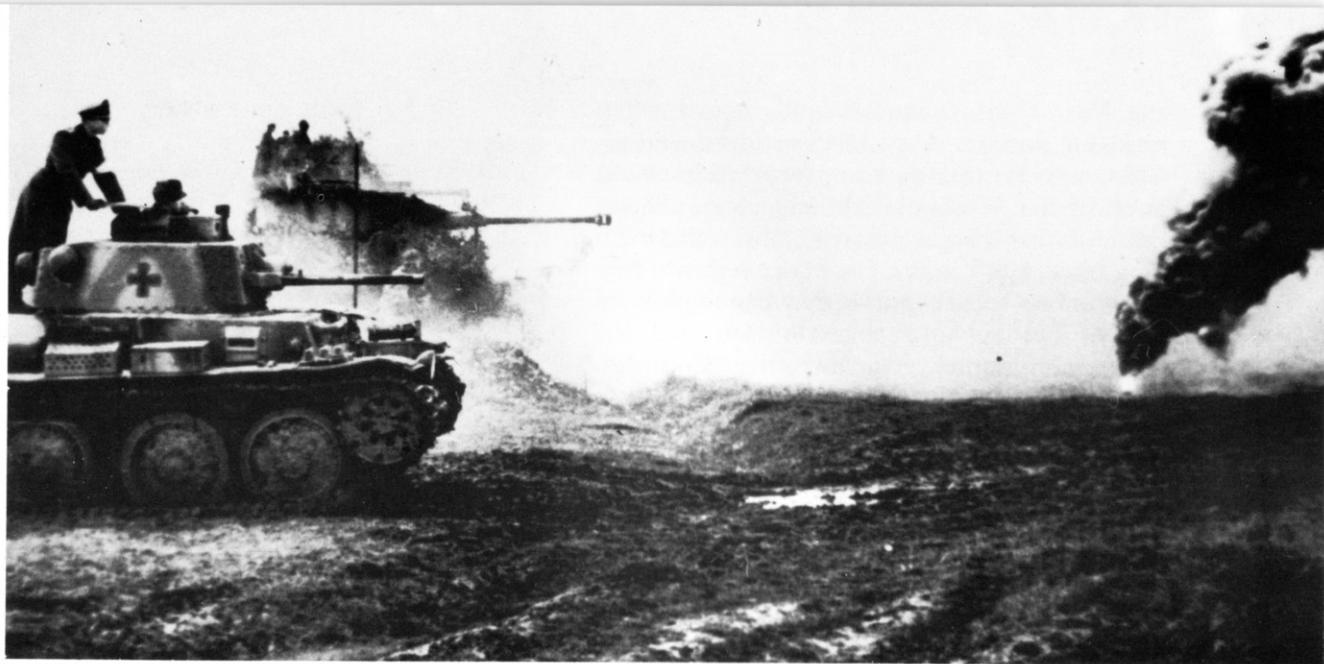
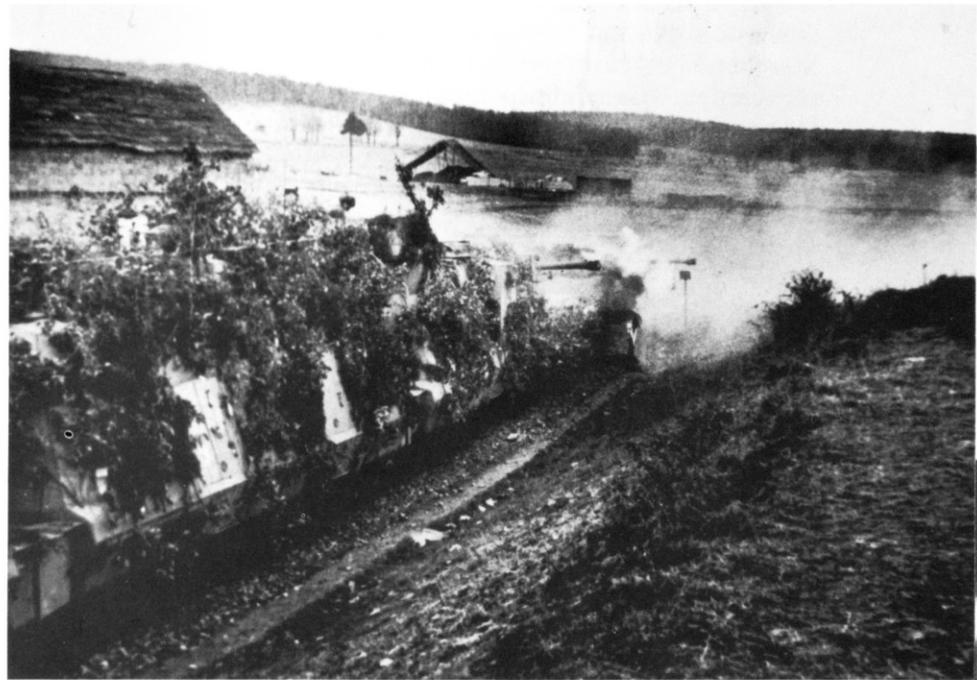
Fotos von Kampfeinsätzen der Panzerzüge sind äußerst selten. Die beiden auf dieser Seite wurden anlässlich einer Vorführung des Panzerzuges Nr. 76 vor Offizieren des OKH im Oktober 1944 auf dem Übungsplatz Milowitz aufgenommen. (SA)

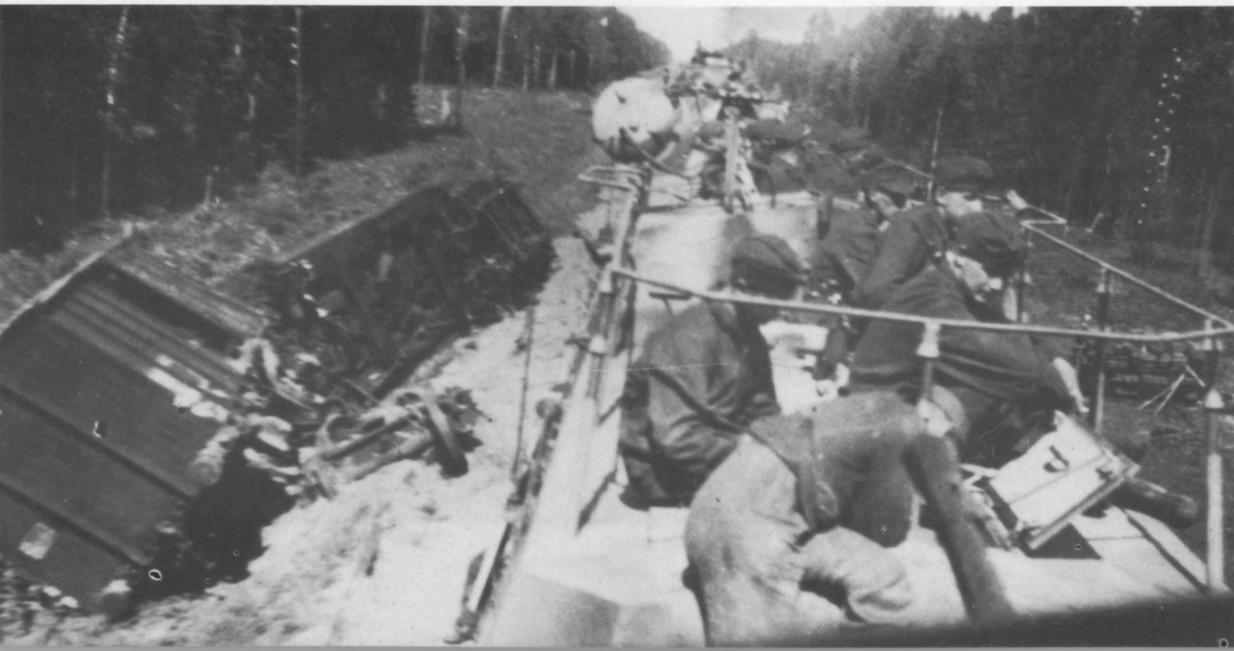
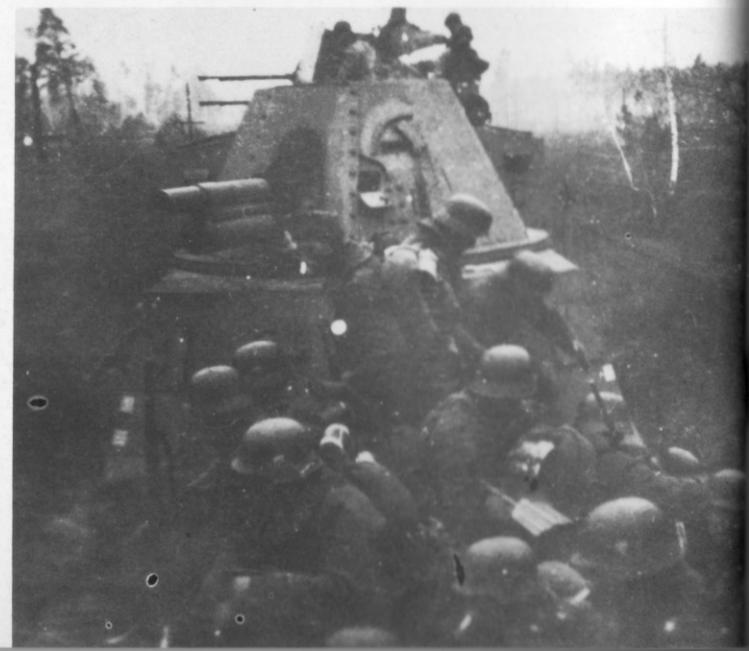
Oben: Ein Rohrkrepiierer zerriß beim Panzerzug Nr. 67 nicht nur den Lauf der 7,62-cm-F.K. 295/1(r), sondern sprengte auch den Panzerturm. Unten: Nachdem der Panzerzug Nr. 1 vorher schon im Kampfeinsatz beschädigt worden war, traf ihn am 10. 12. 1942 in Wjasma auch noch eine Bombe. Daraufhin erfolgte sein Neubau im RAW Königsberg. (SA)

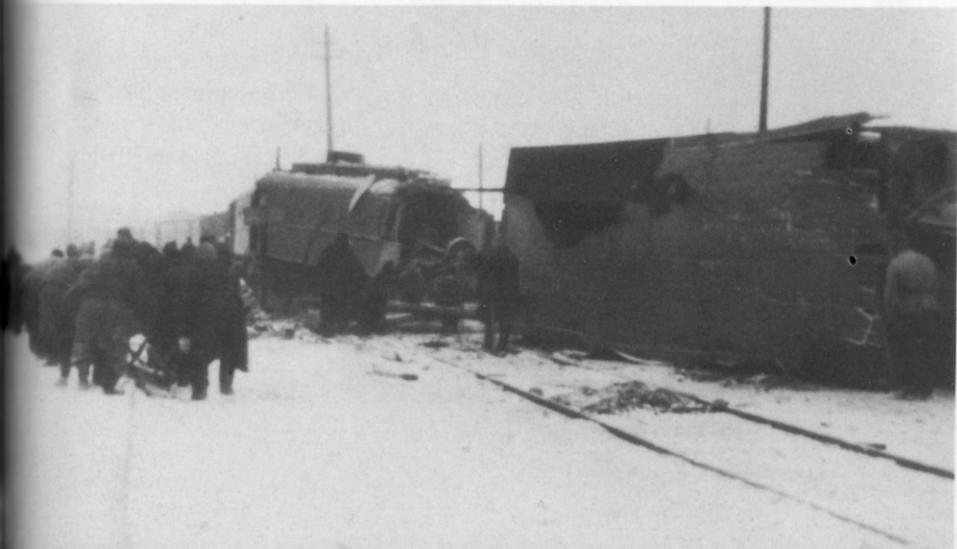
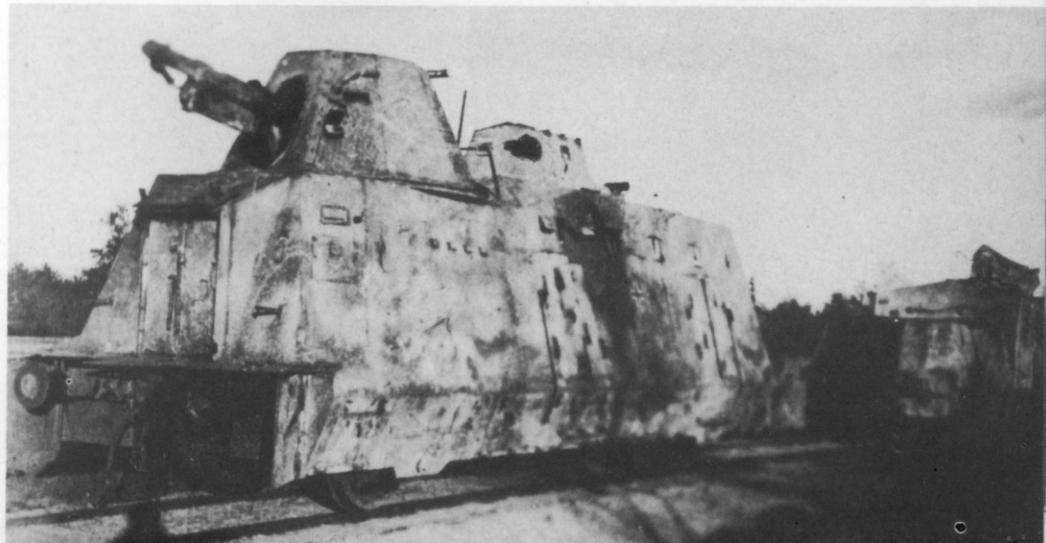
Oben: Am 11. 3. 1944 wurde der Panzerzug Nr. 30 bei Lozkino (nördlich Nikolajew) von einem Munitionszug gerammt. Dabei wurde der Abstoßwagen auf den Panzerträgerwagen geschoben. Unten: Die Reste eines im Gefecht mit russischen Panzern beschädigten Panzerzuges. (1 x SA, 1 x KR)
