ВИЛЬГЕЛЬМ КРЕЧМАН

ВОССТАНОВЛЕНИЕ ГЕРМАНЦАМИ ЖЕЛЕЗНЫХ ДОРОГ ВО ВРЕМЯ ВОЙНЫ 1914-18 г.г.

ЧАСТЬ I-я

Западный театр военных действий (Французский фронт)

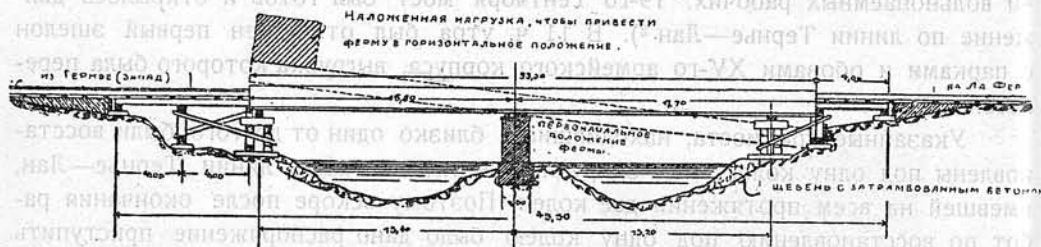
Черт. № 8. Мост через р. Уазу у Ла Фер. Восстановление 12-й ж.-д. строительной роты второй колеи, с использованием старых пролетных строений.

12-я ж.-д. строительная рота, построившая первый мост через р. Уазу, 28-го сентября приступила к восстановлению второй колеи, причем воспользовалась северным из двух старых пролетных строений, которые, как уже сказано, были почти неповреждены и только опрокинулись, опираясь на средний бок, вследствие взрыва береговых устоев.

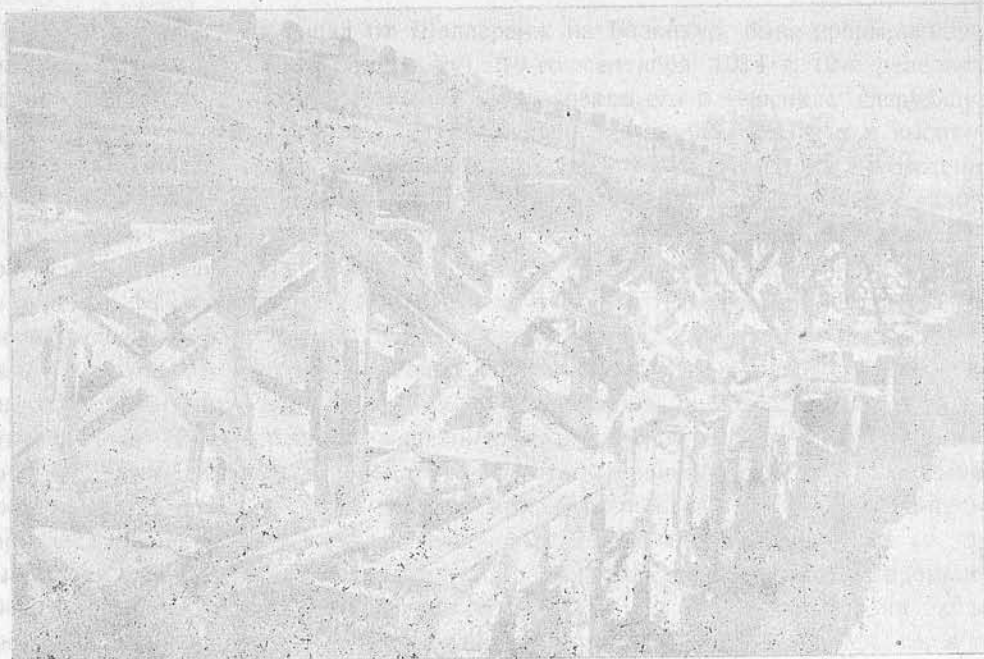
Фотография 27. Востановленный посредством сноса верхних слоев горных пород туннель у Сомм Пи. Работы выполнены 12-й резервной ж.-д. строительной ротой и 19-й и 20-й ж.-д. строительными ротами.

Линия, идущая на запад от Шаллеранж на Базанкур, была прервана взрывом туннеля у Сом Пи (Somme Py). 19-го сентября 1914 г. 12-я резервная железнодорожная строительная рота обследовала его и выяснила следующую картину разрушения. Туннель, длиною в 500 м, шириною в 8 м и высотой в 6 м, в 110 м от западного входа был совершенно разрушен на протяжении 22 м. При этом свод туннеля, состоявший из кирпичной кладки, был разбит и известковая горная порода обвалилась внутрь туннеля. Сверху, на дневной поверхности земли, был обнаружен провал овальной формы, длиною в 22 м, шириною в 18 м и глубиною, в среднем, 4 м (фотография 27). Рота решила вести расчистку внутреннего обвала с двух сторон, а земляные массы, лежащие над местом обвала и имевшие толщину до 8½ м, разрабатывать ступенчатым способом. Работы начались 23-го сентября, причем с западного конца туннеля шла 12-я резервная железнодорожная строительная рота, а с восточного конца 20-я железнодорожная строительная рота. По отзывании последней на изыскания линии Апремон (Aprémont)—Ден (Dun), 12-я резервная железнодорожная строительная рота 3-го октября перешла на восточный конец, а на работы с западного конца стала прибывшая тем временем 19-я железнодорожная строительная рота. Удаление земляных масс на западной стороне производилось по уложенным путям узкоколейной дороги, а на восточной стороне обвалившуюся горную породу можно было отвозить на платформах нормальной колеи. Сначала работали сменами по 8 часов, затем по 6 часов и, наконец, сменялись каждые 4 часа, с целью полностью использовать рабочую силу на сравнительно ограниченном пространстве места работ. Всего было отвезено 6.500 куб. м земляных масс, на что потребовалось 21.408 рабочих часов. Успех работ был весьма различен, в зависимости от погоды. При дожде известняк откалывался с большим трудом и значительно возрастал в весе, тогда как при сухой погоде разработка шла легко. Некоторые слои были настолько крепки, что разрыхлять их можно было только взрывами. Одновременно с расчисткой туннеля производился снос земли над местом обвала. Все работали с крайним напряжением день и ночь и, наконец, 9-го октября была освобождена южная рельсовая колея, а 10-го и северная¹⁾. Для предохранения рельсовых путей от падающих земляных масс 12-я резервная железнодорожная строительная рота в период с 22-го ноября 1914 г. по 10-е января 1915 г. произвела еще большие дополнительные работы по изготовлению деревянных предохранительных стенок и по укреплению откосов.

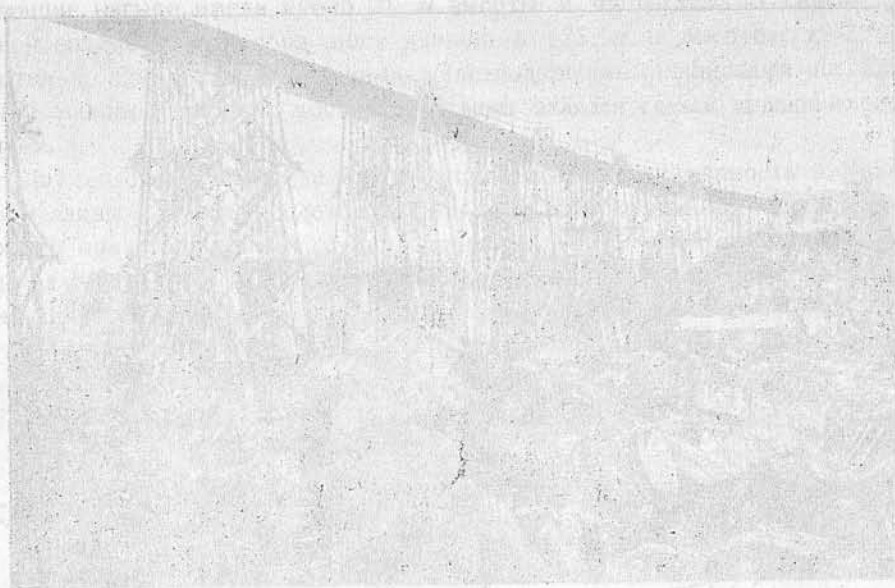
Фотография 39. Восстановление виадука у Бланжи; начало установки четвертого пролета. Выполнено фирмой Гейн, Леман и К^о в Дюссельдорфе.

Мост был восстановлен фирмой на железных решетчатых опорах, установленных на остатках быков; пролетное строение было сконструировано из клепанных из листового железа ферм, собранных на заводе и установленных на место особым краном. Последний (фотография 39) состоял из длинного кронштейна, опиравшегося передним концом на легкую вспомогательную опору, которая при установке каждого пролета всегда опиралась на ближайшую к готовой части моста опору. Под кронштейном проходили балки, по которым две тележки, грузоподъемностью 12,5—15 тонн, могли быть передвинуты по оси моста. С помощью этой тележки-крана, при устройстве каждого пролета, уложенные на нее фермы накатывались под кронштейн и укладывались на опоры. Этот способ дал возможность просто и легко, без вспомогательных подмостей накатывать клепанные фермы, весом до 25 тонн и длиною до 20 м.

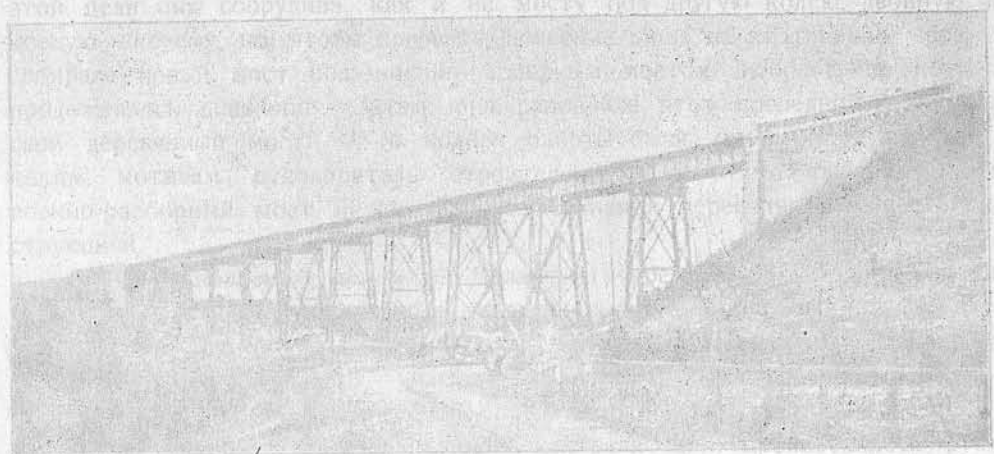
Фотография 45. Мост через реку Скарпу у Дуэ, восстановленный
4-й ж.-д. строительной ротой при помощи военно-разборного
моста системы Люббеке.

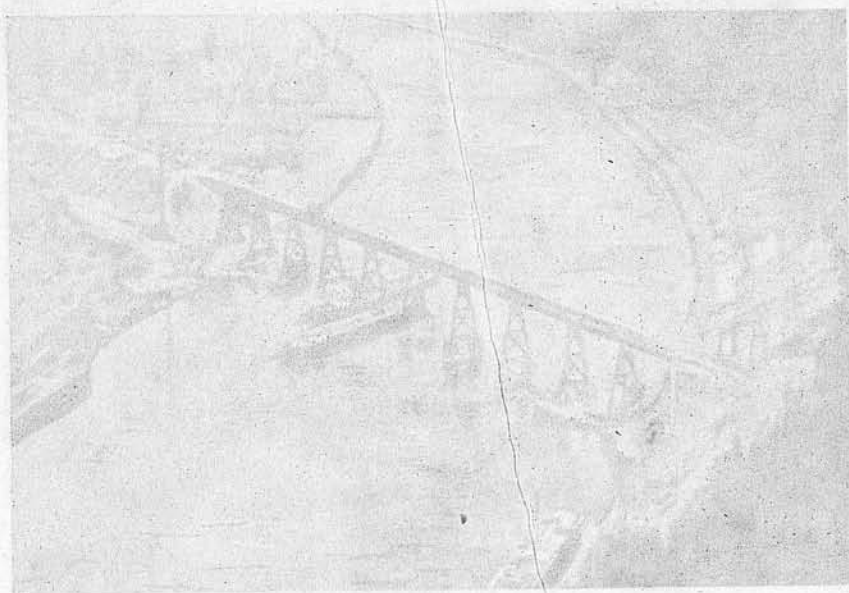
Фотография 54. Разрушенный мост через р. Мавс в Аншане.

Следующие два моста через р. Маас у Лефур (Laifour) и Аншам (Anchamps) были массивными каменными арочными мостами, по пять пролетов, и лежали под косым углом к направлению реки (фотография 54). У обоих мостов в августе 1914 г. французы разрушили оба средних быка с опиравшимися на них тремя арками, а крайние арки с обеих сторон остались целыми.

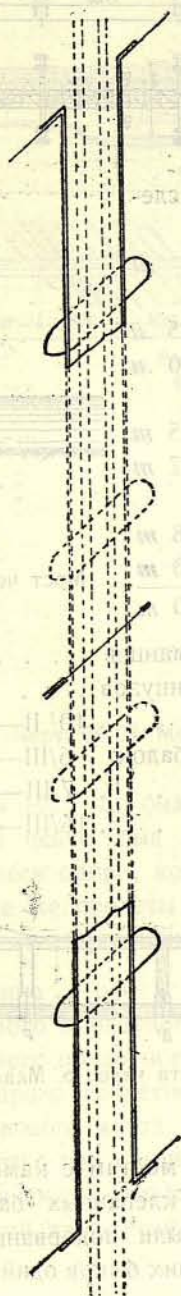
Черт. № 26. Разрушенный и восстановленный мост через р. Маас у Аншам.

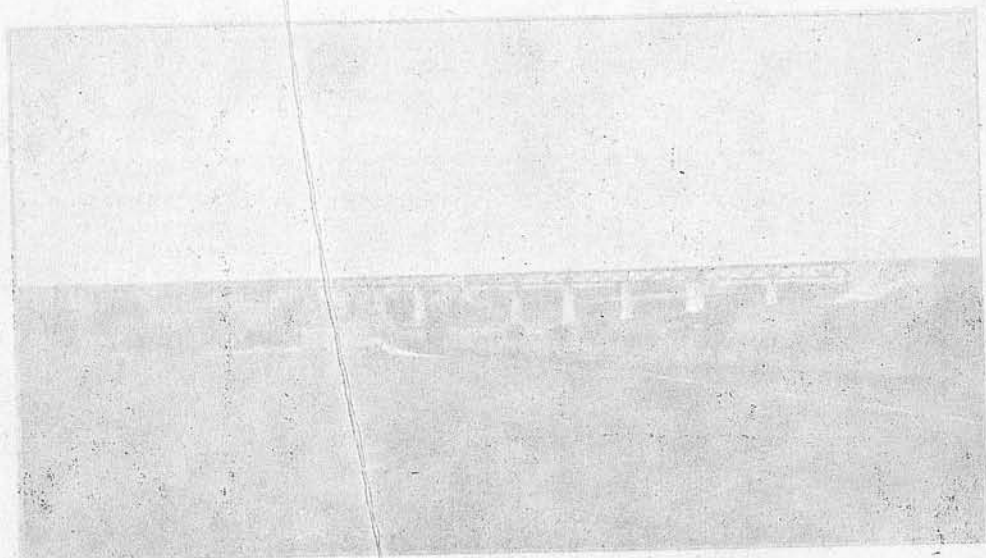
Фотография 59. Двухколейный виадук через долину Гёль (мост генерала Грёнер) на новой линии Аахен—Визэ—Тонгерн. Общая длина 1.163 м., наибольшая высота 54 м. Работа фирмы Грюн и Бильфингер в Манненгейме и машиностроительного завода Аугсбург-Нюрнберг (отделения Густавсбург) по проекту, избранному по конкурсу.

(фотографии 58 и 59).
